SOLICITUD DE MODIFICACIÓN CONTRACTUAL  
Alcaldía Local de Engativá

### III. ESTADO ACTUAL DE LOS PUENTES Y DESCRIPCIÓN DE LA INTERVENCIÓN REQUERIDA

Tomando como referencia el informe denominado “Diagnóstico del componente de Estructuras de Puentes a intervenir”, que elaboró el Consorcio Vías 391 para evaluar el estado de los puentes priorizados con el contrato. A continuación, se presenta un resumen de la condición de cada puente y una descripción de la intervención requerida, enfatizando que no se puede realizar ninguna obra hasta que Secretaría Distrital de Ambiente conceda el permiso de ocupación de cauce.

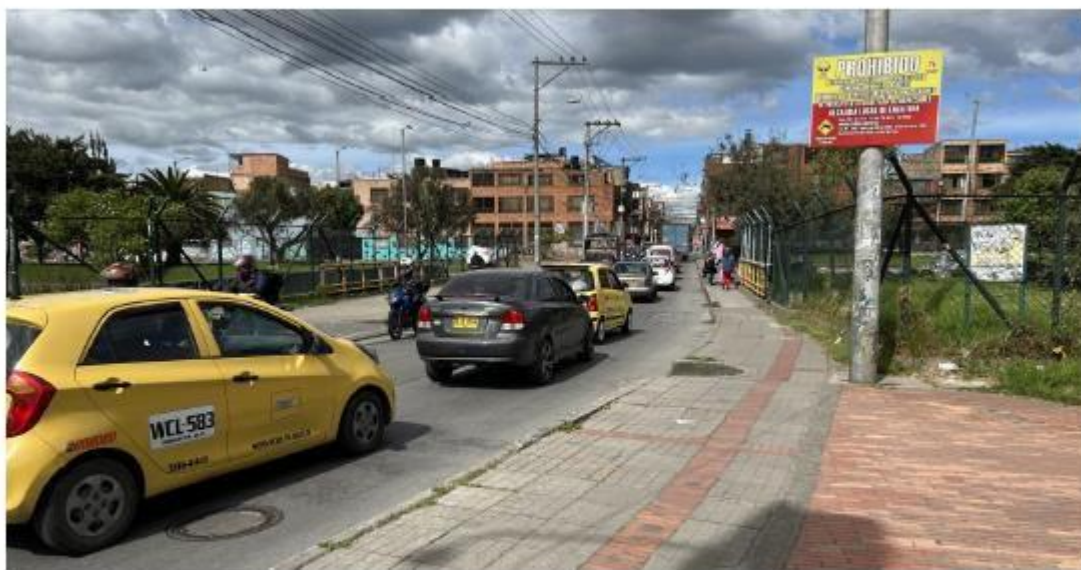
**i. PUENTE PK 24124607 (CARRERA 105F CON DIAGONAL 68A)**

Es un puente vehicular que se presume en concreto, no fue posible su inspección en la parte inferior debido al cerramiento en malla eslabonada.

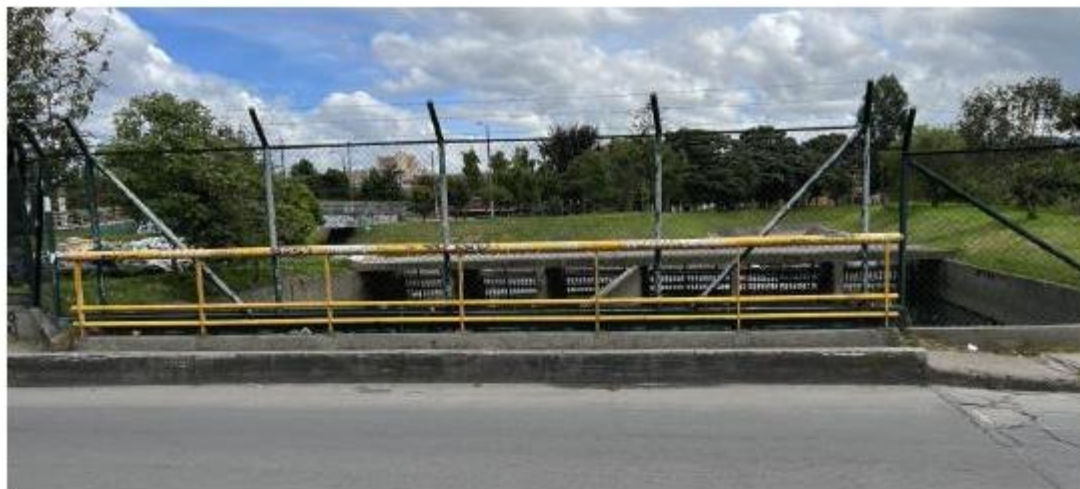
Aunque la baranda amarilla no abarca todo el largo del puente, existen una malla eslabonada que le da la vuelta a casi todo el perímetro del humedal.

- De acuerdo con el CCP-14, numeral 13.8.1, las mallas eslabonadas con aberturas no mayores a 50 mm se consideran barreras peatonales, en ese sentido no es requerido técnicamente llevar la baranda amarilla a cumplimiento del CCP-14 por geometrías.
- Mantenimiento de barandas. A todas las barandas, se les debe realizar la preparación de superficie, protección a la corrosión y aplicación de acabado de acuerdo con la Especificación Técnica IDU 1212-18 - Protección de estructuras metálicas existentes fabricadas en acero al carbón no galvanizada.

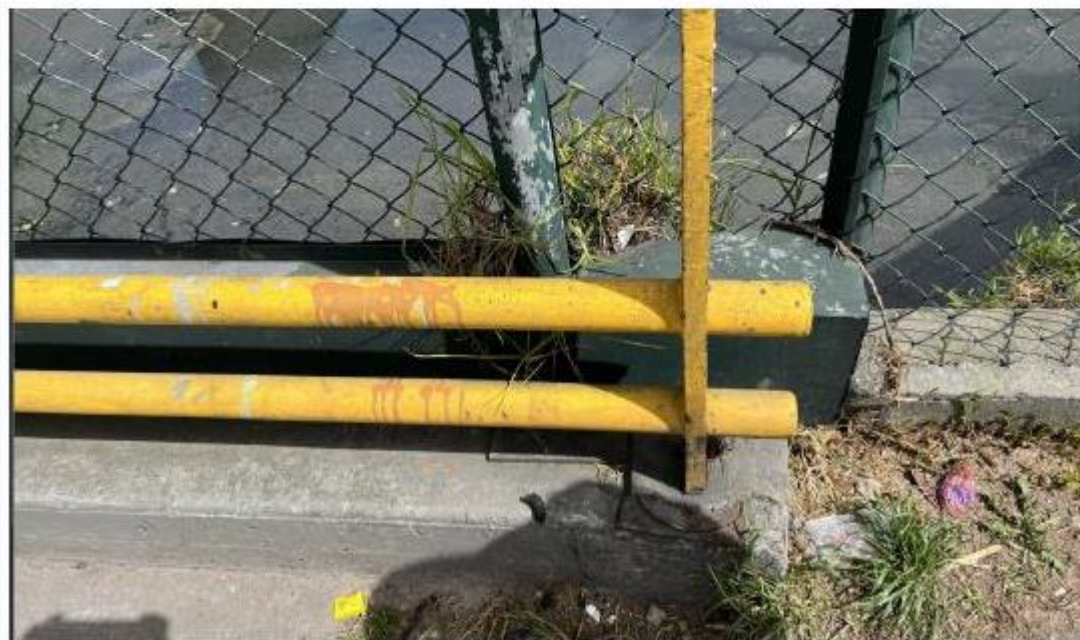
No se presenta corrosión en los postes de las barandas en amarillo.

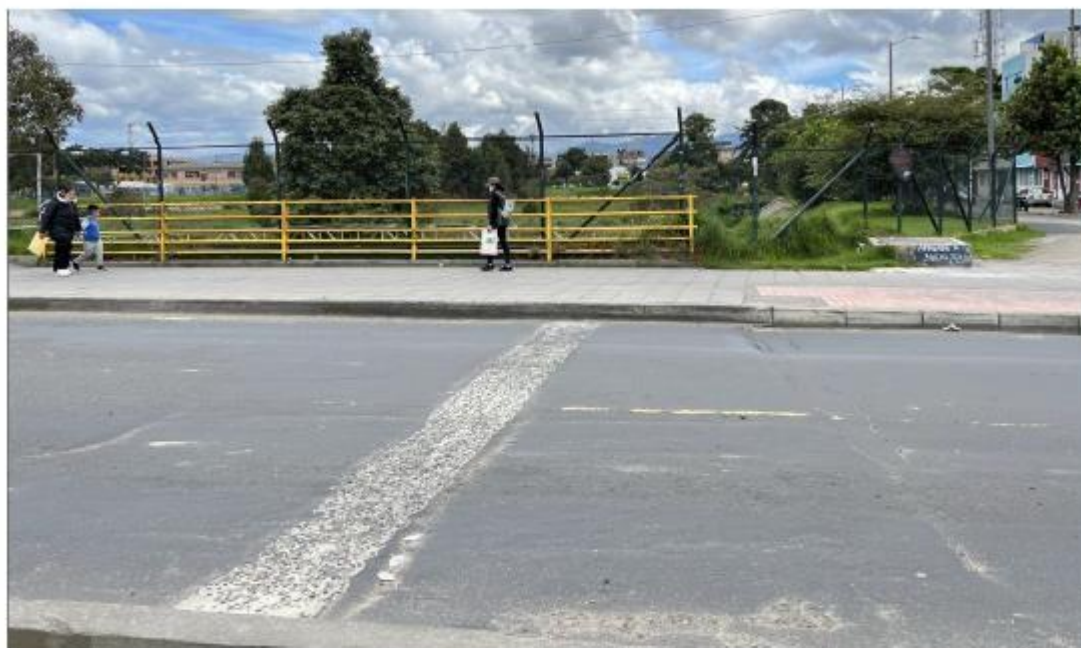
**j. PUENTE PK 24124609 (KR 111C con CL 71A)**

Aunque la baranda amarilla no abarca todo el largo del puente, existen una malla eslabonada que le da la vuelta a casi todo el perímetro del humedal, muy similar al puente 10.

- De acuerdo con el CCP-14, numeral 13.8.1, las mallas eslabonadas con aberturas no mayores a 50 mm se consideran barreras peatonales, en ese sentido no es requerido técnicamente llevar la baranda amarilla a cumplimiento del CCP-14 por geometrías.
- Mantenimiento de barandas. A todas las barandas, se les debe realizar la preparación de superficie, protección a la corrosión y aplicación de acabado de acuerdo con la Especificación Técnica IDU 1212-18 - Protección de estructuras metálicas existentes fabricadas en acero al carbón no galvanizada.

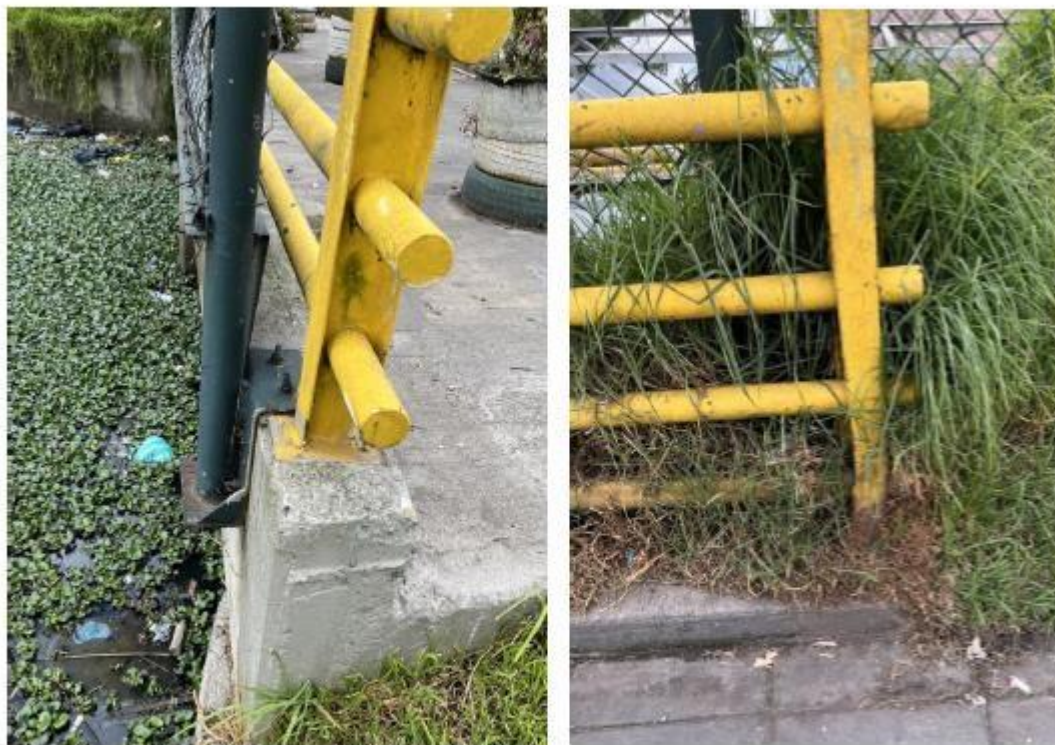
Se encuentran algunos postes de la baranda amarilla con corrosión, la malla eslabonada se aprecia en buen estado.

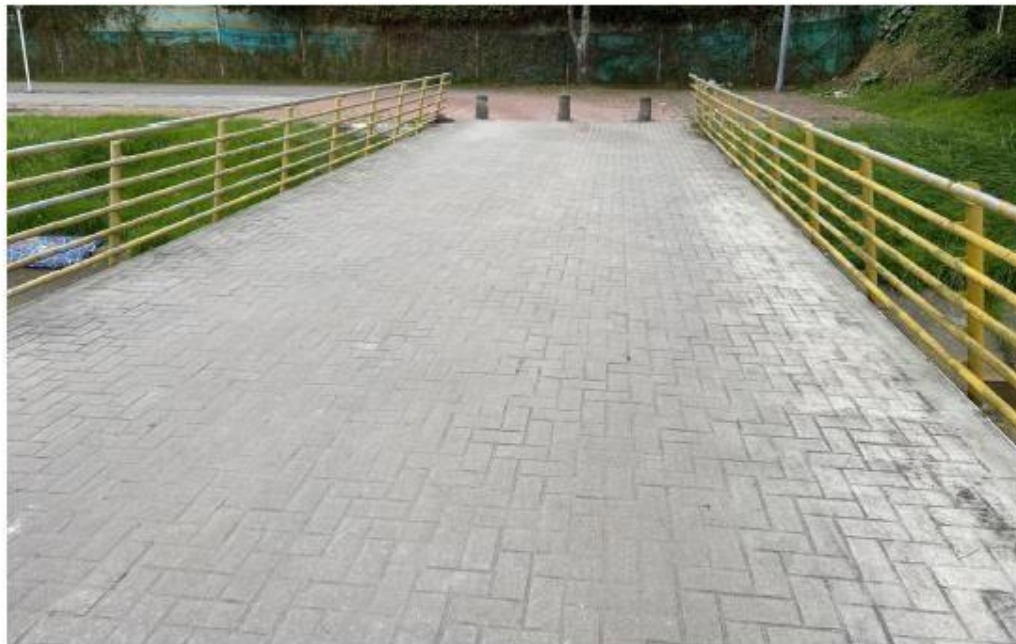
**k. PUENTE PK 24124609 (KR 111C con CL 71A)**

Es un puente peatonal y de cicloruta en estructura de vigas metálicas y tablero en concreto bastante amplio.

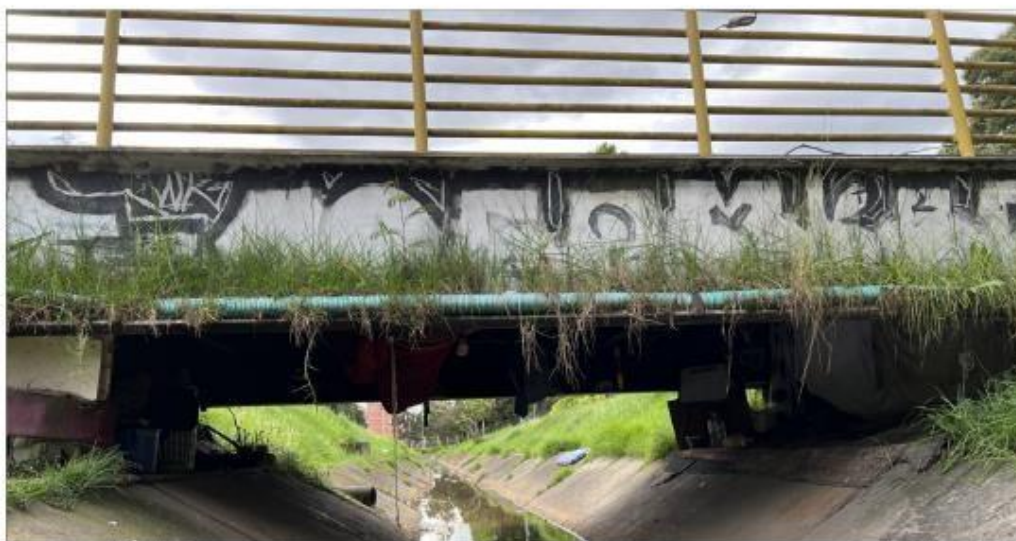
El puente está habitado en la parte inferior.

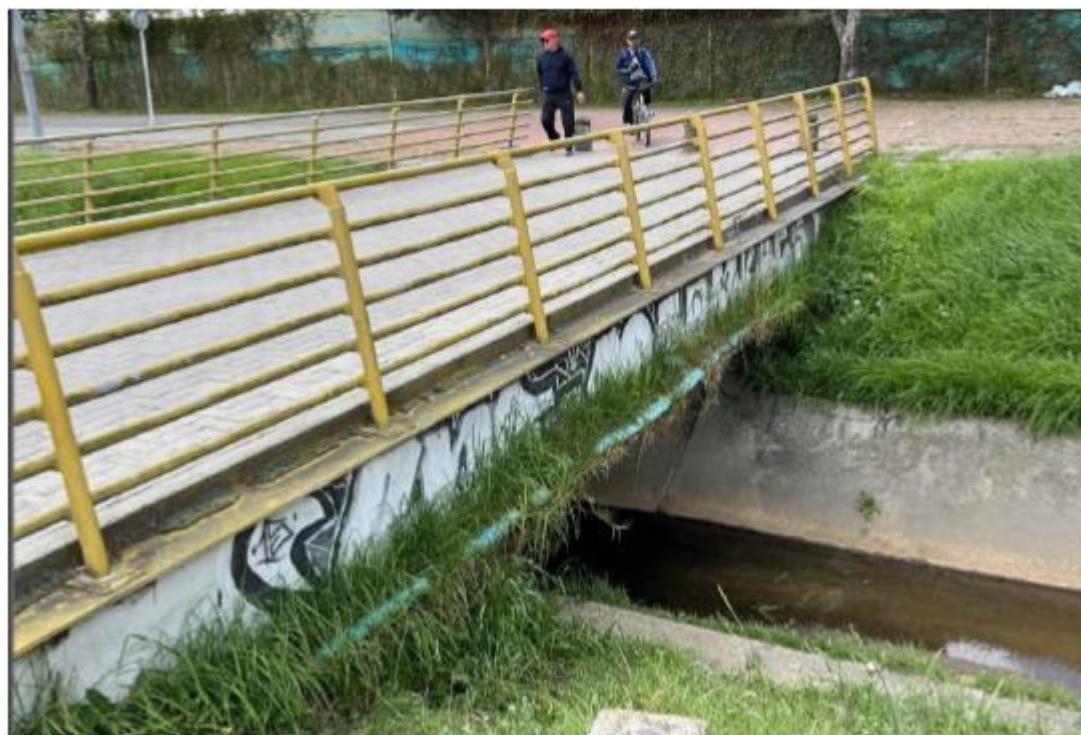
Las vigas metálicas se observan en buen estado, sin corrosión apreciable ni deflexiones. Las barandas se aprecian con buen anclaje y sin corrosión.

- Pintura de vigas metálicas. En las vigas se debe realizar la preparación de superficie, protección a la corrosión y aplicación de acabado de acuerdo con la Especificación Técnica IDU 1212-18 - Protección de estructuras metálicas existentes fabricadas en acero al carbón no galvanizada.
- Mantenimiento de barandas. A todas las barandas, se les debe realizar la preparación de superficie, protección a la corrosión y aplicación de acabado de acuerdo con la Especificación Técnica IDU 1212-18 - Protección de estructuras metálicas existentes fabricadas en acero al carbón no galvanizadas.
- Se debe hacer la reparación del desprendimiento del concreto en el bolardo con una limpieza, aplicación de puente de adherencia sika-Prime 32 o calidad equivalente y mortero de reparación sika-Repair 220 o calidad equivalente.
