# CAMINOS COMUNITARIOS DE LA PAZ TOTAL

## REPORTE DE VISITA

### Visita ID: 1675

- Fecha: 1/9/2023
- Organización / Entidad: Organización de Acción Comunal (OAC)
- Subtipo de organización: Juntas de Acción Comunal
- Dirección territorial: Caldas
- Departamento: Caldas
- Municipio: La Dorada
- Vereda: El Japon
- Código de la vía: 17380\_001
- Nombre de la vía: El Japon - Buenavista
- Abscisa Inicial (Km + M): 0 + 0
- Abscisa Final (Km + M): 330
- Observaciones generales:
- Usuario Survey123: territorial.caldas

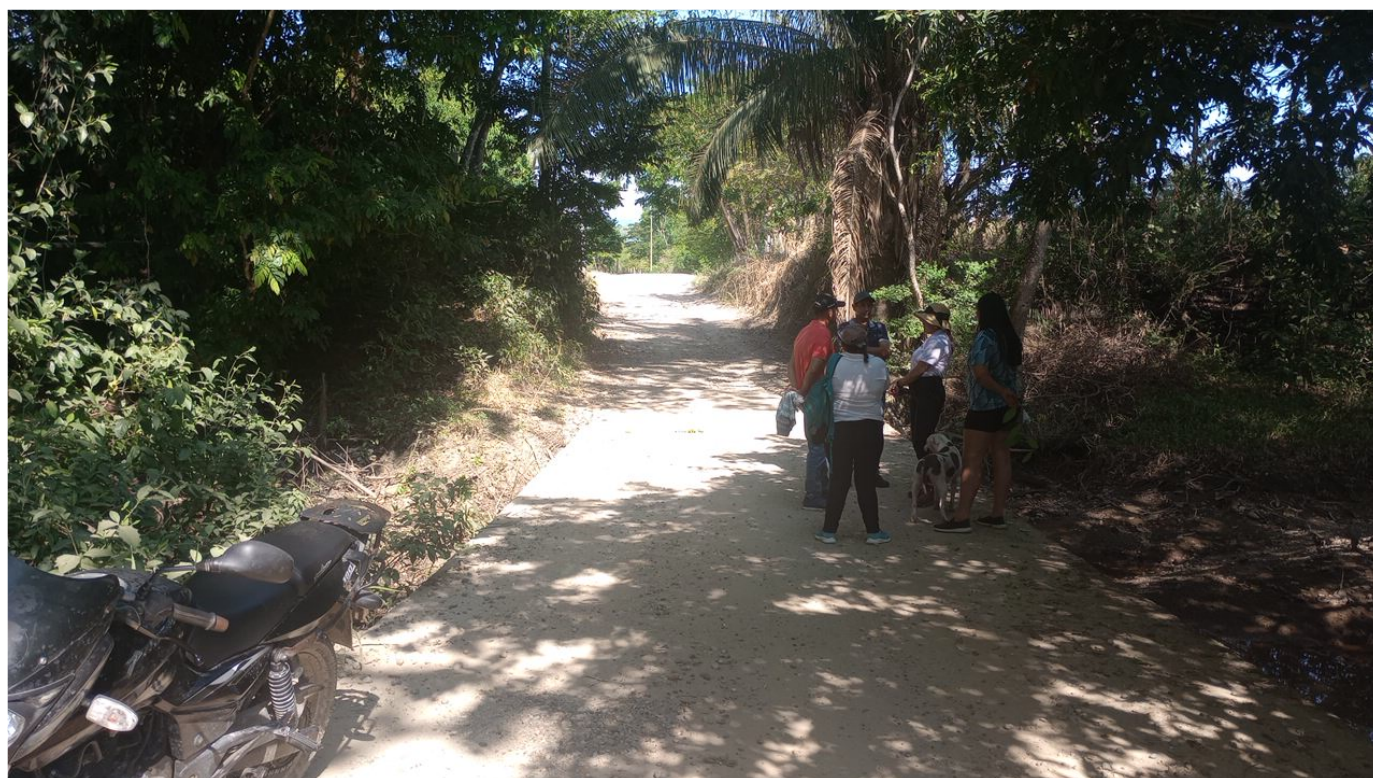
## Inventario – Propiedades

- **Tipo Terreno:** No diligenciado
- **Tipo de superficie:** No diligenciado
- **Estado:** No diligenciado
- **Número de Carriles:** 2
- **Ancho Carriles (m):** 2
- **Ancho Berma (m):** No diligenciado
- **Ancho Cuneta (m):** No diligenciado
- **Ancho Separador (m):** No diligenciado
- **Observaciones:** No diligenciado

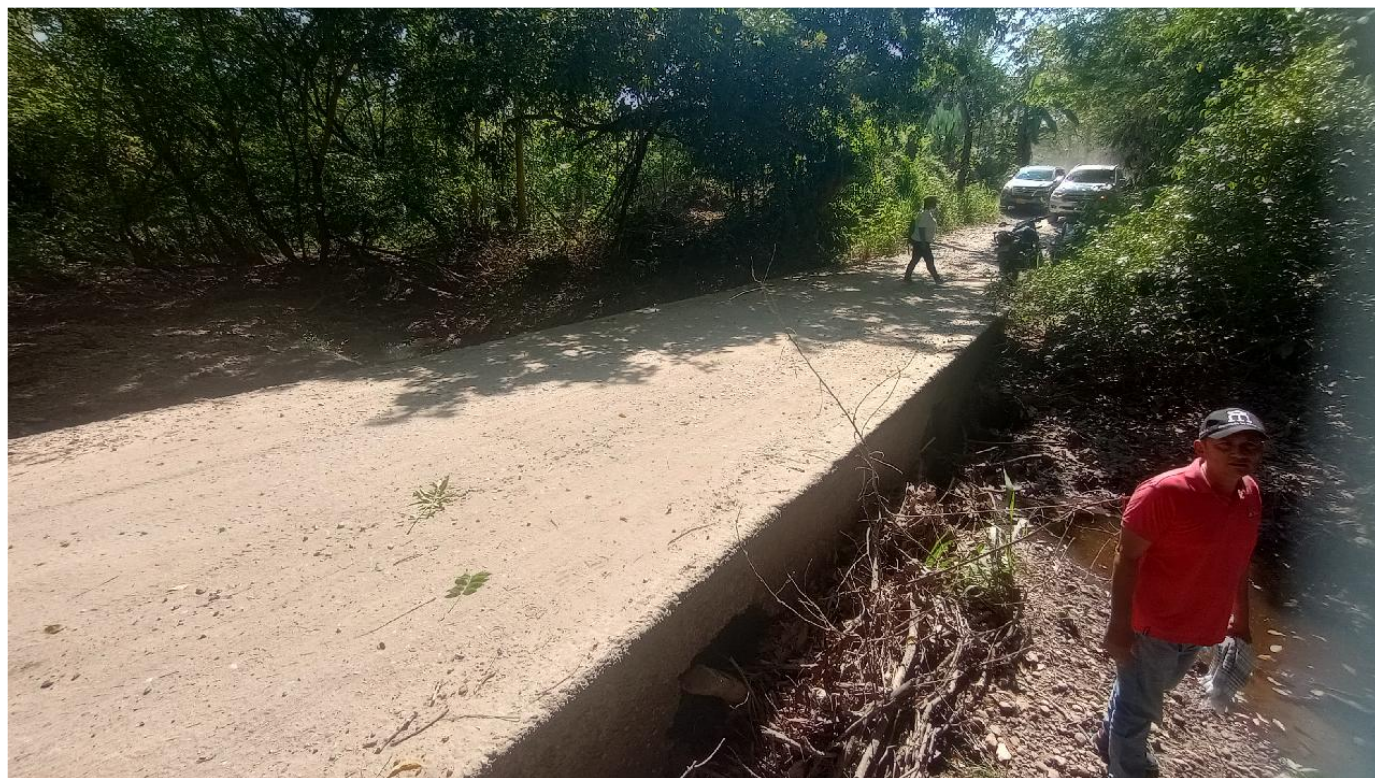
## Inventario – Puentes

- **Longitud:** 10
- **Nombre:** N/A
- **Ancho Tablero:** 4
- **Número de Luces:** 4
- **Estado Superficie:** No diligenciado
- **Estado Estructura:** No diligenciado
- **Observaciones:** Pontón con 2 tuberías de 36 pulgadas y 2 tuberías de 24 pulgadas. En invierno se colmantan las tuberías y crece el agua, impidiendo el paso de los habitantes.

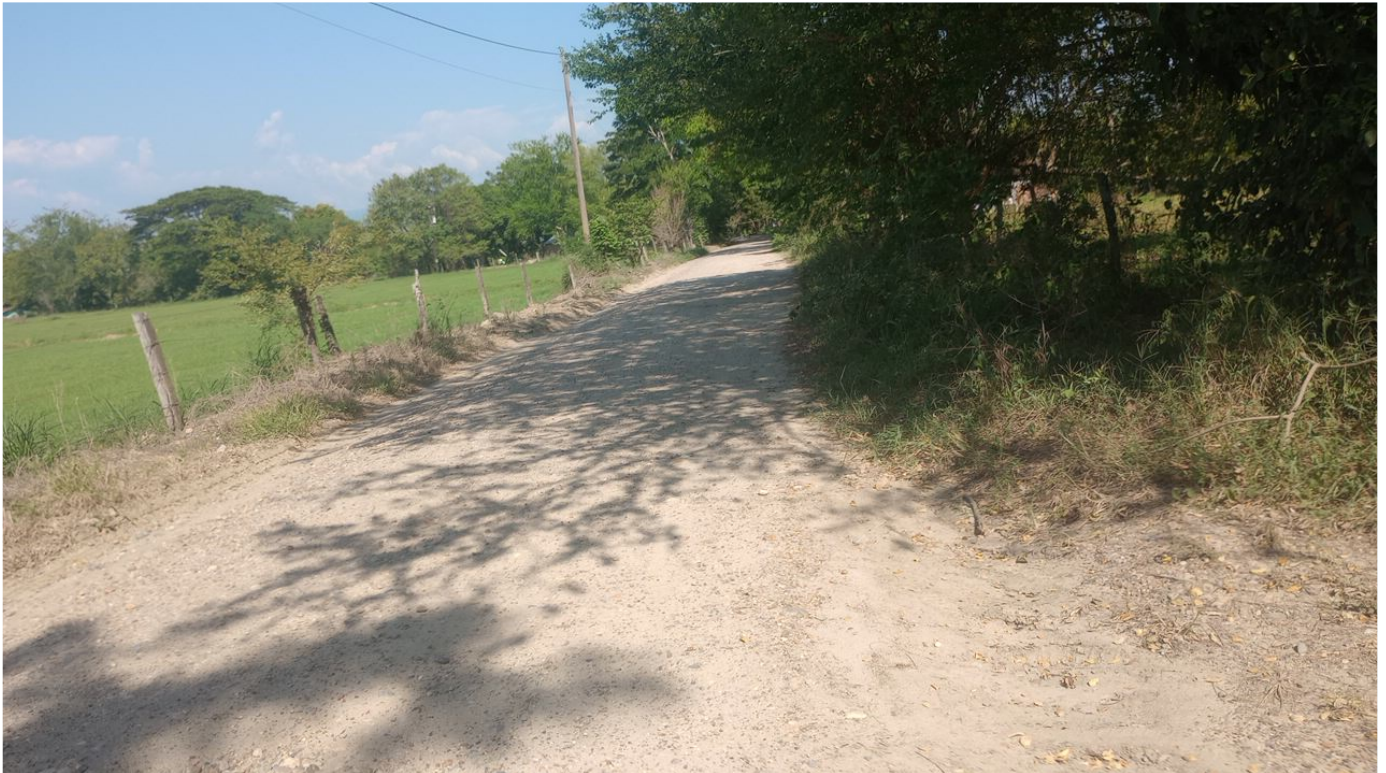
### Mejora – Placa huella

- Longitud placa huella (m): 200
- Ancho placa huella (m): 4.5

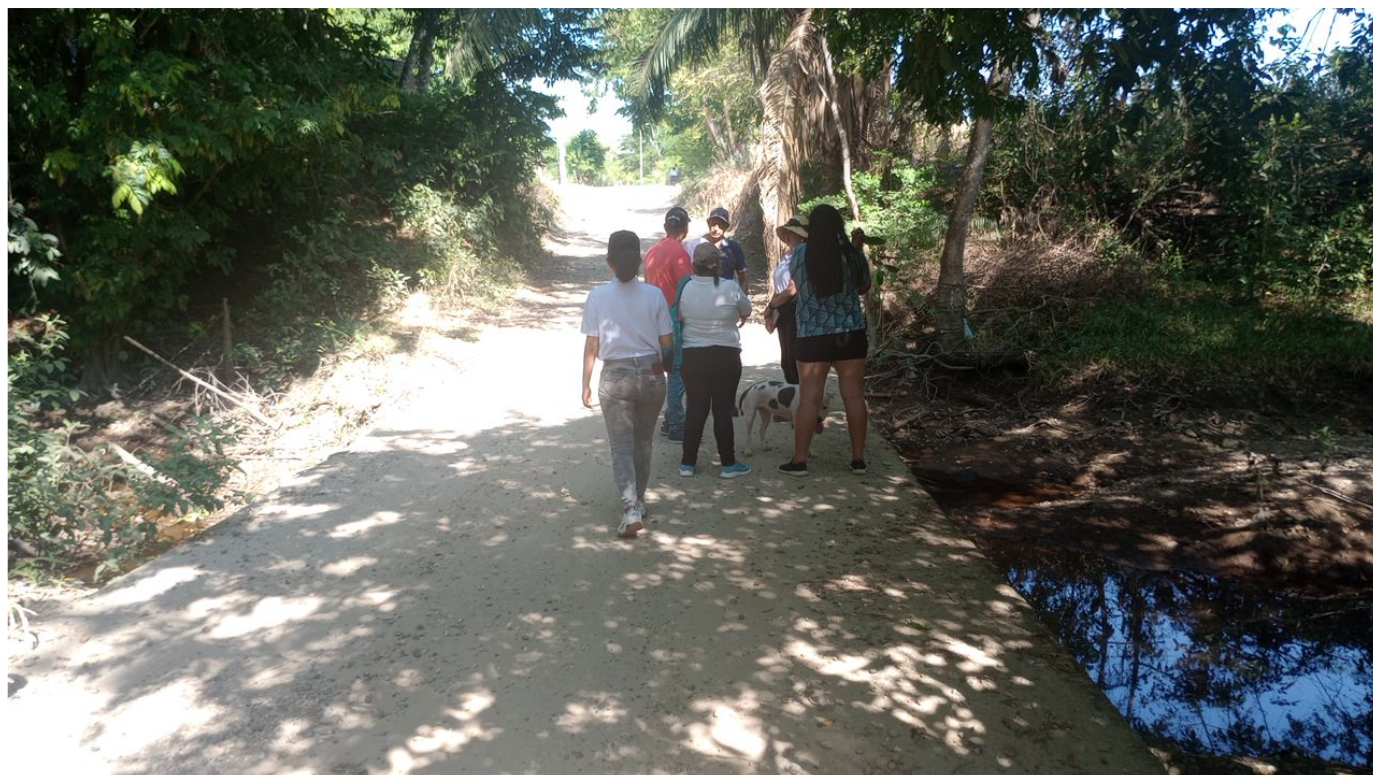
## Mejora – Obras de drenaje

- **Obras:** Box Culvert
- **Longitud Box Culvert (m):** 10
- **Ancho Box Culvert (m):** 4
- **Longitud Alcantarilla (m):** No diligenciado
- **Diametro Alcantarilla (m):** No diligenciado
- **Longitud Cuneta (m):** No diligenciado
- **Ancho Cuneta (m):** No diligenciado
- **Margen Cuneta:** No diligenciado
- **Longitud Filtro (m):** No diligenciado
- **Ancho Filtro (m):** No diligenciado
- **Longitud Disipador (m):** No diligenciado
- **Ancho Disipador (m):** No diligenciado
