**ASUNTO:** Radicados CAR 20181152844, 20182165349, 20182169514: Inscripción como gestor externo de disposición final de RCD a San José Green Group S.A.S

## RESOLUCIÓN DGEN No. 20227000300 de 18 JUL. 2022

**Por medio de la cual se resuelve un recurso de reposición y se otorga una licencia ambiental**

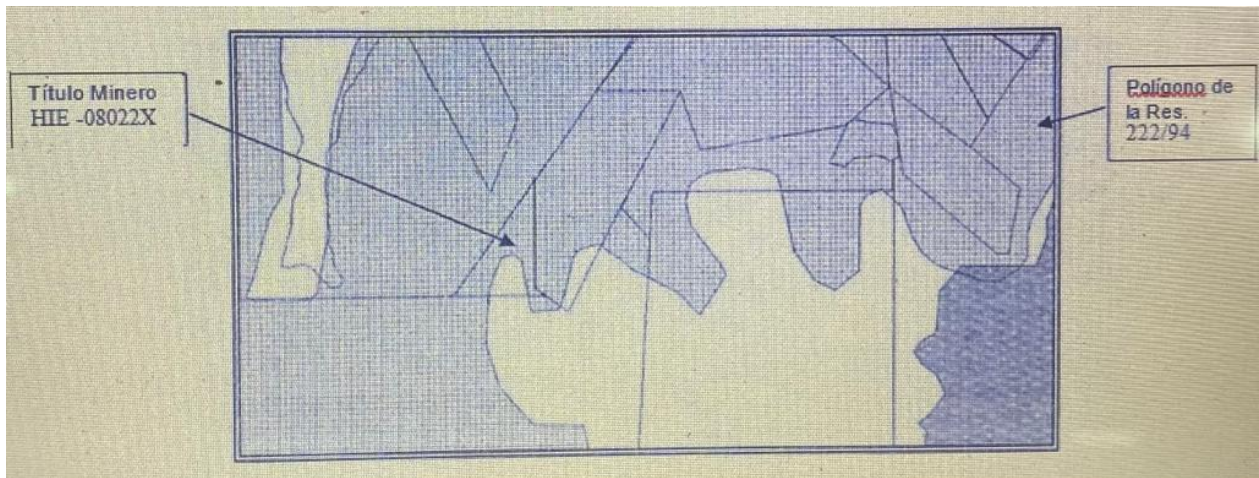
Figura 1. Ubicación del título minero HIE- 08022X en relación al polígono de la resolución 222 de 1994 para el municipio de Tocancipá.

- *El área del Contrato minero HIE- 08022X no hace parte de alguno de los Distritos de Manejo Integrados, DMI declarados por la Entidad Ambiental.*
- *El área del Título minero HIE- 08022X no hace parte de la Zona de Reserva Forestal Protectora y Productora de la Cuenca Alta del Río Bogotá según la Resolución 138 de 31 de enero de 2014 (Ver Figura 2).*

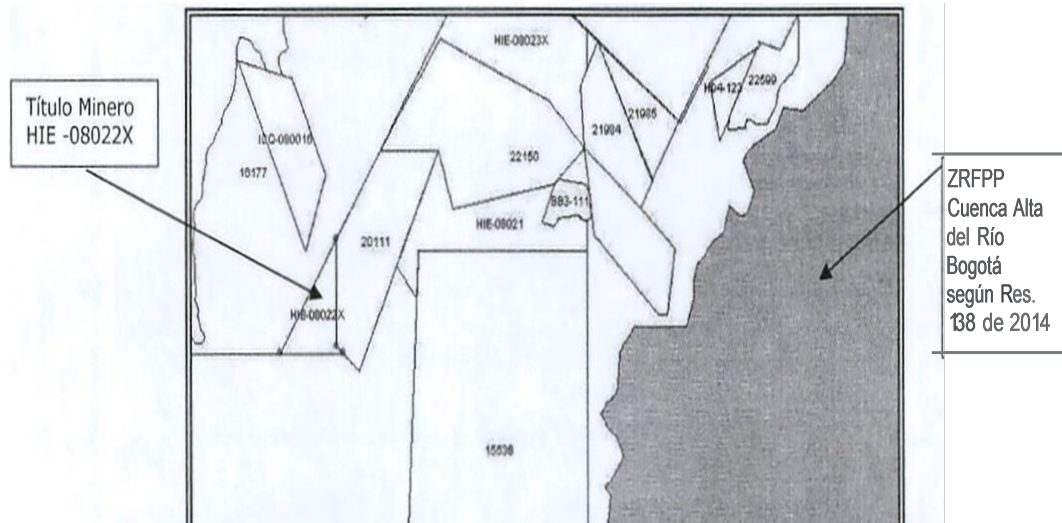
Figura 2. Ubicación del Título minero en ZRFP Cuenca alta del Río Bogotá

Que, con fundamento en los informes técnicos citados, se logra evidenciar que el área del Título minero HIE- 08022X para la fecha de expedición del acto administrativo que negó la licencia ambiental, esto es el 3 de febrero de 2014, no se encontraba dentro de la Zona de Reserva Forestal Protectora y Productora de la Cuenca Alta del Río Bogotá, pues la misma había sido realinderada por Ministerio de Ambiente y Desarrollo Sostenible mediante la Resolución 138 de 31 de enero de 2014, y realizado el cruce cartográfico se logra determinar técnicamente que el título minero HIE-08022X no se encontraba inmerso dentro de esa determinante ambiental.

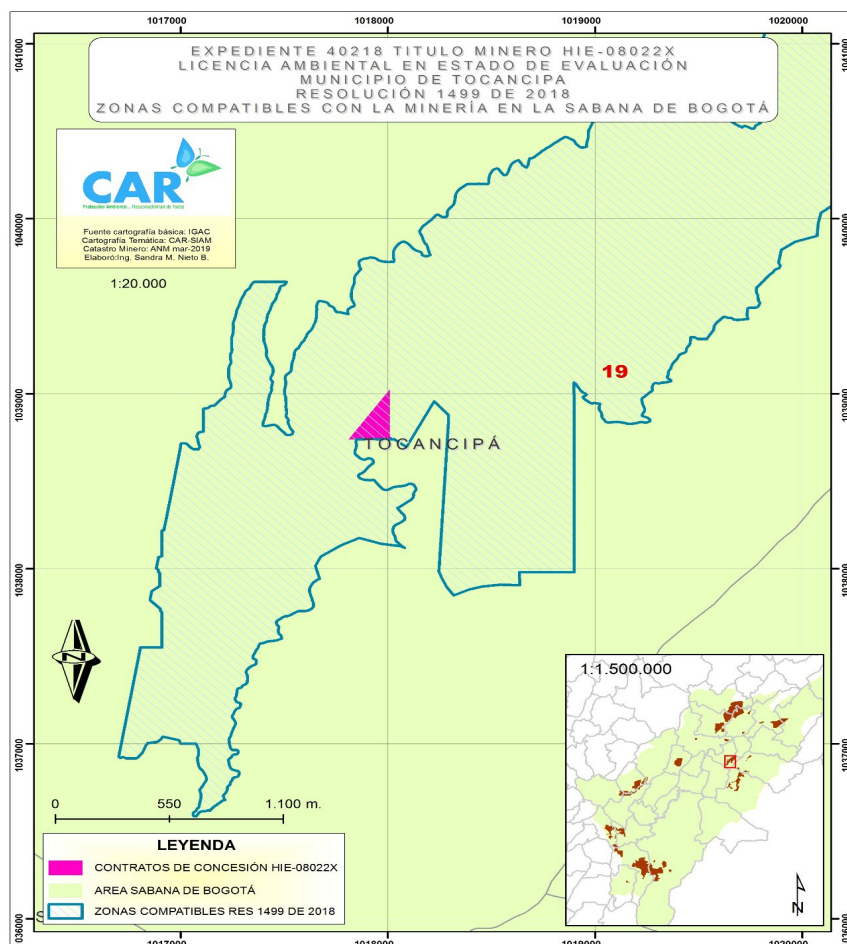
**Mapa No. 10.** Contrato de Concesión No. HIE-08022X y zonas compatibles según la Resolución MADS No. 1499 de 2018.

*El mapa No. 10 muestra que, la totalidad del área del Contrato de Concesión No. HIE-08022X, se ubica dentro de las zonas compatibles de minería en la sabana de Bogotá, específicamente dentro del polígono No. 19, delimitado por la Resolución MADS No. 1499 de 2018.*

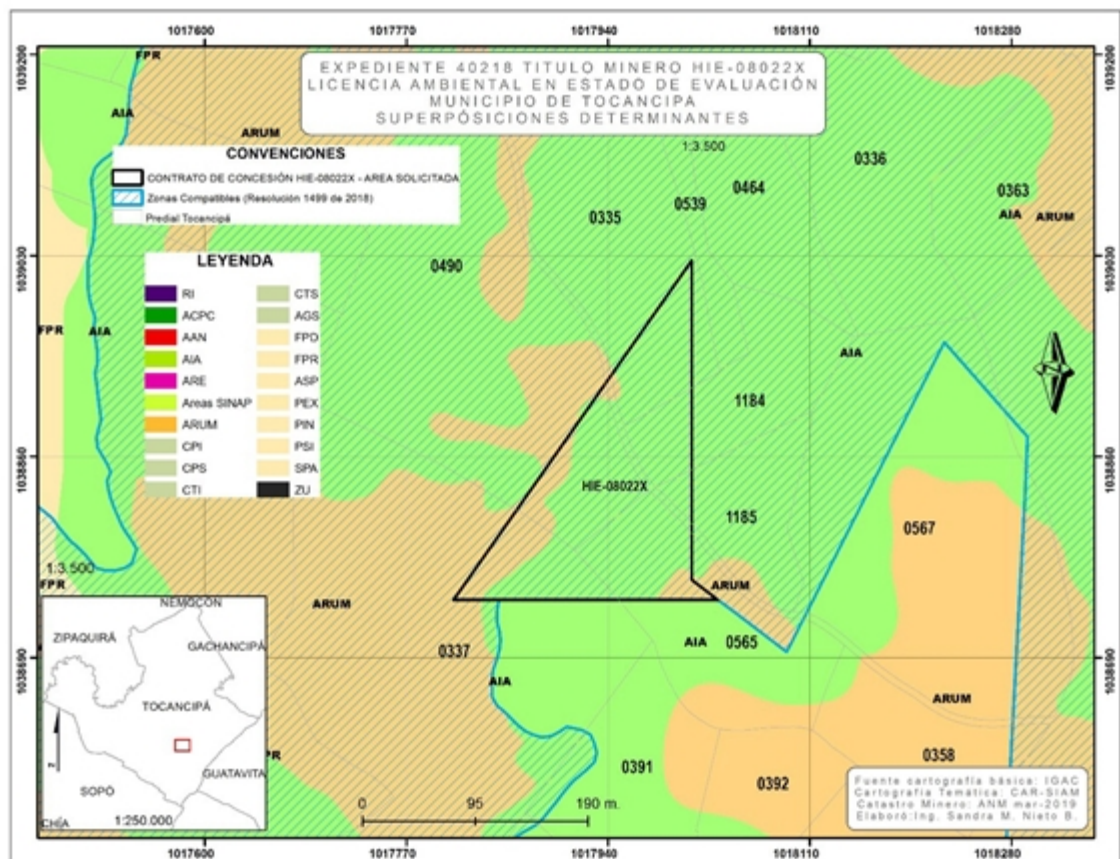
**Mapa No. 13.** Contrato de Concesión No. HIE-08022X y determinantes ambientales  
**Fuente:** Elaborado por Sandra Nieto del equipo SIG DESCA/CAR con base en cartografía de la ANM y cartografía de IGAC para la CAR, mayo de 2019

(16,91 %) en categoría de uso múltiple. Por lo anterior y teniendo en cuenta que la totalidad del Contrato de Concesión en mención, se ubica en el polígono 19 de zonas compatibles con la minería en la sabana de Bogotá, según la Resolución MADS No. 1499 de 2018, el 100 % de su área tendrá como determinante para su desarrollo la categoría de uso múltiple, para esta categoría de ordenación la actualización del POMCA río Bogotá dispone que, se deberá constatar la destinación para la explotación de recursos naturales definida por el municipio, según su instrumento de ordenación del suelo. Lo anterior se puede apreciar en el mapa No. 13.

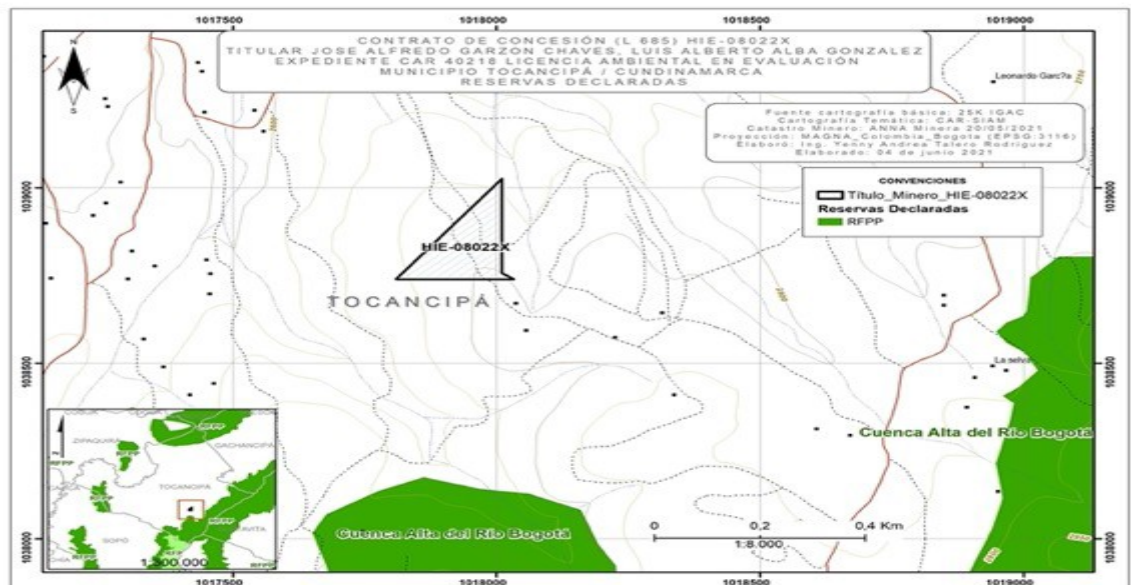
**Mapa 9.** Área del Contrato de Concesión HIE-08022X y áreas declaradas en la jurisdicción CAR.  
**Fuente:** Cartografía CAR, 2021. **Elaboró:** Yenny Talero, 4 de junio de 2021.

Revisada la Cartografía oficial de la Corporación Autónoma Regional de Cundinamarca CAR, con respecto a las áreas de Reserva declaradas, se establece que el área del contrato de concesión No. HIE-08022X, no se encuentra sobre ningún área de Reserva.

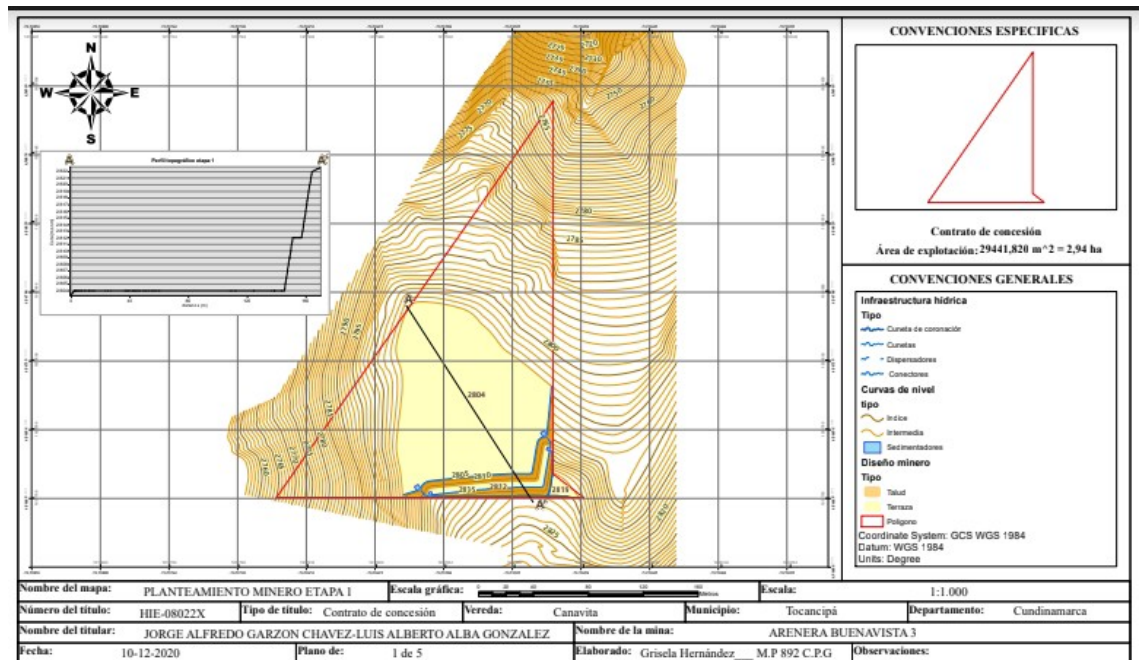
Mapa 1. Planeamiento minero etapa 1.

- De acuerdo por la sociedad titular en el folio 715 del documento radicado No 20211017662 del 25 de febrero de 2021, el planeamiento minero se ajustó en el estudio debido a que en el EIA presentado, estaba integrado con otros títulos aledaños del mismo titular... se decidió desarrollar el planeamiento minero solo para el título, de acuerdo con el PTO aprobado y con los años que le restan al título que son 18 años; se realizó una proyección de la explotación por dieciséis años (16) para la extracción de Arena de cantera alrededor de 533.000 metros cúbicos; el programa de desarrollo minero se programó en dos etapas denominadas Etapa 1 y Etapa 2 (Diseño plasmado en los mapas 1 de 5 escala 1:1000 denominado Planteamiento minero etapa I, mapa 2 de 5, escala 1:1000 denominado planteamiento minero etapa 2 contrato de concesión HIE-08022X), que se explican a continuación: “la etapa 1, iniciará la explotación minera por la parte mas alta del macizo conformado por las areniscas de la Fm Arenisca Tierna y FM Arenisca de labor, en donde se construirá el primer talud entre las cotas 2822 msnm y 2812 con 10 metros de altura y direcciones E-W y N10E y luego se construirá otro talud entre las cotas 2812 msnm y 2805 msnm y 2804 msnm (Siete metros de altura con bermas de 5 metros de ancho y 60 grados de inclinación de la cual se extraerán 90246 metros cúbicos. De la cota 2822 hasta la cota 2819, se conformará un alto que no se tiene en cuenta para la formación de taludes. Ver Mapa 1 a continuación y tablas 3 y 4.

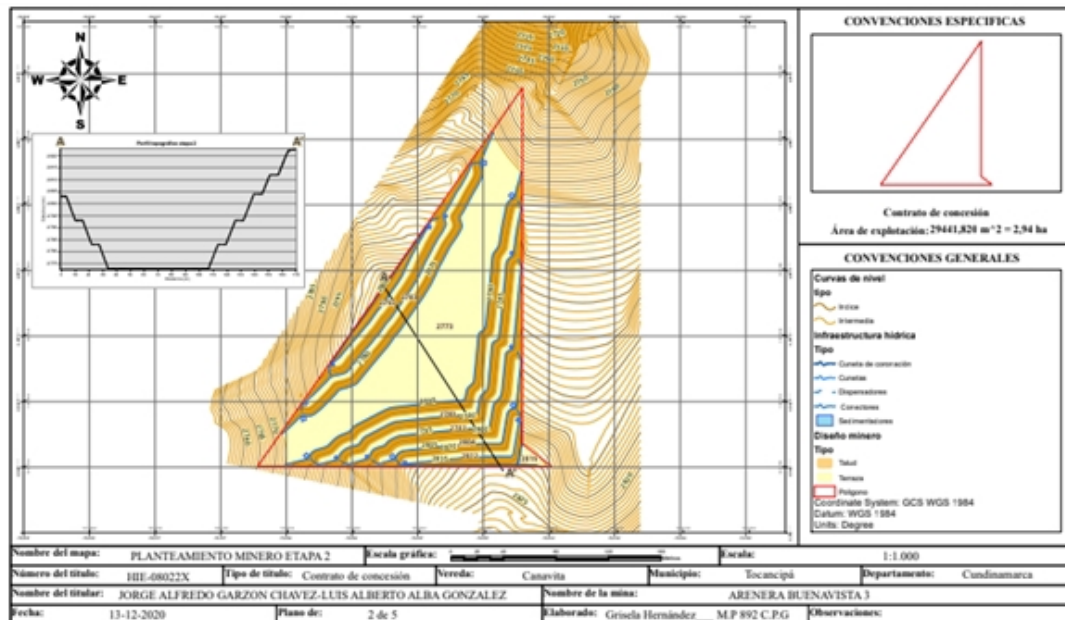
Mapa 2. Planeamiento minero etapa 2.

- La segunda etapa se inicia al 4to año de la operación hacia el costado noroccidental del título en donde se iniciará la excavación en la cota 2804 y se conocerá como frente 2, con taludes de dirección N45E. En el frente 1 también se iniciará en la cota 2804 continuando con la tendencia de los taludes de la etapa 1, así se continuará hasta llegar a la cota 2773 o cota mínima de explotación, quedando tres (3) taludes finales en el frente 2 entre las cotas 2791 a 2773; en el frente 1 se conforman 5 taludes desde la cota 2819 a la 2772. Todos con cunetas perimetrales y dos pozos sedimentadores. Ver anexo 1 y plano 1 y 2. La duración de esta etapa es de 13 años con producciones de 30.000 durante los primeros 8 años y durante los siguientes 5 finales con 40.000. Ver mapa 2 a continuación y tabla 5.

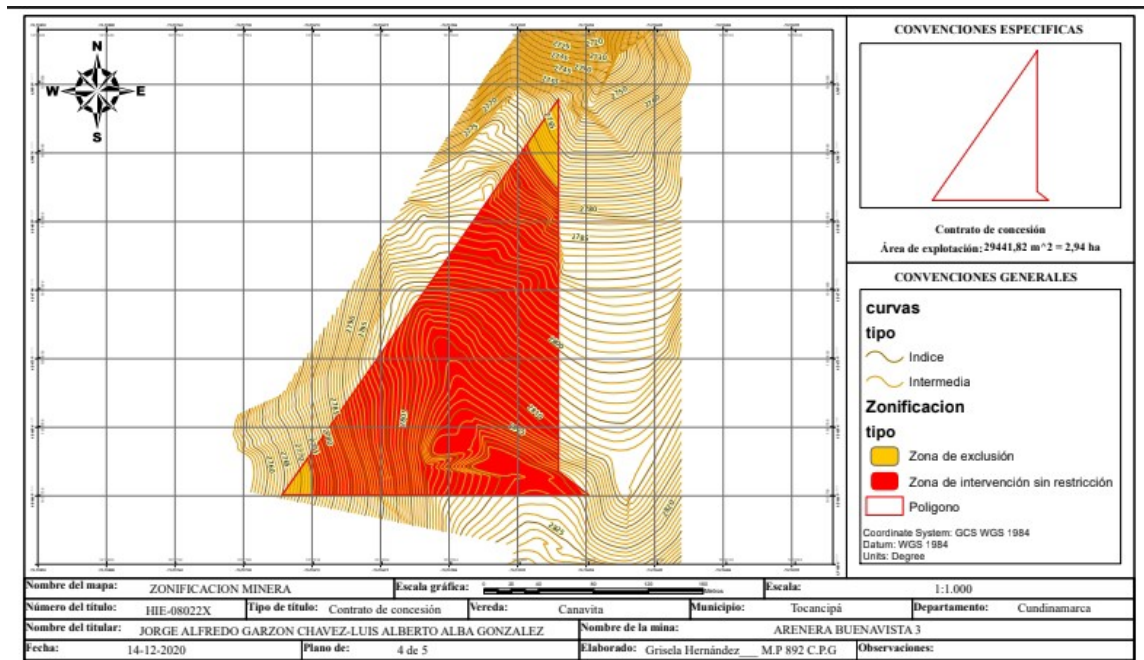
Zona de Exclusión=0.1070 hectáreas

Zona de intervención sin restricción: 2.7951 hectáreas

La zona de exclusión, corresponde a áreas que no pueden ser intervenidas por las actividades del proyecto minero, ya que, por su fragilidad ambiental o social, deberán ser protegidas o en su defecto, estar sujetas a un especial tratamiento en el momento de intervención en la zona de estudio; el criterio de exclusión está relacionado con la sensibilidad y funcionalidad socioambiental de la zona, de la capacidad de autorecuperación de los medios a ser afectados y del carácter de áreas con régimen especial.

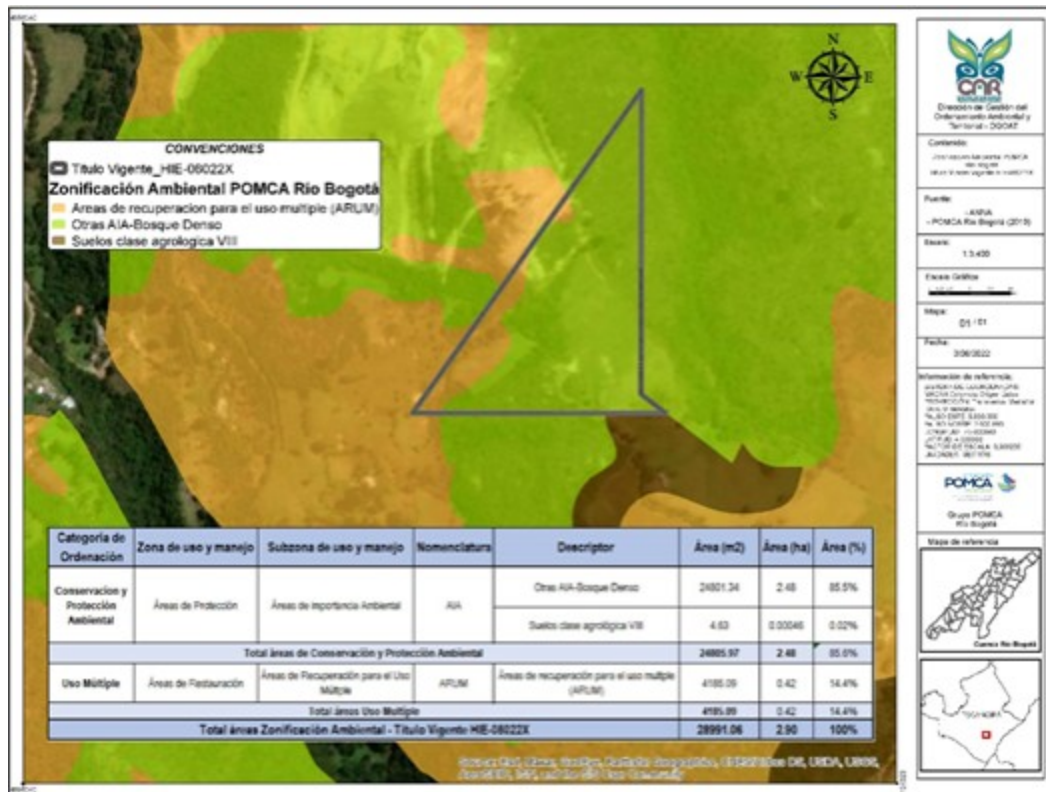
Figura No.1. Zonificación POMCA río Bogotá en Título Minero HIE-08022X

A continuación, se puede evidenciar la distribución de la zonificación en el área del título (figura adjunta a este comunicado):

Respecto al resultado obtenido, el área en cuestión presenta un área total de 2,90 ha, de la cual el 85,6% se encuentra en la categoría de conservación y protección ambiental, lo que corresponde a 2,48046ha; el área restante correspondiente al 14,4% se localiza en la categoría de uso múltiple con 0,42 ha.

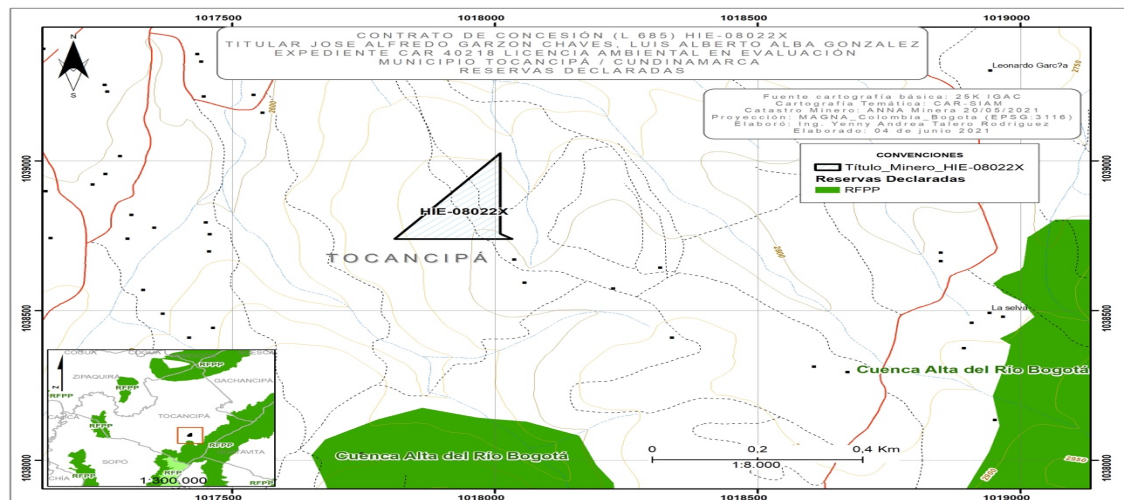
**Mapa 9.** Área del Contrato de Concesión HIE-08022X y áreas declaradas en la jurisdicción CAR.  
**Fuente:** Cartografía CAR, 2021. Elaboró: Yenny Talero, 4 de junio de 2021.

Revisada la Cartografía oficial de la Corporación Autónoma Regional de Cundinamarca CAR, con respecto a las áreas de Reserva declaradas, se establece que el área del contrato de concesión No. HIE-08022X, no se encuentra sobre ningún área de Reserva.

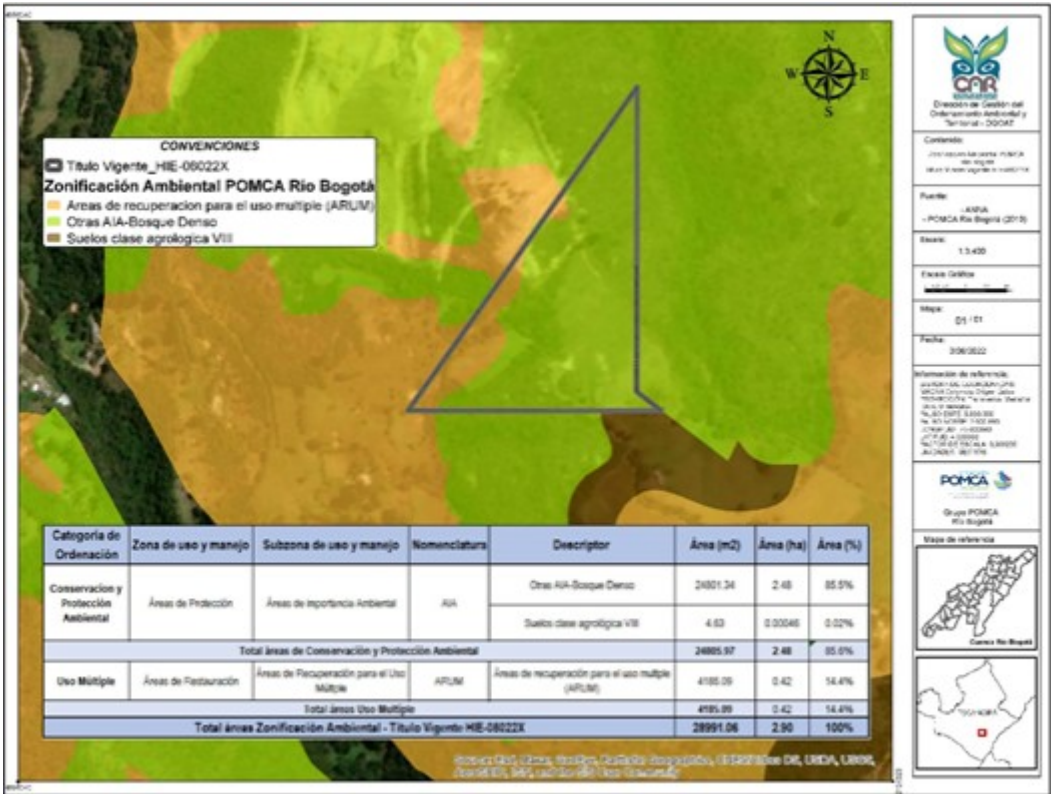
Figura No.1. Zonificación POMCA río Bogotá en Título Minero HIE-08022X

A continuación, se puede evidenciar la distribución de la zonificación en el área del título (figura adjunta a este comunicado):
