**Asunto:** Informe técnico

**Ref.** Mantenimiento preventivo mayo.

### **INFORME TÉCNICO**

**Marca:** Schindler Andino

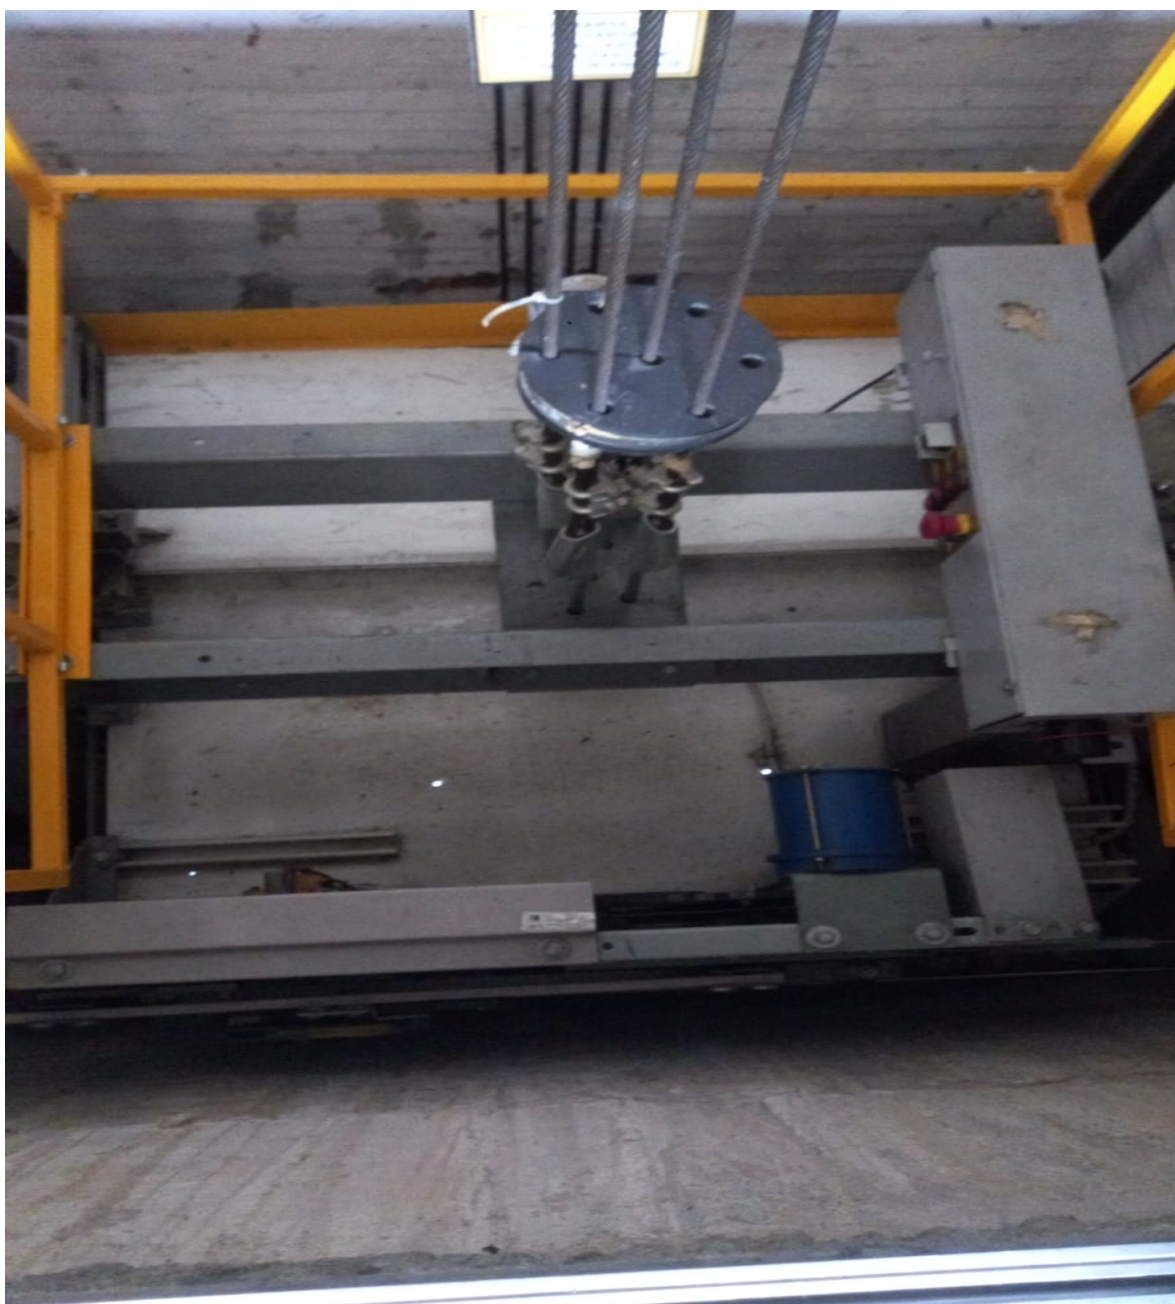
Inspección y limpieza de techo de cabina.
