IFA-152

**REFERENCIA: CONTRATO No. 138-00-A-COFAC-DIFRA-2023 PARA LA INTERVENTORÍA TÉCNICA, ECONÓMICA, JURÍDICA, FINANCIERA, ADMINISTRATIVA Y CONTABLE DE LA OBRA PÚBLICA PARA LA CONSTRUCCIÓN DEL ALOJAMIENTO DE CADETES EN LA ESCUELA MILITAR DE AVIACIÓN "MARCO FIDEL SUÁREZ.**

**Asunto:** Reiteración Seguimiento, Gestión y reiteración en medidas de seguridad para Trabajos a diferente nivel (Altura-TSA)

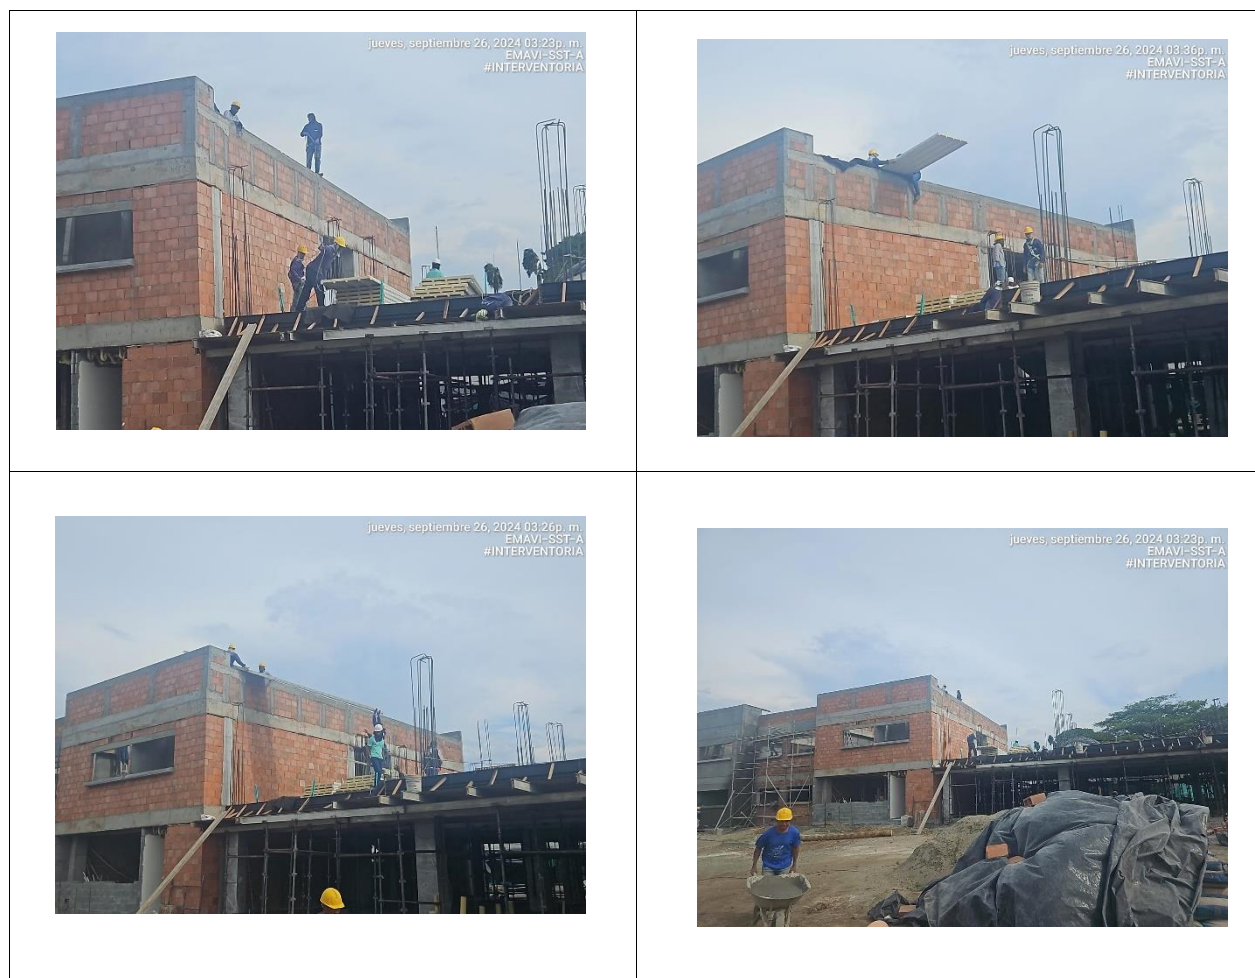
Se adjunta registro fotográfico

Se observa trabajador expuesto a una altura de 7.35 metros sobre área de cubierta que no cumple condiciones mínimas de seguridad en la actividad de ascenso de tejas tipo sándwich, a continuación, se enumera las condiciones observadas:

1. Trabajador no porta equipo de protección personal como: casco de seguridad con barbuquejo
2. Trabajador no porta equipo de protección personal mínimo de protección contra caídas (arnés, eslingas)
3. Se observa trabajador en antepecho de cubierta sin medida de restricción o aseguramiento frente a riesgo de caída a diferente nivel en borde.
4. Para esta actividad no se observa instalación de línea de vida o medida de aseguramiento para personal expuesto en el área de cubierta.

Por lo tanto, se insiste que el personal expuesto a riesgo de caída a diferente nivel, cumpla con las medidas de seguridad mínima aplicables para Trabajo en Altura (TSA) como es:

1. Anclaje de personal adecuado con equipo de protección contra caídas completo
2. Instalación y/o adecuación de línea de vida en bordes o vacíos

3. Retroalimentación a personal general sobre los diferentes riesgos, condiciones y acciones inseguras con sus medidas preventivas y uso obligatorio de EPP (Elementos de protección personal) y EPCC (Equipo de protección contra caídas).
