## **INFORME N°. 2**

### **CONTRATO N° 026 DEL 2024**

**CONSULTORÍA PARA EL LEVANTAMIENTO DE LA INFORMACIÓN TÉCNICA, ADMINISTRATIVA, DEMOGRÁFICA, JURÍDICA Y AMBIENTAL DE LOS ACUEDUCTOS RURALES Y URBANOS Y LAS PLANTAS DE TRATAMIENTO DE AGUAS RESIDUALES EN EL MUNICIPIO DE EL RETIRO DERIVADO DEL CONTRATO INTERADMINISTRATIVO DE ADMINISTRACIÓN DELEGADA DE RECURSOS (MANDATO SIN REPRESENTACIÓN) C.I 020 – 2024**

**FECHA: 20 MAYO AL 25 DE AGOSTO DE 2024**

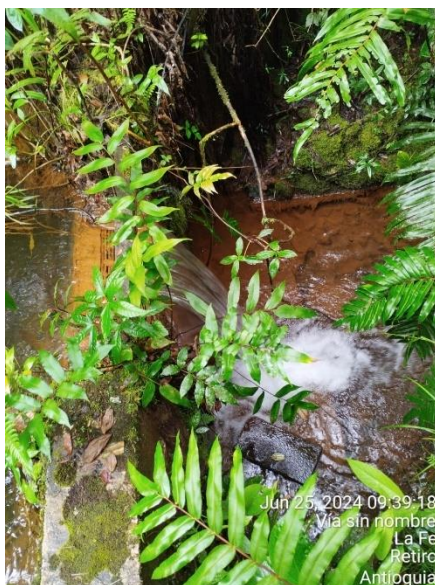
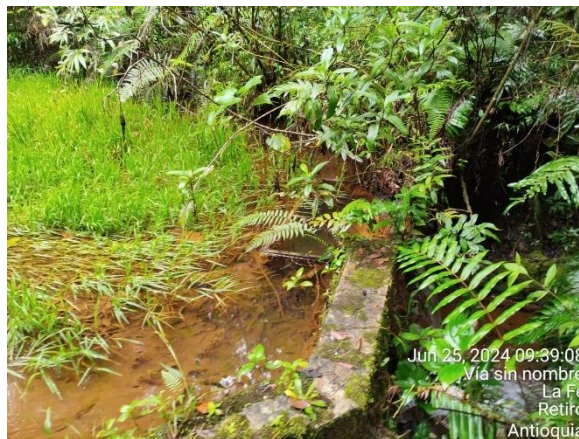
*Ilustración 11 Bocatoma*

La bocatoma se encuentra al momento del presente diagnóstico operativa, con algunas deficiencias, por lo que se recomienda realizar mantenimientos y limpiezas a esta estructura con mayor frecuencia.

Se recomienda realizar mantenimiento y limpieza de la captación de agua, ya que al momento de la visita la capacidad del embalse se observaba reducida por la acumulación de sedimentos y vegetación. Además, se considera indispensable implementar una solución definitiva en el desarenador, ya que las estructuras identificadas que operan en la actualidad evidencian falta de mantenimiento, deterioro y fallas en su estructura que comprometen su funcionamiento.

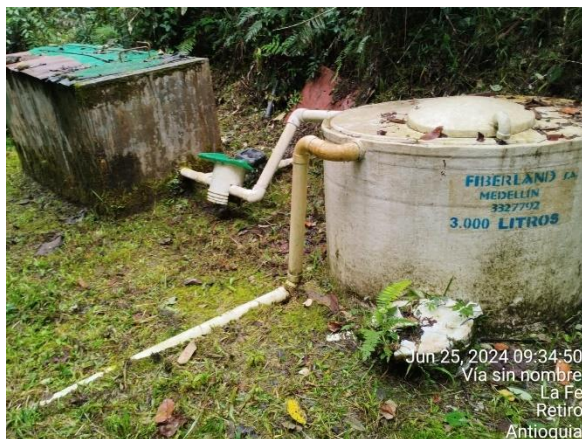
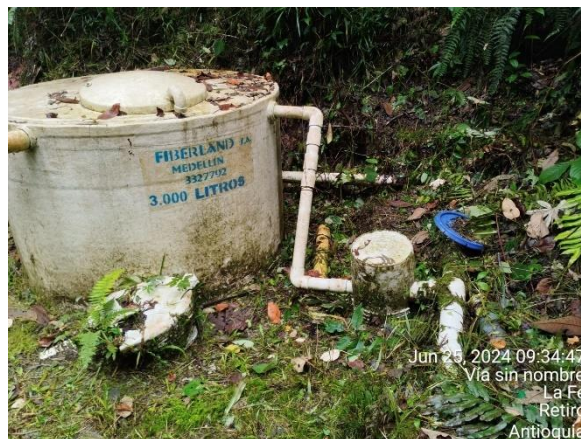
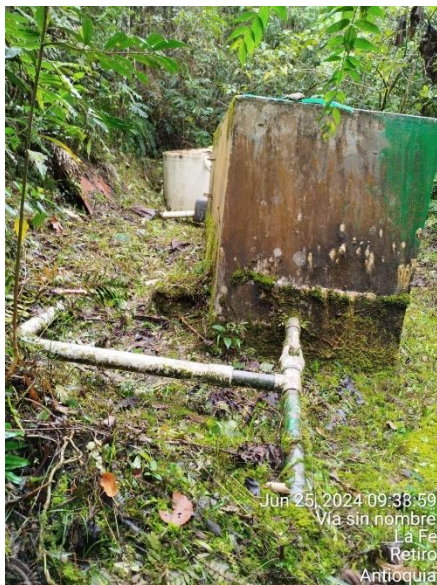
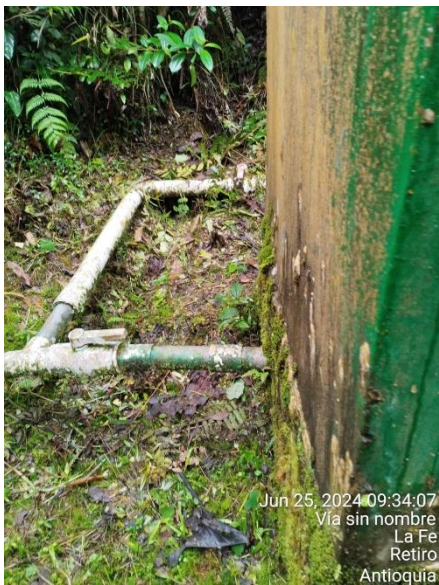
Ilustración 12 Desarenador

Se identifica una tubería a nivel de suelo correspondiente al by pass o unidad de paso directo en los desarenadores con el fin de garantizar el paso del caudal concesionado a la planta de tratamiento en jornadas de limpieza o mantenimiento de las estructuras. Las tuberías del by pass presentan notable deterioro, con reparaciones poco técnicas y falta de mantenimiento por lo que no se tiene certeza de su funcionamiento.

| Descripción de la estructura | | Observaciones |
|---|---|---|
| Estado | Regular | Falta limpieza y mantenimiento, se evidencian fallas estructurales en desarenador de concreto |
| By pass | Si | Se evidencia deterioro y falta de mantenimiento, no se tiene certeza de su funcionalidad. |

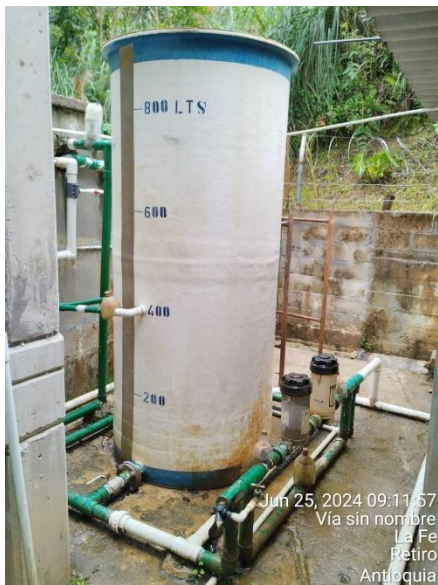
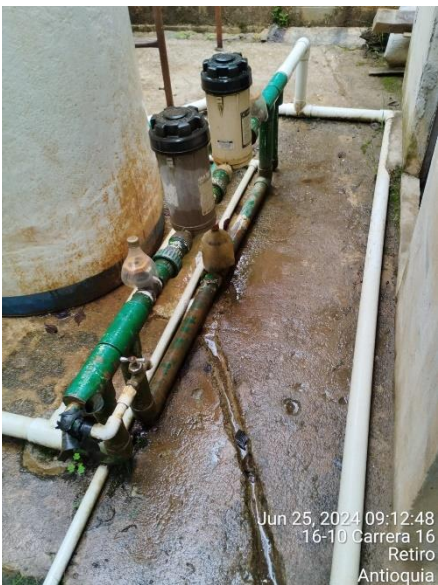
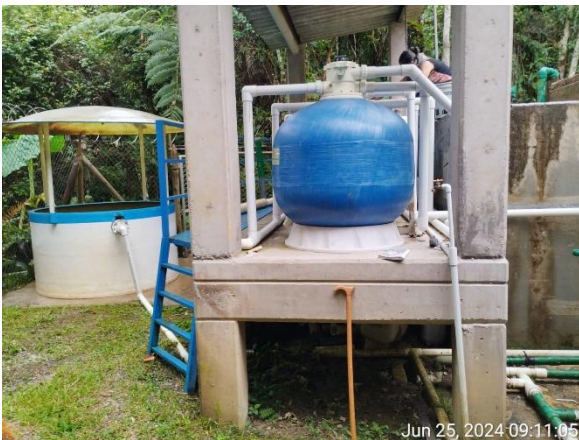
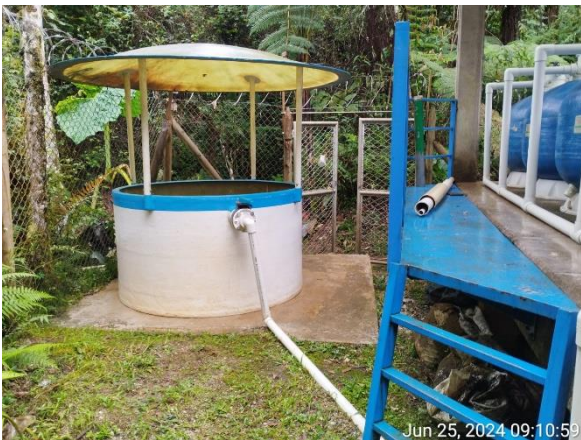
Ilustración 13 Planta de tratamiento – PTAP-

El sistema de acueducto Villa Elena cuenta con una planta de tratamiento de tipo modular compacta ubicada aproximadamente en la coordenada 75°29'24,59" Oeste y 6° 4'41,76"Norte, diseñada para un caudal de 1,14 l/s, en la que se destacan los procesos de floculación, sedimentación, filtración y desinfección. La planta de tratamiento se evidencia operativa con evidencias de deterioro, reparaciones poco técnicas y carente de un mantenimiento periódico preventivo.

Se recomienda realizar mantenimientos periódicos preventivos para evitar daños y alargar la vida útil de las estructuras, especialmente en las estructuras de la PTAP y el tanque de almacenamiento.

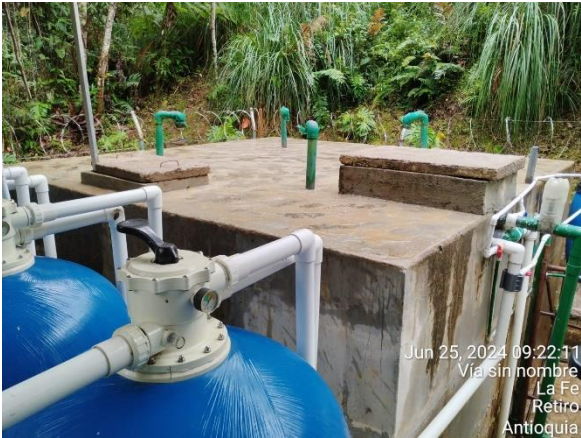
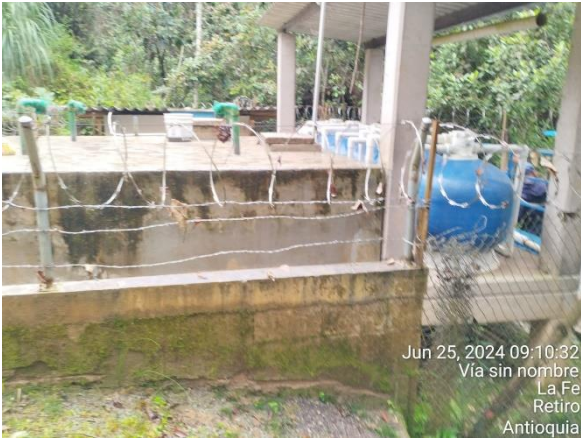
*Ilustración 14 Tanque de almacenamiento*

Los tanques de almacenamiento tienen como función almacenar agua y suplir las variaciones entre el caudal de entrada y el consumo a lo largo del día. El sistema de acueducto Villa Elena cuenta con un tanque de almacenamiento construido en concreto contiguo a la PTAP con una capacidad de 20 m³ ubicado en la coordenada 75°29'24,59" Oeste y 6° 4'41,76"Norte.

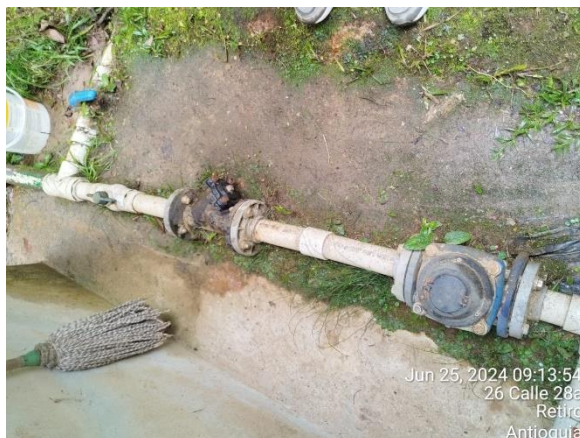
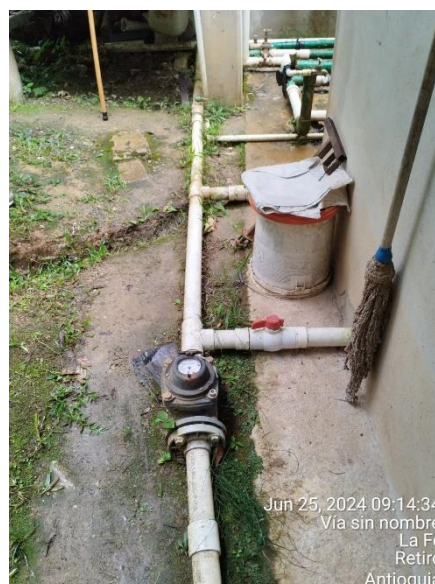
*Ilustración 16 Macromedidor*

De acuerdo con la información suministrada por el acueducto se tienen instalados dos macromedidores de dos pulgadas cada uno, ubicados a la entrada y a la salida de la PTAP. No se recibieron reportes de los registros históricos de los macromedidores para el análisis de agua producida y evaluación de pérdidas, a excepción de lo consignado en el PUEAA 2020 - 2030 donde reportan un volumen promedio mensual producido de 1.229 m<sup>3</sup>/mes.

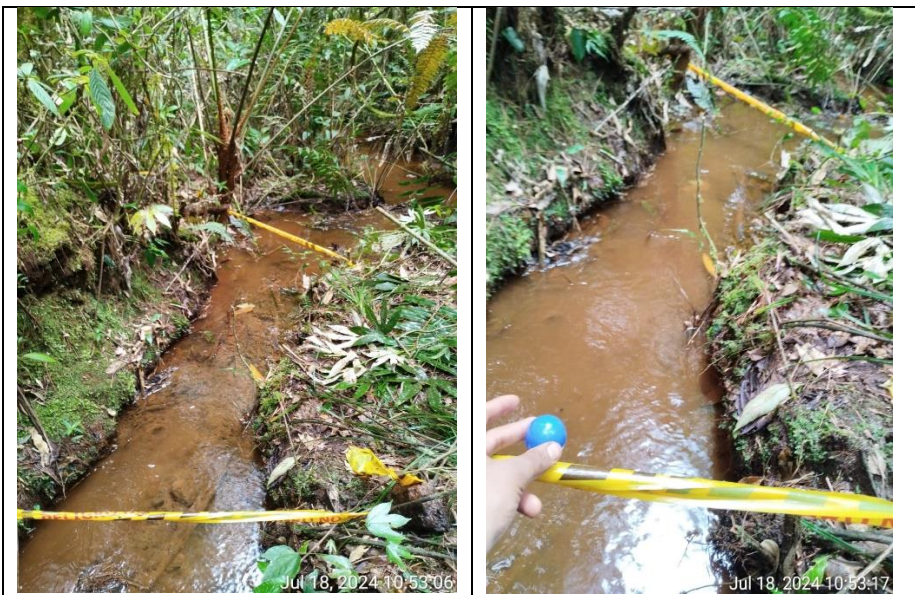
*Ilustración 17 Medición de la velocidad*

Con este método se calcula las velocidades superficiales de la corriente de una quebrada utilizando flotadores y asumiendo estas velocidades como constantes en toda la profundidad del flujo de la corriente.

**Medición de la velocidad por método del flotador**

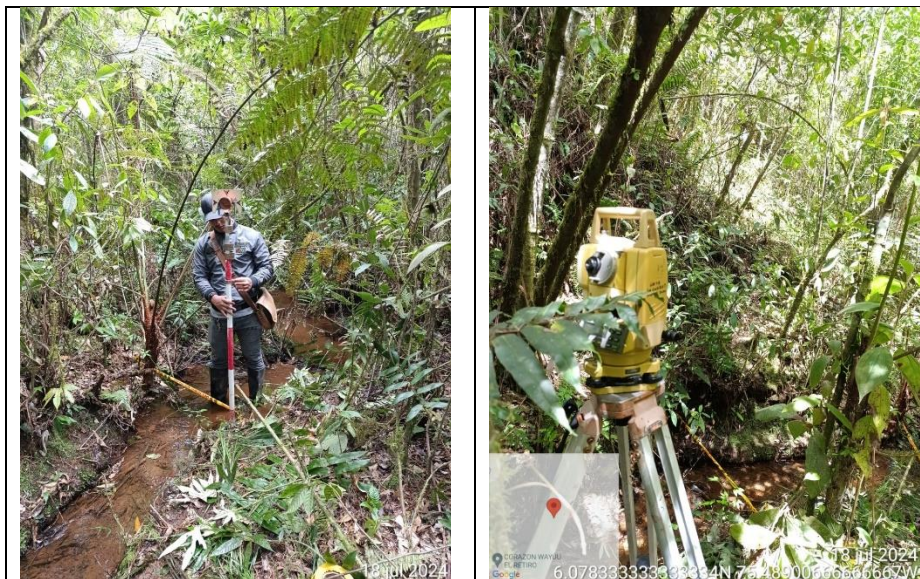
*Ilustración 18 Batimetría afluente*

Durante la realización del aforo a la microcuenca se utilizaron equipos de topografía para la toma de las áreas de las secciones transversales a calcular, ya que estos equipos proporcionan una medida real por medio de registro de cotas de batimetría y láminas superficiales de agua.

**Batimetría y toma de sección del afluente**

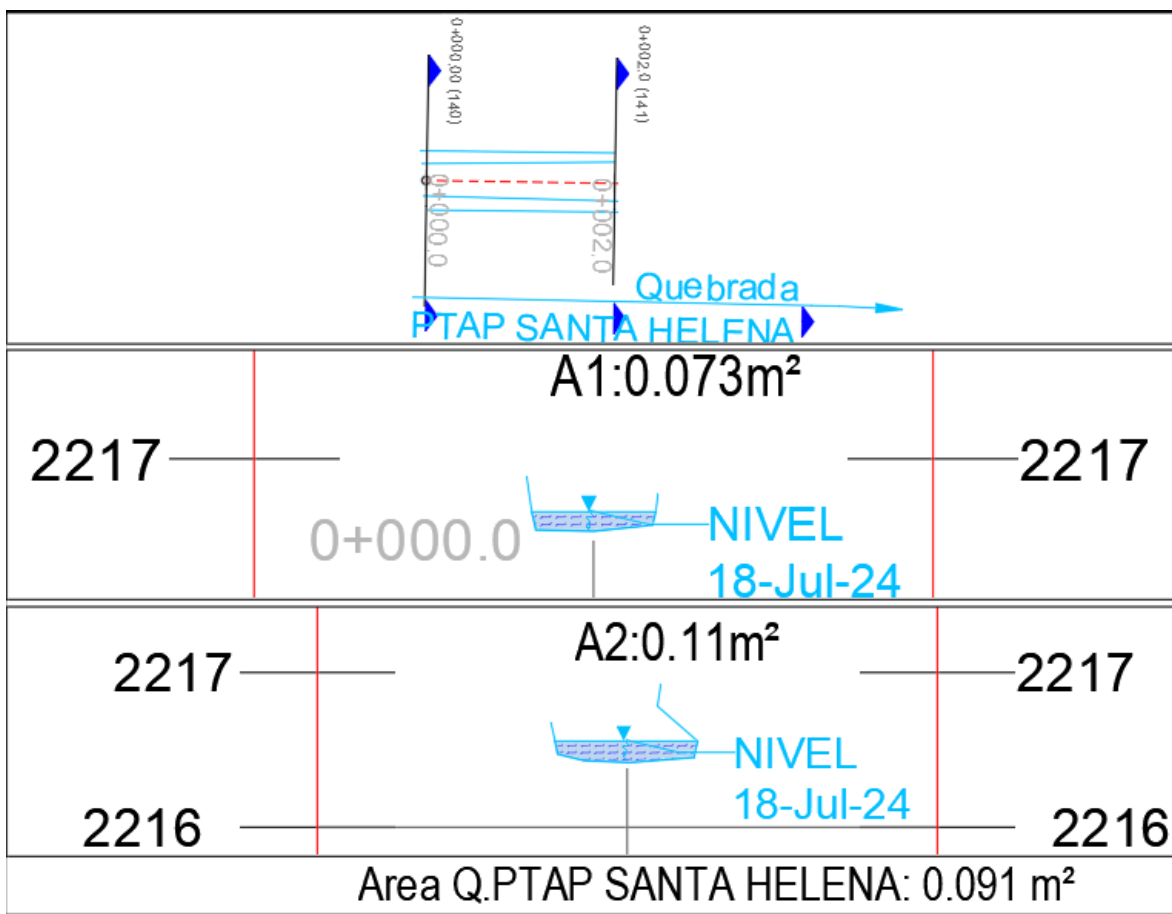
Ilustración 19 Área de sección afluente

Se realiza batimetría a la quebrada y toma de cota de lámina de agua superficial para obtener un modelo aproximado del área de la sección transversal de los puntos designados como “inicio” y “llegada”. Se obtuvieron los siguientes resultados:

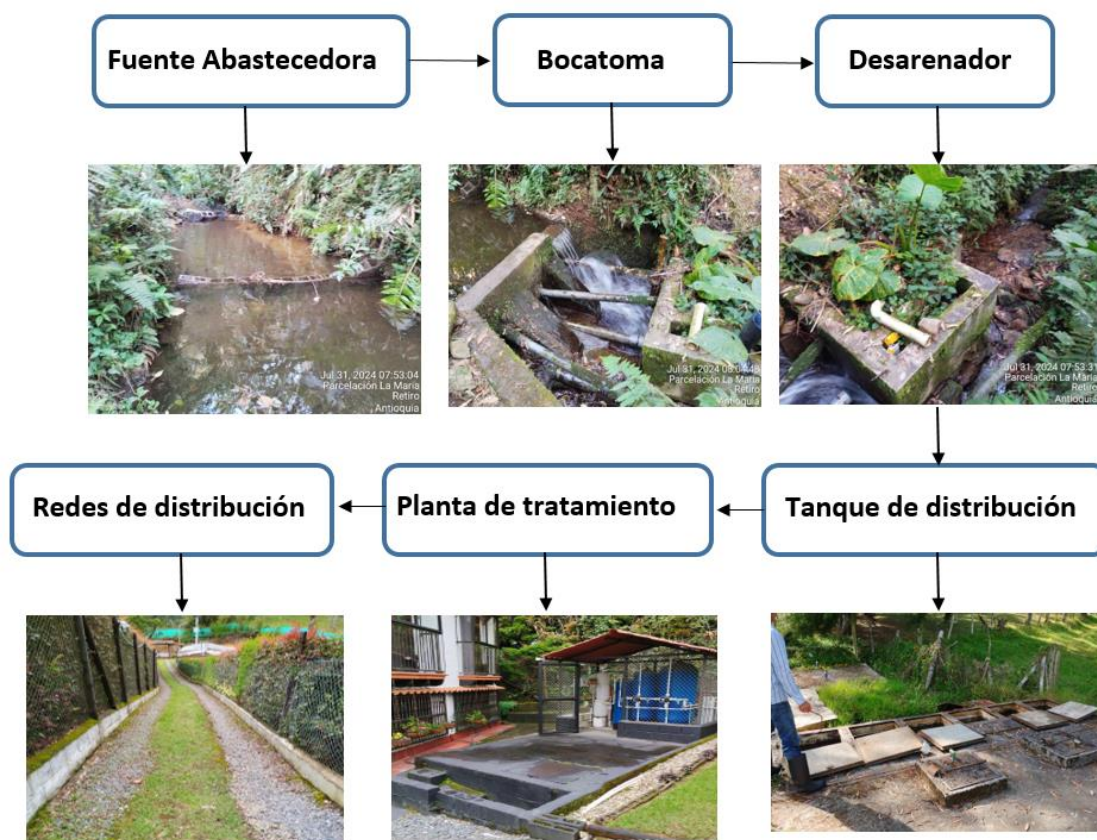
*Ilustración 3 Esquema PTAP Altos del Cauce*

7 pertenece a la Asociación de Usuarios del Acueducto Altos del Cauce. Desde allí, el agua es conducida hacia la planta de tratamiento. Cabe destacar que dicha planta no está en funcionamiento, y el recurso hídrico se utiliza actualmente para riego.

Si no se va poner en funcionamiento la PTAP compacta se podría contemplar instalarla en otro lugar o venderla, ya que este es un activo del acueducto de Altos del Cauce que se está deteriorando sin darle uso.

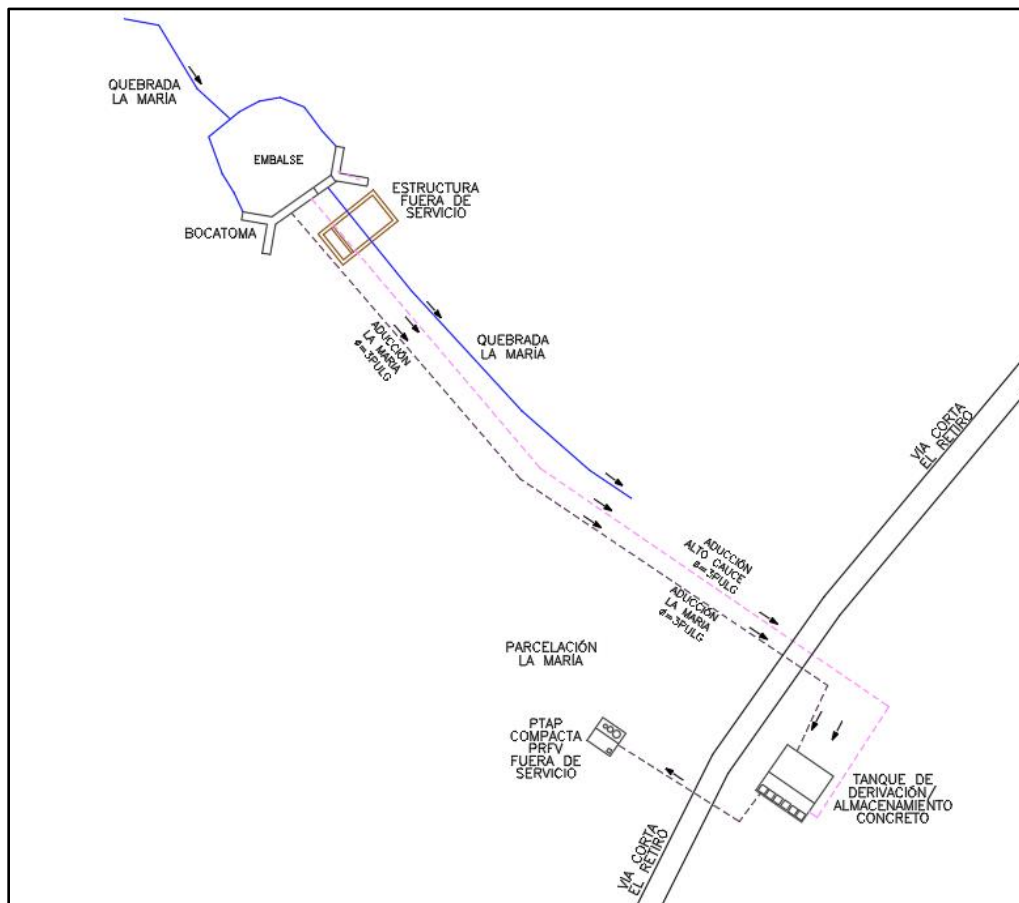
*Ilustración 7 Esquema general acueducto*

De acuerdo con lo observado en la visita de campo y la información suministrada por el operador del acueducto, el sistema en general se identifica operativo, con deterioro considerable, evidencias de falta de mantenimiento y reparaciones poco técnicas.

A continuación, se presenta esquema general del sistema y se realiza un recuento general de lo evidenciado en cada uno de los componentes del de acueducto Altos del Cauce.

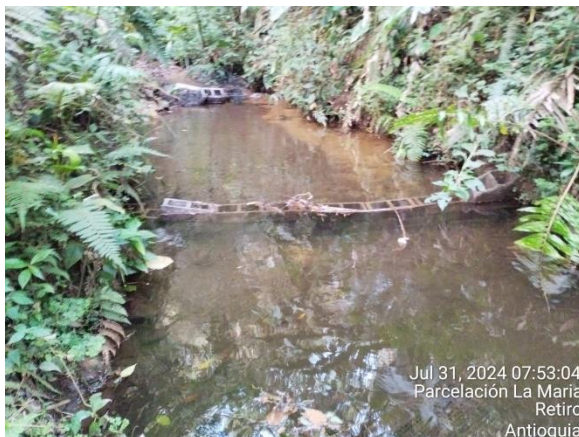
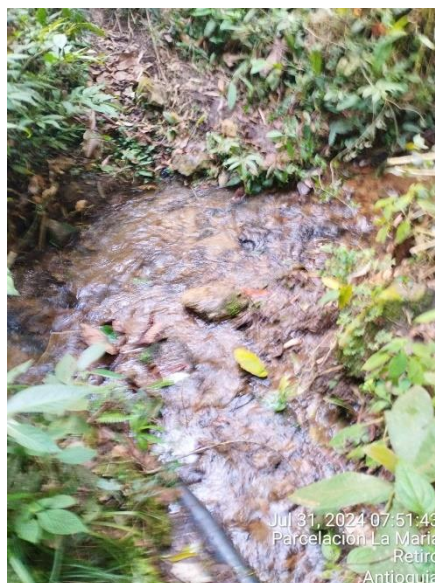
*Ilustración 8 Fuente abastecimiento acueducto*

El sistema de acueducto Altos del Cauce se abastece de la quebrada La María, en la zona de captación la fuente se observa con buena cobertura vegetal nativa, y se evidencia discurrir caudal suficiente para realizar la captación, garantizando el caudal ecológico de la fuente aguas abajo de la bocatoma.

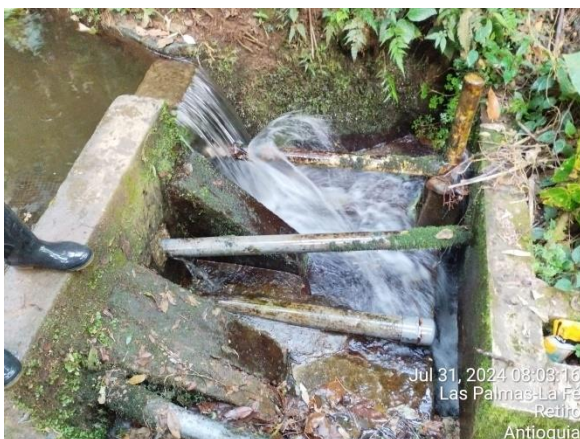
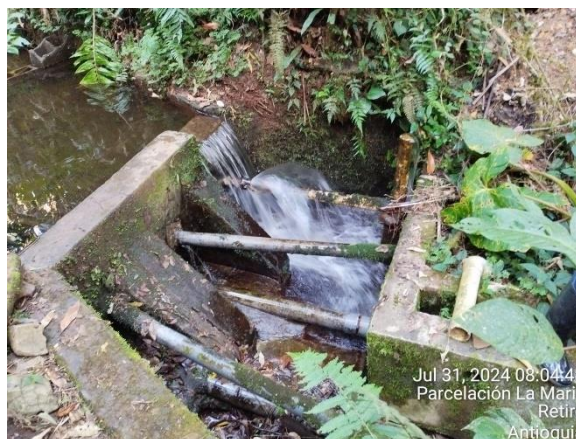
*Ilustración 9 Bocatoma*

La bocatoma se encuentra al momento del presente diagnóstico operativa, con algunas deficiencias como fugas y reparaciones poco técnicas, por lo que se recomienda realizar mantenimientos y limpiezas a esta estructura con mayor frecuencia, especialmente después de eventos de precipitación de gran magnitud.

| Descripción de la estructura | | Observaciones |
|---|---|---|
| Estado | Regular | Falta limpieza y mantenimiento, se identifican fugas y reparaciones poco técnicas |

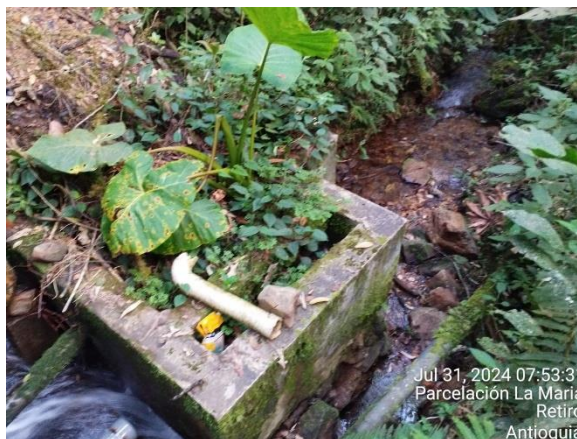
*Ilustración 10 Desarenador*

más propensas a daños por el arrastre de material particulado debido al efecto abrasivo de las arenas transportadas sobre las paredes de la tubería, lo cual, disminuye considerablemente la vida útil de las redes.

| Descripción de la estructura | | Observaciones |
|---|---|---|
| Estado | Deficiente | |

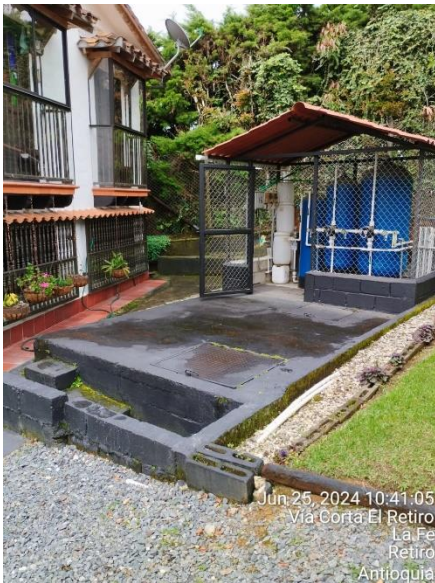
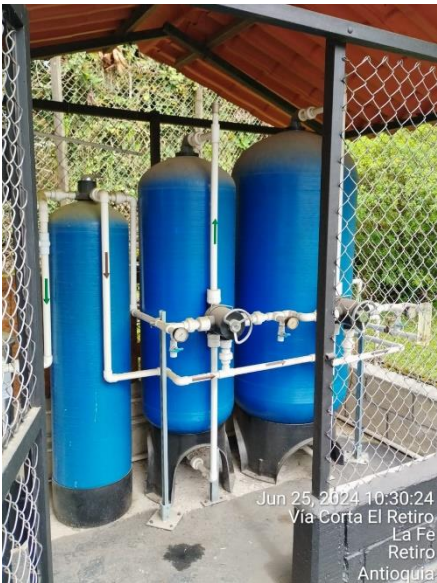
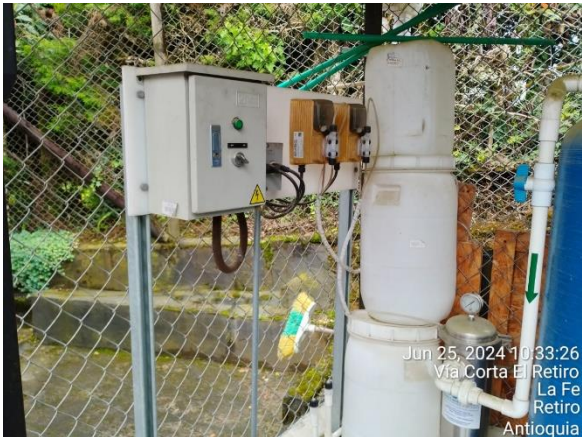
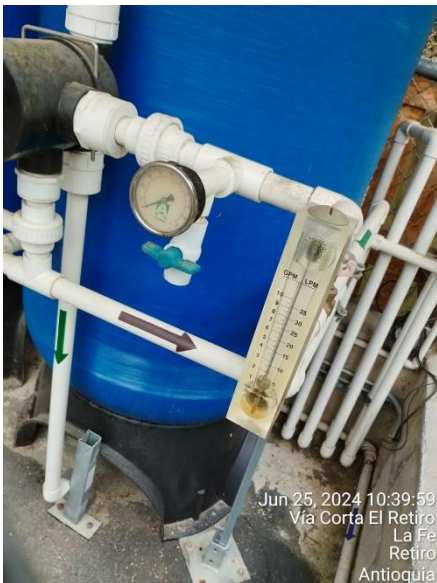
Ilustración 11 Planta de tratamiento – PTAP-

El sistema de acueducto Altos de Cauce cuenta con una planta de tratamiento de tipo modular compacta de la cual no se especifica el caudal de diseño, que está ubicada aproximadamente en la coordenada 75°30'3,54" Oeste y 6° 4'53,55" Norte. La PTAP fue construida en el año 2018 y nunca fue puesta en servicio, razón por la cual el sistema de acueducto solo se presta el servicio de suministro de agua cruda para riego.

El personal que opera el acueducto manifiesta que la planta de tratamiento no cuenta con suministro de energía eléctrica para su funcionamiento y nunca la estructura fue entregada de forma oficial para su operación, además, reportan que no se recibieron los manuales de operación y mantenimiento de la planta.

- ✚ La PTAP instalada en el año 2018 nunca fue puesta en servicio, por lo que se debe realizar un estudio para determinar la viabilidad poner en funcionamiento la Planta de instalada Altos del Cauce, y determinar el costo de producción de agua potable a la comunidad antes de realizar inversiones, teniendo presente que la zona cuenta con redes de acueducto de EPM y ellos podrían tener un valor menor del agua tratada.
- ✚ Si no se va poner en funcionamiento la PTAP compacta se podría contemplar instalarla en otro lugar o venderla, ya que este es un activo del acueducto de Altos del Cauce que se está deteriorando sin darle uso.
- ✚ Es importante legalizar las servidumbres de los predios donde se ubican las obras y redes del acueducto, para no tener inconvenientes con la operación y mantenimiento de la infraestructura.

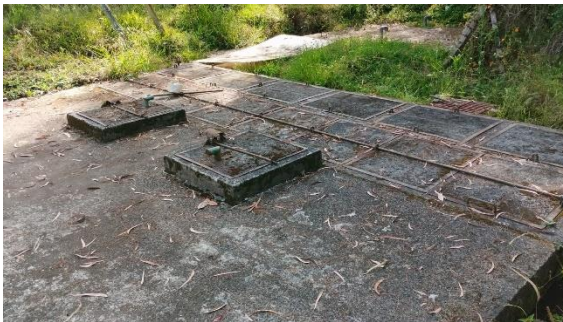
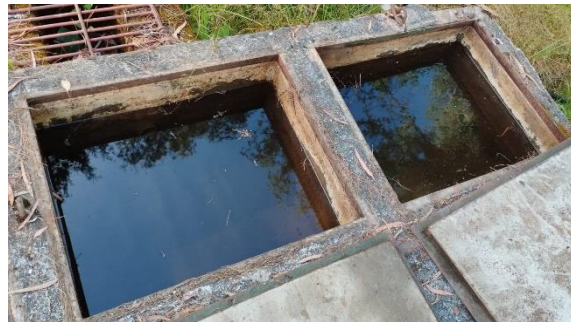
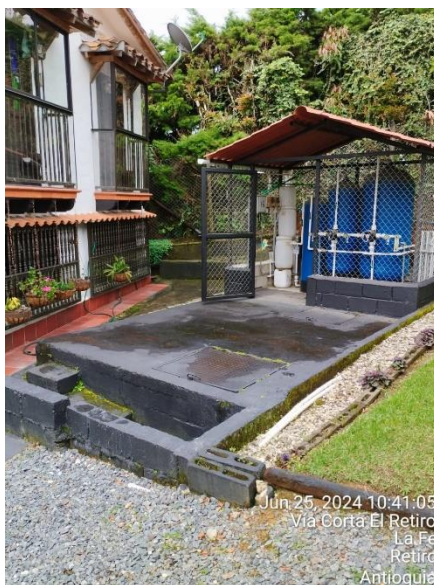
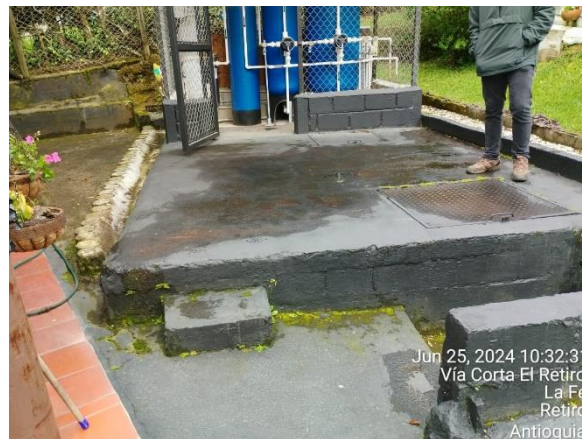
*Ilustración 12 Tanques de almacenamiento*

Los tanques de almacenamiento tienen como función almacenar agua y suplir las variaciones entre el caudal de entrada y el consumo a lo largo del día. El sistema de acueducto Altos del Cauce cuenta con un tanque de almacenamiento y derivación, construido en concreto que tiene varios compartimentos para el suministro de agua a varios usuarios de la zona. El tanque se ubica aproximadamente en la coordenada 75°30'3,19" Oeste y 6° 4'57,87"Norte, y no se tiene reporte de su capacidad de almacenamiento.

Adicional a lo anterior, bajo la planta de tratamiento de agua que se encuentra fuera de operación, se identifica una estructura rectangular en concreto, que al parecer obedece a un tanque almacenamiento de agua, pero del cual no se recibió información de su volumen de almacenamiento.

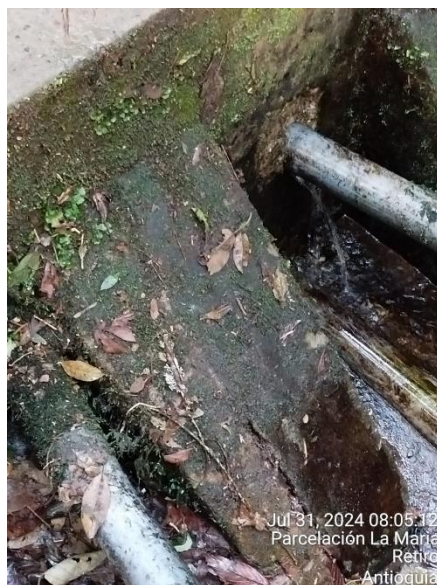
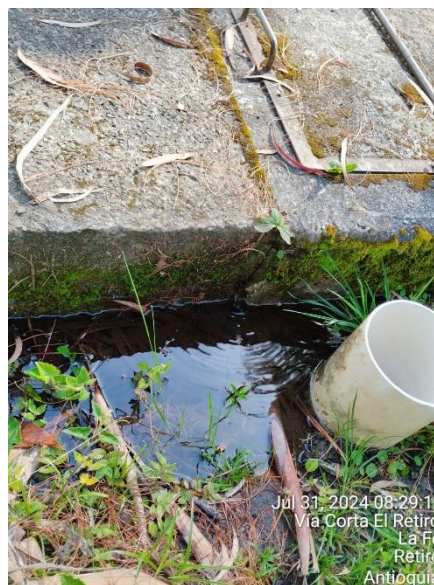
*Ilustración 13 Fugas y reparaciones poco técnicas*

- ✚ Se debe realizar mantenimiento general a las estructuras del sistema ya que se identificaron fugas y reparaciones poco técnicas. Además, algunas estructuras tienen una edad superior a los 30 años por lo que ya pasó su periodo de servicio y se recomienda realizar una evaluación integral para validar su funcionamiento de cara al nuevo marco normativo.

Se debe realizar mantenimiento general a las estructuras del sistema ya que se identificaron fugas y reparaciones poco técnicas. Además, algunas estructuras tienen una edad superior a los 30 años por lo que ya pasó su periodo de servicio y se recomienda realizar una evaluación integral para validar su funcionamiento de cara al nuevo marco normativo.

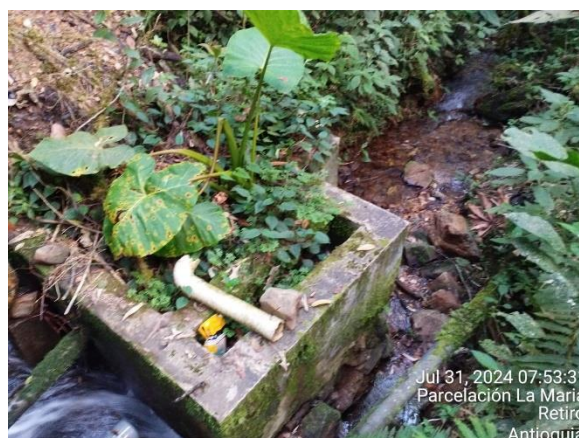
*Ilustración 14 Desarenador fuera de servicio*

- ✚ Es importante anotar que en la actualidad el acueducto suministra agua cruda para riego ya que la PTAP no se encuentra en operación y la concesión está dada para uso doméstico, por lo que se está haciendo un uso diferente al otorgado por la Entidad Ambiental. Se debe hacer los ajustes necesarios para poner en funcionamiento la planta de tratamiento y abastecer a los usuarios de agua potable, o si la necesidad y objeto del acueducto es abastecer a sus suscriptores de agua cruda para el riego de cultivos y jardines se debe hacer la actualización del uso que se le da al agua ante Cornare.
- ✚ Se debe implementar una estructura contigua a la captación para la remoción de arenas (desarenador), además de un dispositivo de control y aforo que garantice la captación del agua concesionada por Cornare.

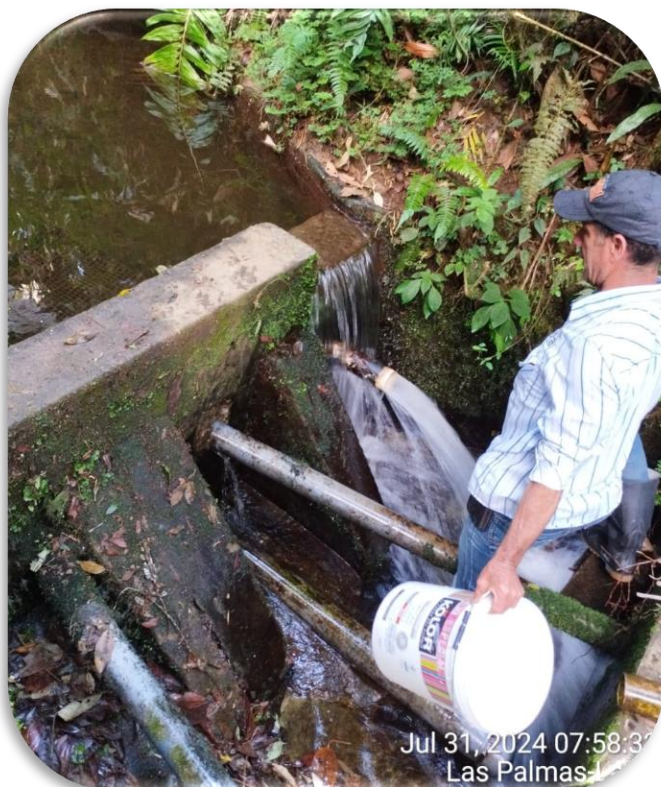
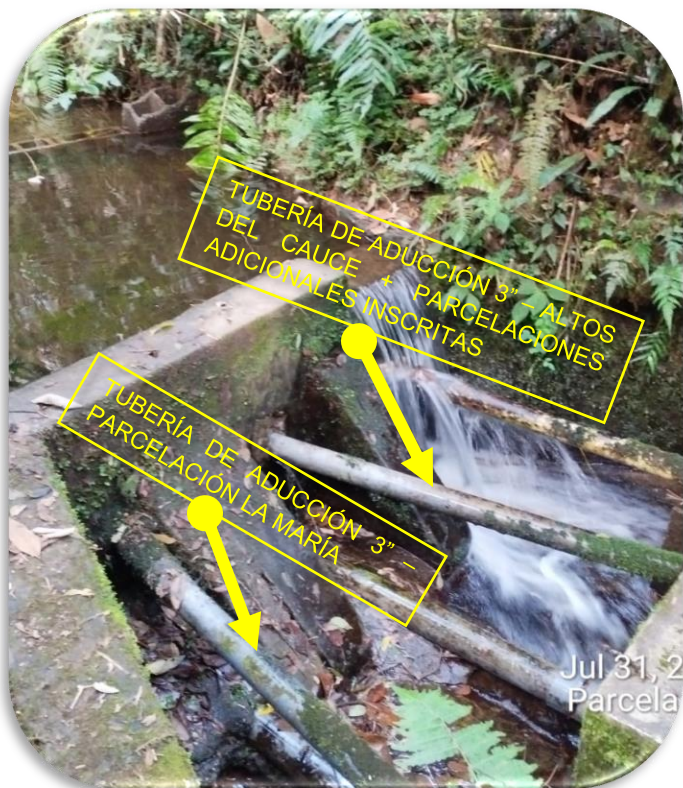
Ilustración 17 Registro de aforo

Se designa el sitio de recolección de las aguas en la bocatoma del sistema para posteriormente realizar el aforo volumétrico. Se debe tener presente que en el proceso de recolección y procesamiento de los datos obtenidos se tuvo en cuenta el caudal captado por el acueducto. La bocatoma actualmente cuenta con un sistema independiente de abastecimiento para la Parcelación La María (tubería de 3 pulgadas) y otra tubería de aducción que abastece al sistema de acueducto de Altos del Cauce y otras fincas inscritas en el permiso de captación de aguas con esta misma aducción (tubería en 3 pulgadas). Se registraron los valores de caudales mediante método volumétrico de las tuberías mencionadas para ser tenidas en cuenta en el cálculo de caudal completo de la quebrada que alimenta al sistema de aducción.

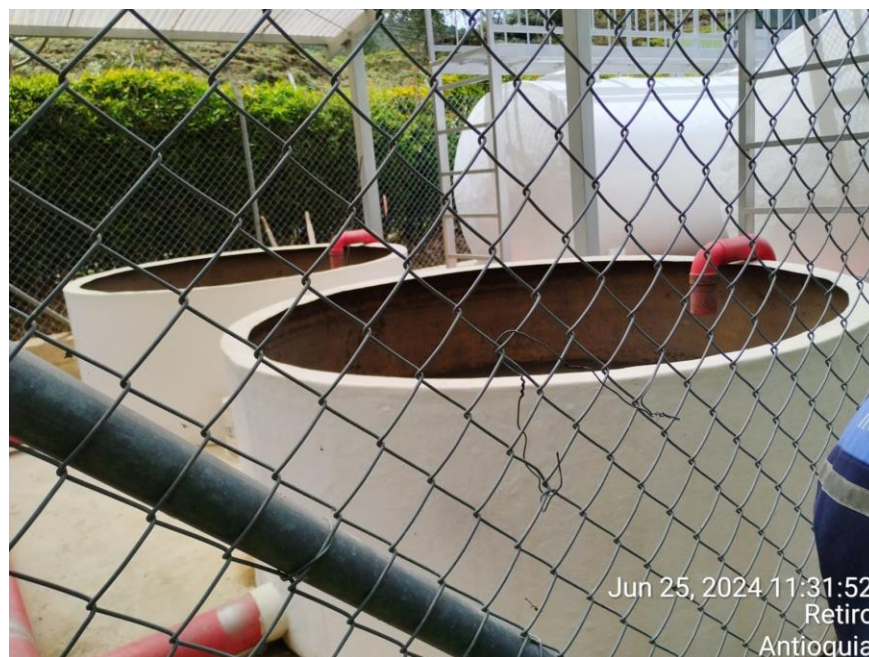
*Ilustración 3 Lechos de secado*

El manejo de los residuos sólidos resultantes de los lechos de secado es crucial para garantizar la eficiencia operativa, el cumplimiento de las normativas ambientales vigentes, la protección del medio ambiente y la salud pública. La correcta gestión de estos residuos permite la reutilización de estos con su debido tratamiento a obras de fortalecimiento forestal.

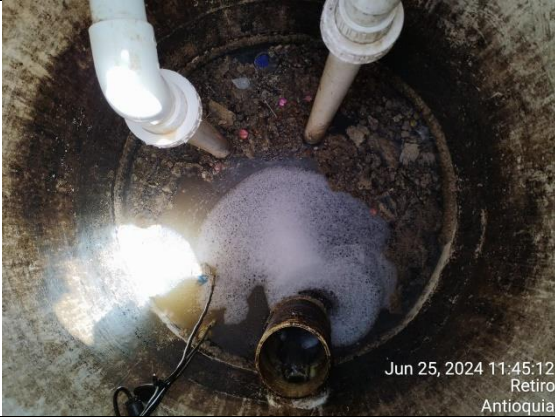
| Pozo de bombeo de aguas residuales | Canal de entrada |

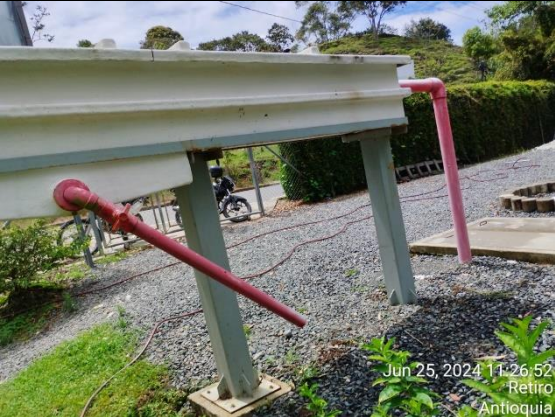
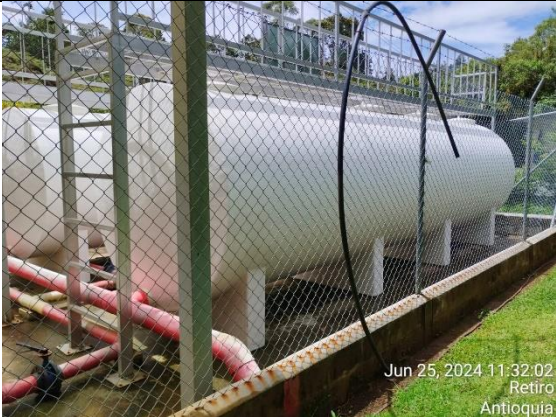
| Desarenador | RAFP + FAFA |

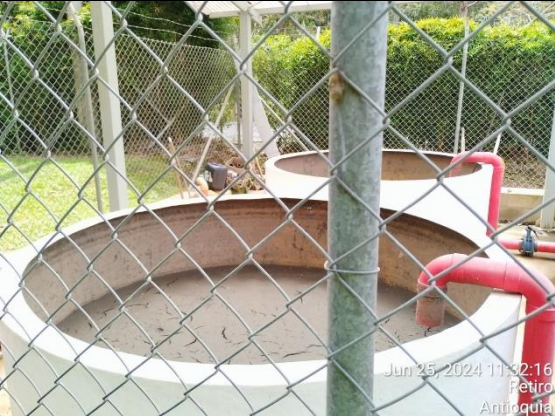
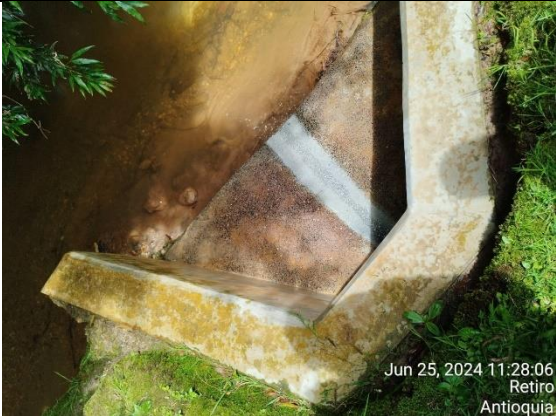
| Lechos de secado | Cabezote de descarga efluente |

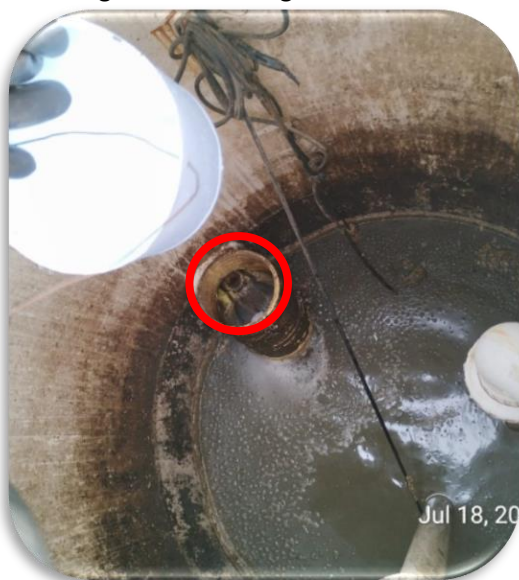
Se designan los sitios de recolección del fluido al ingreso (canal de entrada) y egreso (descole al Río Pantanillo) de la PTAR los cuales son zonas de fácil recogida de las aguas residuales.

Fotografía 4 – Designación del sitio de recogida de las aguas (entrada)

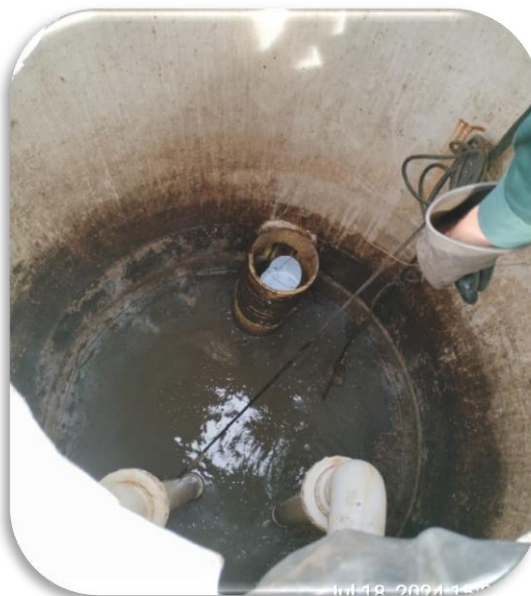
Fotografía 5 – Proceso de recolección (entrada)

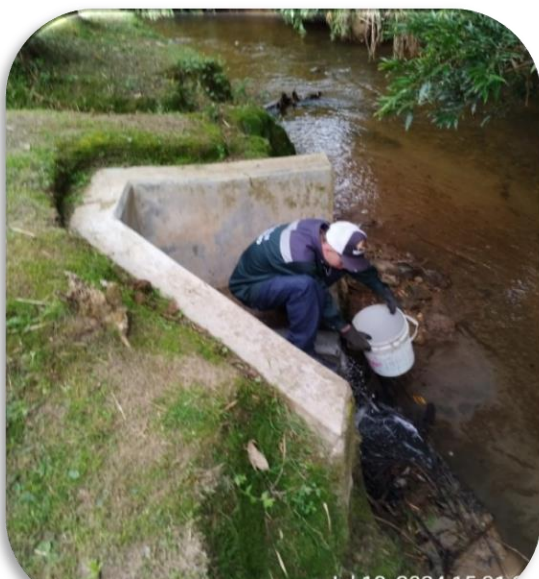
Fotografía 6 - Disposición en el sitio del descole de las aguas residuales al Río Pantanillo (salida)

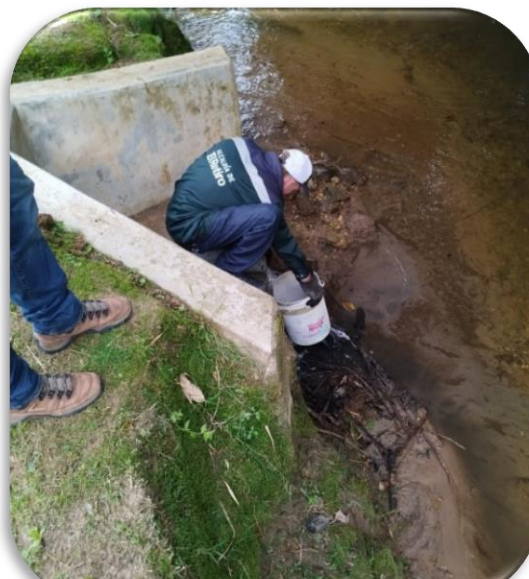
Fotografía 7 – Proceso de recolección (salida)

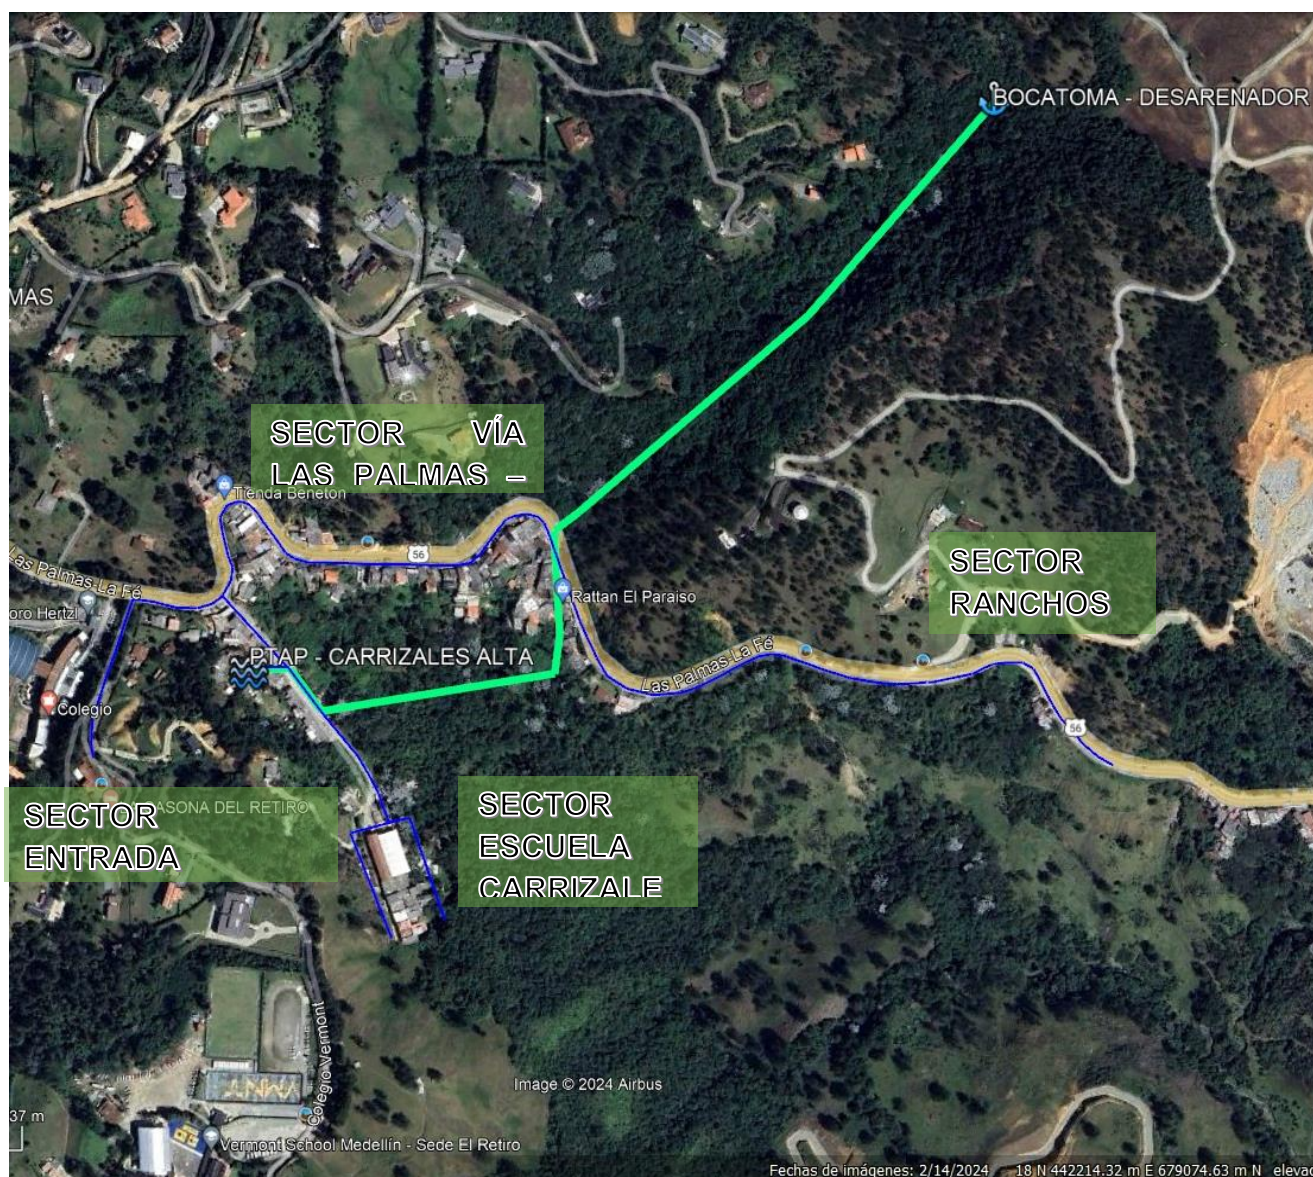
Ilustración 3 Red de distribución

El sistema de tratamiento de agua potable de Carrizales Alta se encuentra ubicado en la vereda Alto del Carrizal del Municipio de El Retiro. Este sistema cuenta con una bocatoma que deriva el recurso neto de captación al desarenador, donde se realiza la eliminación inicial de sedimentos. Posteriormente, el agua es dirigida a la planta de tratamiento para su procesamiento completo, tal como se ilustra en la imagen anterior. Este proceso garantiza que el agua que llega a los hogares cumpla con los estándares de calidad necesarios para el consumo humano, asegurando así la salud y bienestar de la comunidad local.

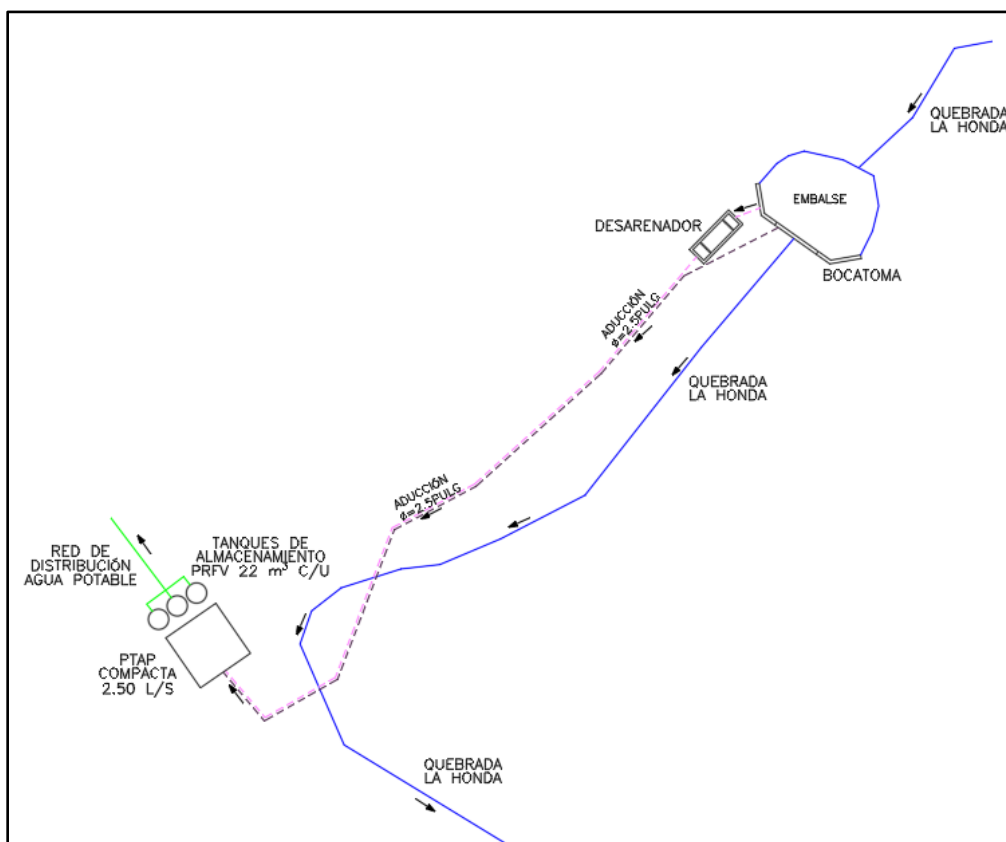
*Ilustración 11 Esquema general acueducto*

Es sistema de acueducto funciona por gravedad para el abastecimiento de agua potable de la vereda Carrizales parte Alta y también, cuenta con un sistema impulsado por una motobomba para el suministro de agua a aproximadamente 60 usuarios ubicados cerca de la planta y el tanque de almacenamiento que garantiza una presión adecuada de servicio.

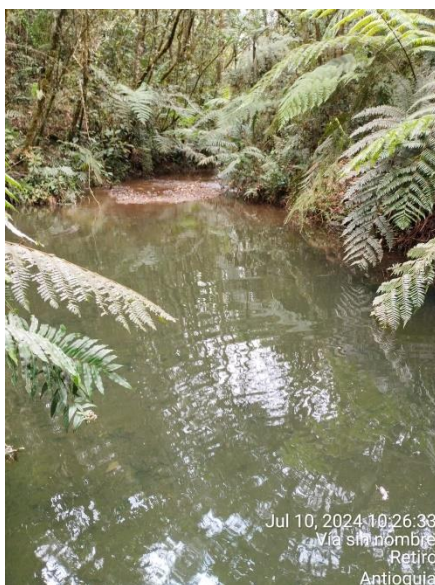
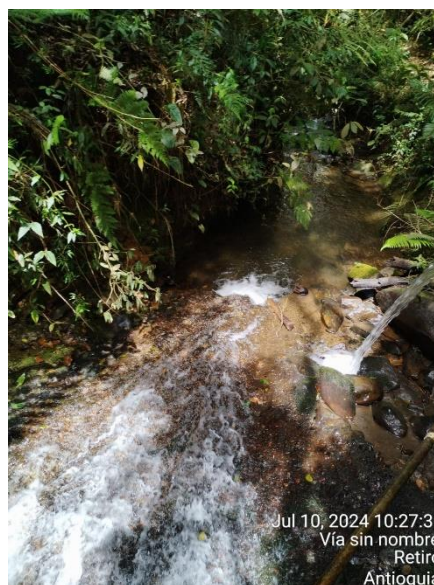
*Ilustración 12 Fuente abastecimiento acueducto*

El sistema de acueducto Carrizales parte Alta se abastece de la quebrada La Honda, aunque en la concesión aportada hacen referencia a la fuente de captación como San Gerardo. En la zona de captación la fuente se observa con buena cobertura vegetal nativa, y se evidencia discurrir caudal suficiente para realizar la captación, garantizando el caudal ecológico de la fuente aguas abajo de la bocatoma.

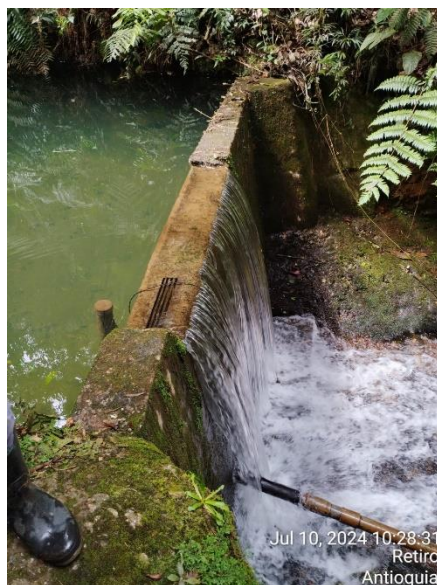
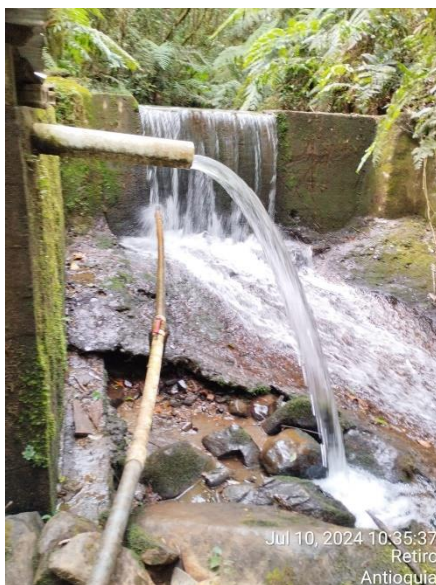
*Ilustración 13 Bocatoma*

En el muro de la captación cuenta con una compuerta para el desagüe y limpieza del embalse; el mantenimiento y retiro de sedimentos acumulados de debe realizar de forma manual por los operarios del acueducto.

La bocatoma se encuentra al momento del presente diagnóstico operativa, con evidencia de falta de mantenimiento, por lo que se recomienda realizar mantenimientos y limpiezas a esta estructura con mayor frecuencia, especialmente después de eventos de precipitación de gran magnitud.
