## **INFORME N°. 2**

### **CONTRATO N° 026 DEL 2024**

**CONSULTORÍA PARA EL LEVANTAMIENTO DE LA INFORMACIÓN TÉCNICA, ADMINISTRATIVA, DEMOGRÁFICA, JURÍDICA Y AMBIENTAL DE LOS ACUEDUCTOS RURALES Y URBANOS Y LAS PLANTAS DE TRATAMIENTO DE AGUAS RESIDUALES EN EL MUNICIPIO DE EL RETIRO DERIVADO DEL CONTRATO INTERADMINISTRATIVO DE ADMINISTRACIÓN DELEGADA DE RECURSOS (MANDATO SIN REPRESENTACIÓN) C.I 020 – 2024**

**FECHA: 20 MAYO AL 25 DE AGOSTO DE 2024**

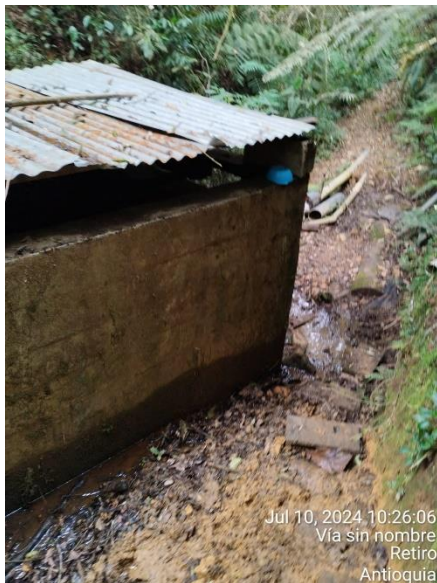
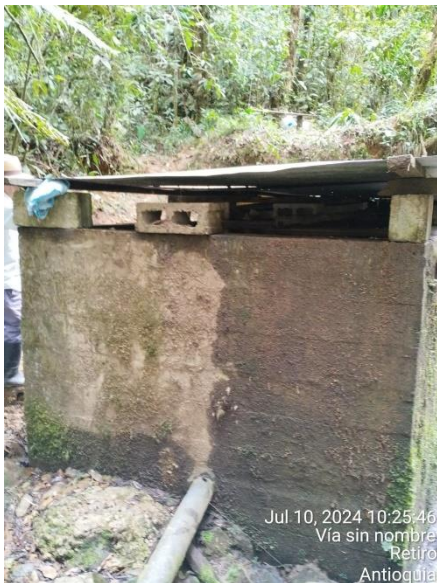
Ilustración 14 Desarenador

De acuerdo con el artículo 55 de la Resolución 0330 de 2017 los desarenadores deben contar con cerramiento para evitar el acceso a la estructura de animales o personal no autorizado, el desarenador identificado en el sistema de acueducto Carrizales parte Alta no cuenta con cerramiento exigido.

No se identifica by pass o unidad de paso directo en el desarenador que garantice el paso del caudal concesionado a la planta de tratamiento en jornadas de limpieza o mantenimiento de la estructura, aunque el sistema cuenta con una tubería de aducción adicional, que sale directamente desde el embalse de captación y va paralela a la tubería que sale del desarenador.

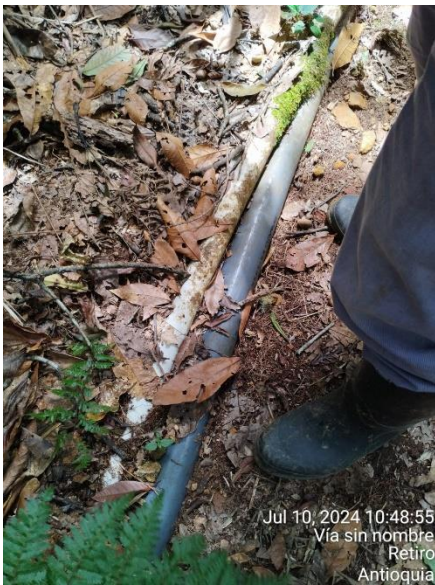
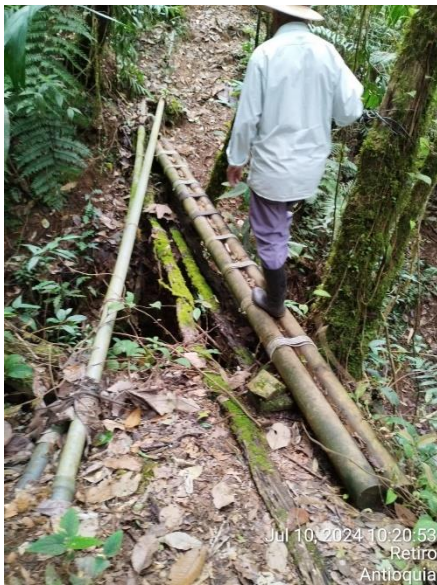
Ilustración 15 Aducción

La tubería de aducción es la línea que conduce el agua cruda captada en la bocatoma hasta la el punto de tratamiento. De acuerdo a lo manifestado por el personal del acueducto se cuenta con dos tuberías de aducción paralelas, una que sale directamente desde la bocatoma hacia la planta de tratamiento y otra que pasa por el desarenador antes de salir hacia la PTAP. A continuación, se describen las tuberías de aducción identificadas en el sistema de acueducto.

| Tramo | Tipo de conducción | Díámetro (Pulg) | Material | Longitud aproximada (m) | Observación |
|---|---|---|---|---|---|
| Bocatoma - PTAP | Aducción | 2,50 | PVC | 1.200 | Notable deterioro, se observa varios tramos expuesta sobre los senderos lo que la hace susceptible a daños. |

Se evidenciaron tramos de tubería que se encuentran expuestos con notable deterioro y reparaciones poco técnicas, lo que hace a la tubería altamente susceptible a daños, esta se debe enterrar o proteger. Además, estructuras como el desarenador que no cuentan con el debido cerramiento y los hace propensos a daños por el libre tránsito de animales y personal no autorizado por la zona.

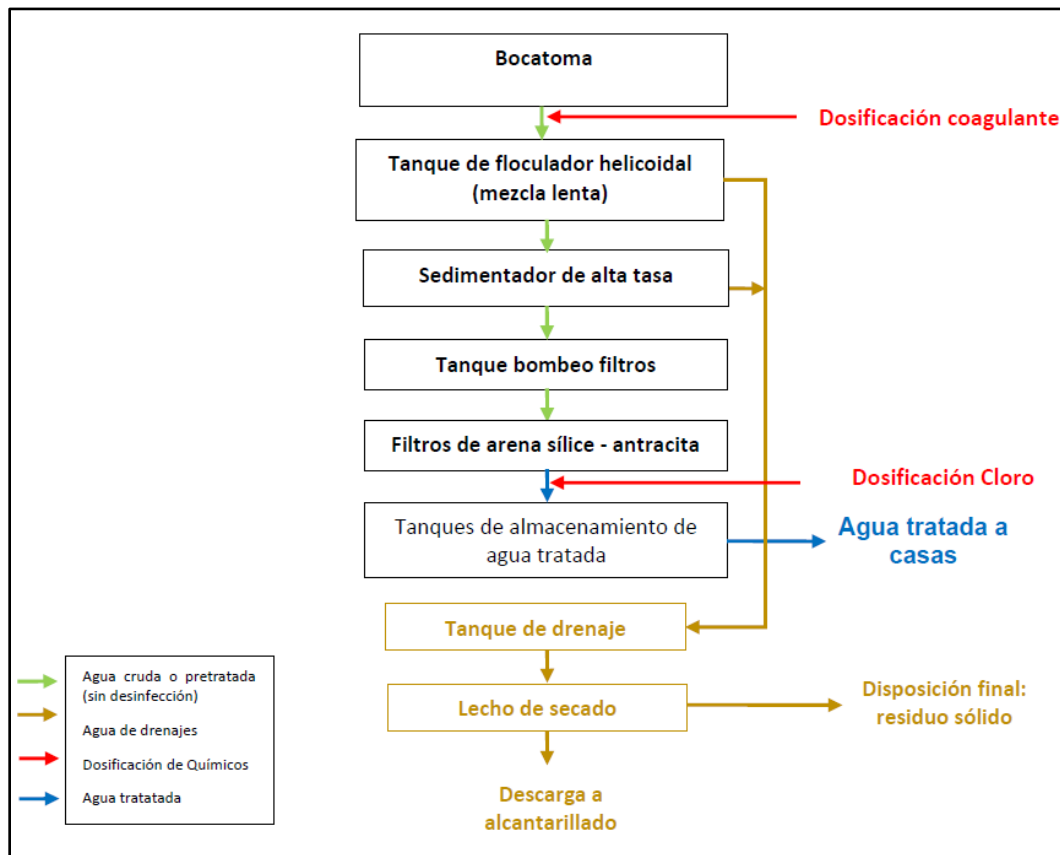
*Ilustración 16 Diagrama de flujo de Planta de tratamiento – PTAP- Carrizales Parte Alta*

A continuación, se presenta el esquema del proceso de tratamiento de agua para el sistema de acueducto Carrizales parte Alta, de acuerdo al manual de operación y mantenimiento aportado por el administrador del acueducto.

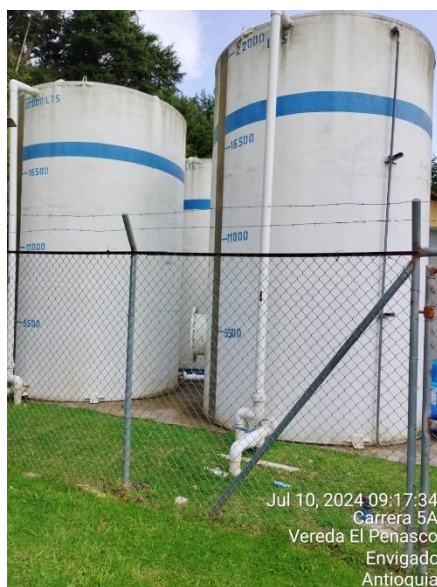
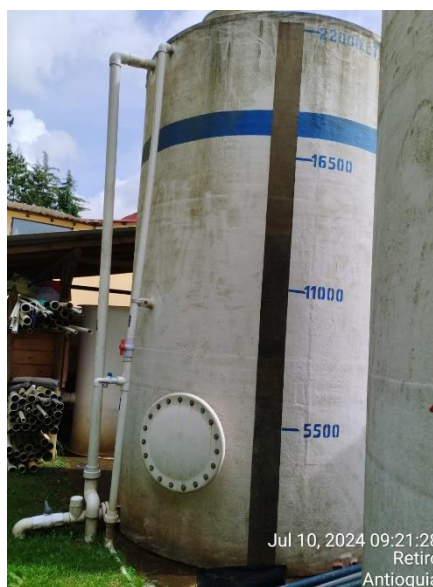
*Ilustración 18 Tanques de almacenamiento*

Los tanques de almacenamiento tienen como función almacenar agua y suplir las variaciones entre el caudal de entrada y el consumo a lo largo del día. El sistema de acueducto de la vereda Carrizales parte Alta cuenta con tres tanques de almacenamiento construidos en Poliéster Reforzado con Fibra de Vidrio -PRFV- los cuales se encuentran contiguos a la PTAP con una capacidad de 22 m<sup>3</sup> cada uno, ubicados en la coordenada 75°31'10,79" Oeste y 6° 8'20,89" Norte, para un volumen total de almacenamiento de 66 m<sup>3</sup>.

La administración del acueducto manifiesta que los tanques de almacenamiento regularmente los abastecen hasta una capacidad máxima de 20 m<sup>3</sup> cada uno, con el fin de evitar que agua tratada alcance el nivel del rebose de los mismos.

De acuerdo con el artículo 81 de la Resolución 0330 la capacidad de almacenamiento debe ser igual a 1/3 del volumen distribuido a la zona que va a ser abastecida en el día de máximo consumo.

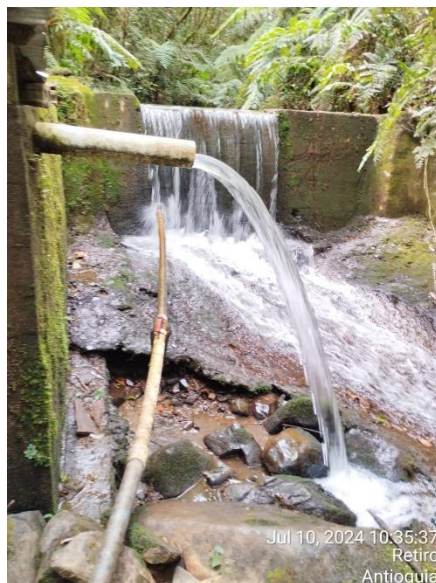
*Ilustración 20 Socavación en zona de captación*

- ✚ Se recomienda realizar mantenimiento general a las estructuras del sistema ya que se evidenció en visita algunos elementos deteriorados, reparaciones poco técnicas o afectaciones debido a socavaciones.

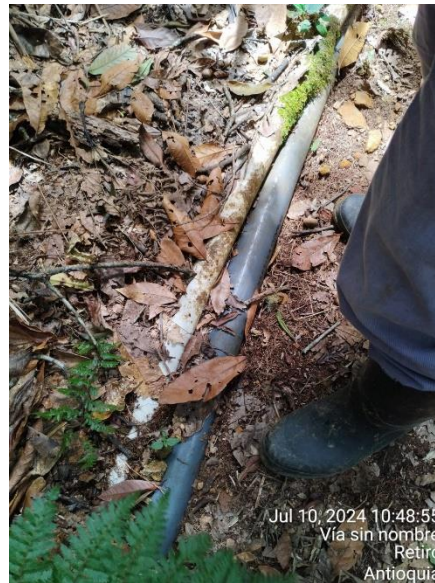
*Ilustración 21 Tubería de aducción expuesta susceptible a daños*

- ✚ Se debe implementar una estructura de control y aforo que garantice que en la bocatoma se capte el caudal concesionado por la Entidad Ambiental y los excedentes sean inmediatamente regresados a la fuente.
- ✚ De acuerdo a lo manifestado por la administración del acueducto, en el sistema de acueducto de la vereda Carrizales parte Alta se debe realizar la reposición y cambio trazado de la red de aducción, que conduce el agua desde la captación hasta el punto de tratamiento, debido principalmente a inconvenientes con los propietarios de algunos predios para el ingreso a realizar labores de inspección y mantenimiento de las estructuras allí dispuestas.
- ✚ La tubería de aducción actual se encuentra principalmente dispuesta sobre el terreno sin ningún tipo de protección, lo que la hace altamente susceptible a daños, esta se debe enterrar o proteger.

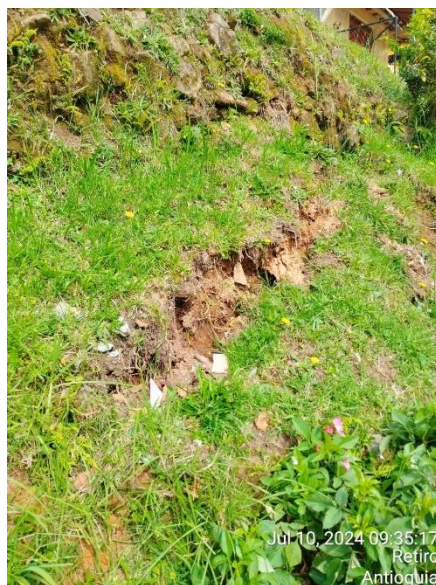
*Ilustración 22 Falla en talud en predio donde se ubica la PTAP*

- ✚ Se deben mejorar las instalaciones de las obras que componen el acueducto, conforme a lo observado durante el reconocimiento del sistema, se requiere implementar obras de contención en el predio donde se ubica la PTAP en talud que está fallando, además, se debe mejorar el cerramiento de la infraestructura para evitar que personas no autorizadas tengan acceso y se puedan presentar daños o accidentes.

Se deben mejorar las instalaciones de las obras que componen el acueducto, conforme a lo observado durante el reconocimiento del sistema, se requiere implementar obras de contención en el predio donde se ubica la PTAP en talud que está fallando, además, se debe mejorar el cerramiento de la infraestructura para evitar que personas no autorizadas tengan acceso y se puedan presentar daños o accidentes.

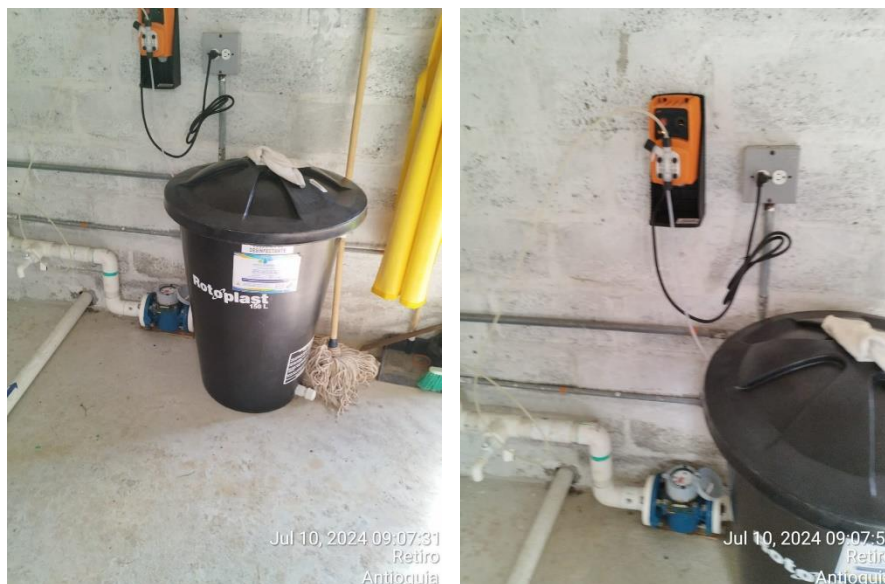
*Ilustración 23 Macromedidor*

De acuerdo con la información suministrada por el acueducto se tiene instalado un macromedidor a la salida de la PTAP hacia los tanques de almacenamiento. No se recibieron reportes de los registros históricos de los macromedidores para el análisis de agua producida y evaluación de consumos y pérdidas en el sistema.

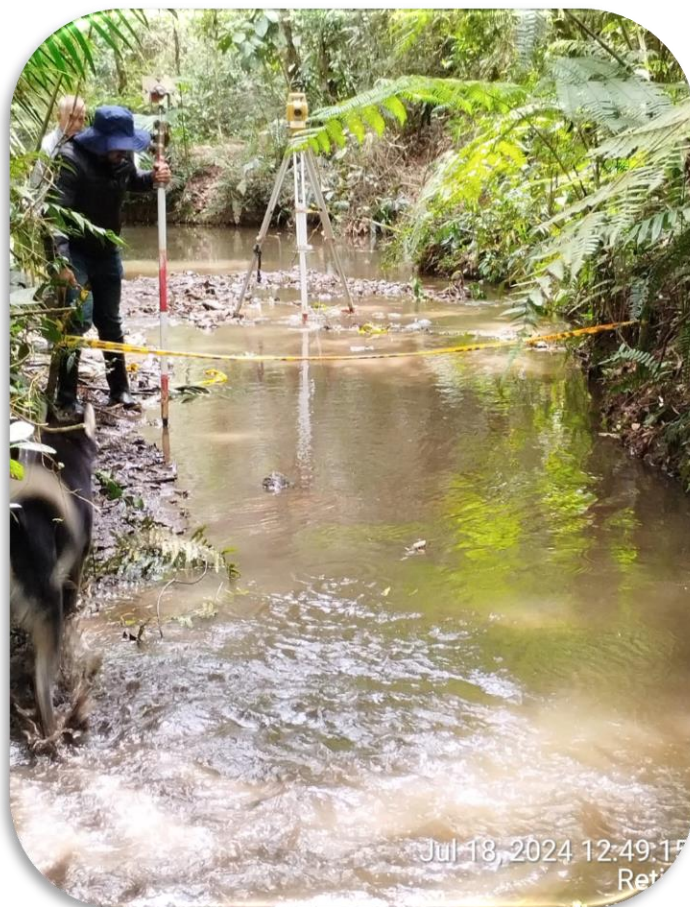
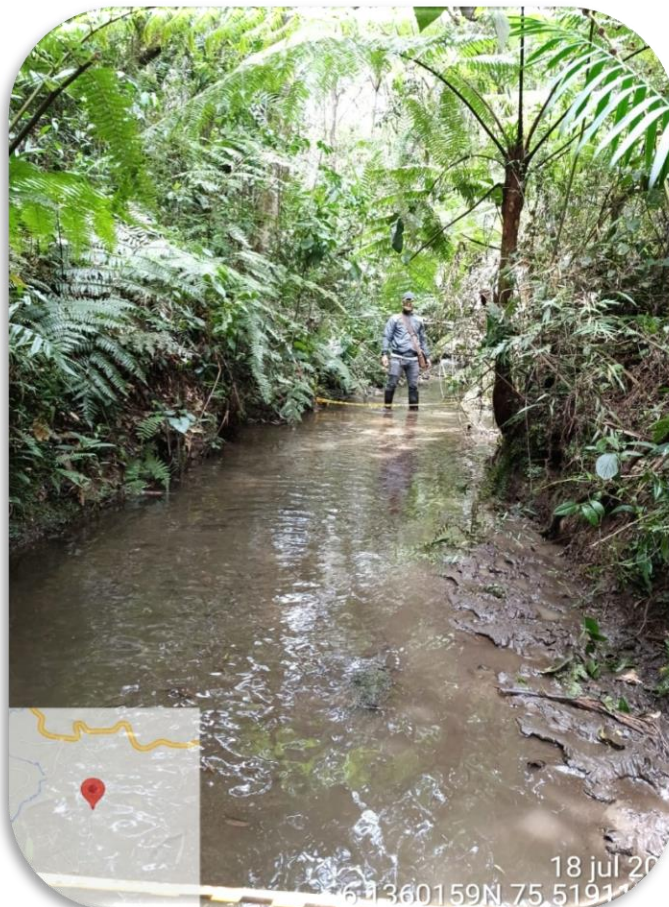
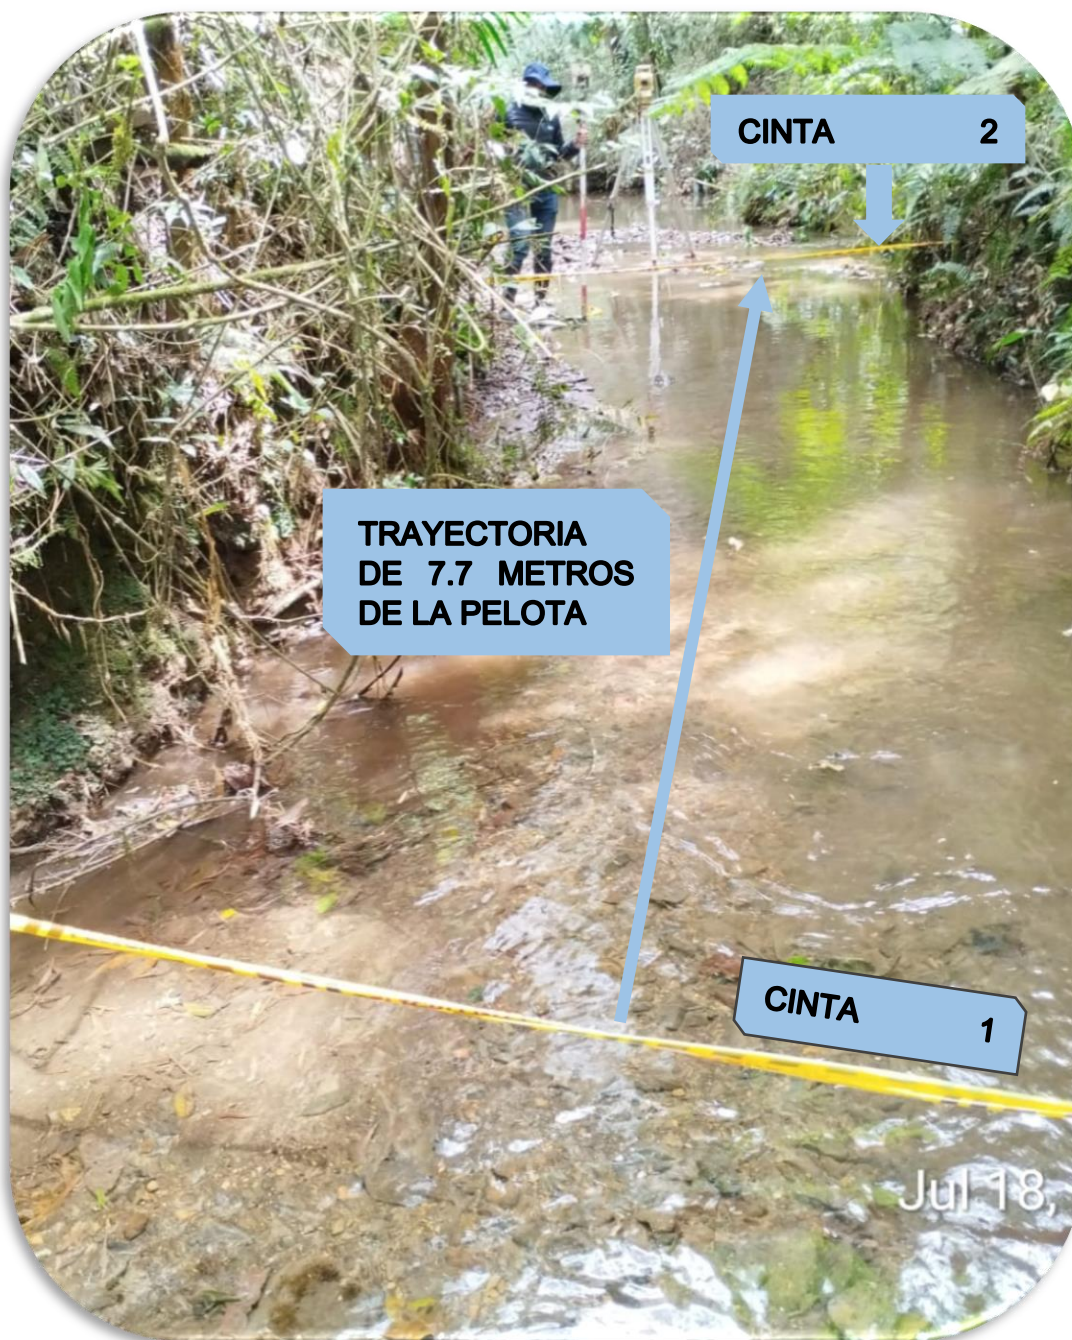
Para la quebrada de estudio, se designó un sitio de medición aguas arriba de la ubicación donde se encuentra el desarenador y la bocatoma de la planta. Se realiza también una limpieza del sitio para garantizar una trayectoria sin obstáculos de la pelota de ping-pong.

En el sitio de la medición se instalaron un total de cuatro estacas repartidas en pares separados a una distancia de 7.7 metros (enterradas en los extremos de la quebrada), posteriormente se amarra una cinta de peligro de extremo a extremo para delimitar el inicio y la llegada de la pelota de ping-pong.

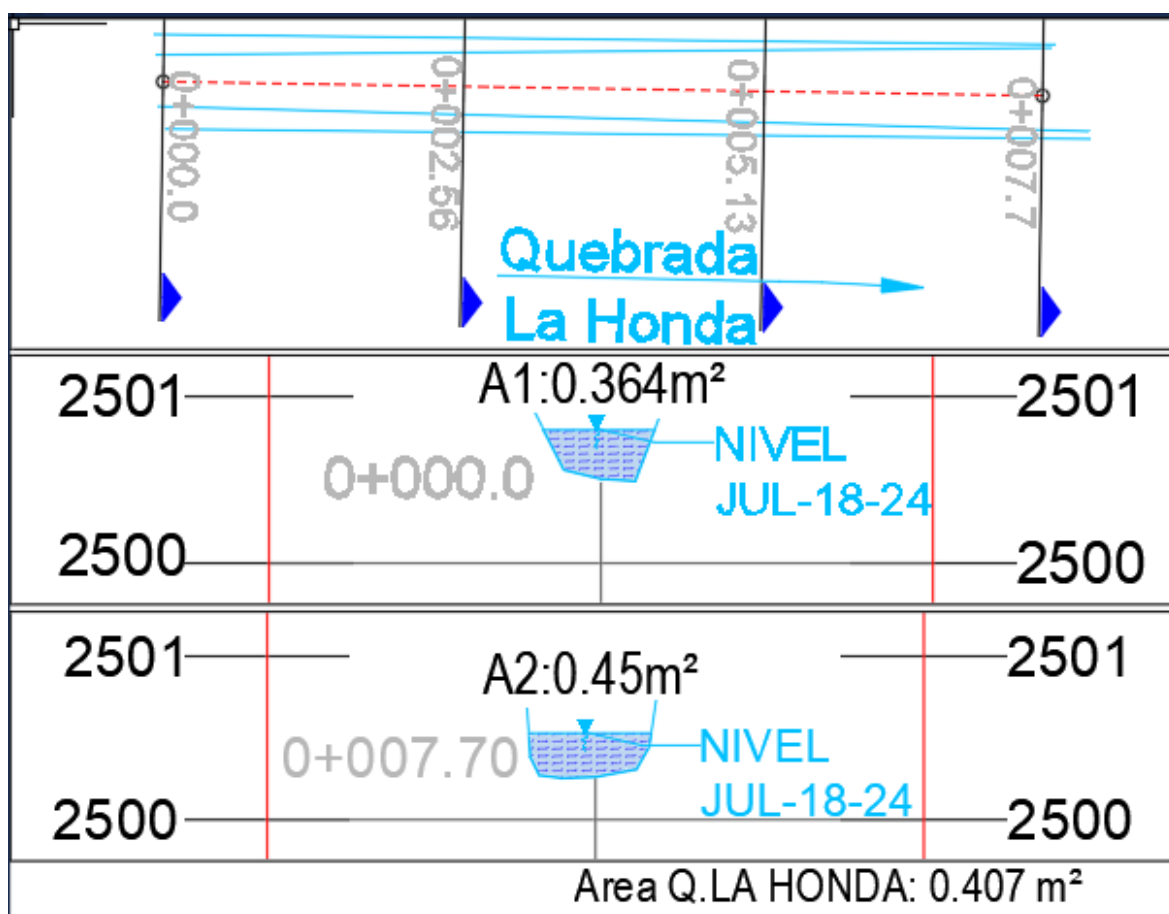
Se realiza batimetría a la quebrada y toma de cota de lámina de agua superficial para obtener un modelo aproximado del área de la sección transversal de los puntos designados como “inicio” y “llegada”. Se obtuvieron los siguientes resultados gráficos:

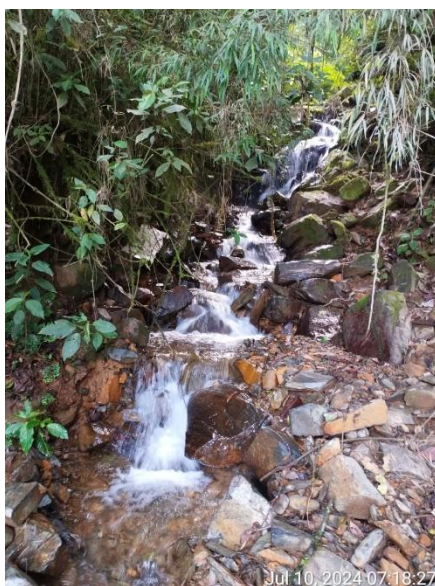
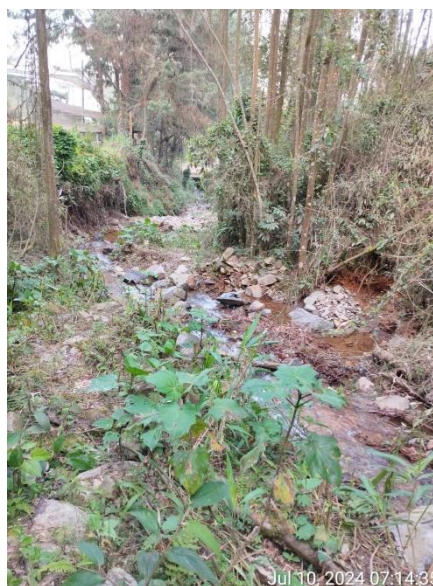
*Ilustración 3 Fuente abastecimiento acueducto*

El sistema de acueducto carrizales Baja se abastece de la quebrada La Borrascosa. En la zona de captación de la fuente se observa buena cobertura vegetal nativa, y se evidencia discurrir caudal suficiente para realizar la captación, garantizando el caudal ecológico de la fuente aguas abajo de la bocatoma.

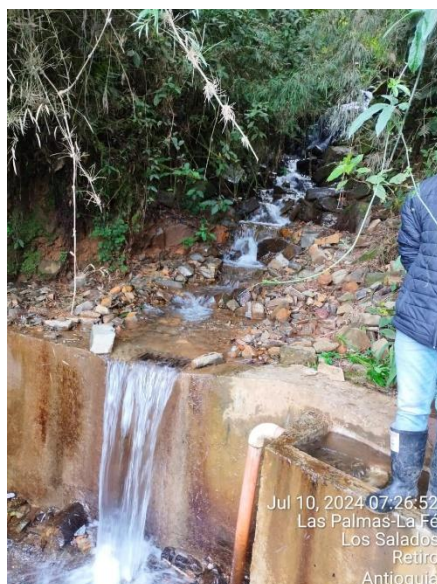
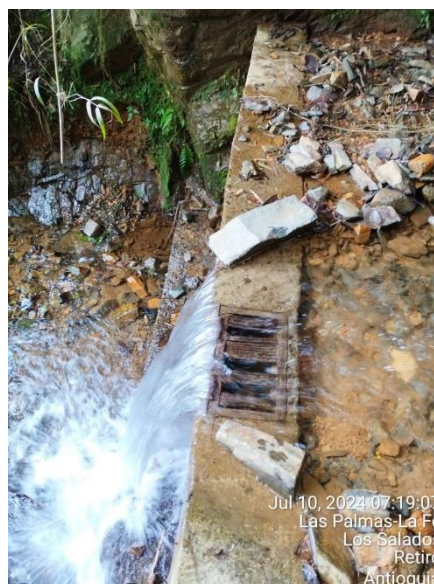
*Ilustración 4 Bocatoma*

La bocatoma se encuentra al momento del presente diagnóstico operativa, con algunas deficiencias, por lo que se recomienda realizar mantenimientos y limpiezas a esta estructura con mayor frecuencia, especialmente después de eventos de precipitación de gran magnitud.

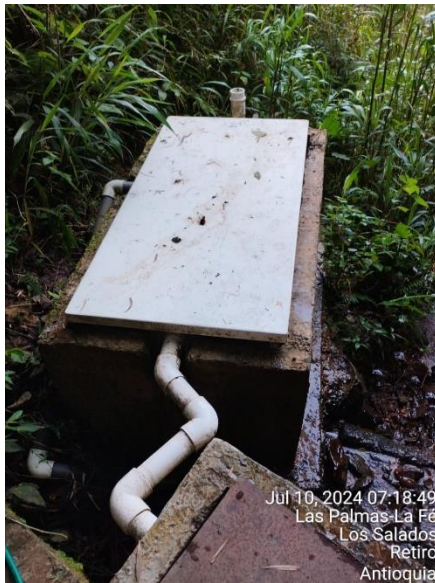
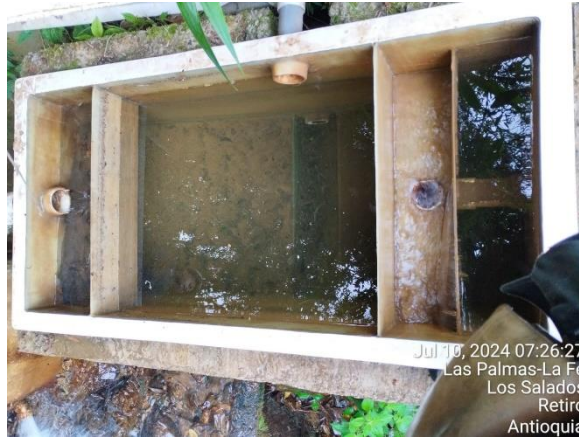
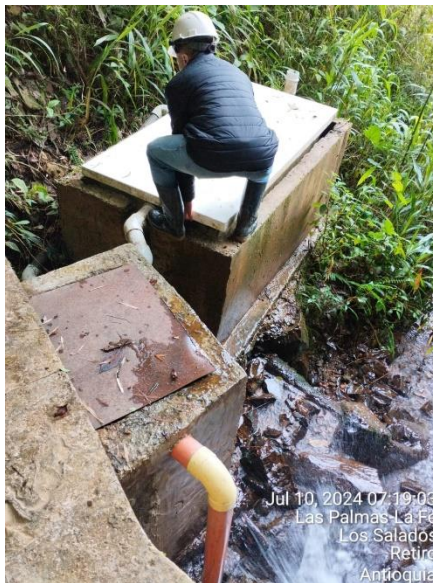
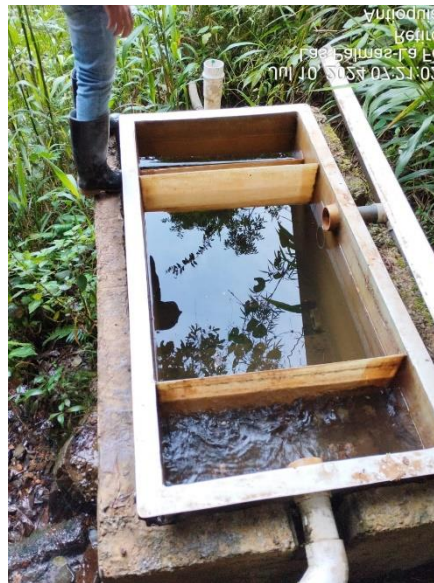
Ilustración 5 Desarenador

De acuerdo con el artículo 55 de la Resolución 0330 de 2017 los desarenadores deben contar con cerramiento para evitar el acceso a la estructura de animales o personal no autorizado, el desarenador identificado en el sistema de acueducto Carrizales Baja no cuenta con cerramiento exigido.

No se identifica by pass o unidad de paso directo en el desarenador que garantice el paso del caudal concesionado a la planta de tratamiento en jornadas de limpieza o mantenimiento de la estructura.

Se evidenciaron tramos de tramos de tubería que se encuentran expuestos con notable deterioro y reparaciones poco técnicas, y además, estructuras como el desarenador que no cuentan con el debido cerramiento y los hace susceptible a daños por el libre tránsito de animales y personal no autorizado por la zona.

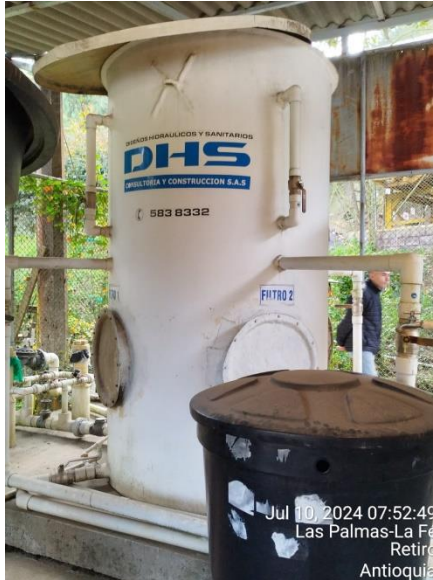
El sistema de acueducto Carrizales Baja cuenta con una planta de tratamiento de tipo modular compacta ubicada aproximadamente en la coordenada 75°30'37,28" Oeste y 6° 8'18,91" Norte, no se especifica el caudal de diseño de la estructura, en la que se destacan los procesos de floculación, sedimentación, filtración y desinfección. La planta de tratamiento se evidencia operativa con evidencias de deterioro, reparaciones poco técnicas y carente de un mantenimiento periódico preventivo.

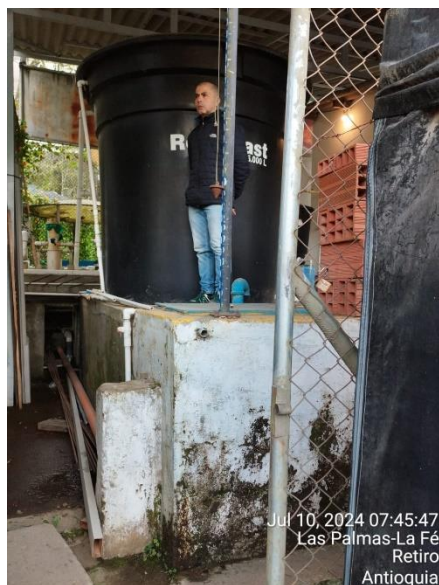
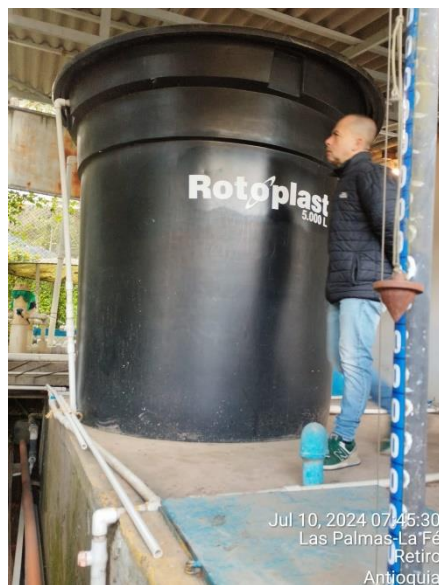
*Ilustración 7 Tanque de almacenamiento*

Los tanques de almacenamiento tienen como función almacenar agua y suplir las variaciones entre el caudal de entrada y el consumo a lo largo del día. El sistema de acueducto Carrizales Baja cuenta con un tanque de almacenamiento construido en concreto contiguo a la PTAP con una capacidad de 34 m<sup>3</sup> sumado a una unidad de almacenamiento plástica de 5 m<sup>3</sup>, ambos ubicados en la coordenada 75°30'37,28" Oeste y 6° 8'18,91" Norte, para un volumen total de almacenamiento de 39 m<sup>3</sup>.

La administración del acueducto manifiesta que se encuentra en proceso de instalación de una tercera unidad de almacenamiento con capacidad de 22 m<sup>3</sup>, con lo que buscan mejorar la prestación del servicio al incrementar el volumen total de almacenamiento y evitar realizar cortes en el suministro de agua cuando se realizan labores de limpieza y mantenimiento de los tanques existentes.

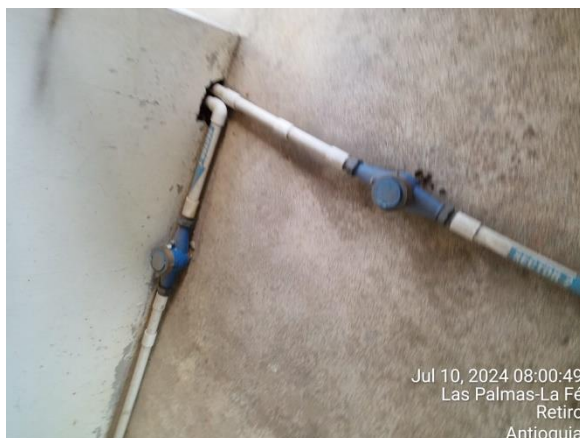
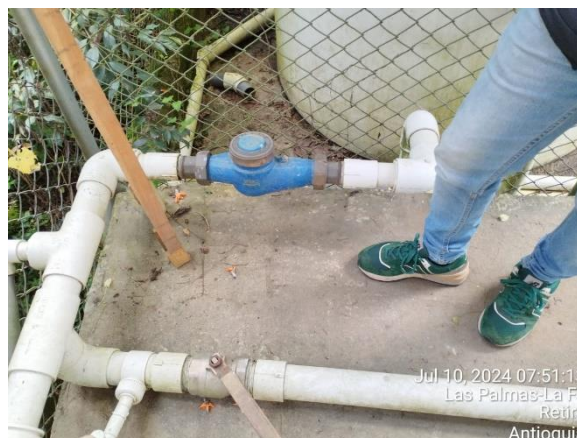
Ilustración 8 Macromedidor

De acuerdo con la información suministrada por el acueducto se tienen instalados 4 macromedidores de los cuales 2 se encuentran averiados y en proceso de reposición. Uno de los macromedidores se ubica a la entrada de la PTAP (averiado) y los otros 3 macromedidores se encuentran instalados a la salida de la PTAP. No se recibieron reportes de los registros históricos de los macromedidores para el análisis de agua producida y evaluación de consumos y pérdidas en el sistema.

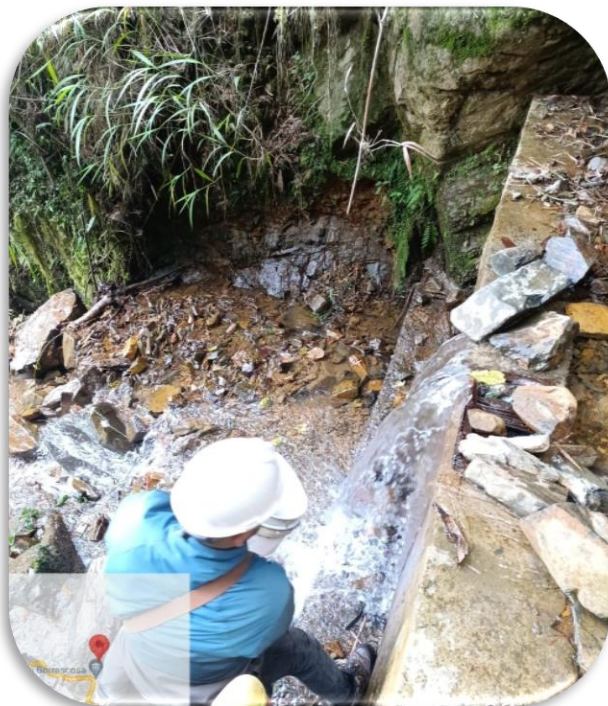
Fotografía 4 – Posicionamiento inicial para la toma

Se designa el sitio de recolección de las aguas en la bocatoma del sistema para posteriormente realizar el aforo volumétrico. Se debe tener presente que en el proceso de recolección y procesamiento de los datos obtenidos se tuvo en cuenta el caudal captado por el acueducto.

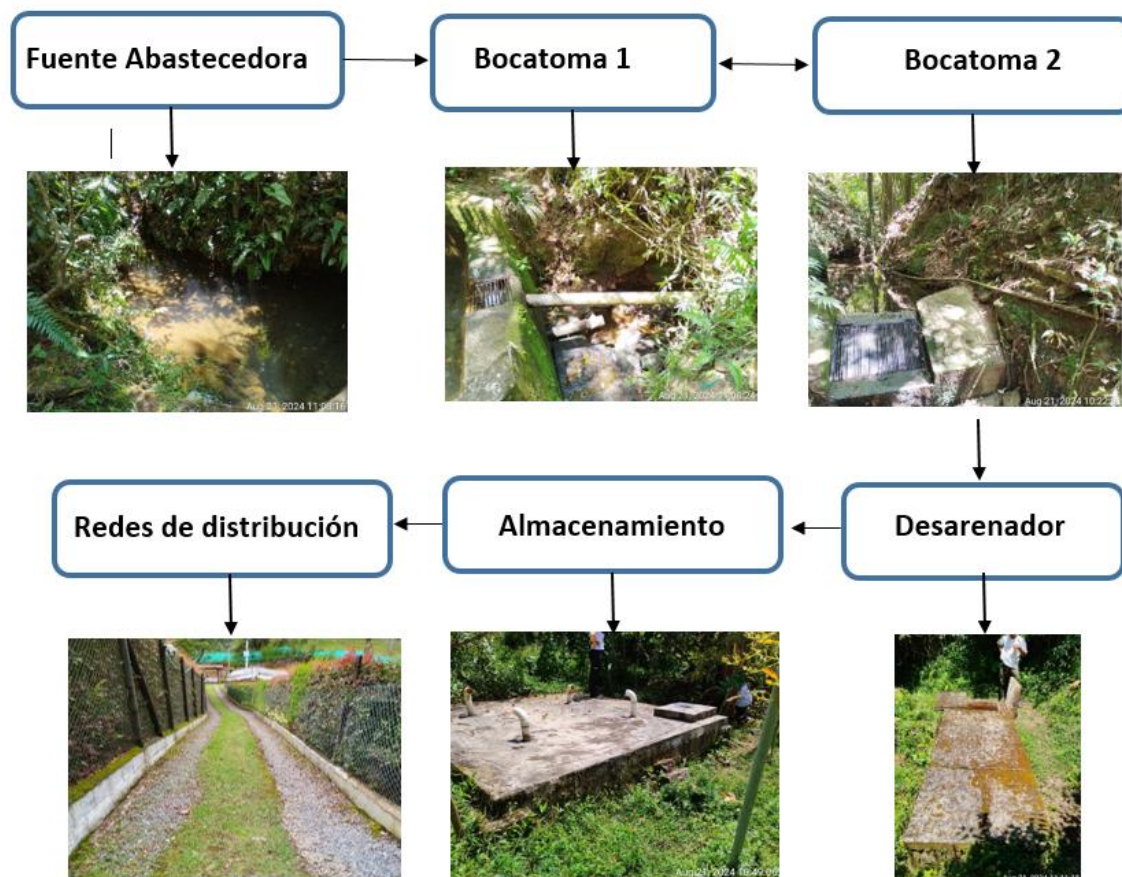
*Ilustración 3 Esquema Acueducto Riego Pantallio*

El sistema comienza cuenta con dos bocatomas, la primera ubicada en las coordenadas 75° 29' 46.97" O, 5°59'17.75" N, a una altitud de 2,332 metros. La segunda bocatoma ubicada en las coordenadas 75° 29' 37.79" O, 5°59'10.30" N, la bocatoma 2 cuenta con un tanque desarenador que posteriormente conduce a un tanque de almacenamiento de 3.10mx3.10mx2.10, con una capacidad de 20 m3. La bocatoma 1 no cuenta con sistema de desarenador, conduce directamente al tanque de almacenamiento.

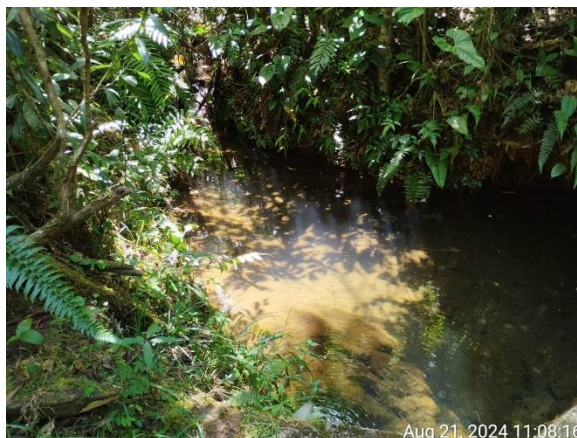
*Ilustración 4 Fuente abastecimiento acueducto*

El sistema de acueducto Pantalio se abastece de la quebrada denominada en el presente diagnóstico como Afluente sin nombre, ya que no se identificó el nombre de la fuente. En la zona de captación la fuente se observa con buena cobertura vegetal nativa en sus márgenes y al momento de la visita se estaba captando la

totalidad del caudal que discurría por la fuente, por lo que no se estaba garantizando el caudal ecológico de la fuente aguas abajo de la bocatoma.

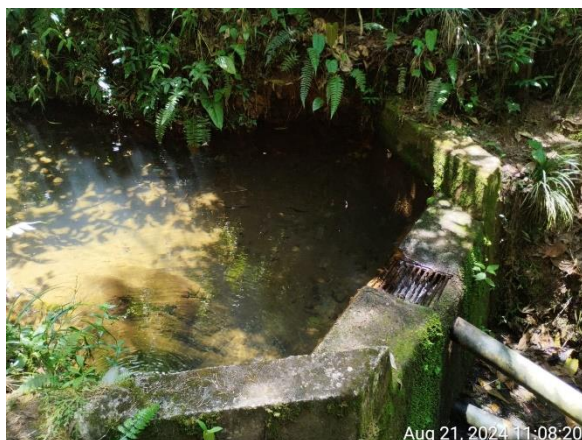
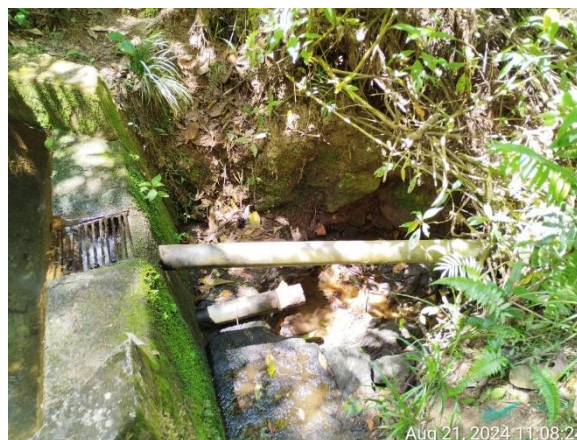
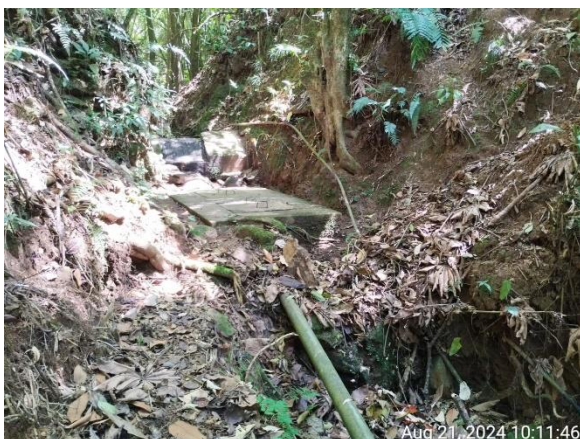
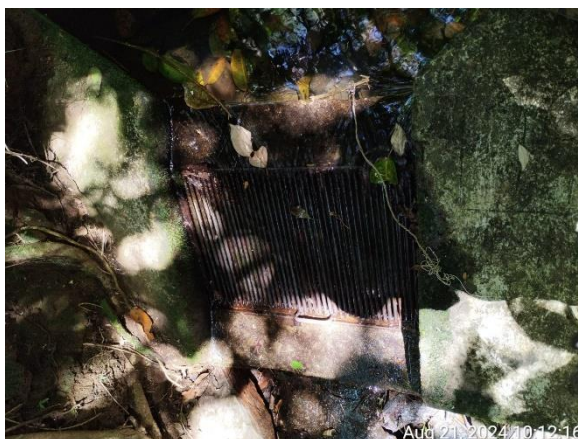
*Ilustración 5 Bocatoma*

La bocatoma se encuentra al momento del presente diagnóstico operativa, con evidencia de falta de limpieza y mantenimiento, por lo que se recomienda realizar mantenimientos y limpiezas a esta estructura con mayor frecuencia, especialmente después de eventos de precipitación de gran magnitud.

En el recorrido de diagnóstico se identificó una segunda bocatoma ubicada en la zona, la cual de acuerdo con lo manifestado por el personal de acueducto no cuenta con los debidos permisos de la Autoridad Ambiental. Esta bocatoma consiste en una rejilla metálica instalada sobre el cauce del afluente y que conduce el agua captada en la rejilla a una caja que se encuentra un par de metros aguas abajo ubicada sobre el cauce de la quebrada.

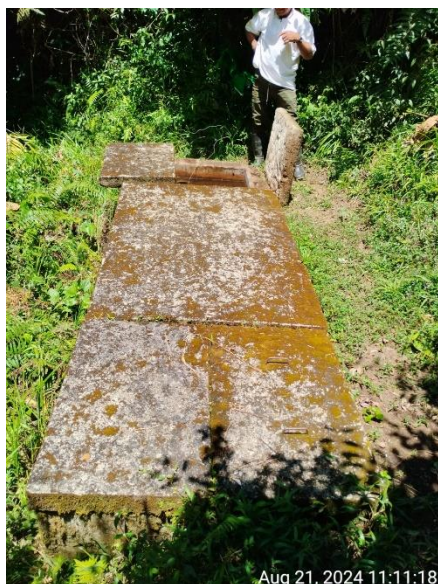
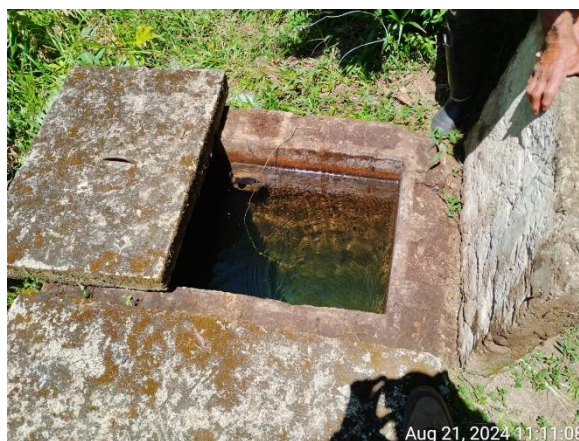
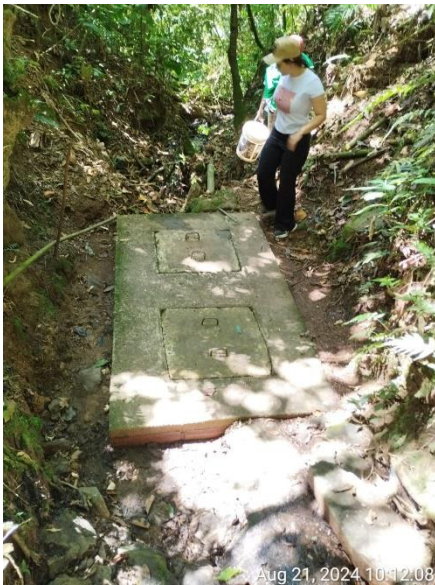
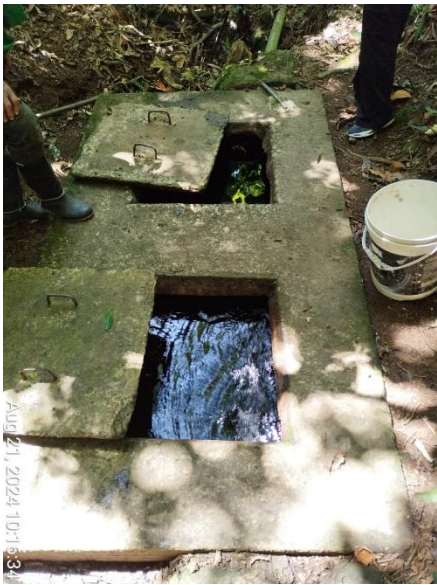
Ilustración 6 Desarenadores

No se identifica by pass o unidad de paso directo en el desarenador que garantice el paso del caudal concesionado a la planta de tratamiento en jornadas de limpieza o mantenimiento de la estructura, aunque el sistema cuenta con una tubería de aducción adicional, que sale directamente desde el embalse de captación y va paralela a la tubería que sale del desarenador.

Adicional a lo anterior, aguas abajo de la segunda bocatoma identificada dentro del diagnóstico, se observó una caja de concreto con dos tapas para inspección en la parte superior, que recibe el agua captada y donde se dan procesos de sedimentación de partículas. Esta estructura fue construida en el cauce del afluente.

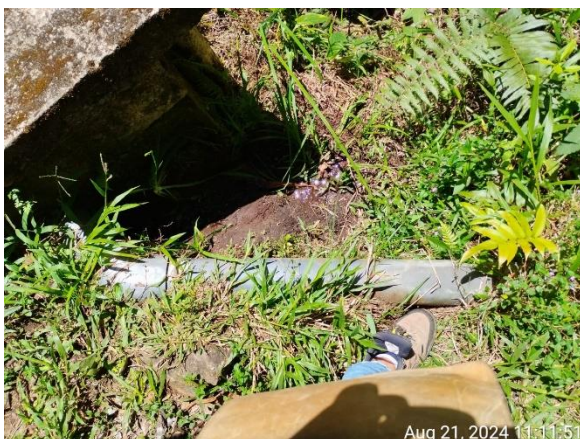
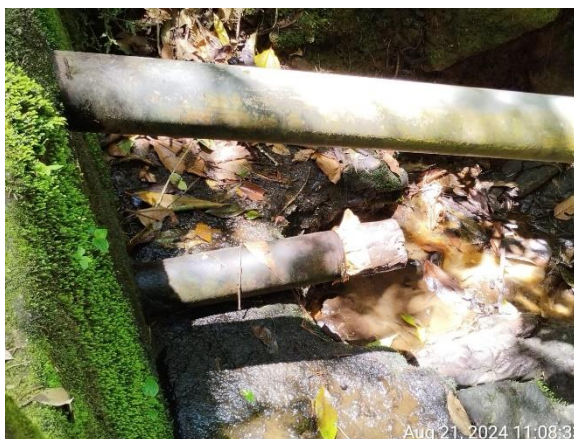
*Ilustración 7 Aducción*

La tubería de aducción es la línea que conduce el agua cruda captada en la bocatoma hasta la el punto de tratamiento o almacenamiento en el caso del acueducto Pantalio. En los recorridos realizados para el presente diagnóstico se identificaron algunos tramos de tubería metálica que se encuentran expuestos en las zonas de captación, y también, tramos en tubería plástica tipo PVC en los puntos donde se ubican otras estructuras del acueducto.

- ✚ Se identificaron algunos tramos de tubería expuestos sobre senderos que son susceptibles a daños, por lo que se recomienda realizar las actividades necesarias para protegerlos o enterrarlos.

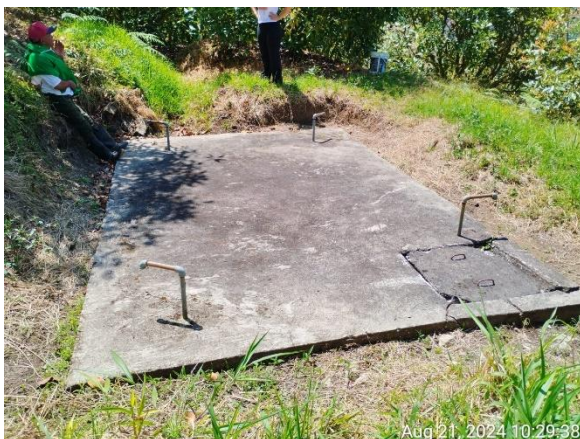
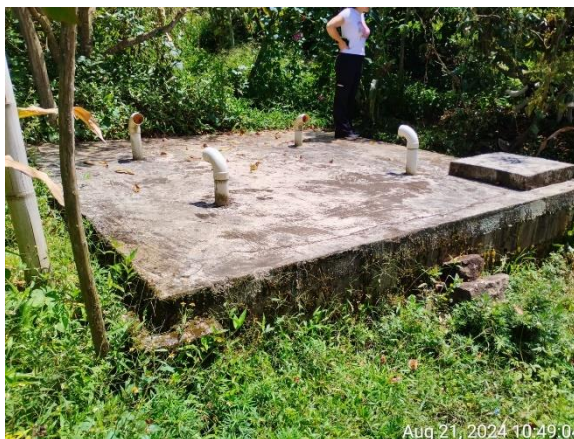
*Ilustración 8 Tanques de almacenamiento*

Los tanques de almacenamiento tienen como función almacenar agua y suplir las variaciones entre el caudal de entrada y el consumo a lo largo del día. El sistema de acueducto de la vereda Pantalio cuenta con dos tanques de almacenamiento construidos en concreto cada uno de ellos asociado a las bocatomas existentes.

Conforme a lo manifestado por la administración del acueducto el tanque de almacenamiento que recibe el agua de la bocatoma más antigua tiene una capacidad de 18 m<sup>3</sup> y el tanque asociado a la bocatoma más nueva cuenta con una capacidad de 20 m<sup>3</sup>, para un volumen total de almacenamiento de 38 m<sup>3</sup> aproximadamente para el sistema de acueducto de agua cruda de la vereda Pantalio.

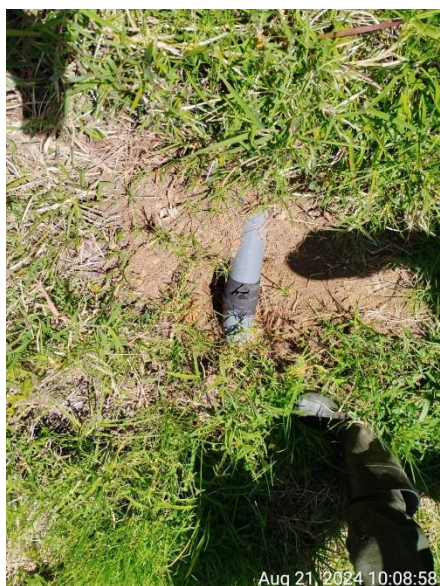
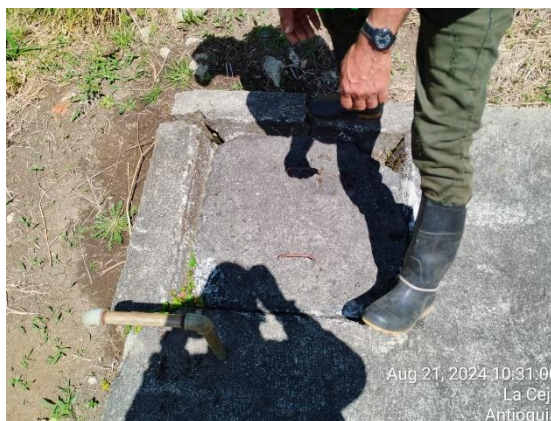
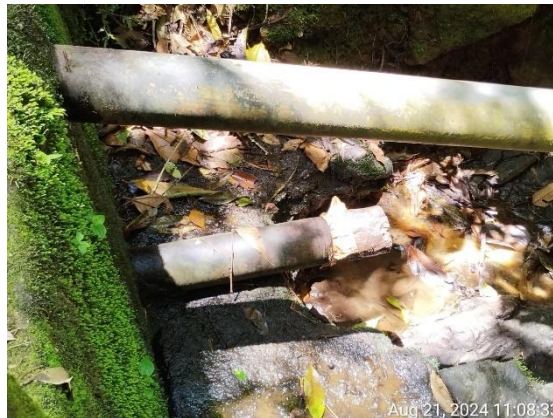
*Ilustración 9 Reparaciones poco técnicas*

- ✚ Se recomienda realizar mantenimiento general a las estructuras del sistema ya que se evidenció en visita algunos elementos deteriorados y reparaciones poco técnicas.

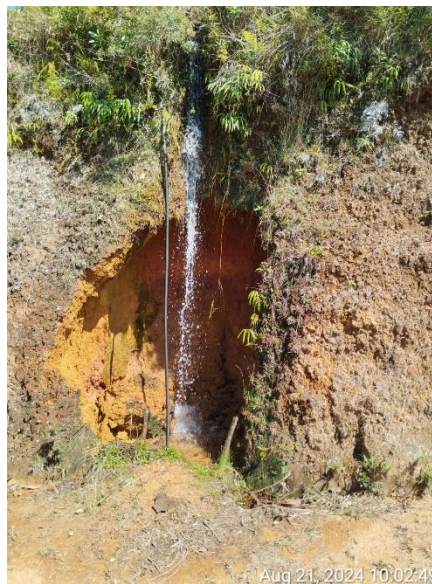
*Ilustración 10 Socavación en purgas de lodos*

- ✚ De acuerdo con lo manifestado por el administrador del acueducto se presentan socavaciones en el terreno al momento de purgar los lodos acumulados en las estructuras.

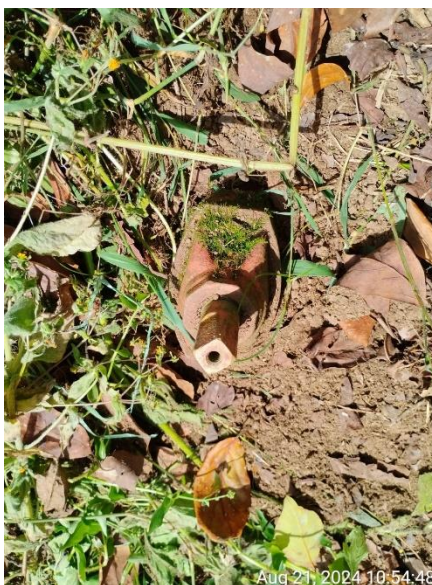
*Ilustración 12 Válvula afectada por la intemperie*

- ✚ Se deben legalizar las servidumbres a favor del acueducto de la vereda Pantalio de los predios donde se ubica la infraestructura y las redes para evitar inconvenientes en la operación y mantenimiento del sistema.
- ✚ Se requiere implementar un programa de reposición de redes que ya hayan cumplido con su ciclo de vida y/o que no cumplen con el diámetro mínimo (50mm) para acueductos rurales de acuerdo a lo consignado en el Artículo 63 de la Resolución 0330 de 2017.
- ✚ Se requiere realizar el cambio de algunos accesorios afectados por encontrarse ubicados a la intemperie. Se recomienda cambiar los elementos averiados e implementar obras que mejoren su localización, operación y contribuyan a su conservación, como por ejemplo cajas para las válvulas.

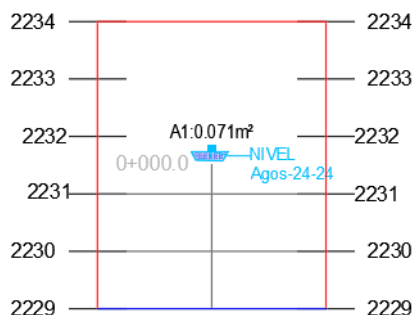
#### Q. SIN NOMBRE 1\_0+000.00

Para el estudio de la quebrada, se designaron puntos específicos de medición en cada una de las fuentes sin nombre que alimentan el acueducto veredal de Pantalio. En cada sitio seleccionado, se establecieron tramos de 4 metros de longitud, donde se procedió a realizar la batimetría de cada afluente. Este proceso permitió obtener datos sobre la topografía y profundidad de las secciones de los cuerpos de agua. Para cada tramo, se calculó el área de la sección transversal en el punto de inicio y en el punto final del tramo, lo cual fue clave para determinar el caudal. Finalmente, se estimó el volumen de flujo de cada afluente, utilizando tanto la velocidad del flujo como el área de la sección transversal calculada.
