# REGISTRO FOTOGRÁFICO

Contrato No. 24001044 H4

Proyecto: CONSTRUIR EL CERRAMIENTO PERIMETRAL DEL AEROPUERTO DE MONTELIBANO-CORDOBA

## ACTIVIDADES EJECUTADAS DURANTE EL PERIODO DE 01 ENERO -31 DE ENERO

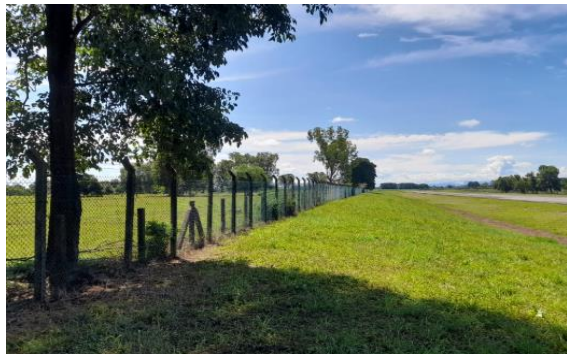
| Fotografía n° | 1 |

Cerramiento antiguo con posteria de concreto

| Descripción | Lado este de la pista |

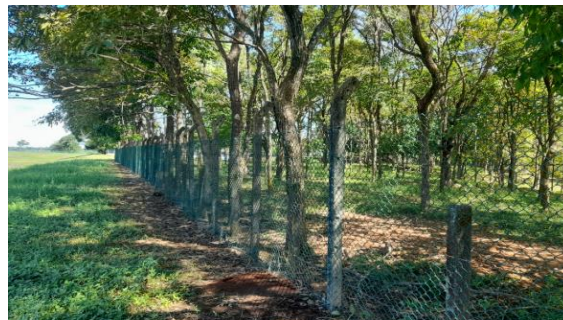
| Fotografía n° | 2 |

Cerramiento antiguo con posteria de concreto

| Descripción | Lado este de la pista |

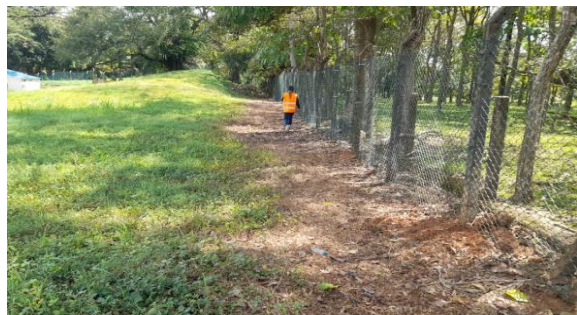
| Fotografía n° | 3 |

Cerramiento antiguo con posteria de concreto

| Descripción | Lado este de la pista |

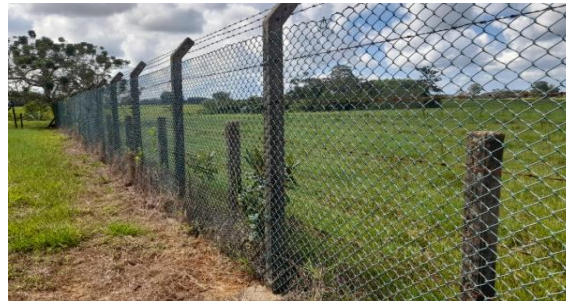
| Fotografía n° | 4 |

Cerramiento antiguo con posteria de concreto

| Descripción | Lado oeste de la pista |

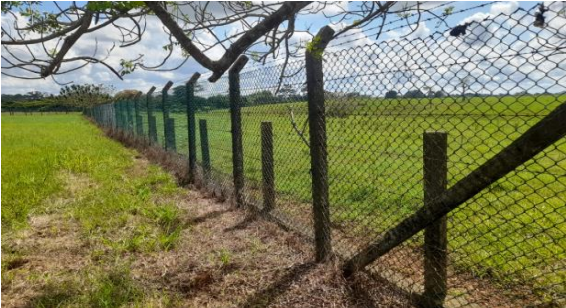
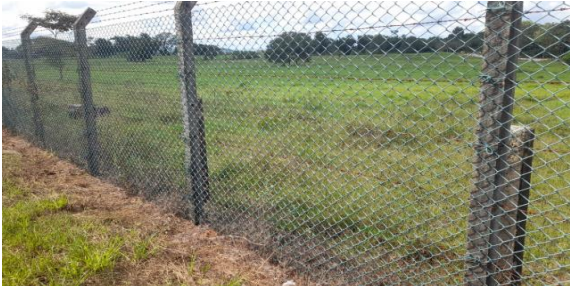
| Cerraminto antiguo con posteria de concreto | | Cerraminto antiguo con posteria de concreto | |
|---|---|---|---|
| Fotografia n° | 5 | Fotografia n° | 6 |

| Cerraminto antiguo con posteria de concreto | | Cerraminto antiguo con posteria de concreto | |
| Descripcion | Fondo de la pista | Descripcion | Fondo de la pista |

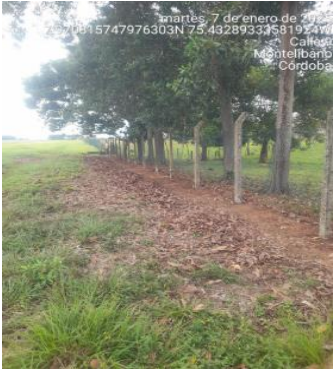
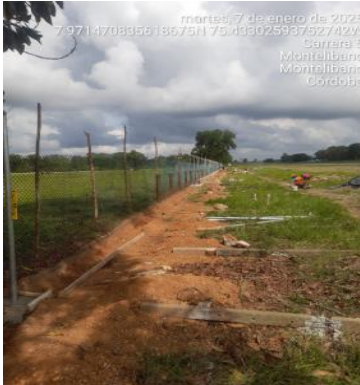
| Cerraminto antiguo con posteria de concreto | | Cerraminto antiguo con posteria de concreto | |
|---|---|---|---|
| Fotografia n° | 7 | Fotografia n° | 8 |

| Cerraminto antiguo con posteria de concreto | | Cerraminto antiguo con posteria de concreto | |
|---|---|---|---|
| Desmorte de malla eslabonada existente lado este | | Desmorte de malla eslabonada existente lado este | |

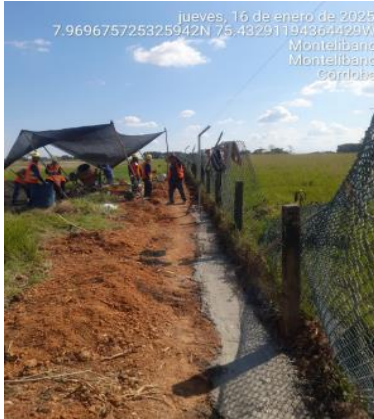
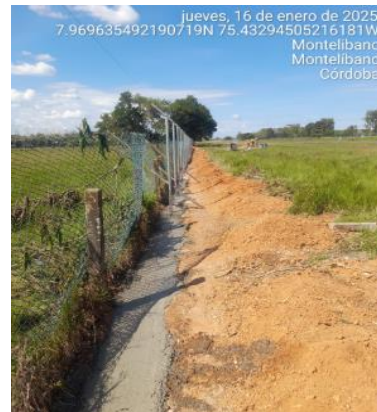
| Descripción | Ejecución de solado de concreto con dimensiones de 0.30 m de profundidad y 0.40 m de ancho, garantizando nivelación y compactación adecuada para una base estable | Descripción | Ejecución de solado de concreto con dimensiones de 0.30 m de profundidad y 0.40 m de ancho, garantizando nivelación y compactación adecuada para una base estable |

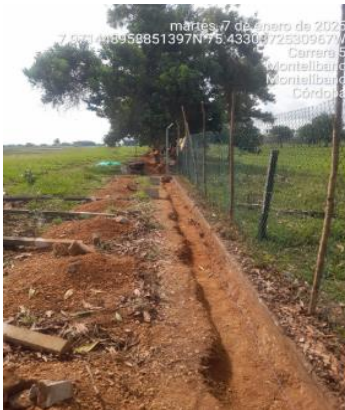
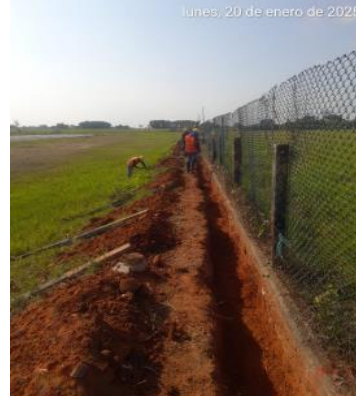
### Excavación

| Descripción | El proceso de excavación consiste en la remoción controlada de material del terreno hasta alcanzar las dimensiones requeridas de 0.3 metros de profundidad y 0.4 metros de ancho. Se lleva a cabo utilizando herramientas manuales. | Descripción | El proceso de excavación consiste en la remoción controlada de material del terreno hasta alcanzar las dimensiones requeridas de 0.3 metros de profundidad y 0.4 metros de ancho. Se lleva a cabo utilizando herramientas manuales. |

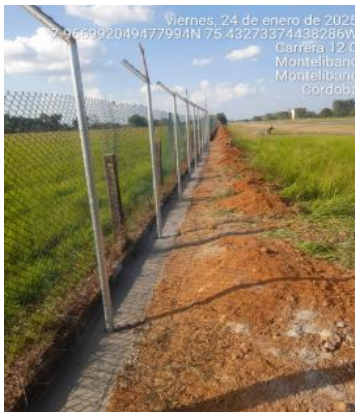
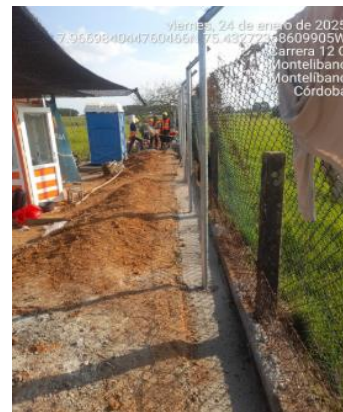
| Fotografia n° | 17 | Fotografia n° | 18 |

### Excavación

| Descripcion | El proceso de excavación consiste en la remoción controlada de material del terreno hasta alcanzar las dimensiones requeridas de 0.3 metros de profundidad y 0.4 metros de ancho. Se lleva a cabo utilizando herramientas manuales. | Descripcion | El proceso de excavación consiste en la remoción controlada de material del terreno hasta alcanzar las dimensiones requeridas de 0.3 metros de profundidad y 0.4 metros de ancho. Se lleva a cabo utilizando herramientas manuales. |

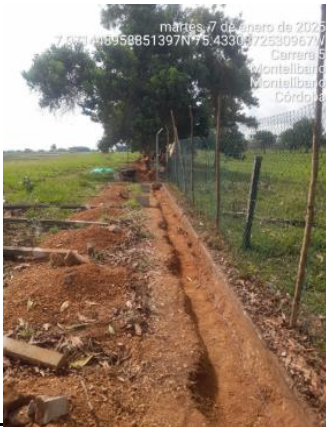
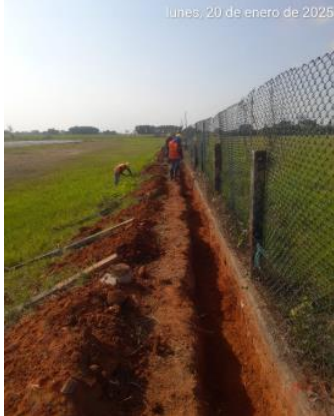
| Excavación | | Excavación | |
| Descripcion | El proceso de excavación consiste en la remoción controlada de material del terreno hasta alcanzar las dimensiones requeridas de 0.3 metros de profundidad y 0.4 metros de ancho. Se lleva a cabo utilizando herramientas manuales. | Descripcion | El proceso de excavación consiste en la remoción controlada de material del terreno hasta alcanzar las dimensiones requeridas de 0.3 metros de profundidad y 0.4 metros de ancho. Se lleva a cabo utilizando herramientas manuales. |

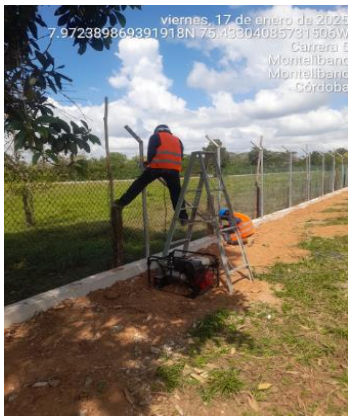
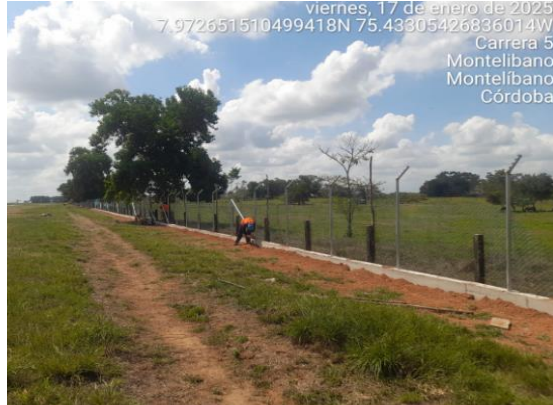
| Instalación de cerramiento tipo I en malla eslabonada | | Instalación de cerramiento tipo I en malla eslabonada | |
| Descripcion | Suministro e instalación de cerramiento tipo I en malla eslabonada, incluyendo postes metálicos, tensores, abrazaderas y demás accesorios necesarios. La estructura se fija con cimentación adecuada para garantizar estabilidad y resistencia, cumpliendo con las especificaciones técnicas del proyecto. | Descripcion | Suministro e instalación de cerramiento tipo I en malla eslabonada, incluyendo postes metálicos, tensores, abrazaderas y demás accesorios necesarios. La estructura se fija con cimentación adecuada para garantizar estabilidad y resistencia, cumpliendo con las especificaciones técnicas del proyecto. |
