| <p><b>Ecolimpiezas</b><br/>del Valle S.A.S.<br/>La Otra Cara de la Limpieza</p> | <p align="center"><b>INFORME MANTENIMIENTO DE<br/>UNIDADES TECNICAS DE<br/>ALMACENAMIENTO DE AGUA<br/>PARA CONSUMO HUMANO</b></p> | <p><b>CÓDIGO:</b> ECO-002</p> |
| <p align="center"><b>INSTITUTO<br/>COLOMBIANO DE<br/>BIENESTAR FAMILIAR -<br/>CZ NORORIENTAL</b></p> | | |

Se realiza saneamiento a las unidades técnicas de almacenamiento de agua para consumo humano, ubicados en el área de **INSTITUTO COLOMBIANO DE BIENESTAR FAMILIAR -CZ NORORIENTAL DE CALI.**

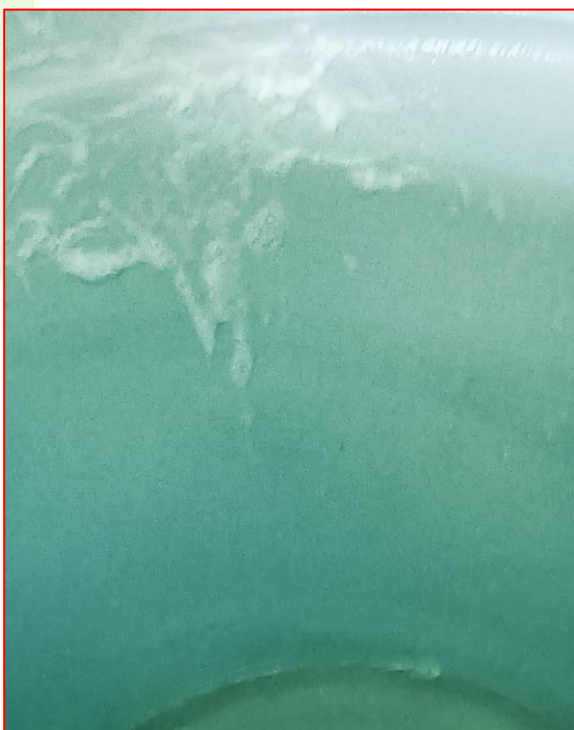
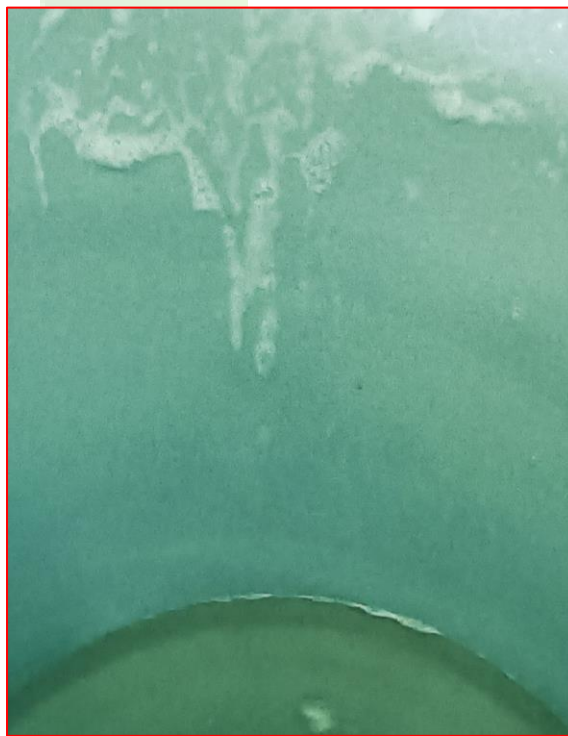
**DETERGENTE:**

1. Detergente (degratec 25) detergente neutro concentrado para la industria y en general.
2. Fricción
3. Enjuague con agua potable a alta presión.
4. Desinfectante (Hipoclorito al 1.5% v/v).

Adicionalmente se aplica fricción mecánica entre pasos para garantizar el correcto lavado, se aplica el detergente en espuma para que el contacto en la superficie del tanque sea durante más tiempo y se aplica desinfectante nebulizado y alta presión para garantizar el contacto y prolongado en las superficies del tanque.

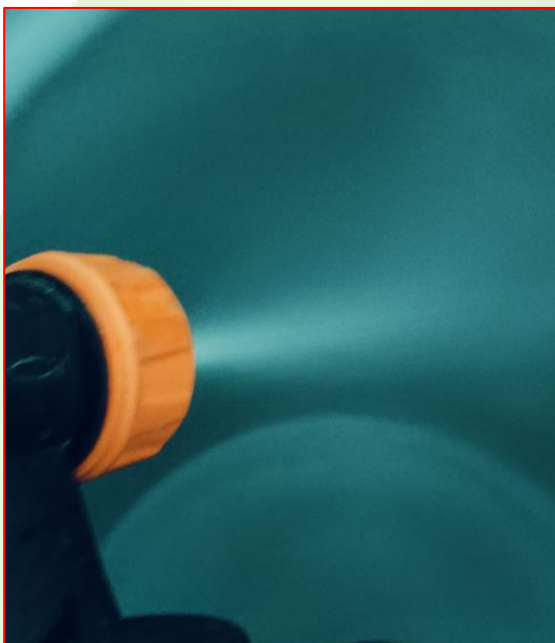
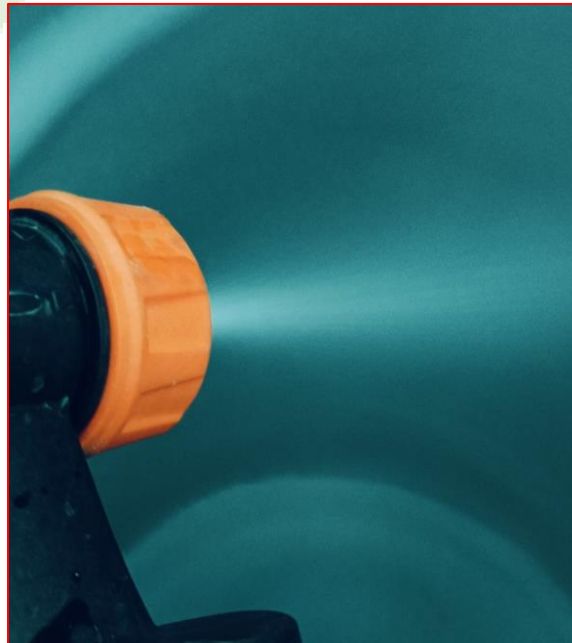
**DESINFECTANTE:**

Los tiempos de contacto de la solución de detergente fueron de 35 minutos y del desinfectante de 30 minutos. Se programa toma de muestras microbiológicas y físico químicas.
