**REFERENCIA:** Contrato Interadministrativo No. 216144 suscrito entre ENTerritorio S.A. y USPEC. – Contrato derivado de obra No. 2240066 cuyo objeto es el “MEJORAMIENTO Y MANTENIMIENTO DE LA INFRAESTRUCTURA FÍSICA DEL COMPLEJO CARCELARIO Y PENITENCIARIO COCUC CÚCUTA - NORTE DE SANTANDER, A CARGO DEL INSTITUTO NACIONAL PENITENCIARIO Y CARCELARIO – INPEC, EN EL MARCO DEL CONTRATO INTERADMINISTRATIVO No. 216144.”

**ASUNTO:** Reporte de situaciones presentadas en el frente de Rampa Pabellón 21 y solicitud de gestiones por parte de USPEC.

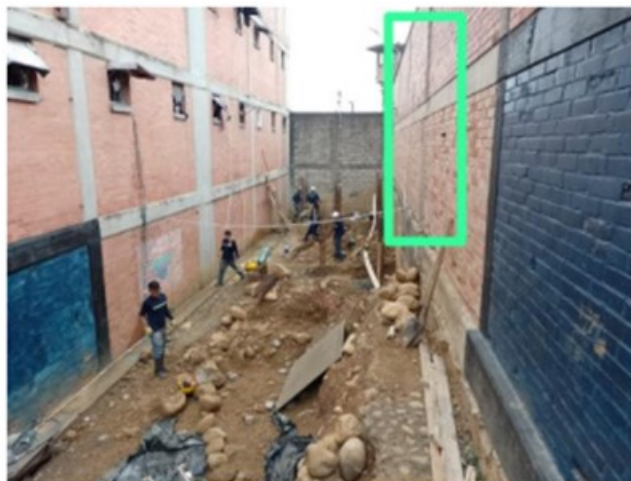
*“(...) Por medio de la presente, nos dirigimos a ustedes con el fin de dar nuestros descargos sobre las dificultades en el desarrollo de las actividades en la construcción de la rampa de acceso a los pabellones 20 y 21 debido a la presencia de una colmena de avispas africanizadas que están ubicadas en los muros colindantes con la zapatería del centro penitenciario.*

Como se puede observar en la imagen de referencia, se selecciona el lugar donde está ubicada la colmena, en estos momentos se están realizando trabajos en ese punto señalado, actividades de demolición y excavación manual, es cuando las avispas se inquietan y se presentan picaduras a los trabajadores que ejecutan las actividades.

Como Unión Temporal contratista de obra solicitamos ante ustedes la erradicación de la colmena de avispas para que no se vean afectadas las actividades ya que no es responsabilidad del contratista realizar alguna acción de mitigar dicha dificultad presentada en el sitio de trabajo (...)"

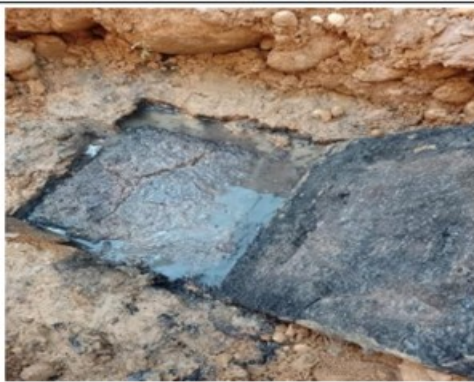
estos registros de aguas negras, de los cuales no existe ningún plano en el cual se identifique su ubicación y se indiquen las tuberías que llegan y salen de dichos registros, además las tuberías de estos están tapadas, por lo cual el agua negra no sigue su curso por el sistema de tuberías de agua negra si no que rebosan en el área de trabajo.

| <p><b>REGISTROS SANITARIOS EN PUNTO DE ZAPATAS DE CIMENTACION</b></p> | <p><b>REBOSAMIENTO DE AGUAS NEGRAS EN PUNTO DE ZAPATAS DE CIMENTACION</b></p> |

Por parte del contratista de obra y esta interventoría se solicita al INPEC y la USPEC planos de ubicación de los registros de aguas negras de el pabellón 20 y 21, y mantenimiento al sistema de alcantarillado de esta zona; Esto con el fin de realizar un plan de choque o alternativas que optimicen las actividades de cimentación de la rampa de acceso a los pabellones 20 y 21 del centro penitenciario

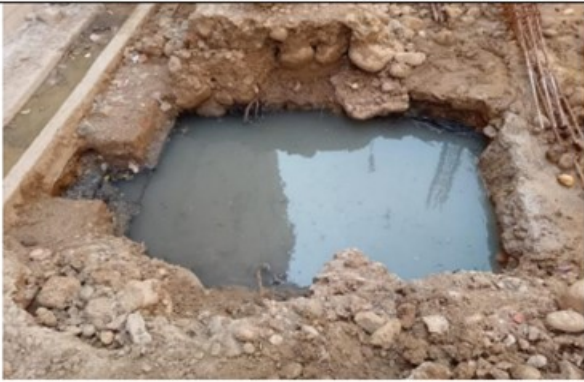
Actualmente se presentan escorrentías superficiales y subterráneas que están inundando el área de intervención. Estas inundaciones son consecuencia de fugas en las redes hidrosanitarias existentes del ERON, así como de taponamientos ocasionados por la acumulación de objetos, lo cual genera inundaciones en las excavaciones realizadas e impide la ejecución óptima de las actividades.

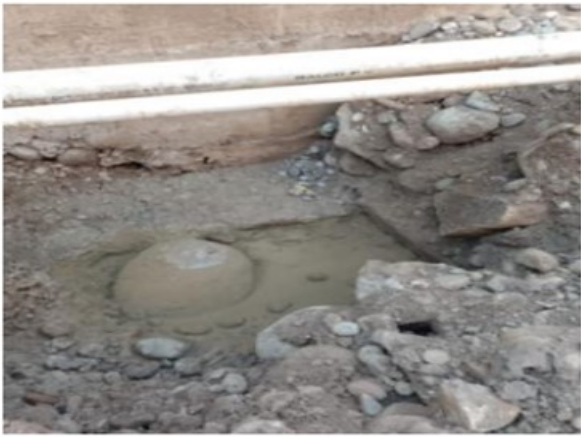
Adicionalmente también hay presencia de agua potable, las cuales se filtran a través de los muros adyacentes al pabellón 20-21, esto entorpece las labores de excavación, compactación y fundida de cimentación en la rampa.

| <p><b>PRESCENCIA DE AGUAS LIMPIAS PERMANENTEMENTE</b></p> | <p><b>AGUAS NEGRAS PERMANENTEMENTE EN EXCAVACIONES</b></p> |
