| INSTALACIÓN Nº | 95388422 | Ubicación | Latitud: 1.1128333 | N | Longitud: -71.3964722 | O |
| DEL MUNICIPIO DE | CARURÚ | | | VEREDA | LA LIBERTAD | |
| FECHA | 20/07/2023 | | Condición Climática | | Parcialmente Nublado | |

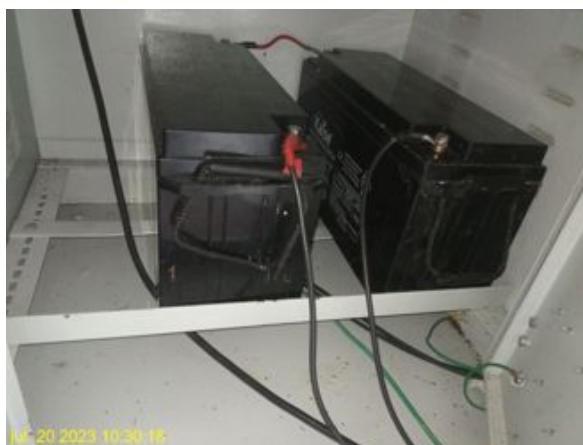
EVIDENCIA DEL BANCO DE BATERÍAS ANTES DEL MANTENIMIENTO

equipo con las baterías dañadas, no sostienen la carga

| CAMBIO BATERIA | SI | Nuevo | kaise | 12v | 150ah |
