## INFORME SOBRE LA RED FÍSICA

MUNICIPIO DE LA  
**VICTORIA**

ALCALDÍA DE LA VICTORIA  
VALLE DEL CAUCA

INFORME 04

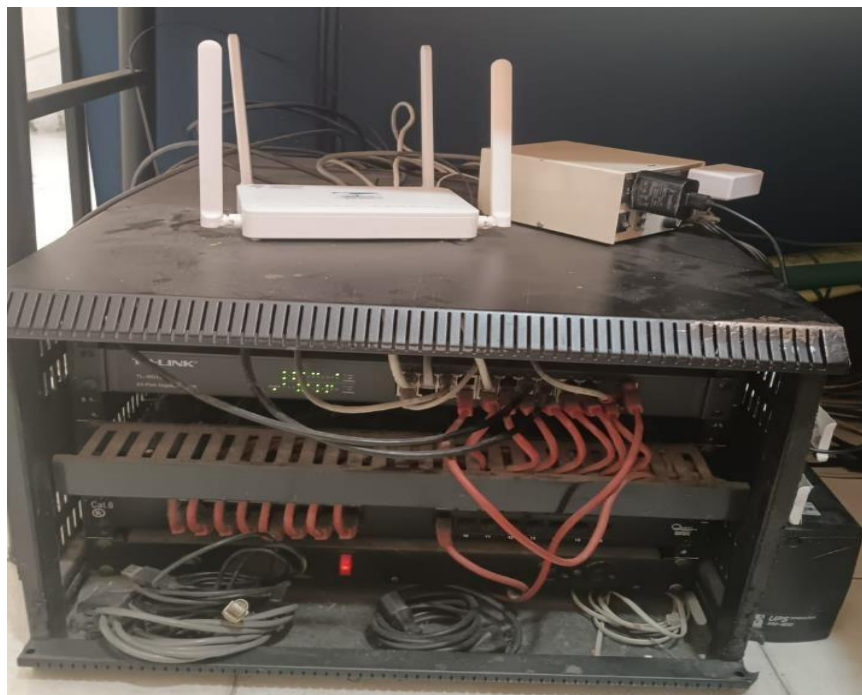
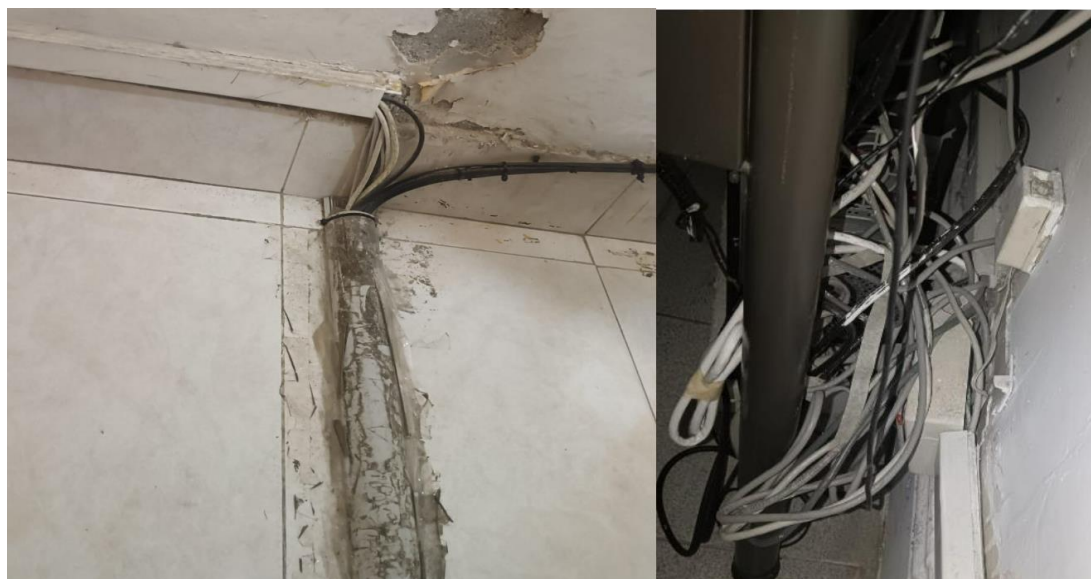
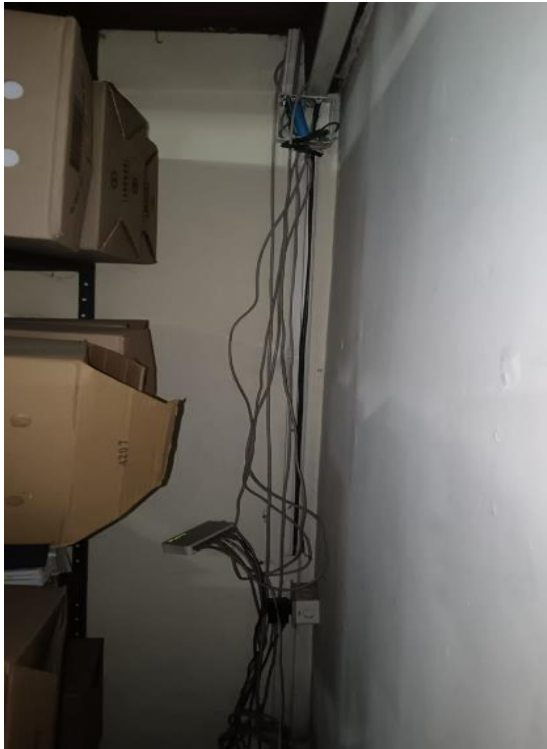
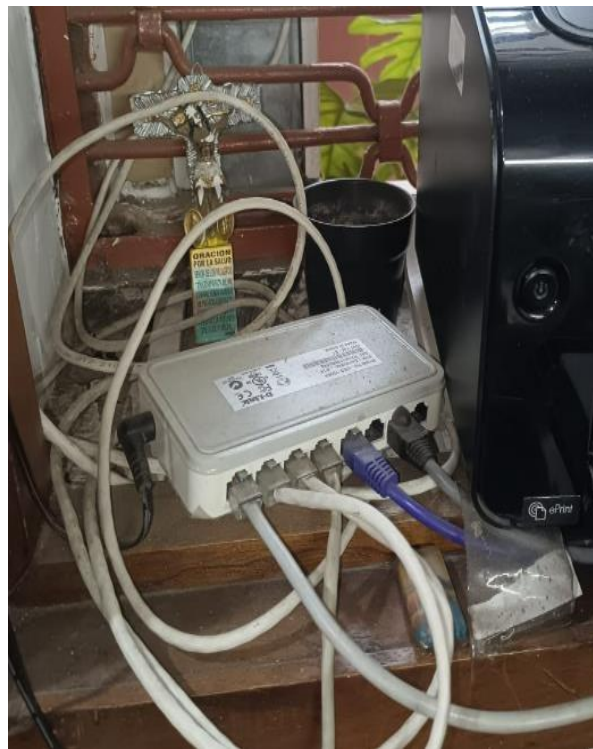
## EV IDENCIAS FOTOGRÁFICA -INSPECCIÓN

- Canaletas y Cables: Las canaletas y los cables actuales se encuentran en mal estado, lo que afecta la estabilidad de la red y representa un riesgo de accidentes. Es necesario reemplazarlas y reordenar los cables.
- Rack de Comunicaciones: El rack de comunicaciones está mal ubicado (en el suelo y sin puerta), desorganizado y sucio. Esto no solo incrementa el riesgo de fallos eléctricos, sino que facilita la manipulación por personal no autorizado. Se recomienda reubicar el rack en una posición elevada y protegida, asegurando su ventilación y limpieza.
- Centro de Datos: No se cuenta con un centro de datos adecuado, ni con sistemas de ventilación.

Se debe instalar un espacio exclusivo para servidores con condiciones de climatización apropiadas, lo que es fundamental para evitar sobrecalentamiento y fallos en los equipos.

- Se recomienda reubicar el rack de comunicaciones en una posición elevada, con puertas de seguridad, y reorganizar todo el cableado dentro del rack. Además, es fundamental sustituir las canaletas y cables en mal estado por nuevas, utilizando cables de categoría UTP 6a o superior para garantizar una velocidad y estabilidad óptimas en la transmisión de datos.
- Se debe etiquetar y ordenar los cables adecuadamente para facilitar el mantenimiento y evitar confusiones futuras.

- Crear un centro de datos con una adecuada ventilación y climatización, así como protección física de los equipos, es fundamental para asegurar un funcionamiento continuo y estable de los servidores. Además, esto reducirá el riesgo de fallos derivados del sobrecalentamiento o suciedad.
