# REPORTE SERVICIO TÉCNICO

## REPORTE #2491584

| Equipo: NEVERA DOBLE PUERTA | | Identificador NEV-LSPM-PLAG |
| REPORTE DE MANTENIMIENTO | | |

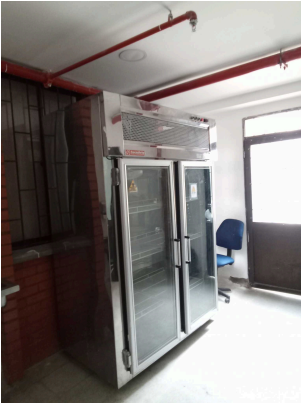
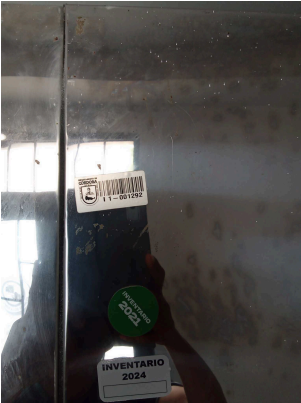
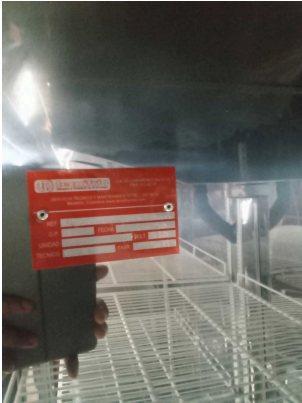
| Equipo: NEVERA DOBLE PUERTA | | Identificador NEV-LSPM-PLAG |
|---|---|---|
| PERIODICIDAD DEL SERVICIO:<br>Mantenimiento periódico preventivo semestral (6 meses) | DESCRIPCIÓN FALLA REPORTADA:<br>Equipo presenta fuga de refrigerante en el sistema | |
| ESTADO FUNCIONAL EN QUE SE ENCUENTRA EL EQUIPO:<br>Fuera de servicio | TRABAJOS REALIZADOS:<br>Se realizó inspección del estado físico del equipo., Se realizó limpieza general del equipo., Se verificaron sistemas eléctricos, contactos y conexiones. , Se verificaron sistemas eléctricos y/o electrónicos, Se verificaron y lubricaron sistemas mecánicos., Se verificaron sistemas neumáticos., Se verificaron sistemas hidráulicos. | OBSERVACIÓN TRABAJOS REALIZADOS:<br>Equipo presenta fuga en el sistema de refrigeración<br>Se realiza corrección de fugas en el sistema de refrigeración y carga de refrigerante y reemplazo de filtro secador<br>Se realiza limpieza de evaporador, condensador, ventilador y sistema de drenaje.<br>Se realiza inspección de sistema eléctrico, electrónico. |

En la verificación inicial del equipo presenta fuga en sistema de refrigeración y se realiza corrección de fugas incluyendo carga de refrigerante y reemplazo de filtro secador  
Equipo funcional
