No. 20250613-7227-I

ASUNTO: Solicitud de intervención de guadual en espacio público – Barrio Primavera Azul, Manzana 17

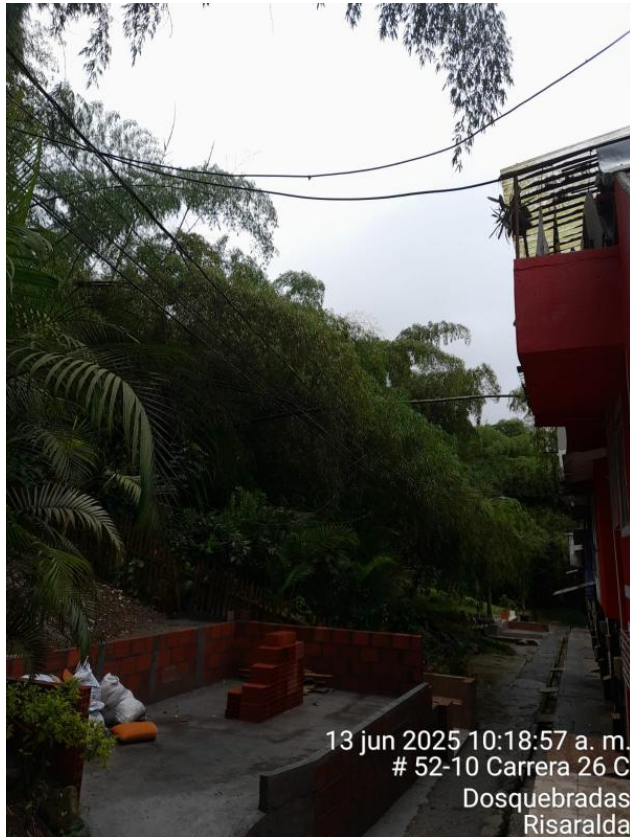
**Registro fotografico:**

La Dirección de Gestión del Riesgo del Municipio de Dosquebradas informa que el día **viernes 13 de junio de 2025** se atendió una situación de emergencia en el **barrio Primavera Azul, Manzana 17**, donde se presentó el **colapso de varias guadas maduras y sobremaduras**, lo cual generó la **afectación directa al techado de la vivienda 16A** del sector.

La situación fue ocasionada por el deterioro estructural y la pérdida de estabilidad de las guadas, las cuales, al encontrarse en un espacio público sin manejo silvicultural ni mantenimiento preventivo, representaban un riesgo latente para los habitantes del sector. Ante esta circunstancia, y con el objetivo de **prevenir nuevas emergencias o la ocurrencia de condiciones de riesgo**, se solicita de manera atenta a esa dependencia municipal realizar las **labores de manejo y mantenimiento del guadual** en mención.

Por lo anterior, y en concordancia con los principios de corresponsabilidad y acción preventiva contemplados en la **Ley 1523 de 2012**, solicitamos con carácter prioritario su intervención en el guadual afectado, adoptando las medidas de manejo silvicultural, control de carga vegetal, y limpieza del área que sean necesarias, en coordinación con la Secretaría de Desarrollo Agropecuario y Gestión Ambiental, si así se requiere.
