**Asunto: Respuesta a solicitud Radicado No. CE2025085720 - INFORME ESTADO DESFIBRILADORES DE LOS ESCENARIOS DEPORTIVOS.**

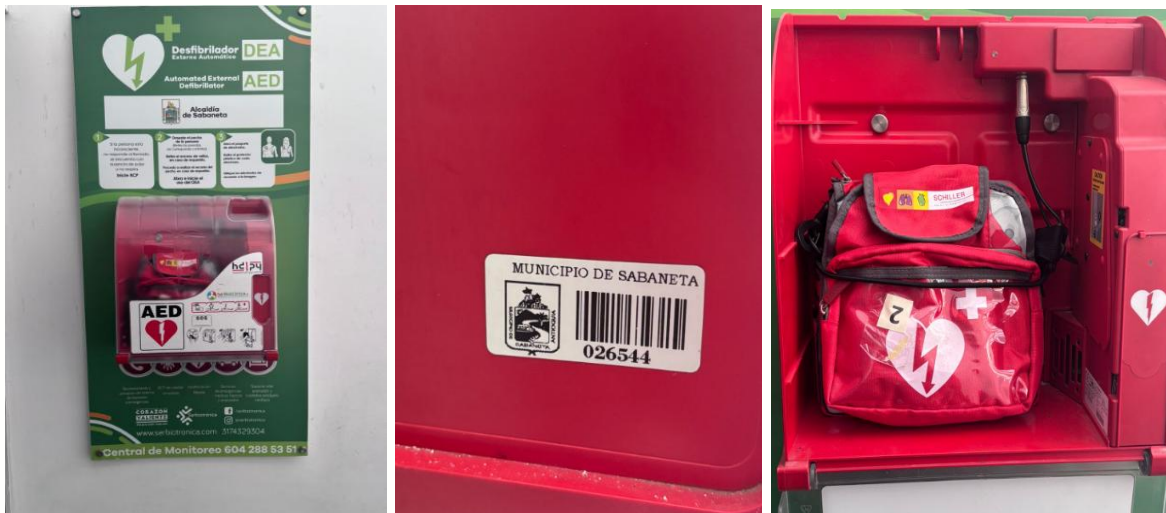
**Unidad deportiva zona sur:** en la unidad deportiva zona sur se realiza la inspección sobre el estado del desfibrilador con número de serie **58997070148** ubicado en su caja de seguridad con número de serie 26544 y con su respectiva placa informativa. El estado actual del desfibrilador es totalmente funcional, enciende sin novedad, su batería está cargada y se encuentra calibrado, además de esto se encuentran los parches de adulto y de niño dentro del estuche del mismo, no se encuentran las baterías de la alarma de la caja de seguridad.

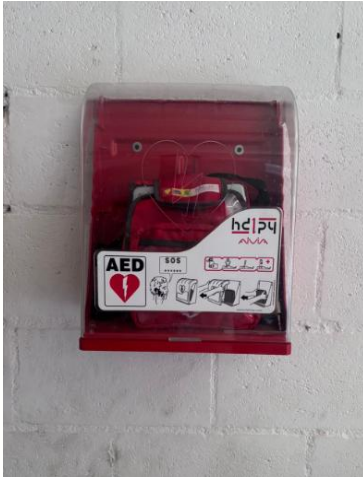
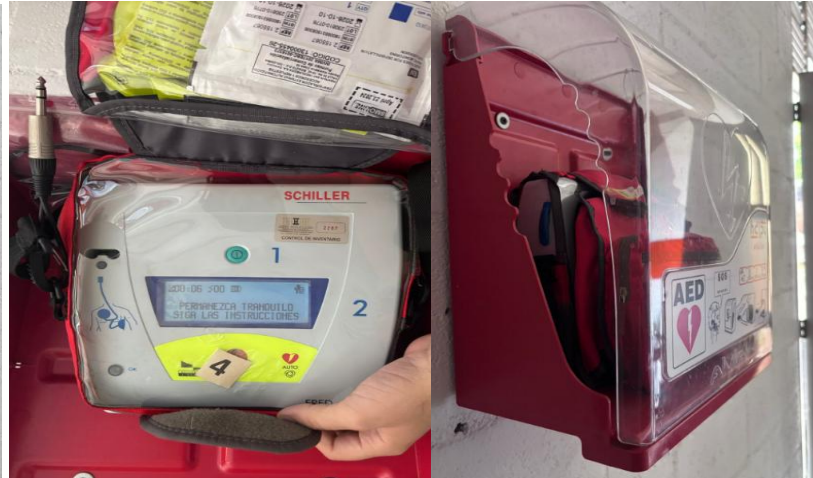
**Unidad deportiva zona norte:** en la unidad deportiva zona norte se realiza la inspección sobre el estado del desfibrilador con número de serie **58997069721** ubicado en su caja de seguridad sin número de serie y sin su respectiva placa informativa. El estado actual del desfibrilador es totalmente funcional, enciende sin novedad, su batería está cargada y se encuentra calibrado, además de esto se encuentran los parches de adulto y de niño dentro del estuche de este.

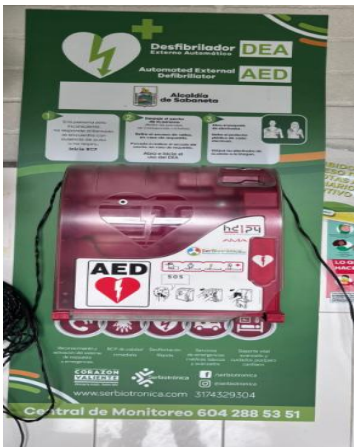
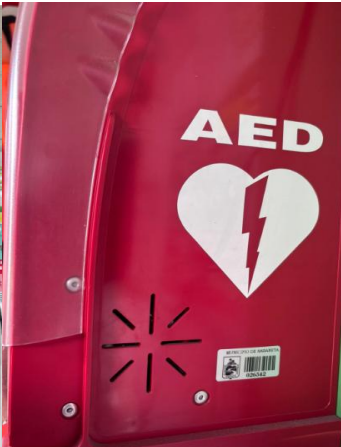
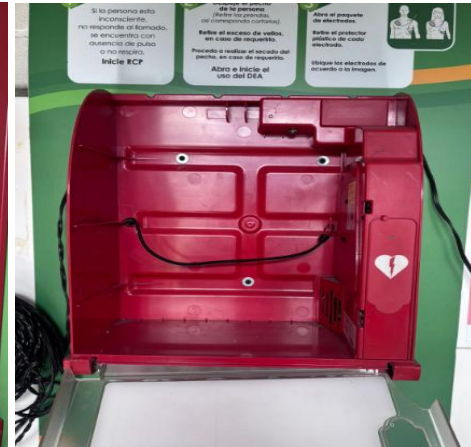
**Unidad deportiva pan de azúcar:** en la unidad deportiva pan de azúcar se realiza la inspección sobre el estado del desfibrilador que no se encuentra ubicado en su caja de seguridad con número de serie 26542. La caja se encuentra quebrada en su parte inferior, se encuentra con su respectiva placa informativa, no se encuentran las baterías de la alarma de la caja de seguridad.

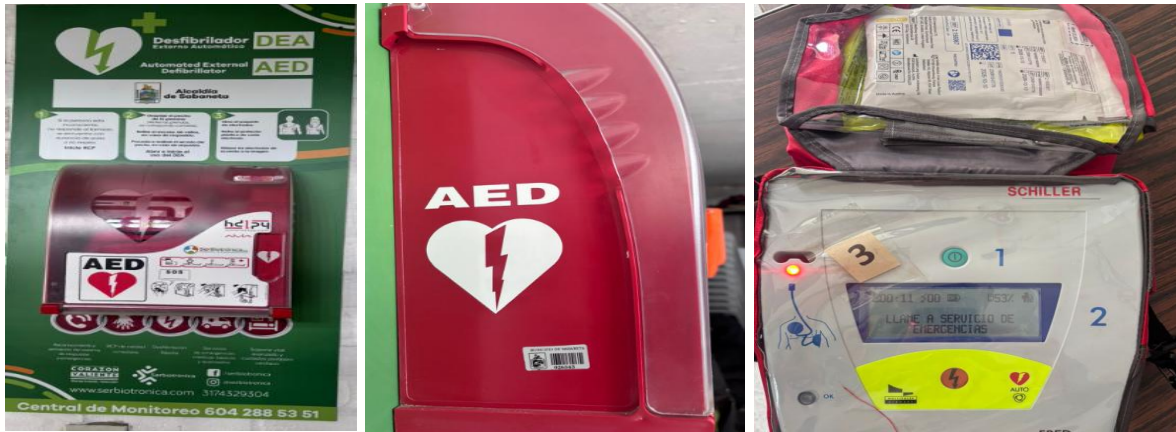
**Unidad deportiva maría auxiliadora:** en la unidad deportiva maría auxiliadora se realiza la inspección sobre el estado del desfibrilador con número de serie **58997069716** ubicado en su caja de seguridad con número de serie 26543 y con su respectiva placa informativa. El estado actual del desfibrilador es totalmente funcional, enciende sin novedad, su batería está cargada y se encuentra calibrado, además de esto se encuentran los parches de adulto y de niño dentro del estuche del mismo, no se encuentran las baterías de la alarma de la caja de seguridad.

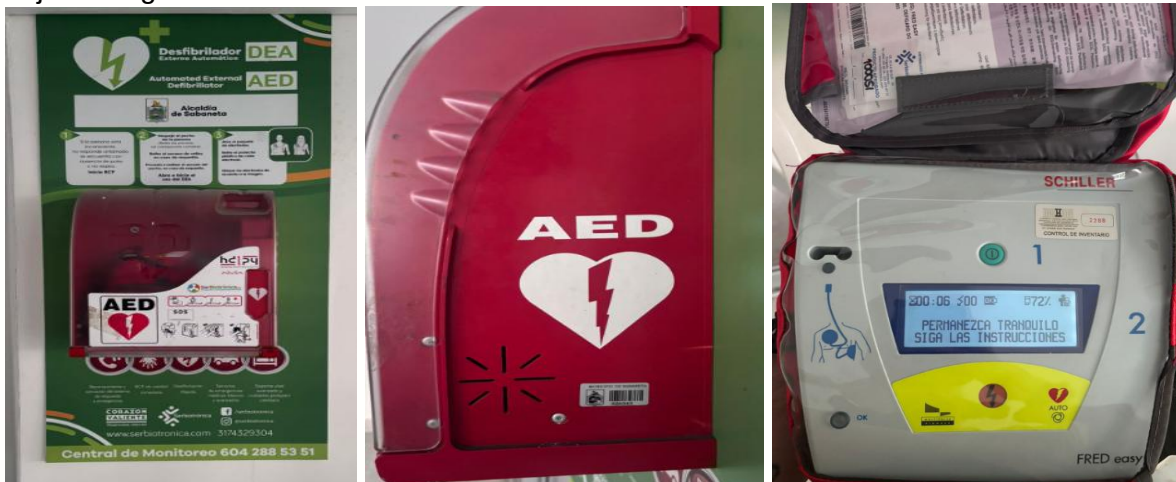
**Placa polideportiva Cañaveralejo:** en la placa polideportiva Cañaveralejo se realiza la inspección sobre el estado del desfibrilador con número de serie **58997070150** ubicado en su caja de seguridad con número de serie 26545 y con su respectiva placa informativa. El estado actual del desfibrilador es totalmente funcional, enciende sin novedad, su batería está cargada y se encuentra calibrado, además de esto se encuentran los parches de adulto y de niño dentro del estuche del mismo, no se encuentran las baterías de la alarma de la caja de seguridad.
