**Informe de actividades # 8 correspondiente al mes de septiembre 2025.**

| 9. OBJETO CONTRACTUAL | OPS SPPAL CTO-CM-052-2025 Brindar apoyo en la instalación, mantenimiento, determinación y reparación de daños eléctricos en el CLUB MILITAR |

#### FUNCIONES DE SERVICIOS GENERALES

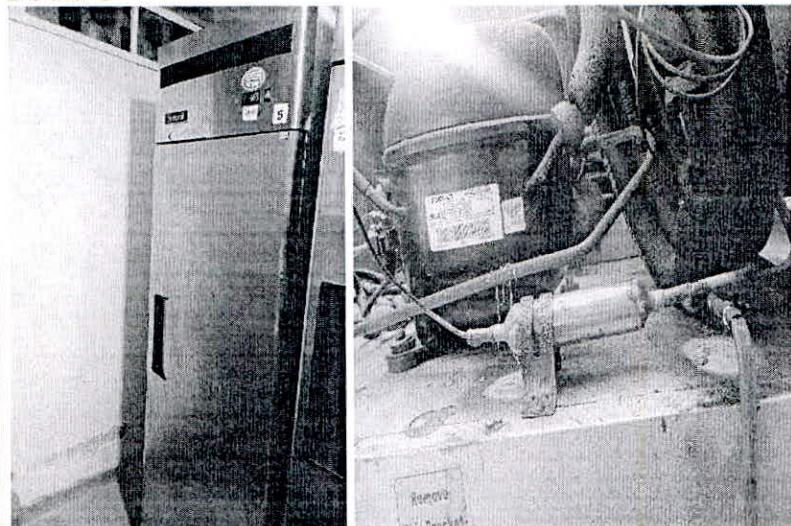
FOTO 1

1.se realizo reparación de nevera #5 ubicada en la cocina de empleados placa # 1038  
Revisión del sistema eléctrico, medición de presiones de la unidad compresora, medición de amperaje de la unidad compresora, revisión de kit de arranque, la falla se encontró en el filtro deshidratador, se procede al cambio del repuesto, se realiza soldadura en filtro deshidratador, se realiza vacío a la unidad compresora, se procede a realizar recarga de gas refrigerante # 404 A , se realizaron pruebas y se deja en servicio, CLUB MILITAR BOGOTA

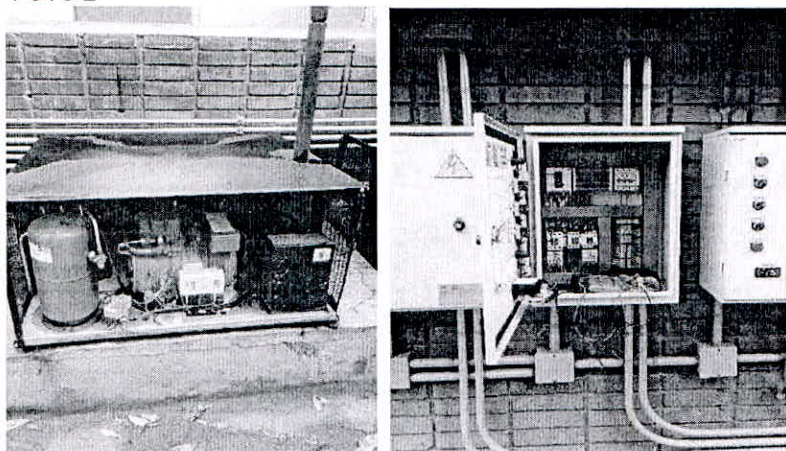
FOTO 2

2.se realizo revisión del cuarto frio # 6 ubicado en la cocina honorush en la revisión del sistema eléctrico se evidencia que hubo sobrecalentamiento el la unidad compresora y se disparó el térmico de la unidad se realizo las respectivas correcciones, se realizaron pruebas y es puesta en servicio, CLUB MILITAR BOGOTA.

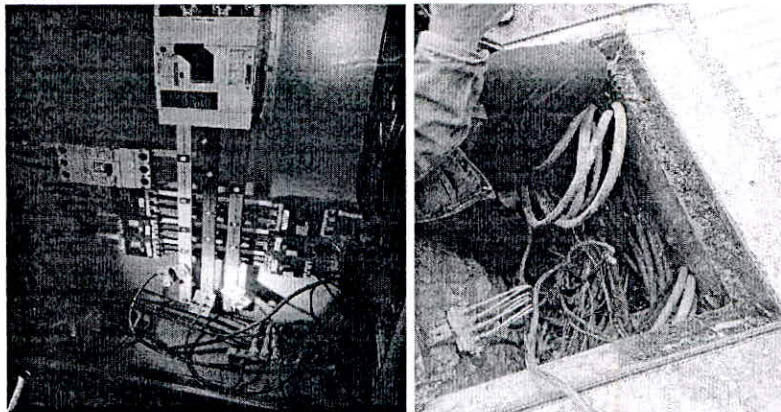
FOTO 3

3. se realizó maniobra conexionado para la transferencia del salón Colombia,  
Desmantelamiento y recuperación de cable # 2 ceros, se retiran cables del barraje del gabinete del tablero general del salón Colombia, se desenergiza circuito, para el desmantelamiento, se procede a realizar la desenergización de los barrajes principal de los gabinetes tableros generales de plaza café, en donde se realizará la intervención de la interconexión de la transferencia para el salón Colombia se realizó la intervención dejando normalizado el sistema eléctrico, CLUB MILITAR BOGOTA

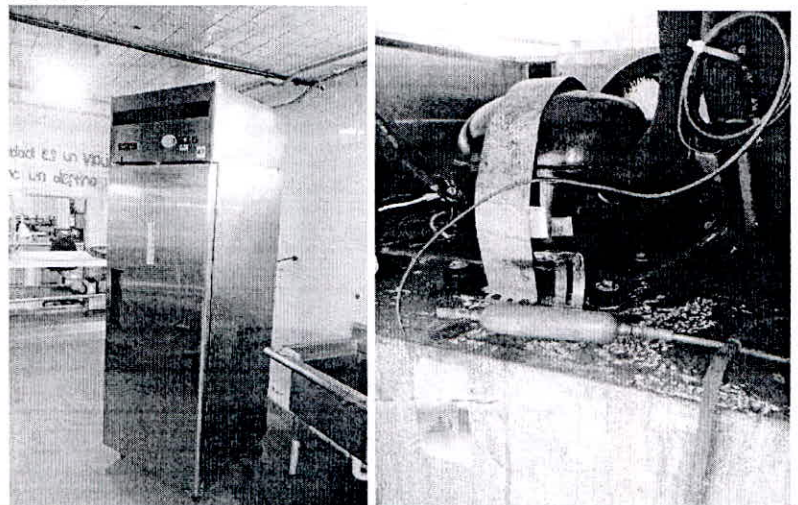
FOTO 6

6. se realizó intervención y reparación de equipo unidad cuarto frio de refrigeración, Se realizo desmonte y del evaporadora, se revisa conexiones y uniones para verificar alguna fisura, revisión de la válvula termodinámica de expansión de tres vías, se revisa tubería de baja y de succión y no se

encuentran fisuras, CLUB MILITAR  
SOCHAGOTA PAIPA

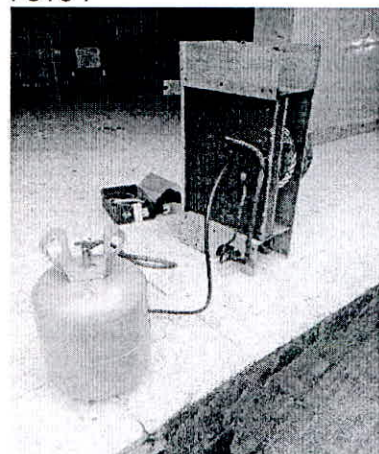
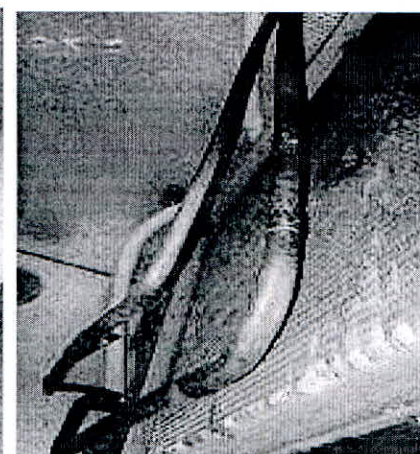
FOTO 8

7.al día siguiente se continua con la revisión de posibles fugas en la evaporadora, se realizó instalación de válvula de servicio en la tubería de la evaporadora de alta y se tapono la tubería de baja para realizar un barrido con gas refrigerante R22 para así verificar que el serpentín de la evaporadora no tenga poros efectivamente no tiene fugas y se procede a realizar el montaje de la evaporadora y aplicar soldadura de plata en tubería de cobre de alta y baja. CLUB MILITAR SOCHAGOTA PAIPA

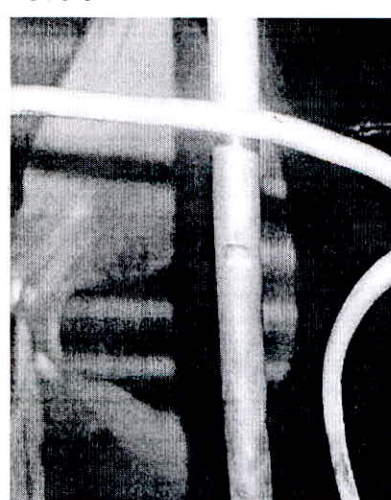
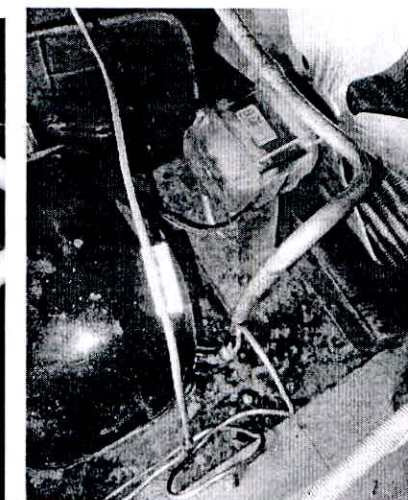
FOTO 9

8.al día siguiente se continua cola revisión de la fuga del cuarto frio, se realiza la revisión de la tubería en la unidad compresora y la condensadora y efectivamente se encuentra la fuga en la tubería de alta y en el tubo capilar se procede a corregir la fuga del capilar y del tubo con soldadura, al realizarla reparación se procede a recargar la unidad con gas refrigerante R22 se realizan ajustes y se realzan pruebas y puesta en servicio el equipo cuarto frio y se entrega. CLUB MILITAR SOCHAGOTA PAIPA

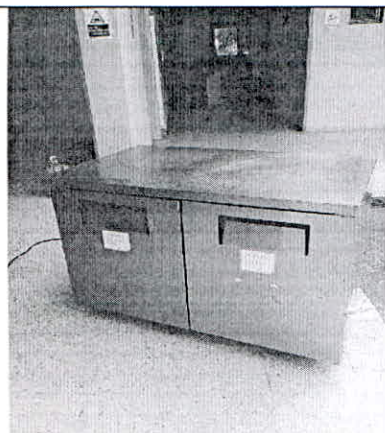
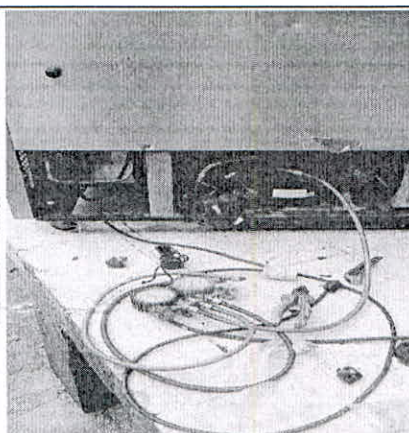
FOTO 10

9. se realiza reparación de nevera de congelación tipo mesa  
Al revisar la nevera se evidencia que el sistema eléctrico esta bloqueado por sensores, se procede a realizar cambio total del sistema eléctrico, se sustituye el filtro deshidratador, cambio de kit de arranque, instalación de control de temperatura full-

gauge tc 900 Powers nuevo, se realizo recarga de refrigerante 134 A, medición de voltaje, medición de amperaje de la unidad compresora, medición depresiones, se realizan pruebas y es puesta en servicio. CLUB MILITAR SOCHSGOTS PAIPA

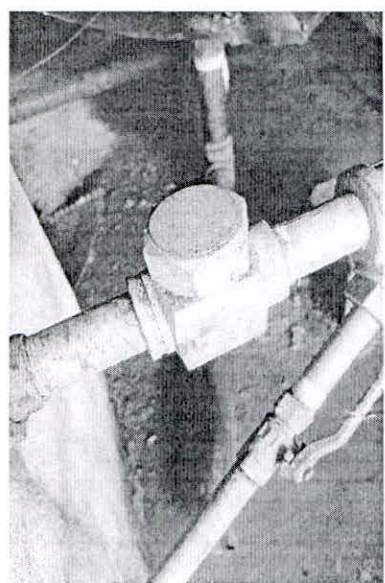
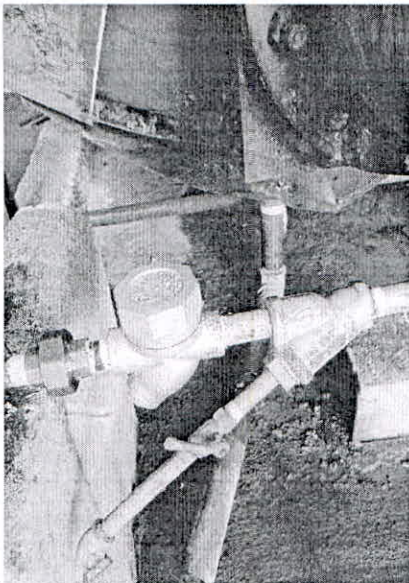
10. se realizó revisión y seguimiento a la tubería de retorno de vapor que llegan al tanque de condensado, por que presenta sobre calentamiento y una temperatura de mas de 80 grados y eso no es normal, en la revisión se evidencia que la válvula trampa termodinámica no realiza la retención del vapor del retorno, por eso el tanque de condensado tiene sobre calentamiento, se realizó la gestión de pedir repuesto para el cambio del repuesto, Al llegar el repuesto se procede a sustituir y retirar la existente, se realizó cambio de válvula trampa termodinámica de 3/4" del tanque almacenamiento de agua caliente, dejan el tanque de condensado en una temperatura de 45 grados. CLUB MILITAR SOCHAGOTA PAIPA
