**Referencia:** Contrato N° 1987 de 2024. Administración Vial de las carreteras nacionales a cargo de la Dirección Territorial Santander, grupo AMV 1 lote 1.

**Asunto:** SOLICITUD DE RECURSOS ATENCIÓN EMERGENCIA POR AVENIDA TORRENCIAL, ALTO RIESGO DE AFECTACIÓN AL PUENTE MONTECILLO 1 EN EL PR4+0801 Y DERRUMBES EN LA VÍA LA PALMERA – PRESIDENTE, RUTA 5504.

**REGISTRO FOTOGRÁFICO AVENIDA TORRENCIAL OCURRIDA EL 19 DE MAYO DE 2025 EN PUENTE MONTECILLO 1, QUEBRADA PEÑA COLORADA 2, PR4+0801 DE LA VÍA LA PALMERA - PRESIDENTE, RUTA 5504**

**REGISTRO FOTOGRÁFICO DERRUMBES QUE REQUIEREN MAQUINARIA PARA SU REMOCIÓN  
EN LA VÍA LA PALMERA - PRESIDENTE, RUTA 5504**

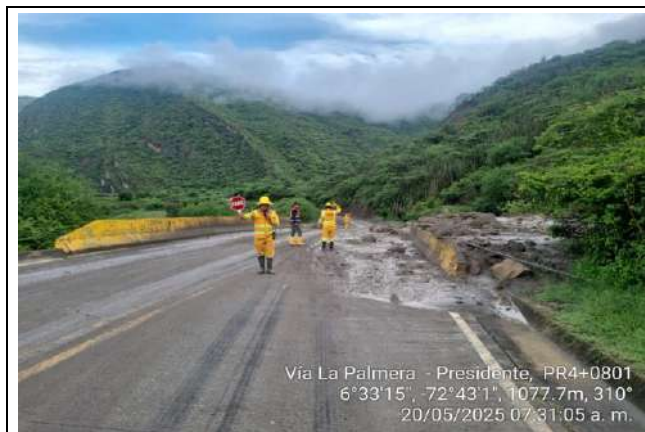
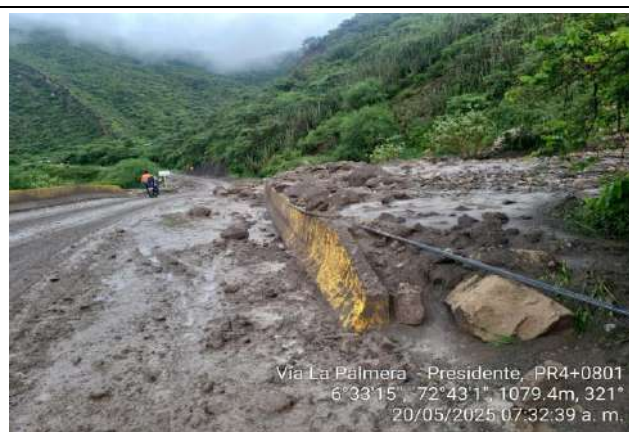
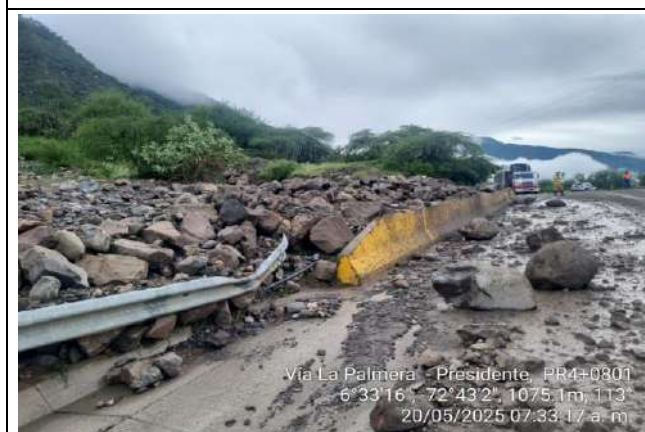
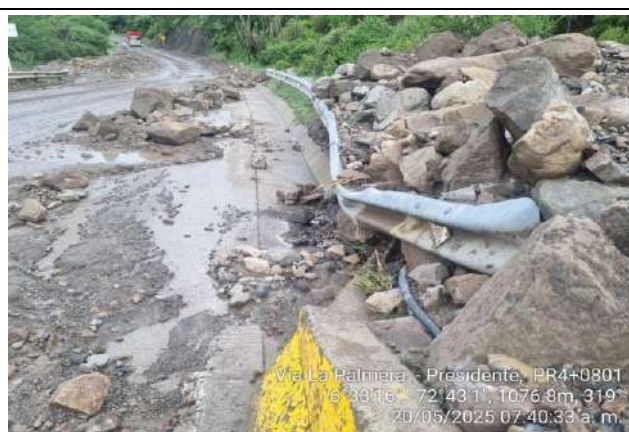
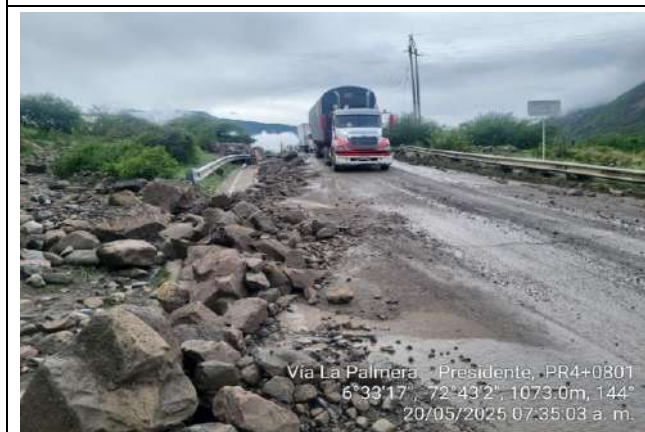
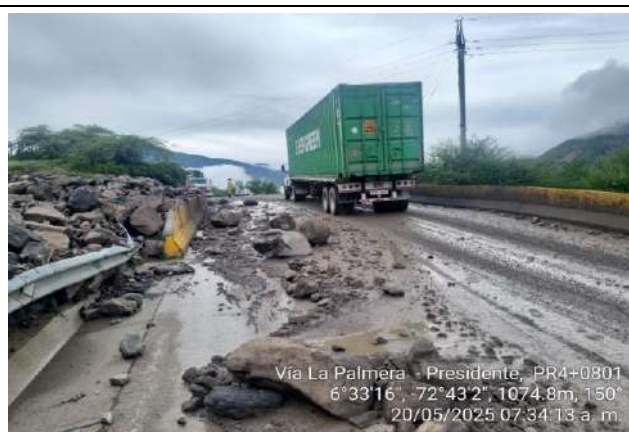
Material de deslave rebosa sobre la losa del puente, por colmatación total del área hidráulica de la estructura.

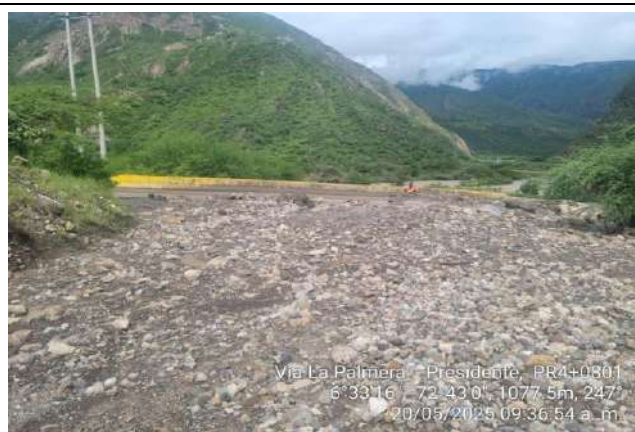
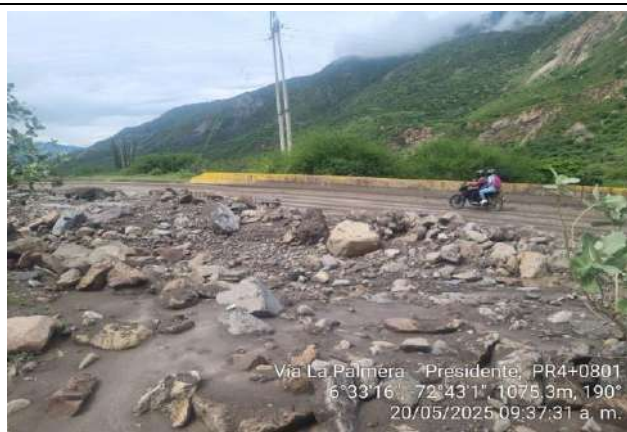
Canal aguas arriba, totalmente colmatado. Alto Riesgo con próxima precipitación genere daños a la estructura y cierre total de la vía

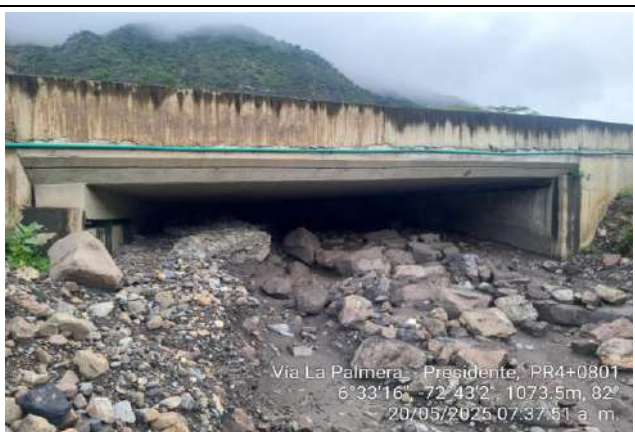
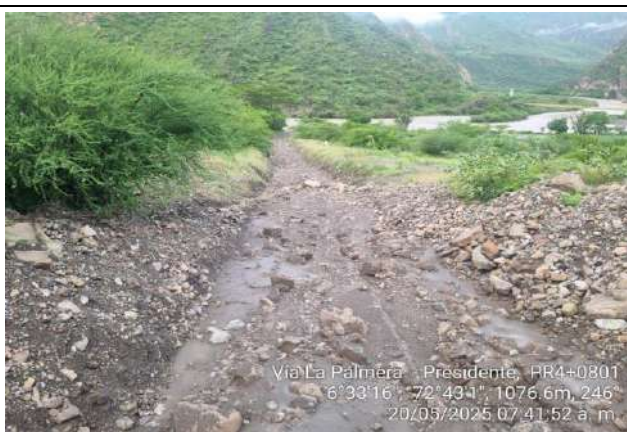
Canal aguas abajo totalmente colmatado. Alto Riesgo con próxima precipitación genere daños a las viviendas y habitantes del sector

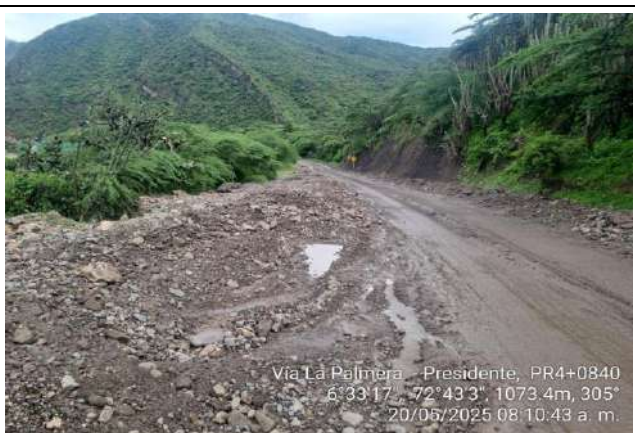
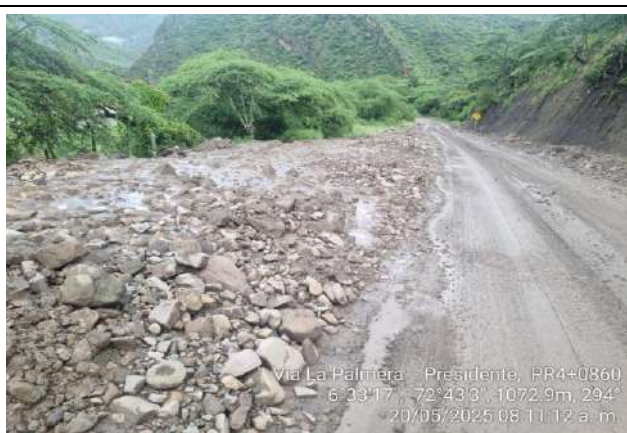
Sector entre PR4+0800 al PR5+0040 con paso vehicular UNO A UNO. Se requiere maquinaria para remoción y transporte del material que invade la calzada.

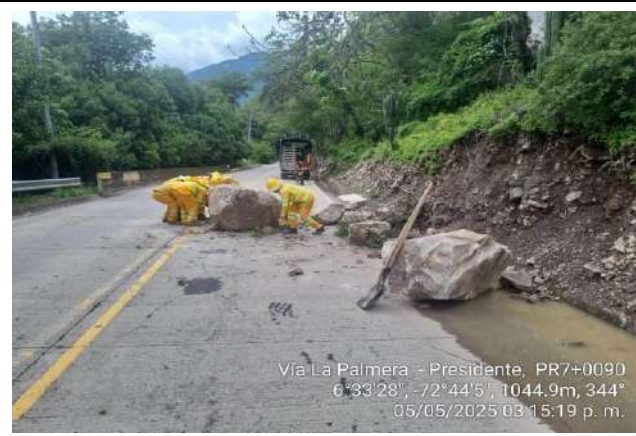
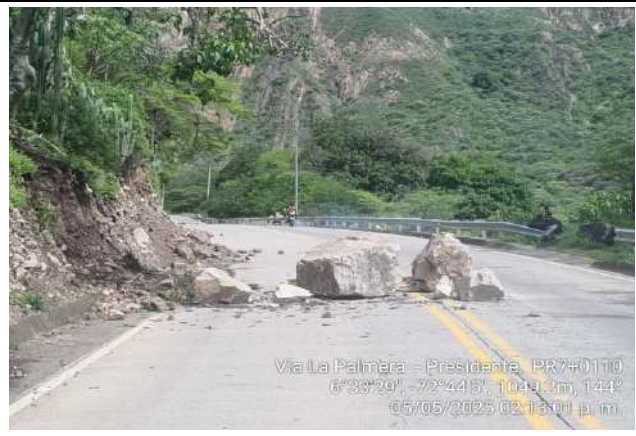
**REGISTRO FOTOGRÁFICO DERRUMBES QUE REQUIEREN MAQUINARIA PARA SU REMOCIÓN  
EN LA VÍA LA PALMERA - PRESIDENTE, RUTA 5504**

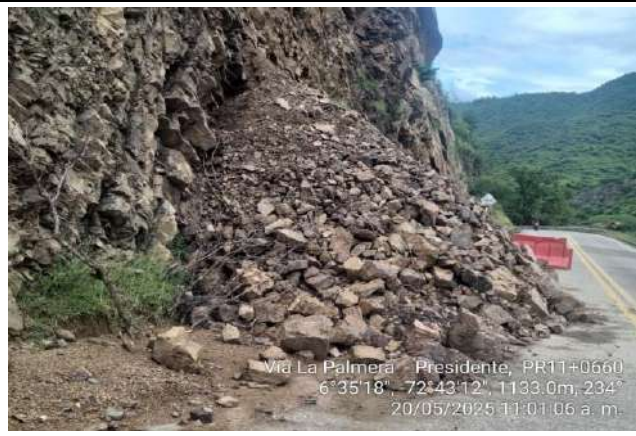
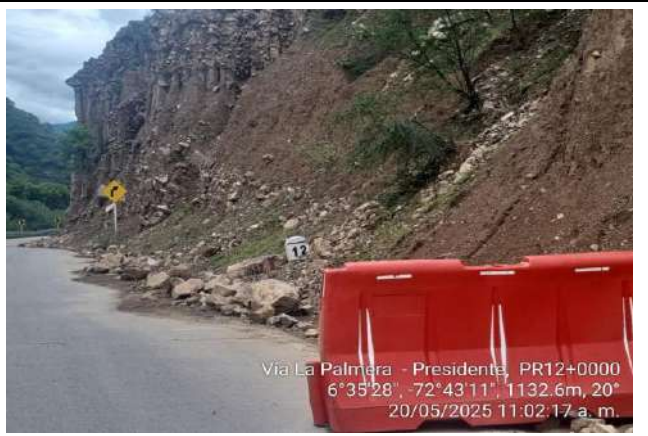
**REGISTRO FOTOGRÁFICO DERRUMBES QUE REQUIEREN MAQUINARIA PARA SU REMOCIÓN  
EN LA VÍA LA PALMERA - PRESIDENTE, RUTA 5504**

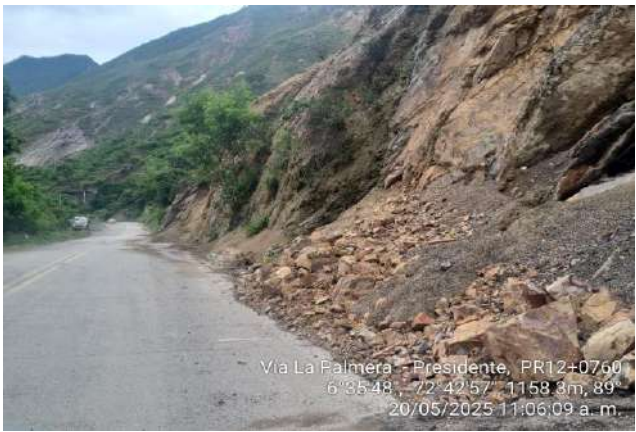
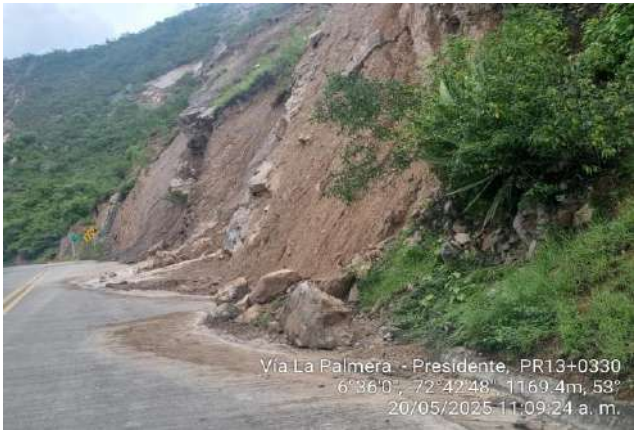
**REGISTRO FOTOGRÁFICO DERRUMBES QUE REQUIEREN MAQUINARIA PARA SU REMOCIÓN  
EN LA VÍA LA PALMERA - PRESIDENTE, RUTA 5504**
