**Referencia:** Contrato N° 1987 de 2024. Administración Vial de las carreteras nacionales a cargo de la Dirección Territorial Santander, grupo AMV 1 lote 1.

**Asunto:** Listado actualizado de los sitios críticos que requieren una atención urgente, en la vía La Palmera – Presidente, ruta 5504.

**SITIOS CRITICOS REQUIEREN ATENCIÓN URGENTE EN LA VÍA LA PALMERA - PRESIDENTE, RUTA 5504**

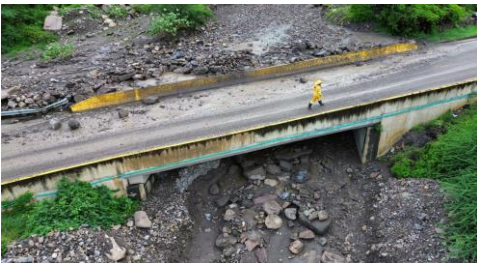
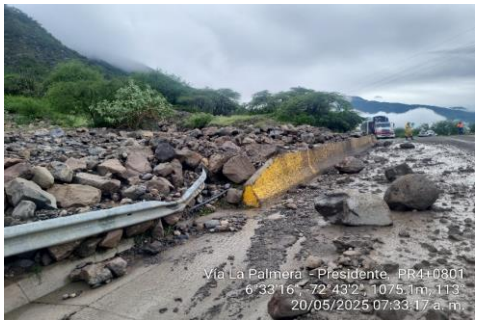
| PR INICIAL | PR FINAL | DESCRIPCIÓN PROBLEMA O NECESIDAD | PRESUPUESTO ESTIMADO | FOTO No. | OBSERVACIÓN |
|---|---|---|---|---|---|
| 1 4+0200 | 4+0820 | <b>PUENTE MONTECILLO 1, sobre quebrada Peña Colorada 2.</b><br><br>Área hidráulica del puente y canal de la quebrada, colmatadas al 100%, por avenida torrencial.<br>Requiere descolmatación <b>INMEDIATA</b> , altísimo riesgo afectación de las estructuras, viviendas del sector, cultivos y animales. | \$ 1,075,826,320 | | <p>Vía La Palmera - Presidente - PR4+0801<br/>6°33'16", -72°43'2", 1075.1m; 113°<br/>20/05/2025 07:33:17 a. m.</p> |

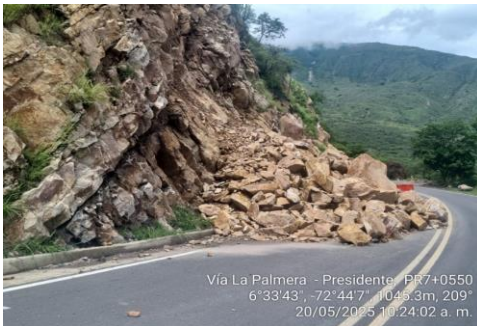
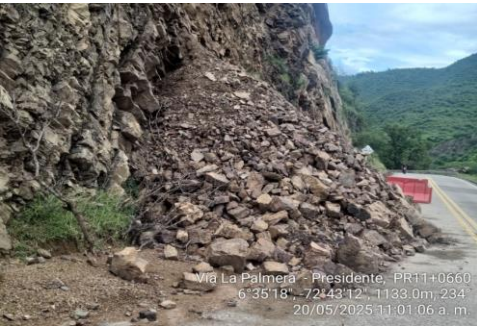
| PR INICIAL | PR FINAL | DESCRIPCIÓN PROBLEMA O NECESIDAD | PRESUPUESTO ESTIMADO | FOTO No. | OBSERVACIÓN |
|---|---|---|---|---|---|
| 4+0820 | 14+0000 | Material de derrumbes que restringuen el paso vehicular a un solo carril y generan riesgo en la seguridad vial.<br>Requieren maquinaria y volqueta para su remoción.<br>Varios sitios a lo largo del corredor vial. | \$ 14,296,502 | <p>Vía La Palmera - Presidente - PR7+0550<br/>6°33'43", -72°44'7", 1046.3m; 209°<br/>20/05/2025 10:24:02 a. m.</p> | <p>Vía La Palmera - Presidente - PR11+0660<br/>6°35'18", -72°44'12", 1133.0m; 234°<br/>20/05/2025 11:01:06 a. m.</p> |

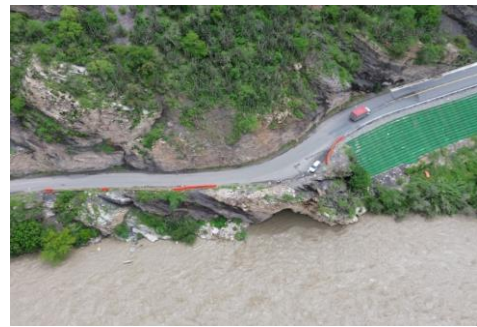
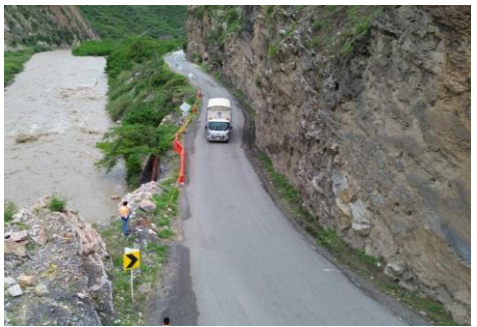
| PR INICIAL | PR FINAL | DESCRIPCIÓN PROBLEMA O NECESIDAD | PRESUPUESTO ESTIMADO | FOTO No. | OBSERVACIÓN |
|---|---|---|---|---|---|
| 5+0730 | 5+0860 | Amenaza por desprendimientos de bloques por erosión diferencial.<br>Socavación fluvial por río Chicamocha.<br>Paso vehicular UNO A UNO | \$ 3,000,000,000 | | |

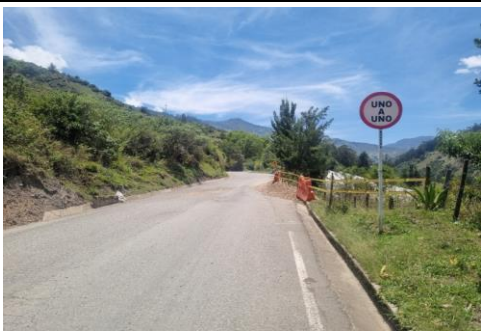
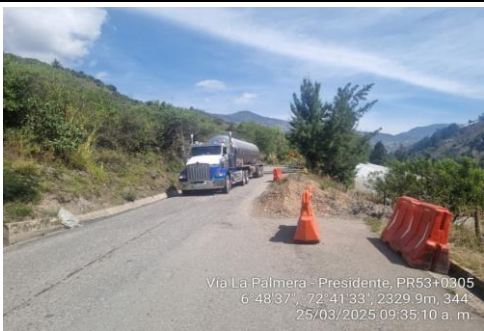
| PR INICIAL | PR FINAL | DESCRIPCIÓN PROBLEMA O NECESIDAD | PRESUPUESTO ESTIMADO | FOTO No. | OBSERVACIÓN |
|---|---|---|---|---|---|
| 53+0304 | 53+0334 | Perdida de banca por inestabilidad del talud inferior, restricción vehicular a un solo carril. | \$ 825,406,192 | | <br>Via La Palmera - Presidente, PR53+0305<br>6° 48'37", 72° 41'33", 2329.9m, 344<br>25/03/2025 09:35:10 a. m. |

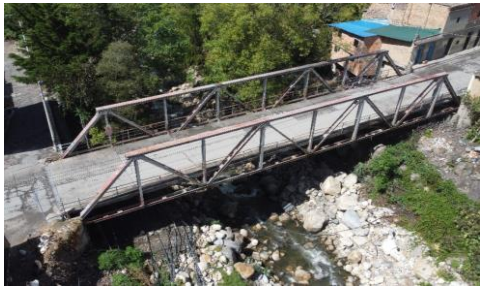
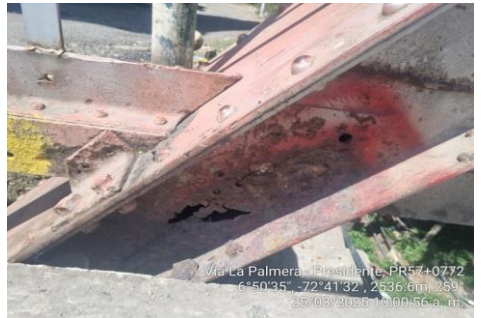
| PR INICIAL | PR FINAL | DESCRIPCIÓN PROBLEMA O NECESIDAD | PRESUPUESTO ESTIMADO | FOTO No. | OBSERVACIÓN |
|---|---|---|---|---|---|
| 57+0732 | 57+0772 | Puente Olaya Herrera, estructura metálica inaugurado en <b>1933</b> , presenta corrosión severa en algunos elementos, daños en la losa como desprendimientos, grietas; daños en las juntas metálicas desprendidas.<br>Requiere <b>INTERVENCIÓN URGENTE</b> , ensayos, estudio patológico, reforzamiento, etc. | \$ 784,765,760 | | <br>Via La Palmera - Presidente, PR57+0772<br>6° 50'35", 72° 41'32", 2536.6m, 259<br>25/03/2025 10:00:56 a. m. |

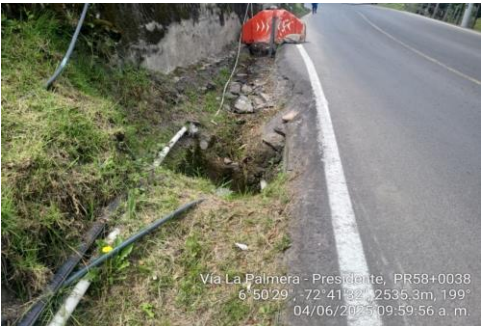
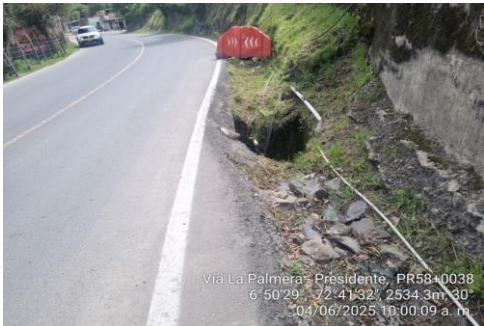
| PR INICIAL | PR FINAL | DESCRIPCIÓN PROBLEMA O NECESIDAD | PRESUPUESTO ESTIMADO | FOTO No. | OBSERVACIÓN |
|---|---|---|---|---|---|
| 57+0980 | 58+0098 | Caja de alcantarilla y cunetas profundas, alto riesgo para la seguridad vial. | \$ 35,023,734 | | <br>Via La Palmera - Presidente, PR58+0038<br>6° 50'29", 72° 41'32", 2534.3m, 199<br>04/06/2025 09:59:56 a. m.<br>Via La Palmera - Presidente, PR58+0038<br>6° 50'29", 72° 41'32", 2534.3m, 30<br>04/06/2025 10:00:09 a. m. |

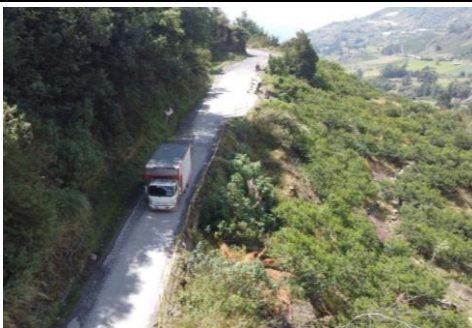
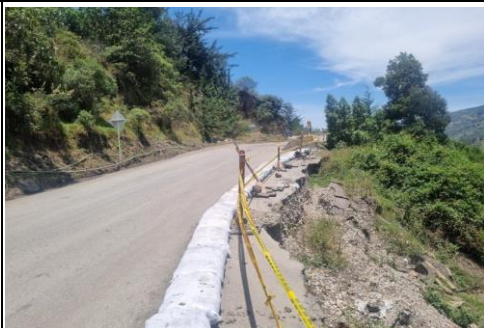
| PR INICIAL | PR FINAL | DESCRIPCIÓN PROBLEMA O NECESIDAD | PRESUPUESTO ESTIMADO | FOTO No. | OBSERVACIÓN |
|---|---|---|---|---|---|
| 58+280 | 58+380 | Perdida de banca por inestabilidad del talud inferior, restricción vehicular a un solo carril. | \$ 1,817,298,905 | | |

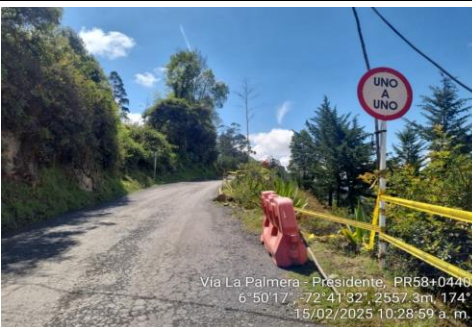
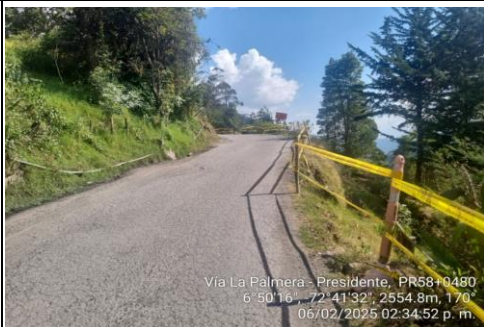
| PR INICIAL | PR FINAL | DESCRIPCIÓN PROBLEMA O NECESIDAD | PRESUPUESTO ESTIMADO | FOTO No. | OBSERVACIÓN |
|---|---|---|---|---|---|
| 58+0390 | 58+0646 | Sector de inestabilidad geológica, no pavimentado, pérdida de banca. Requiere estudios y diseños. El valor del presupuesto es estimado. | \$ 5,000,000,000 | <br>Vía La Palmera - Presidente, PR58+0446<br>6° 50' 17", 72° 41' 32", 2557.3m, 174°<br>15/02/2025 10:28:59 a. m. | <br>Vía La Palmera - Presidente, PR58+0480<br>6° 50' 16", 72° 41' 32", 2554.8m, 170°<br>06/02/2025 02:34:52 p. m. |

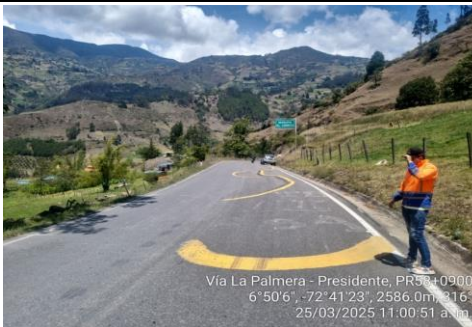
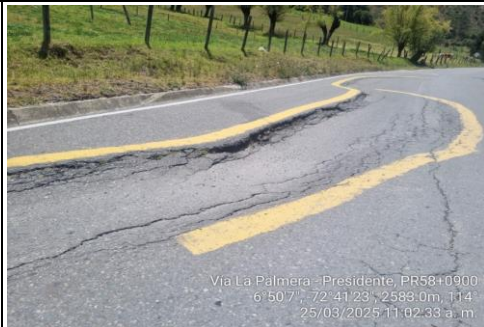
| PR INICIAL | PR FINAL | DESCRIPCIÓN PROBLEMA O NECESIDAD | PRESUPUESTO ESTIMADO | FOTO No. | OBSERVACIÓN |
|---|---|---|---|---|---|
| 58+0860 | 58+0920 | Daños en pavimento asfáltico, hundimiento media luna, escalonamiento y restricción a un solo carril. | \$ 1,222,037,289 | <br>Vía La Palmera - Presidente, PR58+0900<br>6° 50' 6", 72° 41' 23", 2586.0m, 116°<br>25/03/2025 11:00:51 a. m. | <br>Vía La Palmera - Presidente, PR58+0900<br>6° 50' 7", 72° 41' 23", 2588.0m, 114°<br>25/03/2025 11:02:33 a. m. |

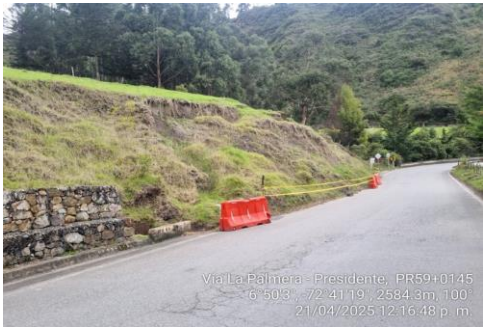
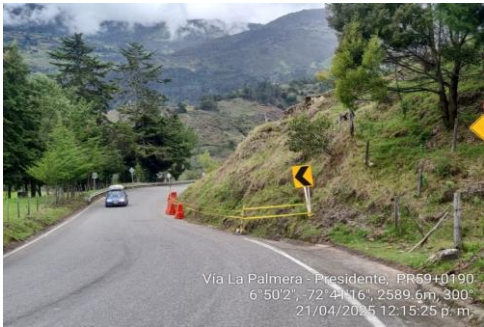
| PR INICIAL | PR FINAL | DESCRIPCIÓN PROBLEMA O NECESIDAD | PRESUPUESTO ESTIMADO | FOTO No. | OBSERVACIÓN |
|---|---|---|---|---|---|
| 59+0144 | 59+0190 | Movimiento en masa, material obstruye carril izquierdo.<br>Se requiere maquinaria para su remoción y construcción de muro de contención | \$ 138,766,970 | | |
