### **SANTUARIO DE FLORA Y FAUNA OTÚN QUIMBAYA**

## **INFORME FINAL DE SUPERVISIÓN**

**CONTRATO DE OBRA No. NC-CO-378-2024 "NC12-P3299011-040 REALIZAR LAS OBRAS DE ADECUACIÓN EN LA SEDE ADMINISTRATIVA VILLA AMPARO DEL SANTUARIO DE FAUNA Y FLORA OTÚN QUIMBAYA"**

**MAYO 2025**

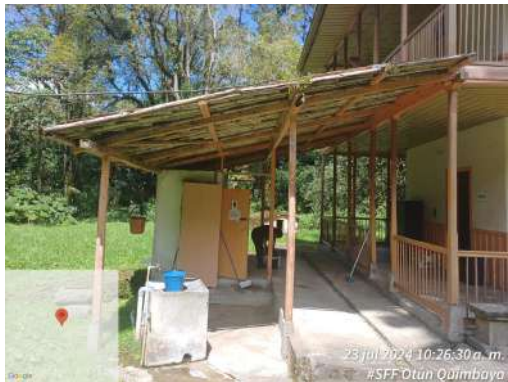
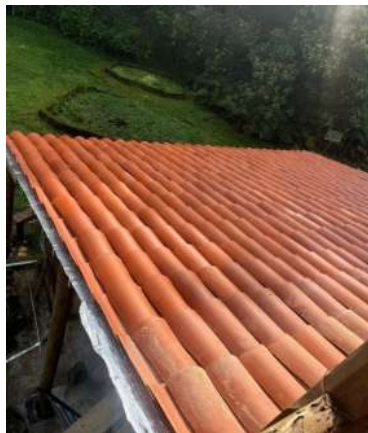
| ANTES | DESPUÉS |

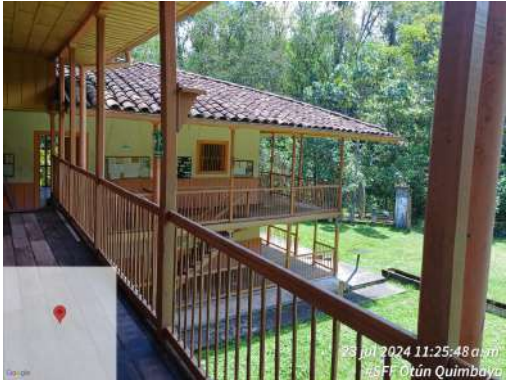
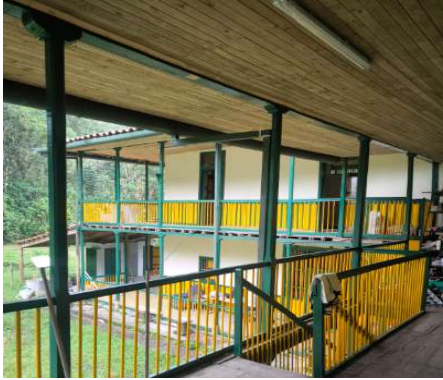
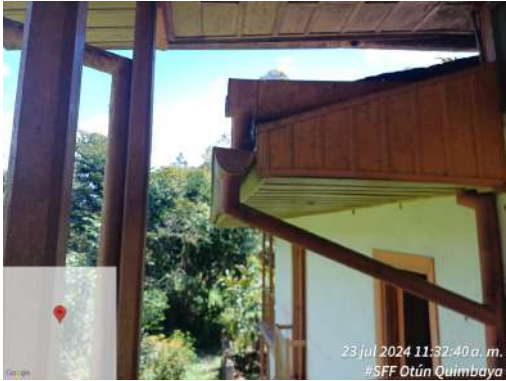
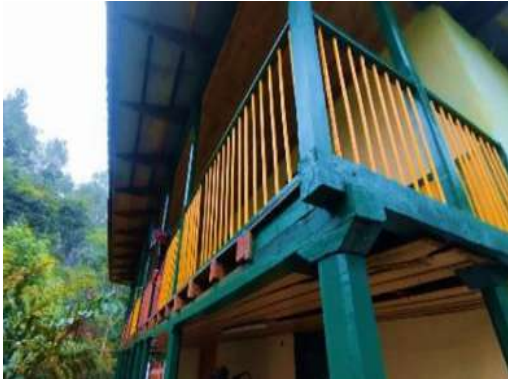
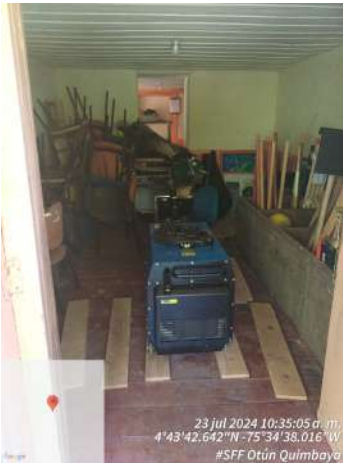
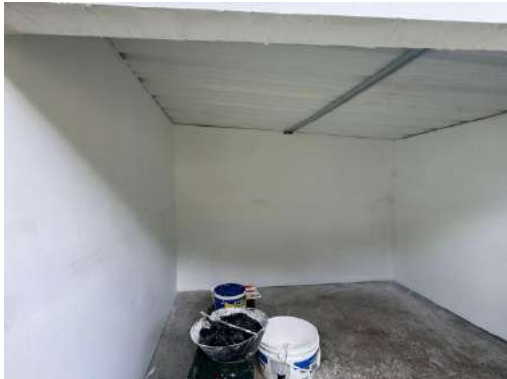
| <b>ANTES</b> | <b>DESPUÉS</b> |

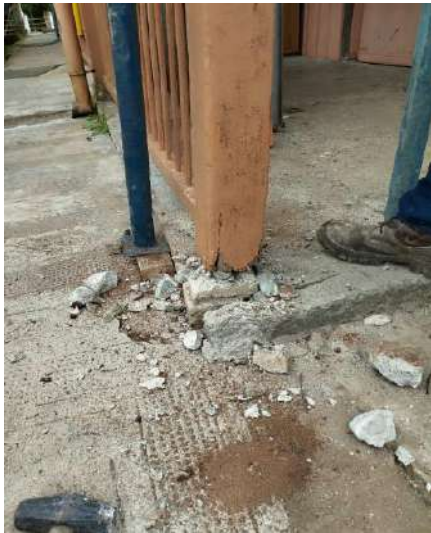
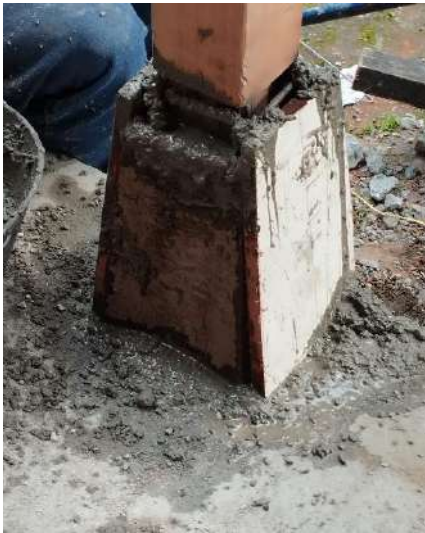
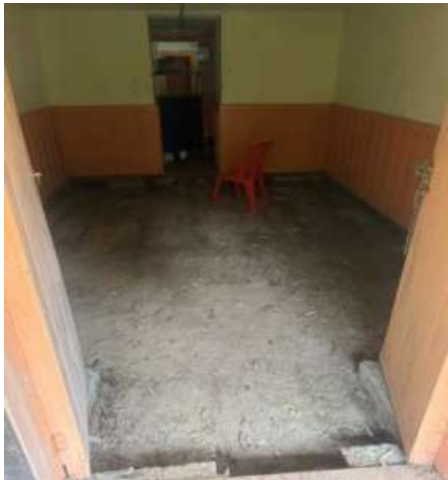
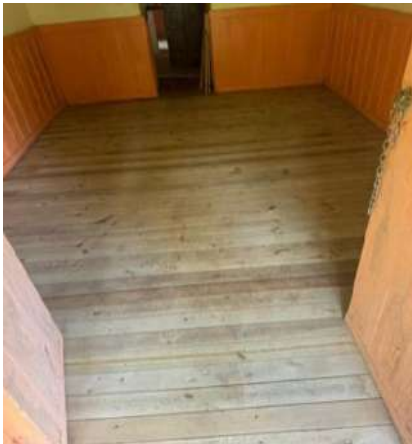
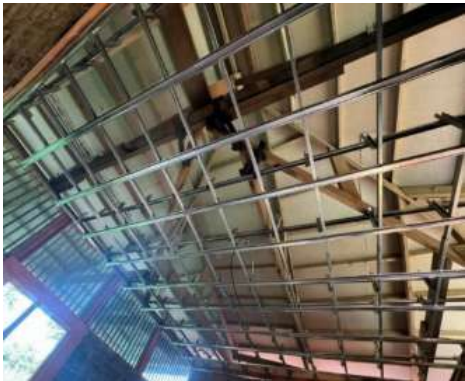
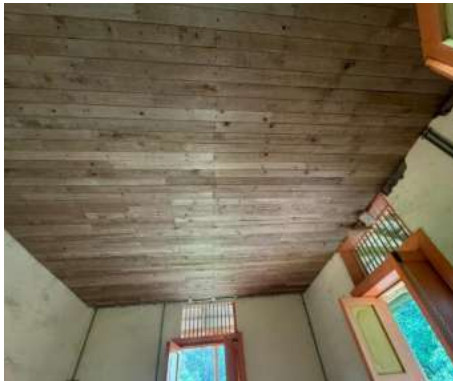
| <b>ANTES</b> | <b>DESPUÉS</b> |

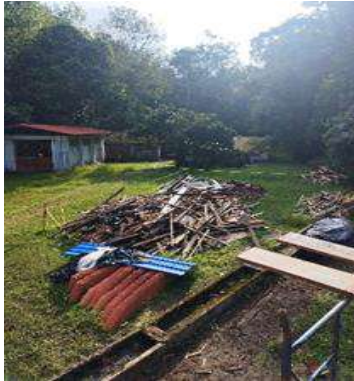
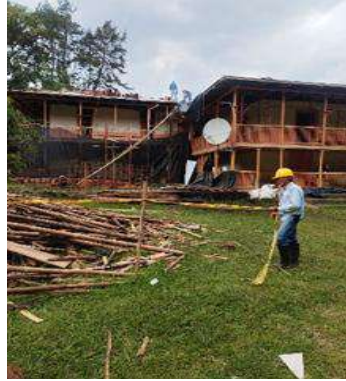
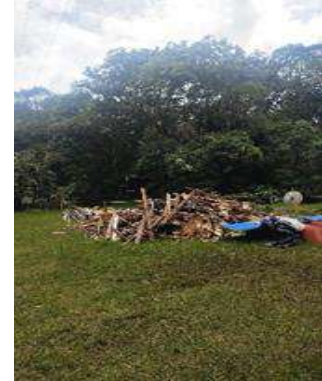
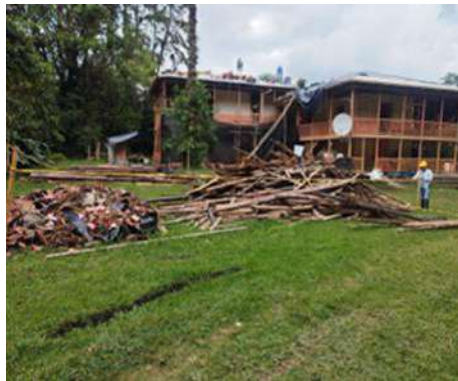
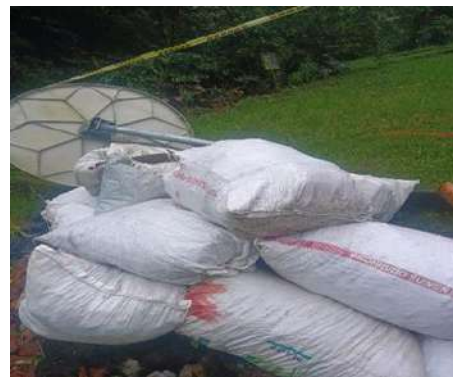
El tipo de residuos que se generaron en el desarrollo de las actividades como materiales metálicos, concretos residuos de obra y o demolición entre otros se acopiaron por su gran tamaño en sitios temporales con el fin que no se constituyeran en un elemento de riesgo para el personal de obra, por caídas o afectación directa de los materiales sobre el personal.

Los escombros permanecieron en el sitio dispuesto y parcialmente se retiraron , ya que por la dificultad de la movilidad fué dispendioso su transporte por los temas de la ubicación.

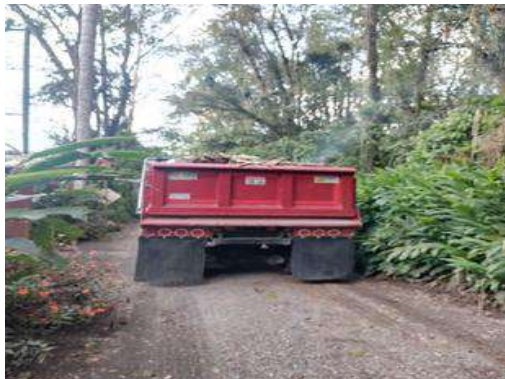
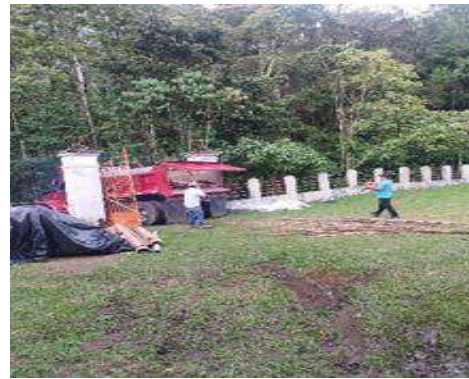
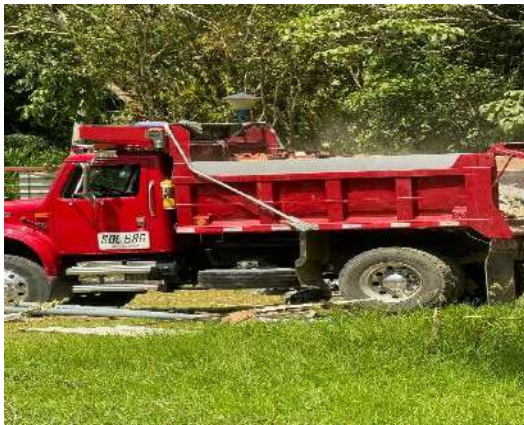
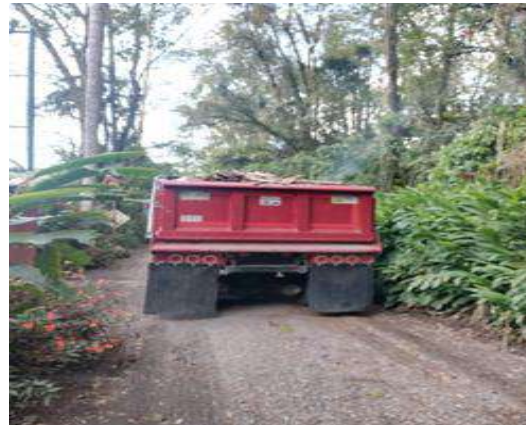
Finalmente se hace la disposición de los escombros y residuos de obra por medio de las volquetas y camionetas que subieron a realizar la carga de estos materiales para posteriormente hacerle una disposición final en la escombrera municipal y chatarrería de Pereira.

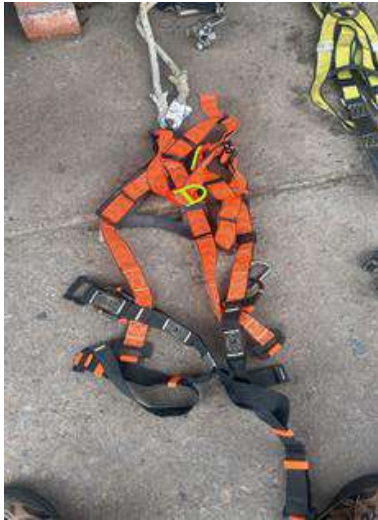
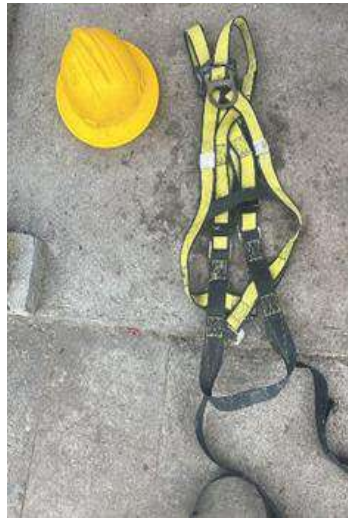
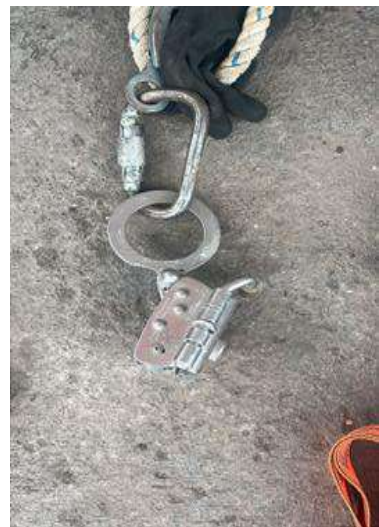
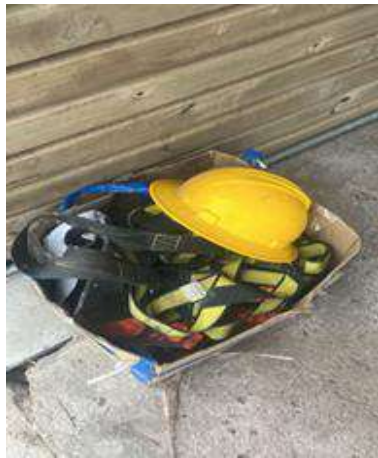
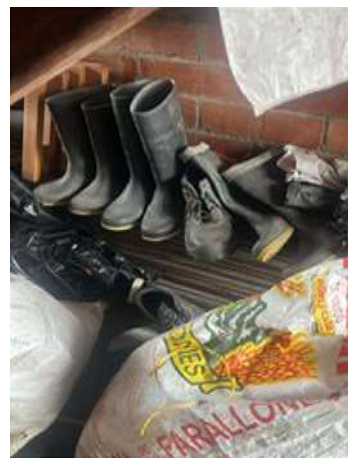
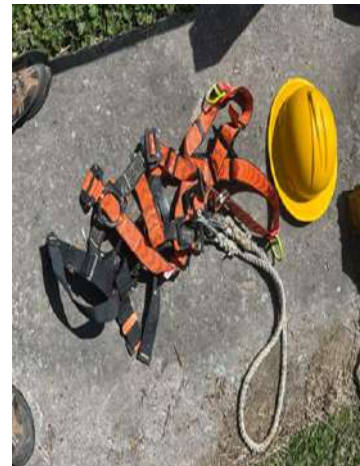
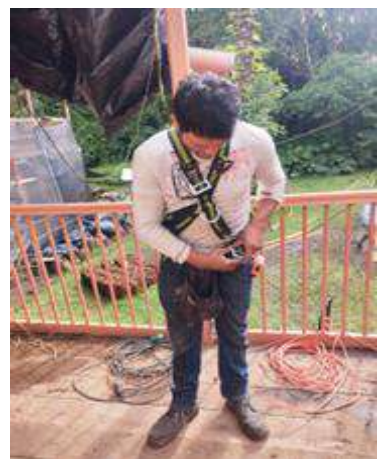
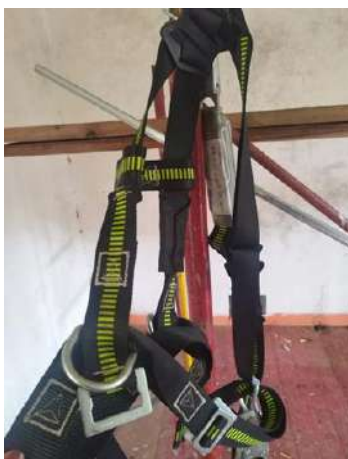
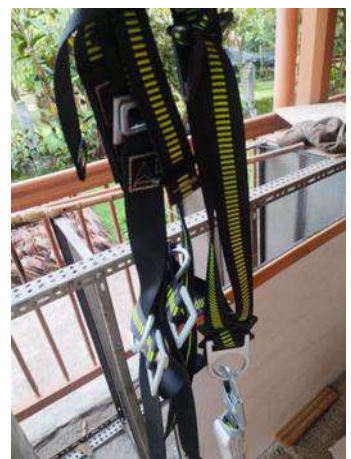
Alistamiento e inspecciones de EPCC.

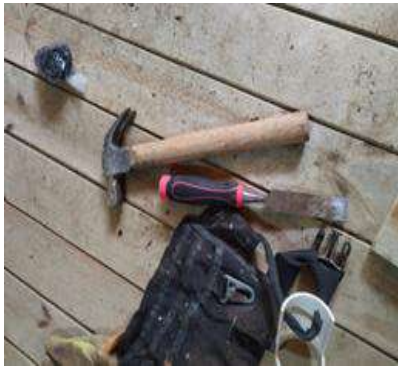
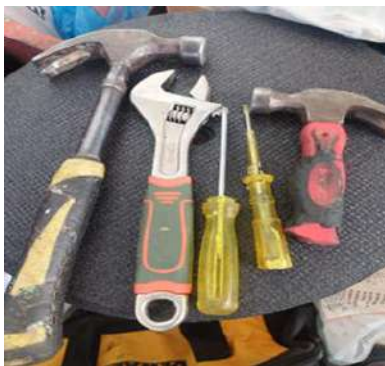
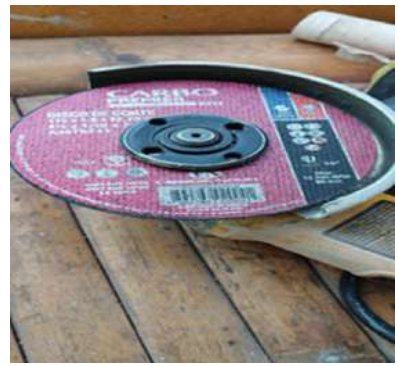
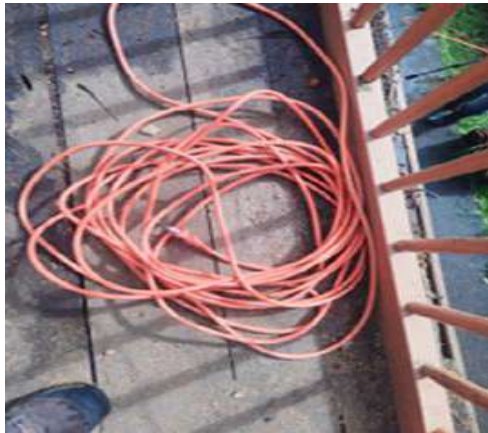
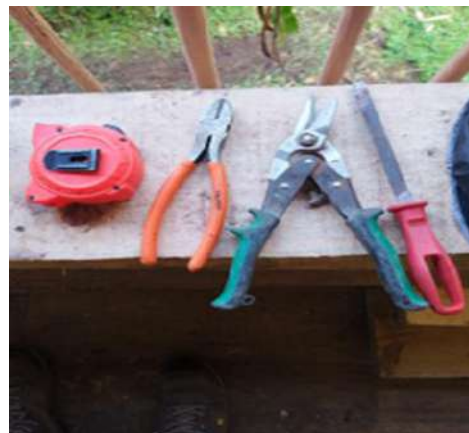
Inspección a herramientas manuales.

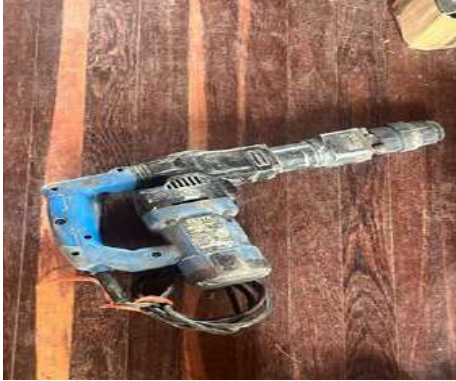
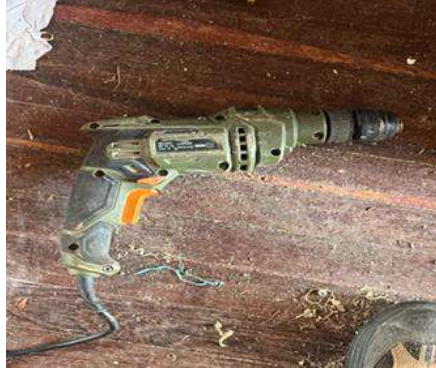
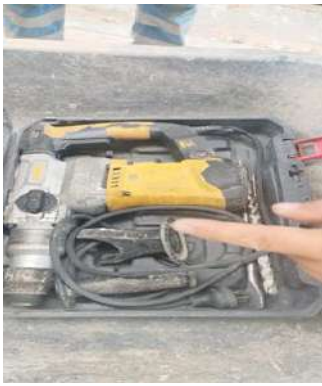
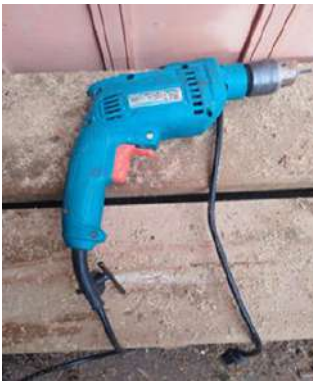
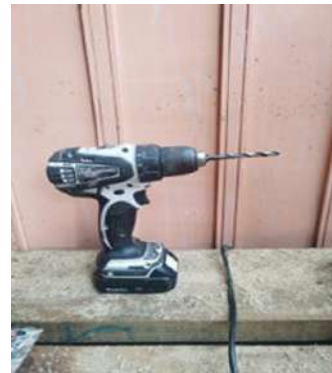
Inspección a taladros.

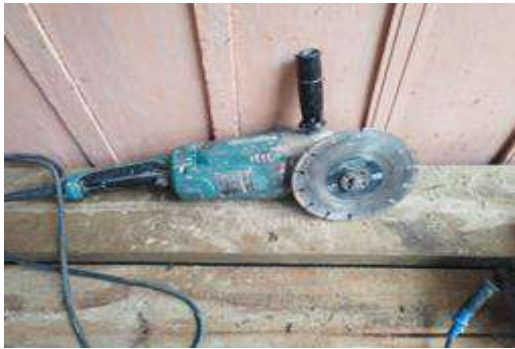
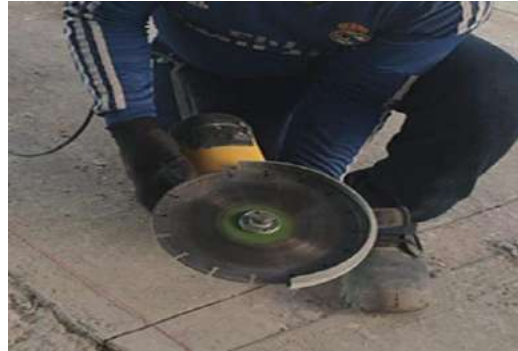
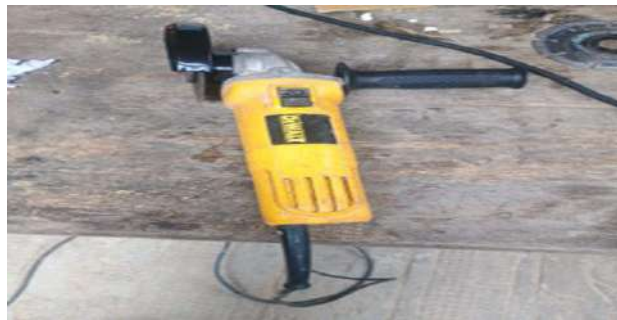
Inspección a taladros.

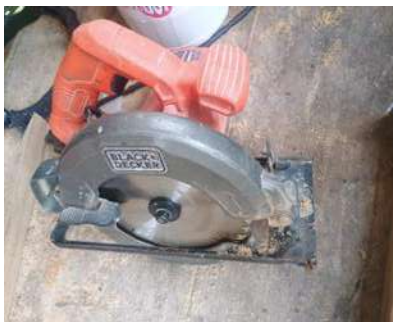
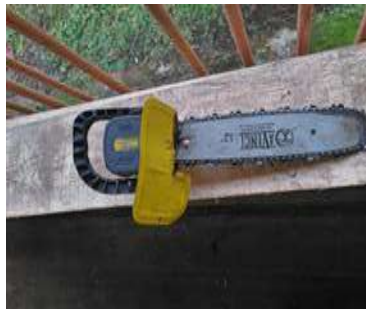
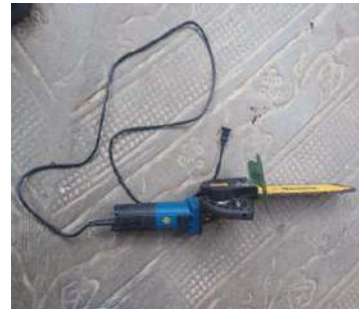
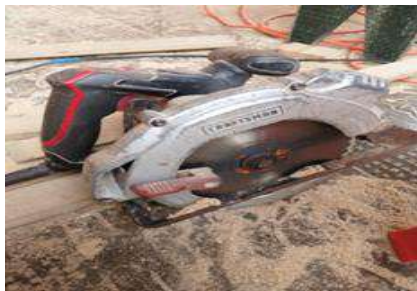
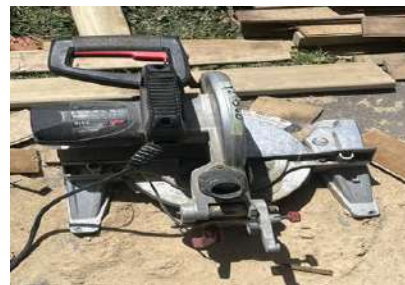
Inspección a cortadoras

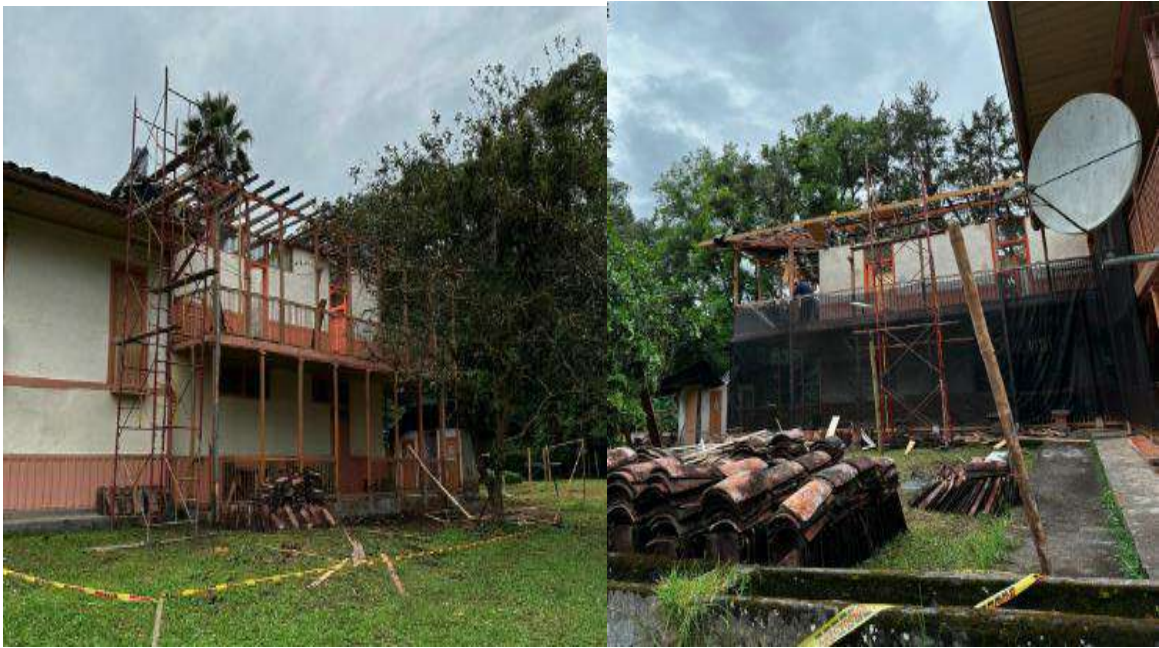
| <p>Se procedió a realizar el desmontaje de la teja de barro utilizando secciones de andamios en donde el personal estaba sujetado con sus respectivos arneses en donde se ha ido avanzando por tema del clima, se utilizó el sistema de caída deslizante por medio de guadúa y con la ayuda de lasos se bajaron una a una hasta dejar descubierto totalmente la cubierta</p> | |

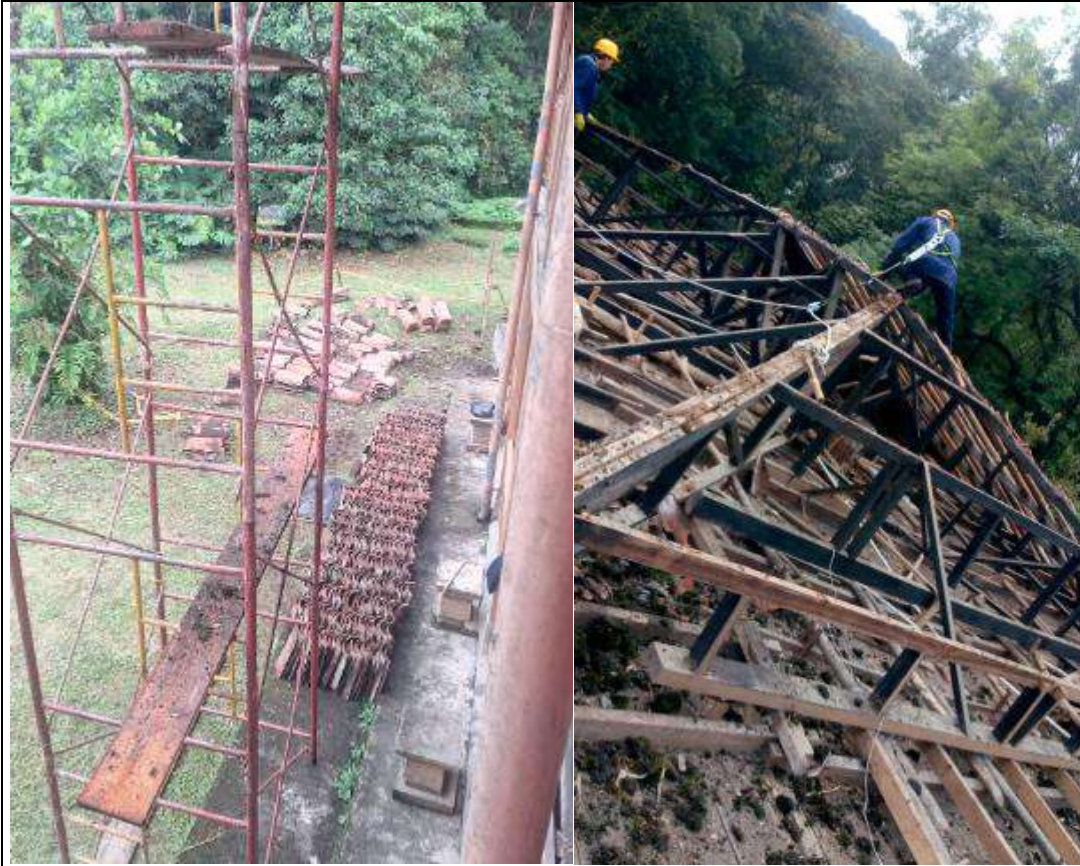
| 1.1.6 | <i>Desmonte de canal.</i> |

| <i>Se realizo a desmontar la canal de la cabaña, utilizando las secciones de andamio para su respectivo desplazamiento alrededor de la cubierta para agilizar el tiempo de desmontaje de este</i> | |

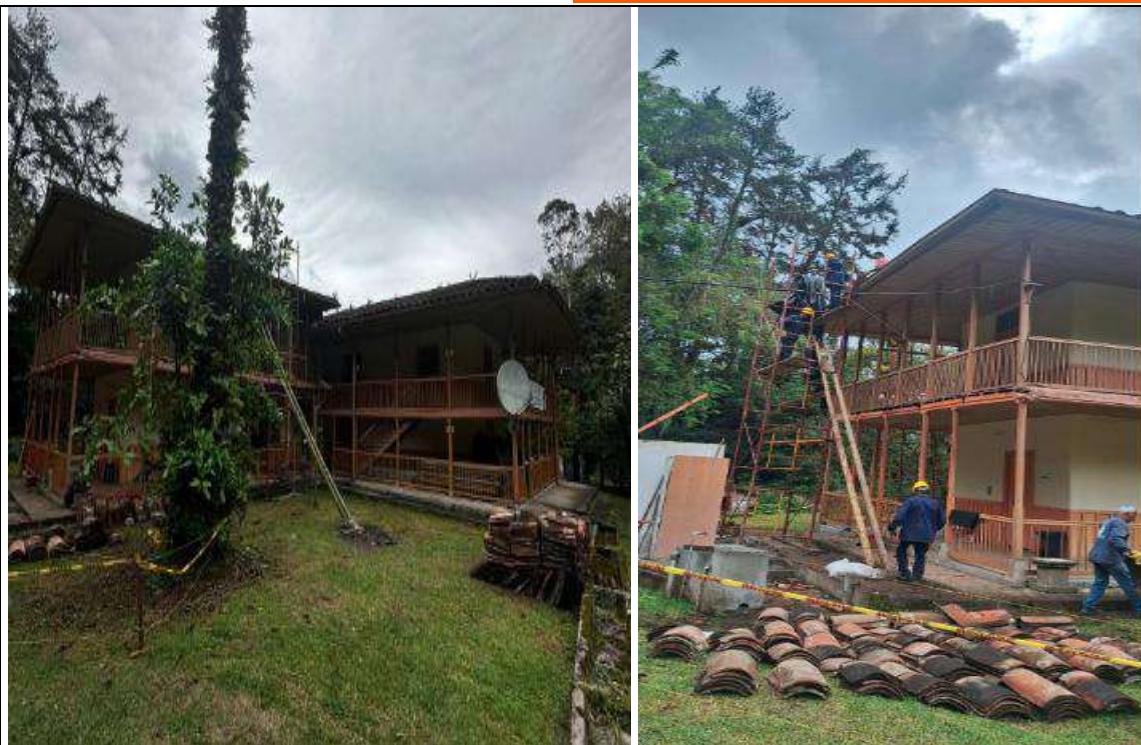
| Se realizo a desmontar el bajante de agua lluvia, utilizando las secciones de andamio para su respectivo desplazamiento alrededor de la cubierta para agilizar el tiempo de desmontaje de este | |

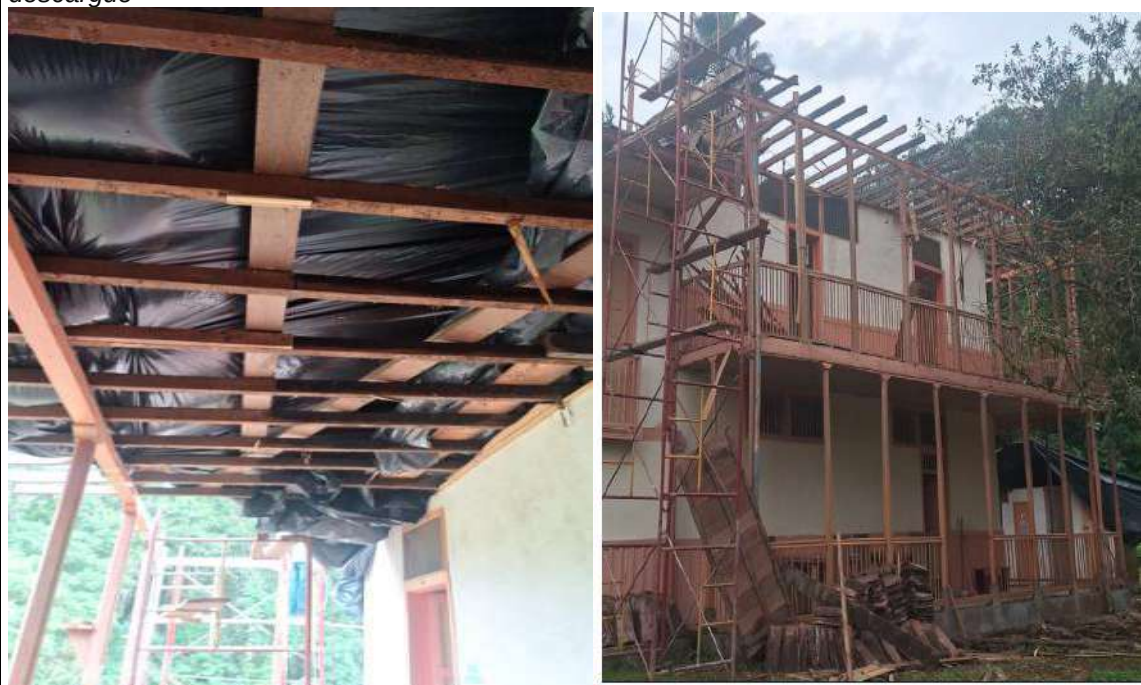
1.1.10

Desmontaje de cielorraso en madera y estructura

*Después de haber desmontado toda la parte de la cubierta se procedió a desmontar el cielo raso y la estructura en madera utilizando las herramientas adecuadas como martillos, masetas y los elementos de seguridad personal, luego cubriendo estas secciones con plástico para que el agua lluvia no ingrese y dañe la estructura, desalojando todo el material en su respectivo sitio de descargue*

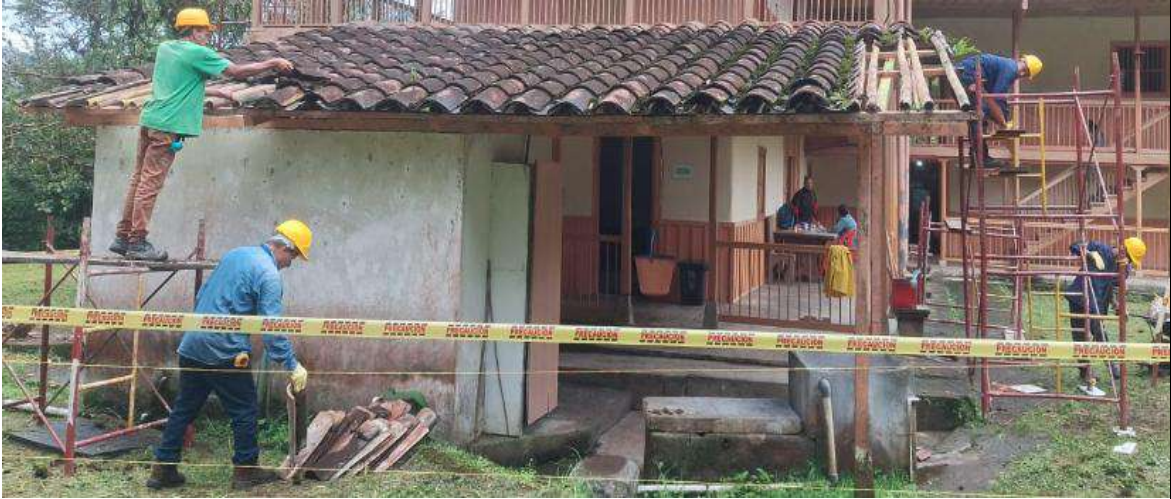
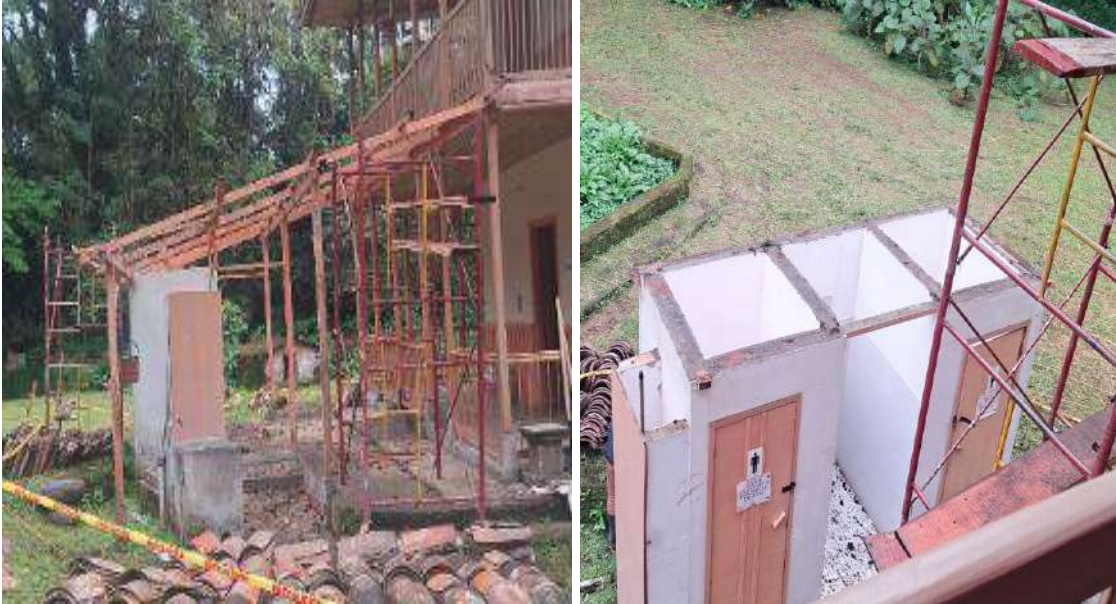
| <p>Se realizo el desmonte de teja de barro de la cubierta modulo baños sede administrativa/ sede villa amparo, luego cubriendo estas secciones con plástico para que el agua lluvia no ingrese y dañe la estructura organizando las tejas en un lugar preseleccionado con anterioridad</p> | |

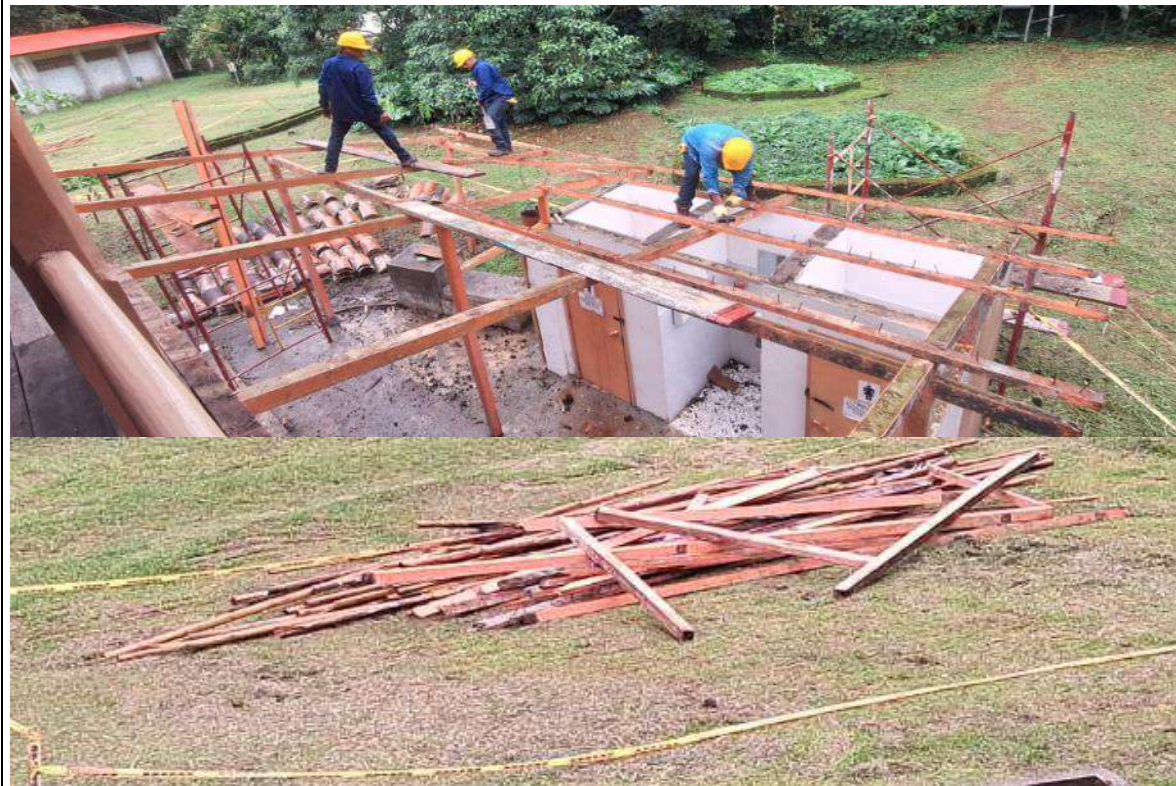
| <p>Después de haber desmontado toda la parte de la cubierta modulo de baños/ sede administrativa villa amparo se procedió a desmontar el cielo raso y la estructura en madera utilizando herramientas adecuadas como martillos, masetas luego cubriendo estas secciones con plástico para que el agua lluvia no ingrese y dañe la estructura, desalojando todo el material en su respectivo sitio de descargue</p> | |

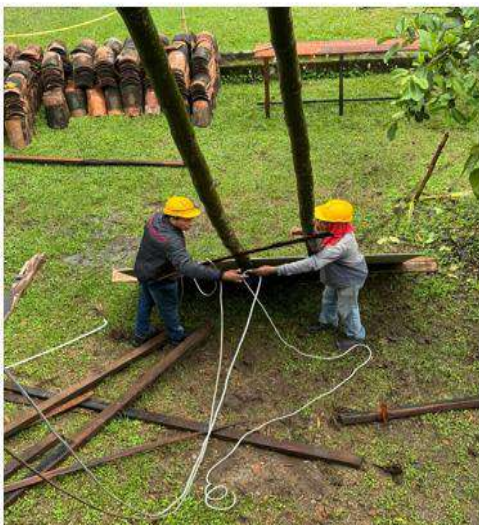
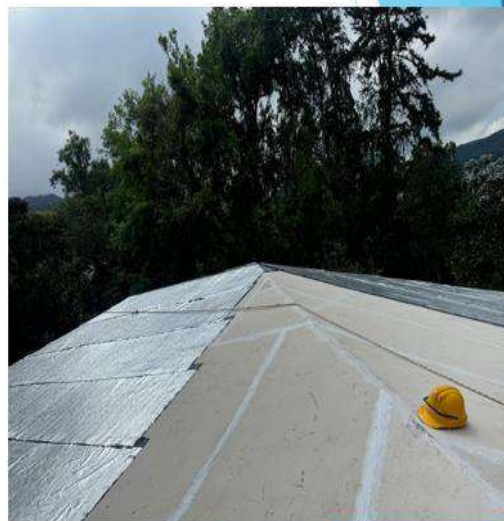
1.1.2 Suministro e instalación de cielorraso en lamina de superboard de 8mm de espesor. Incluye estructura y todos los elementos de fijación.

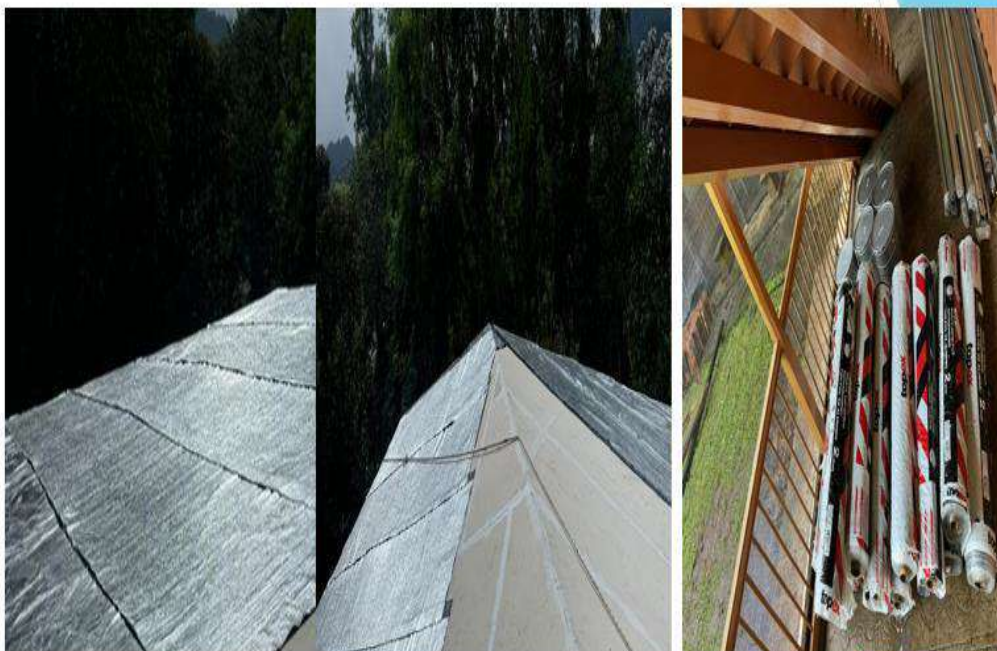
1.1.3 Suministro e instalación de impermeabilización de cubierta, incluye manto asfáltico, cemento plástico, boquilla y pintura impermeabilizante bituminosa de aluminio.

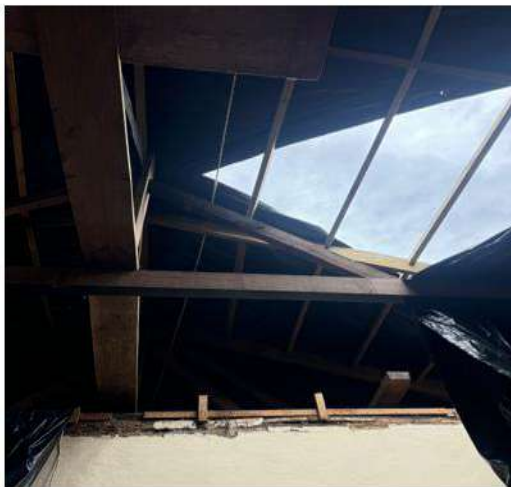
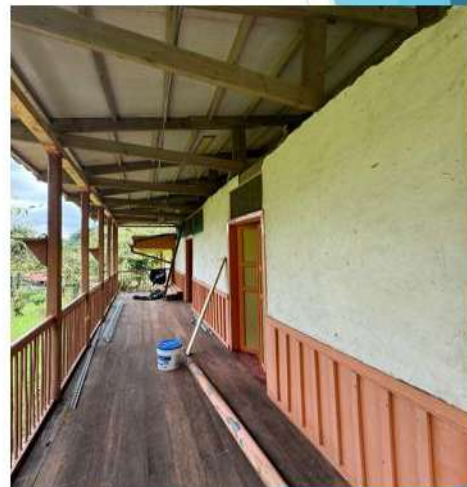
1.3.5

Correas sección de 4x4 cm en madera inmunizada bajo el sistema vacío presión, con sales CCA 9.6 kg/m3 tipo Osmose, bajo estándares de calidad que permitan dar garantía contra hongos, insectos perforadores y pudrición por 20 años, incluye tornillería y accesorios de instalación en acero al carbono con recubrimiento multicapa 20  $\mu$ m con tratamiento superficial a base de resina epóxica y hojuelas de aluminio tipo Rothoblaas o similar para exteriores con  $f_y=1000$  MPa. Para cubierta de segundo piso.

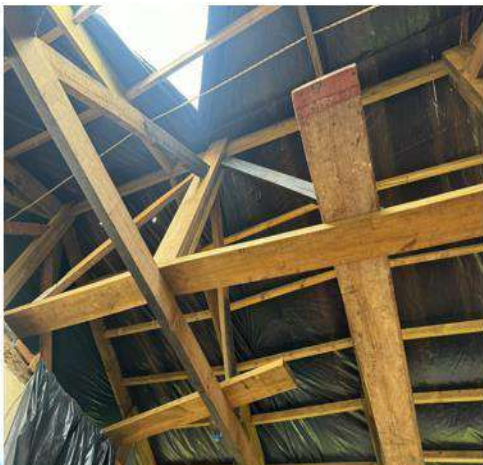
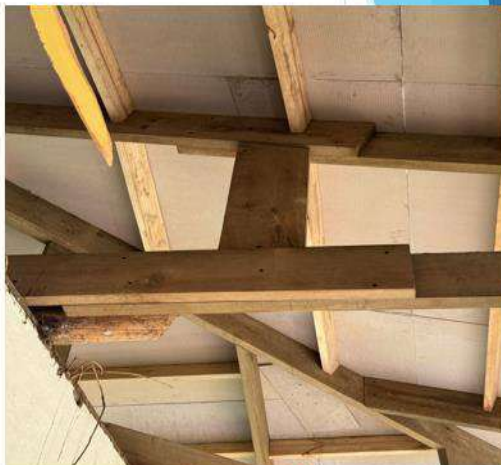
1.3.6 Columnas sección de 4x19 cm en madera inmunizada bajo el sistema vacío presión, con sales CCA 9.6 kg/m<sup>3</sup> tipo Osmose, bajo estándares de calidad que permitan dar garantía contra hongos, insectos perforadores y pudrición por 20 años, incluye tornillería y accesorios de instalación en acero al carbono con recubrimiento multicapa 20 µm con tratamiento superficial a base de resina epóxica y hojuelas de aluminio tipo Rothoblaas o similar para exteriores con  $f_y=1000$  MPa. Para cubierta de segundo piso.

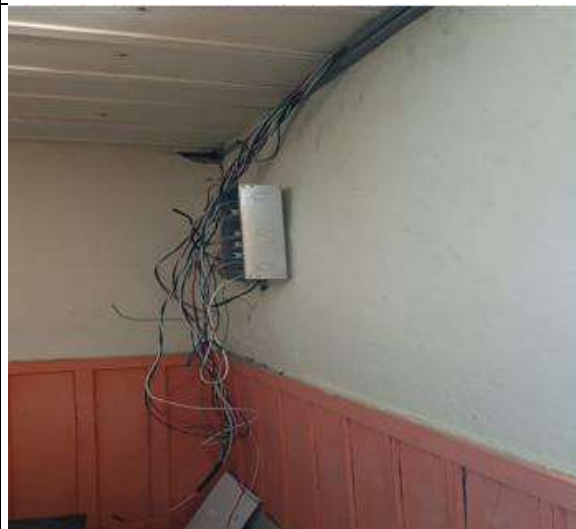
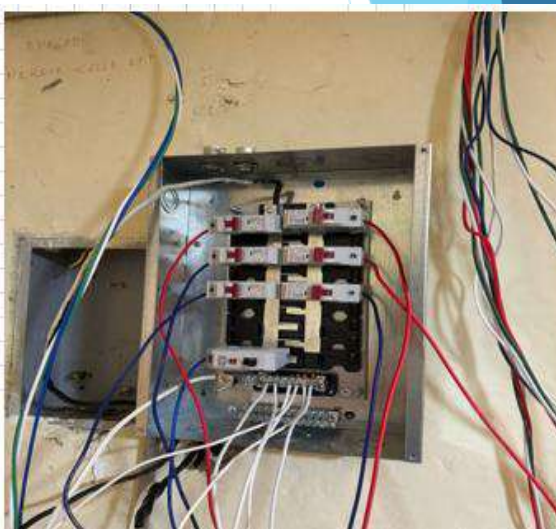
1.4.1 Suministro e instalación de tablero de breakers bifásico de 18 circuitos (red normal), con espacio para totalizador, con puerta, incluye instalación de tablero, barrajes y todos los accesorios para su correcto funcionamiento y marcación respectiva. Con normatividad vigente (RETIE).

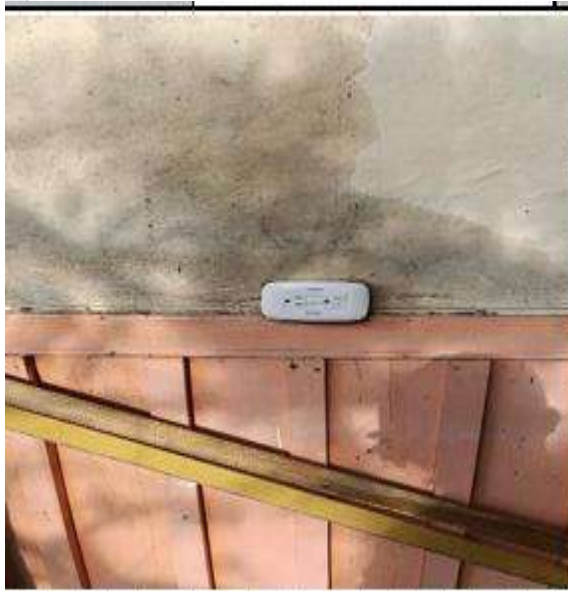
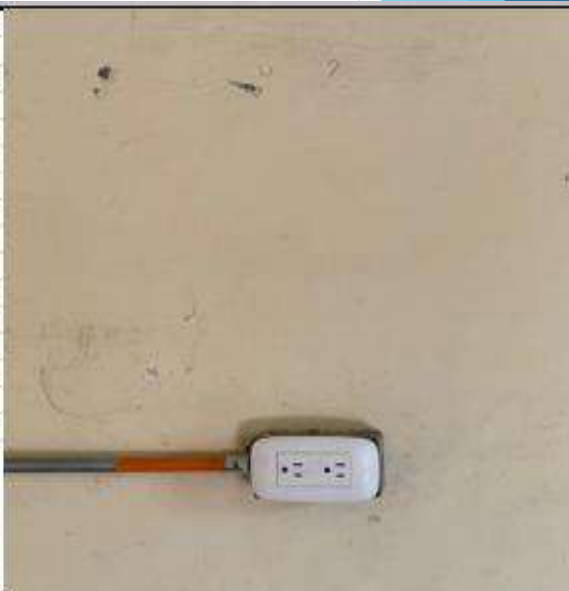
1.4.3 Suministro e instalación de punto para tomacorriente completa, (blanca), incluye instalación de tomacorriente, cableado No. 12 THHN / THWN, No. 12 THHN / THWN para tierra, tubería EMT o PVC SCH40 según se requiera, cajas de paso hasta el tablero de protecciones, pases a placa y todos los accesorios para su correcto funcionamiento y marcación respectiva. Con normatividad vigente (RETIE).

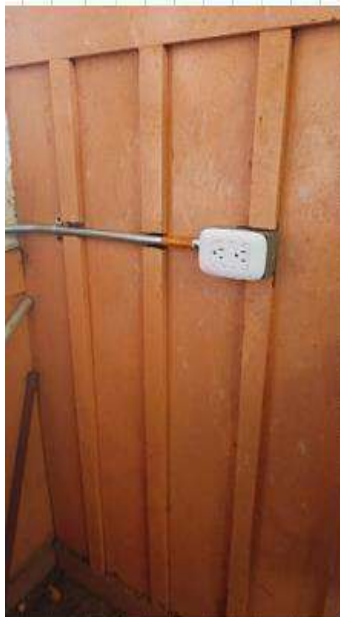
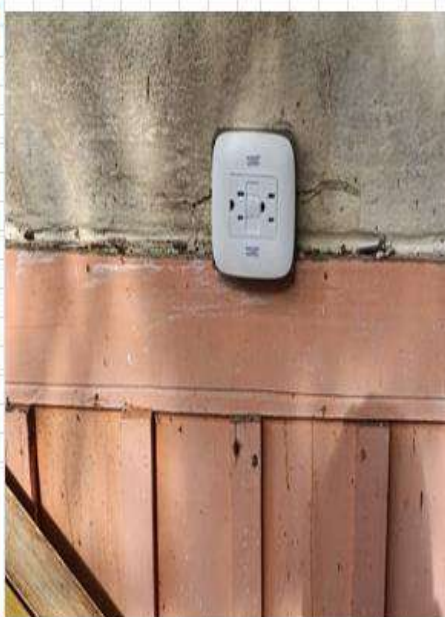
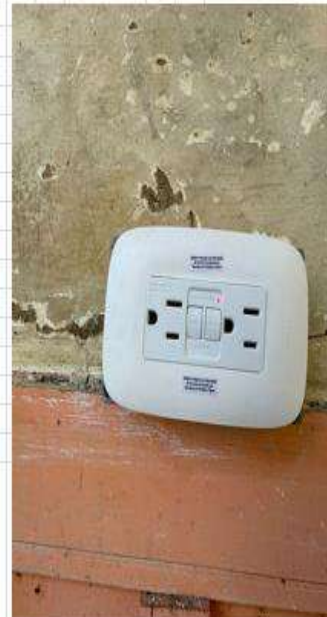
1.4.4 Suministro e instalación de punto para tomacorriente red regulada completa, (naranja), incluye instalación de tomacorriente, cableado No. 12 THHN / THWN, No. 12 THHN / THWN para tierra, tubería EMT o PVC SCH40 según se requiera, cajas de paso hasta el tablero de protecciones, pases a placa y todos los accesorios para su correcto funcionamiento y marcación respectiva. Con normatividad vigente (RETIE).

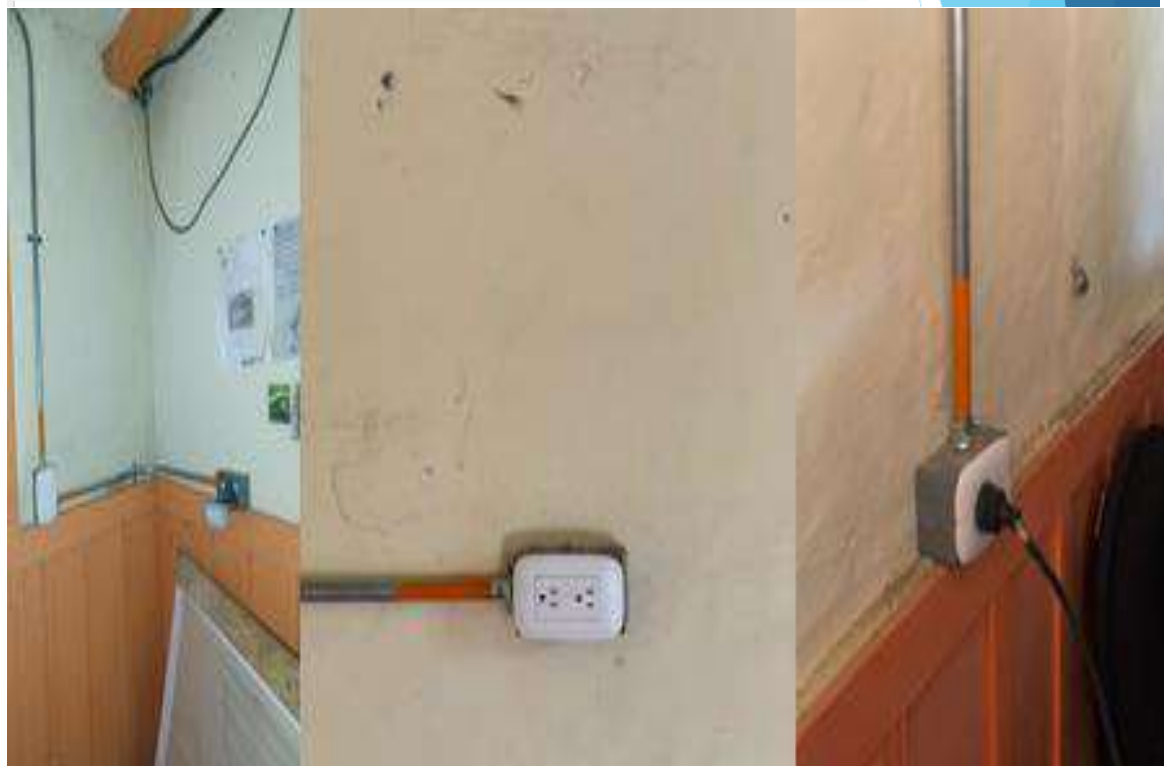
- 1.4.5 Suministro e instalación de punto para tomacorriente GFCI, (blanca), incluye instalación de tomacorriente, cableado No. 12 THHN / THWN, tubería EMT o PVC SCH40 según se requiera, cajas de paso hasta el tablero de protecciones, pases a placa y todos los accesorios para su correcto funcionamiento y marcación respectiva. Con normatividad vigente (RETIE).

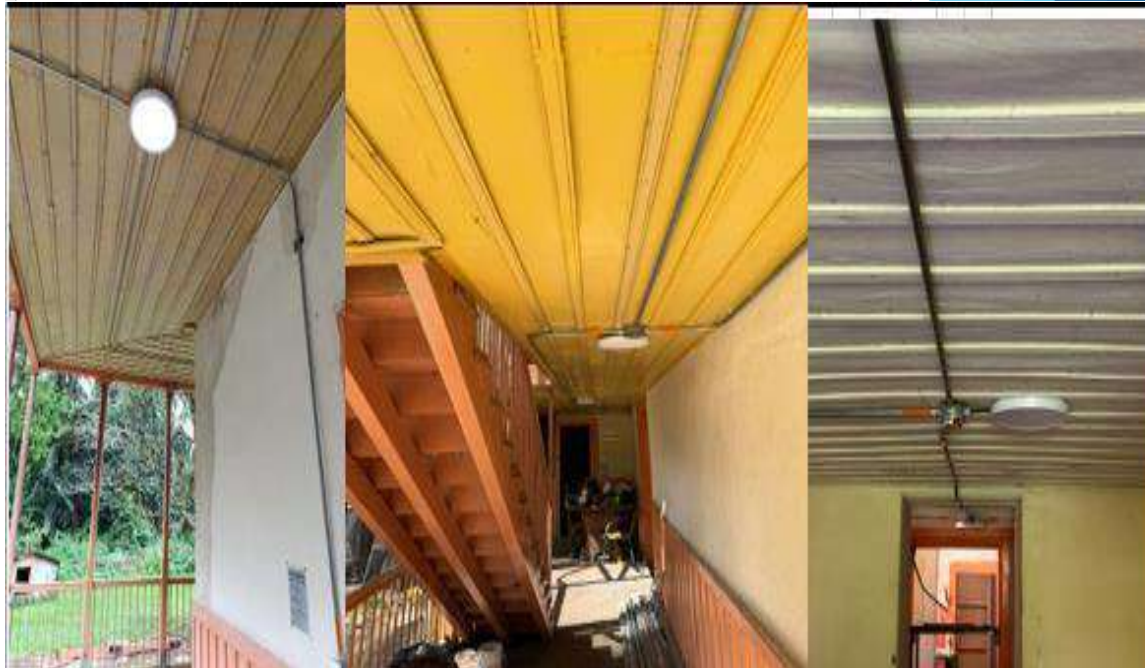
- 1.4.6 Suministro e instalación de punto para iluminación tipo interior completa, incluye suministro e instalación luminaria tipo LED de 1,20 m x 30 cm de 48W, cableado, tubería EMT, cajas de paso hasta el tablero de protecciones y todos los accesorios para su correcto funcionamiento. Con normatividad vigente (RETIE, RETILAP).

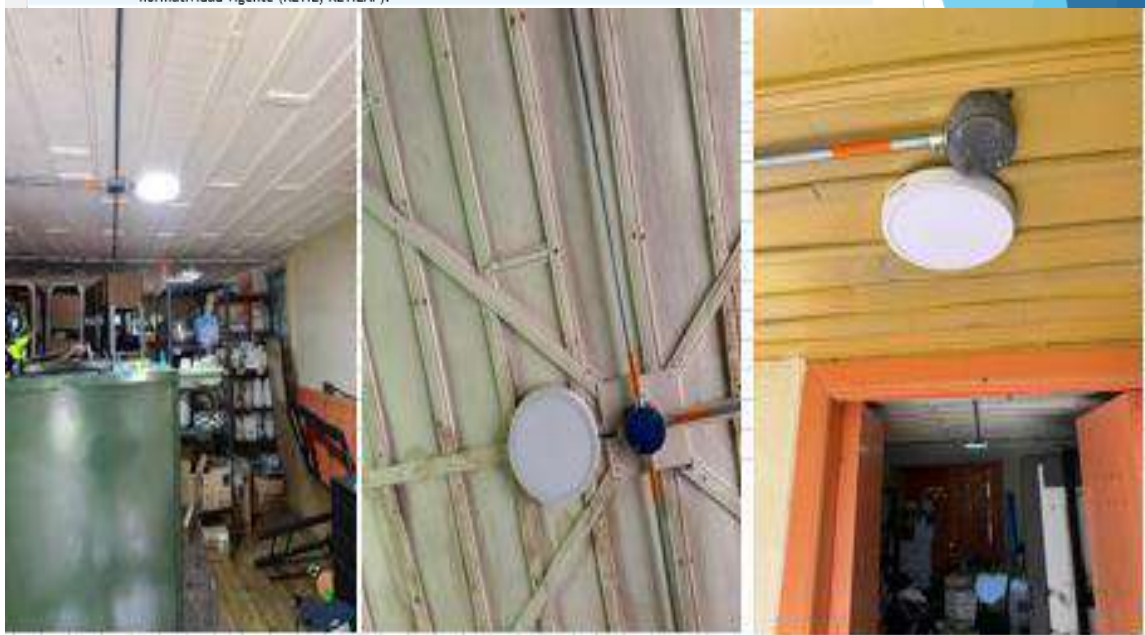
- 1.4.7 Suministro e instalación de punto de iluminación tipo interior exterior completa, incluye suministro e instalación Lámpara Hermética LED 40W 110/220V 6500K Ip65, con cableado, tubería EMT o PVC SCH40 según se requiera, cajas de paso hasta el tablero de protecciones y todos los accesorios para su correcto funcionamiento. con normatividad vigente (RETIE, RETILAP).

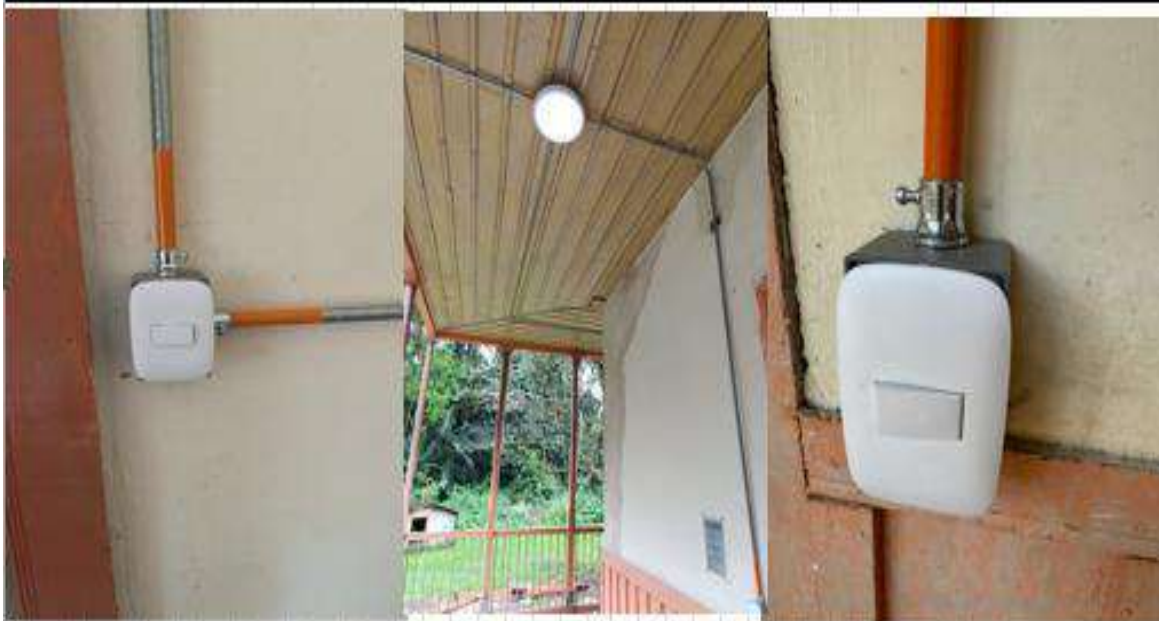
- 1.4.8 Suministro e instalación de punto para interruptor sencillo completa, (blanco), incluye instalación de interruptor, cableado, tubería EMT o PVC SCH40 según se requiera, cajas de paso hasta el tablero de protecciones y todos los accesorios para su correcto funcionamiento y marcación respectiva. Con normatividad vigente (RETIE).
