### **SANTUARIO DE FLORA Y FAUNA OTÚN QUIMBAYA**

## **INFORME FINAL DE SUPERVISIÓN**

**CONTRATO DE OBRA No. NC-CO-378-2024 "NC12-P3299011-040 REALIZAR LAS OBRAS DE ADECUACIÓN EN LA SEDE ADMINISTRATIVA VILLA AMPARO DEL SANTUARIO DE FAUNA Y FLORA OTÚN QUIMBAYA"**

**MAYO 2025**

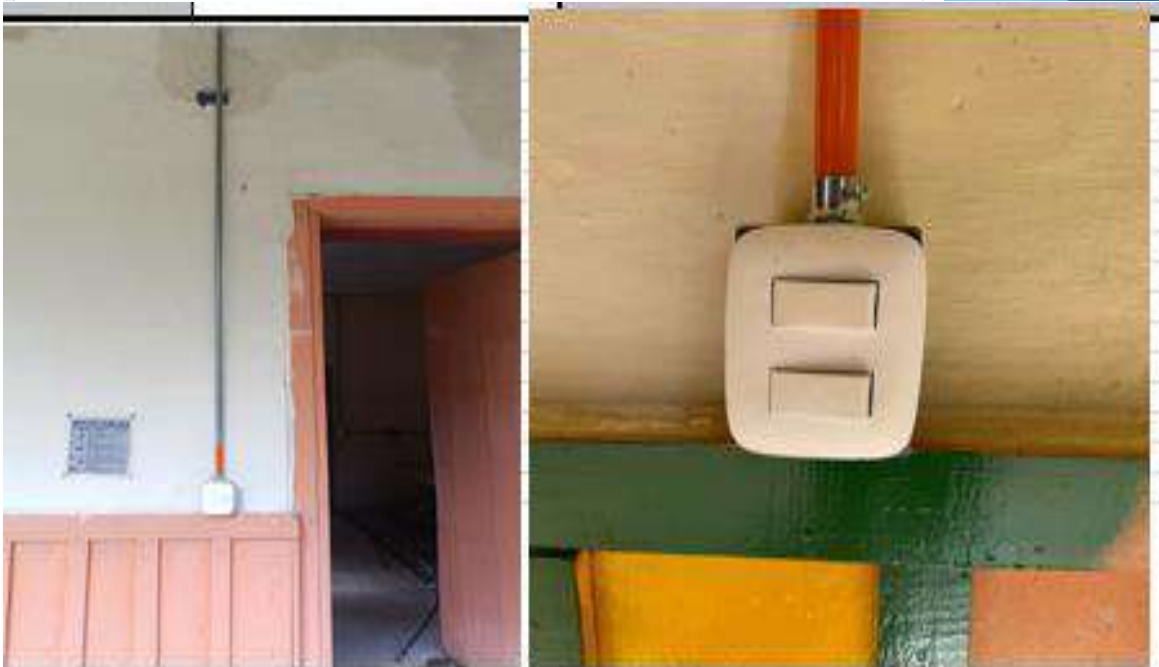
- 1.4.9 Suministro e instalación de punto para interruptor doble completa, (blanca), incluye instalación de interruptor, cableado No. 12 THHN / THWN, No. 12 THHN / THWN para tierra, tubería EMT o PVC SCH40 según se requiera, cajas de paso hasta el tablero de protecciones, pases a placa y todos los accesorios para su correcto funcionamiento y marcación respectiva. Con normatividad vigente (RETIE).

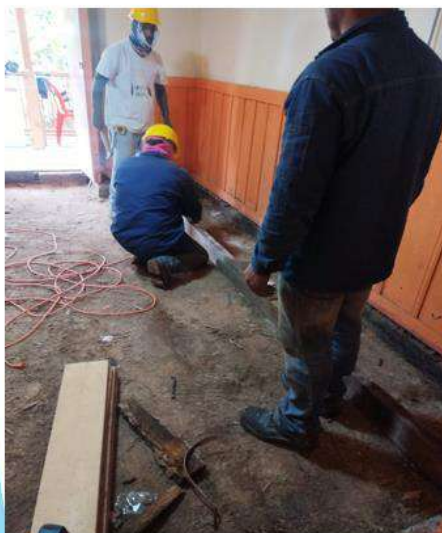
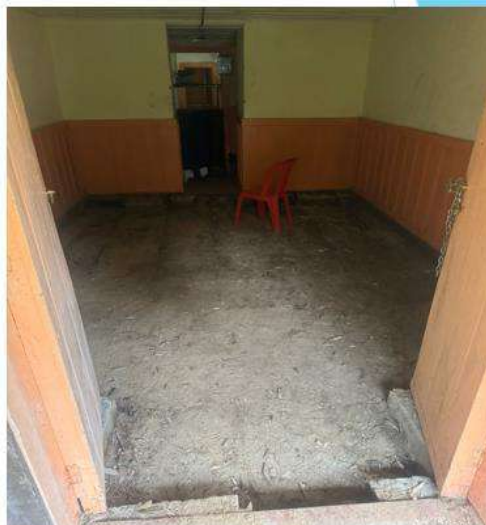
1.5.1 Desmante de todo el piso en madera de la bodega de inventario del primer piso.

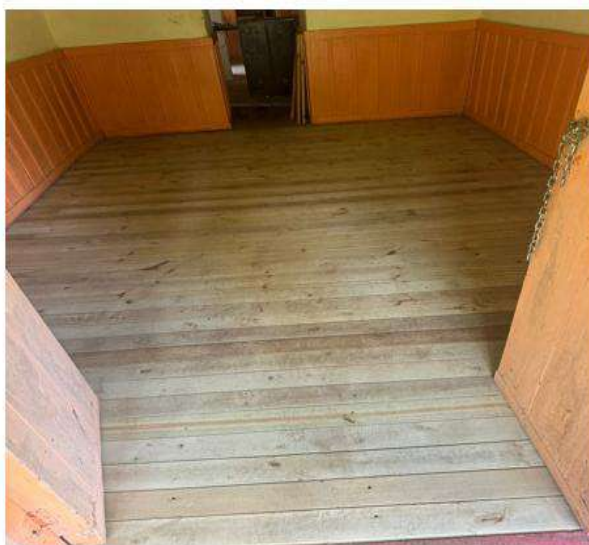
1.5.2

Suministro e instalación de tabilla de piso sección 1,8x8 cm en madera inmunizada bajo el sistema vacío presión, calidad estructural del tipo E56, con sales CCA 9,6 kg/m<sup>3</sup> tipo Osmose, bajo estándares de calidad que permitan dar garantía contra hongos, insectos perforadores y pudrición por 20 años. Incluye tornillería y accesorios de instalación en acero al carbono con recubrimiento multicapa 20 µm con tratamiento superficial a base de resina epóxica y hojuelas de aluminio tipo Rothoblaas o equivalente para exteriores con  $f_y=1000$  MPa

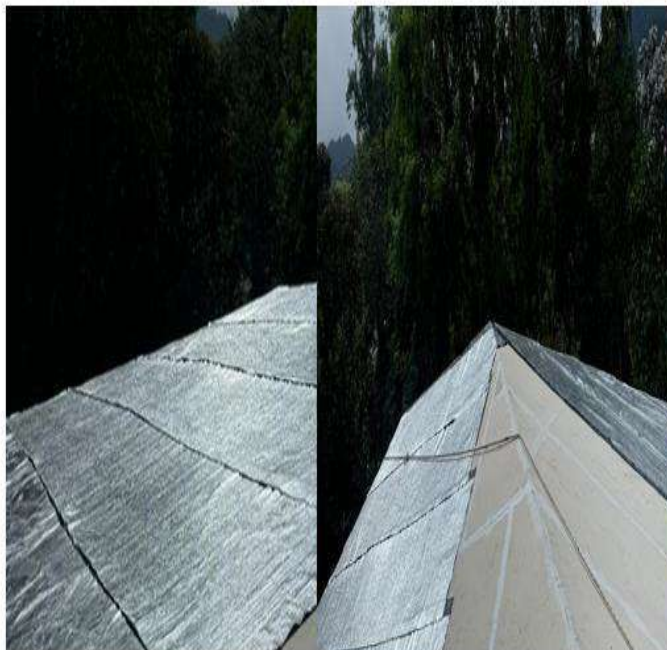
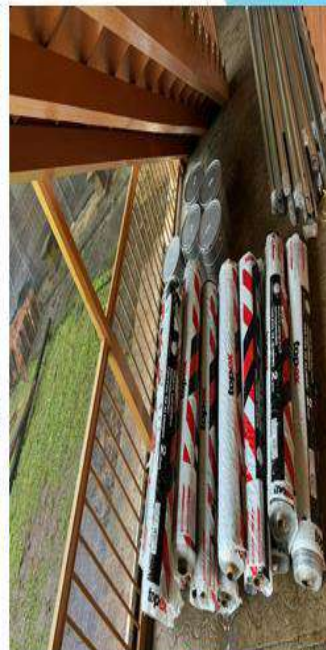
1.1.3 Suministro e instalación de impermeabilización de cubierta, incluye manto asfáltico, cemento plástico, boquilla y pintura impermeabilizante bituminosa de aluminio.

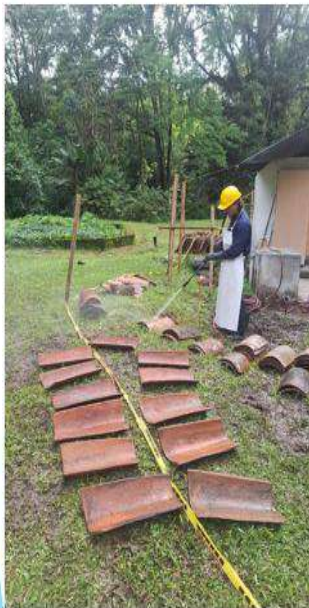
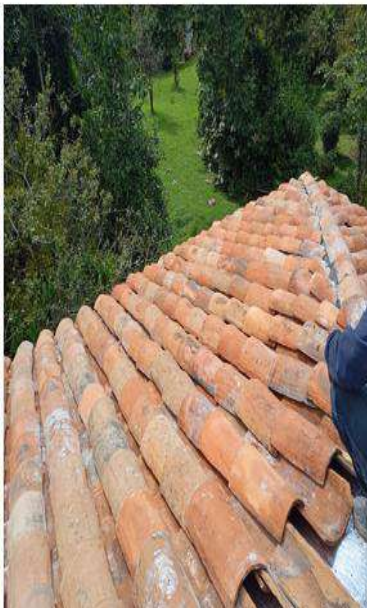
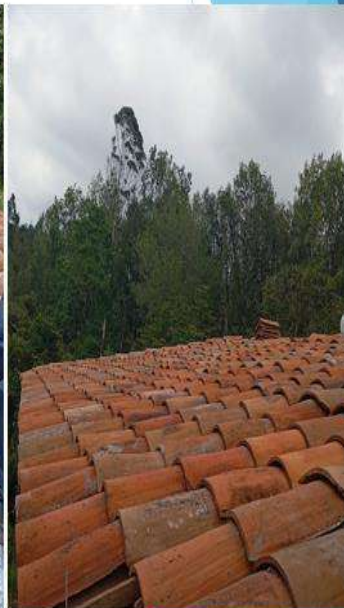
1.1.4 Limpieza y reinstalación de cubierta en teja de barro tipo española.

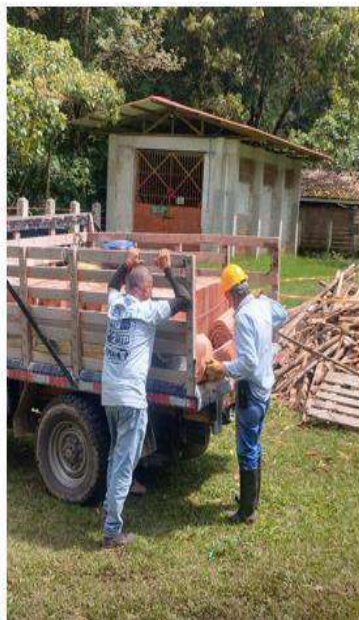
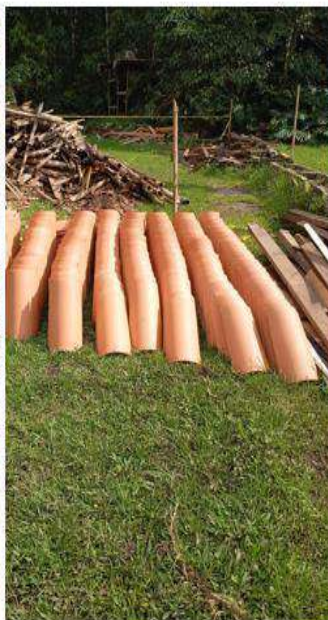
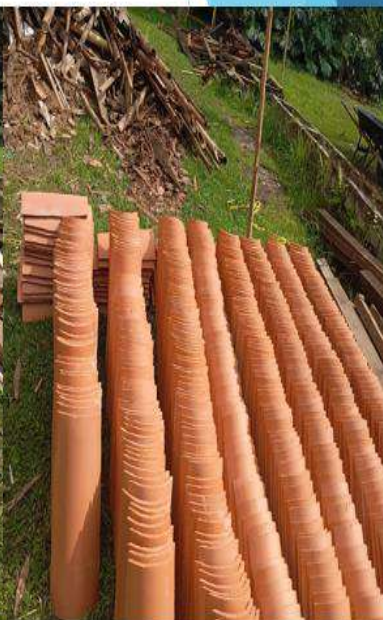
1.1.5 Reposición de tejas de barro.

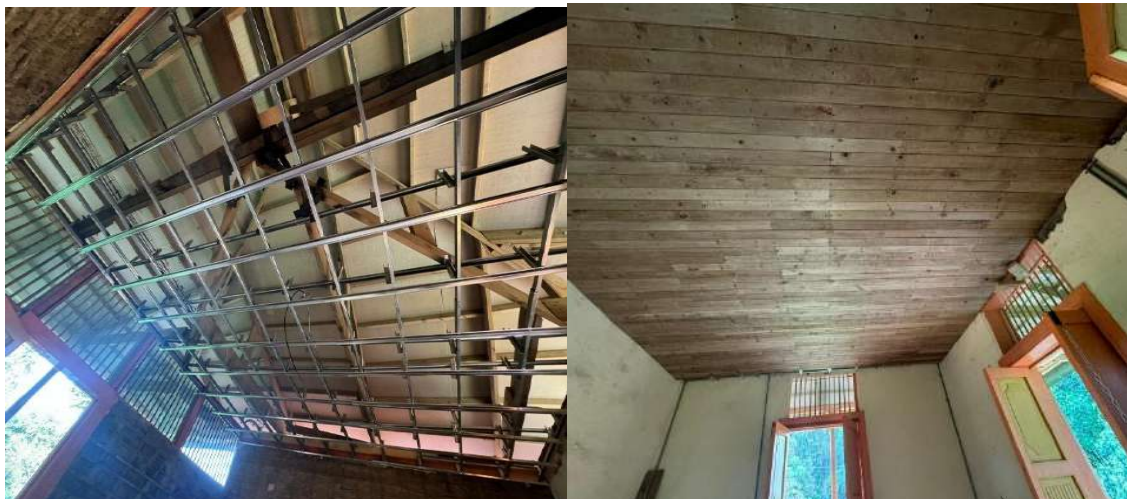
1.1.11 Cielorraso con tablilla machimbriada de sección 1x8 cm, con divisiones en madera de 2cm x 2cm para formar módulos de 16cm x 1m. Estructura de soporte en madera 8 cm x 4 cm. Toda la madera debe ser inmunizada bajo el sistema vacío presión, calidad estructural del tipo ES6, con sales CCA 9,6 kg/m3 tipo Osmose, bajo estándares de calidad que permitan dar garantía contra hongos, insectos perforadores y pudrición por 20 años. Incluye tornillería y accesorios de instalación en acero al carbono con recubrimiento multicapa 20 µm con tratamiento superficial a base de resina epóxica y hojuelas de aluminio tipo Rothoblaas o equivalente para exteriores con  $f_y=1000$  MPa. (Incluye estructura de soporte de cielo raso. Ver detalle en planos)

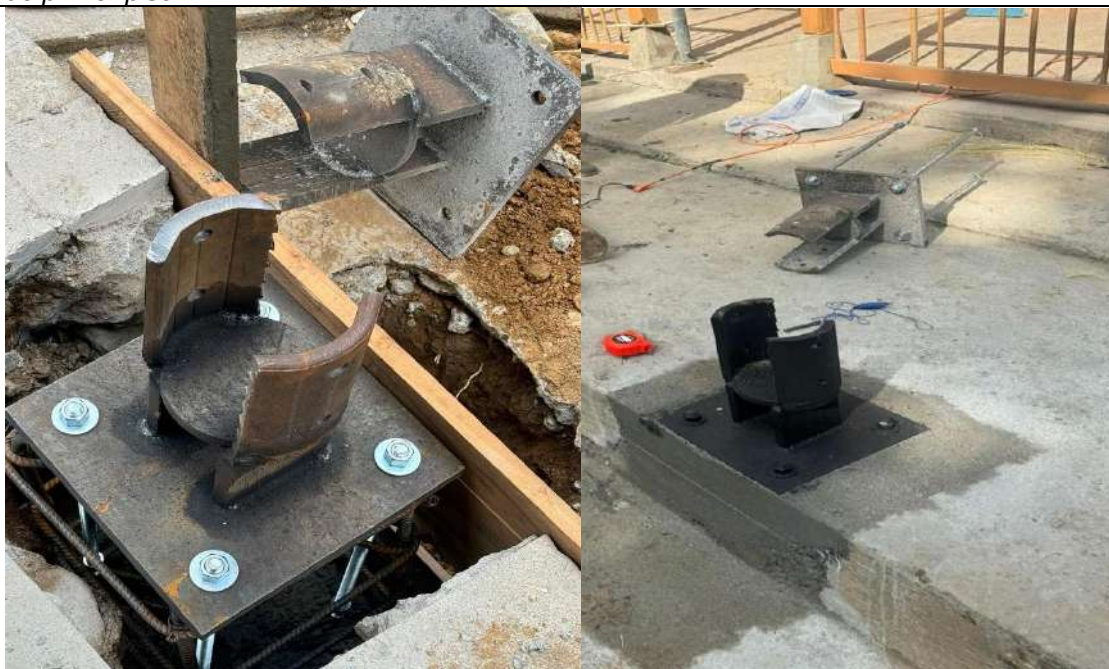
1.3.3 Construcción de dado de cimentación en concreto de 1m x 0,25m de diámetro. Para cubierta de primer piso.

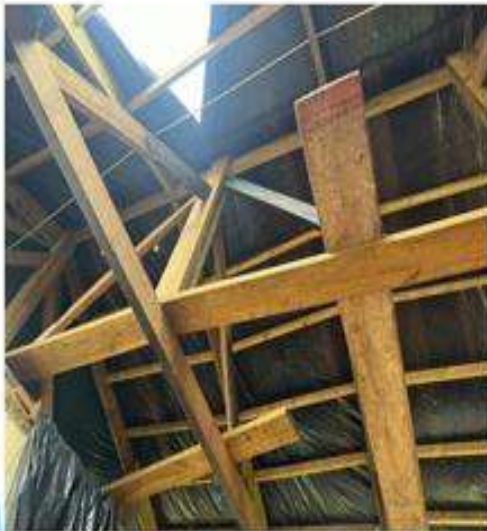
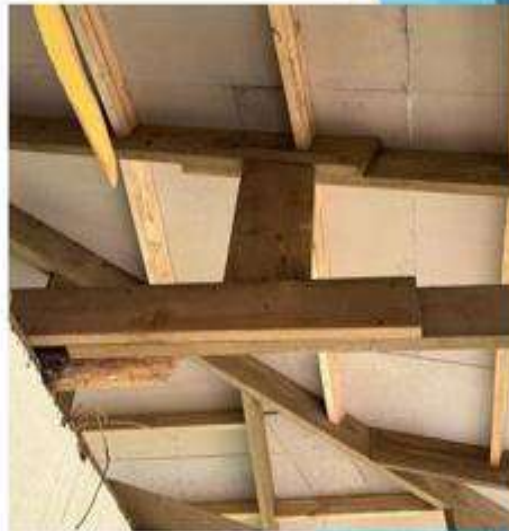
1.3.6

Columnas sección de 4x19 cm en madera inmunizada bajo el sistema vacío presión, con sales CCA 9.6 kg/m<sup>3</sup> tipo Osmose, bajo estándares de calidad que permitan dar garantía contra hongos, insectos perforadores y pudrición por 20 años, incluye tornillería y accesorios de instalación en acero al carbono con recubrimiento multicapa 20 µm con tratamiento superficial a base de resina epóxica y hojuelas de aluminio tipo Rothoblaas o similar para exteriores con  $f_y=1000$  MPa. Para cubierta de segundo piso.

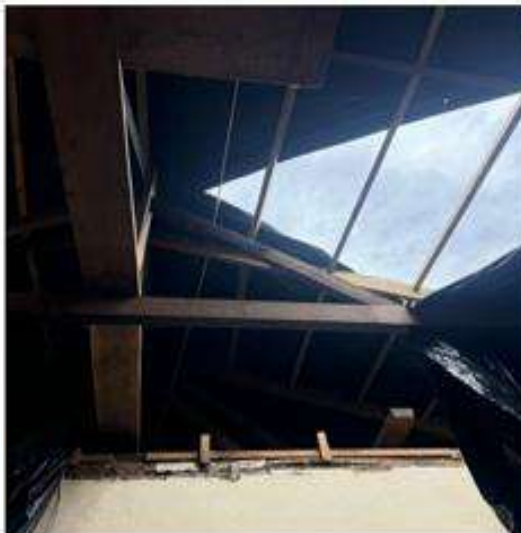
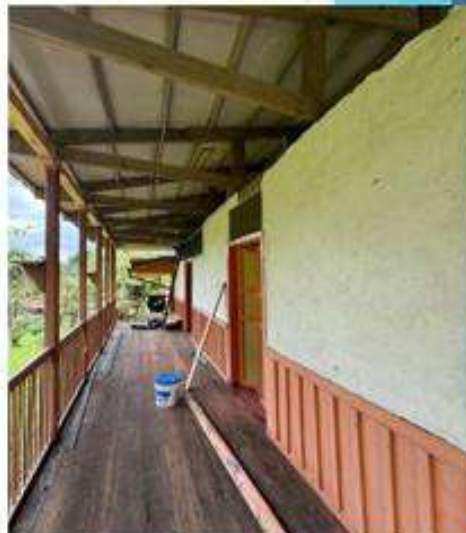
1.3.5

Correas sección de 4x4 cm en madera inmunizada bajo el sistema vacío presión, con sales CCA 9.6 kg/m<sup>3</sup> tipo Osmose, bajo estándares de calidad que permitan dar garantía contra hongos, insectos perforadores y pudrición por 20 años, incluye tornillería y accesorios de instalación en acero al carbono con recubrimiento multicapa 20 µm con tratamiento superficial a base de resina epóxica y hojuelas de aluminio tipo Rothoblaas o similar para exteriores con  $f_y=1000$  MPa. Para cubierta de segundo piso.

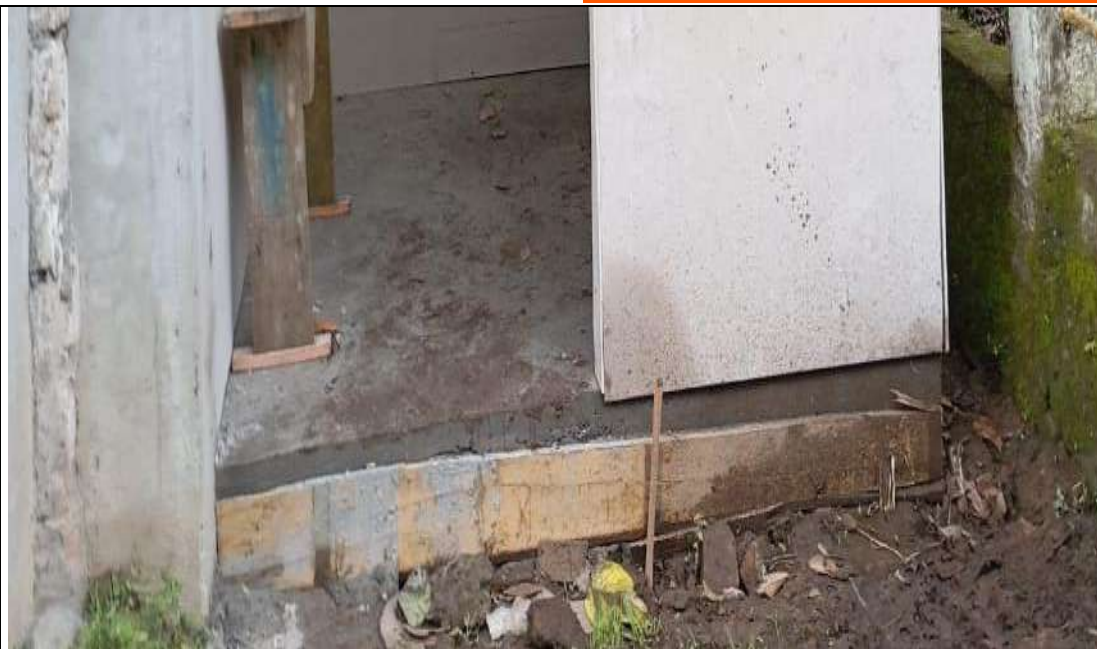
1.4.31 Placa en concreto de 3000 psi  $e=10$  cm. Incluye malla electrosoldada

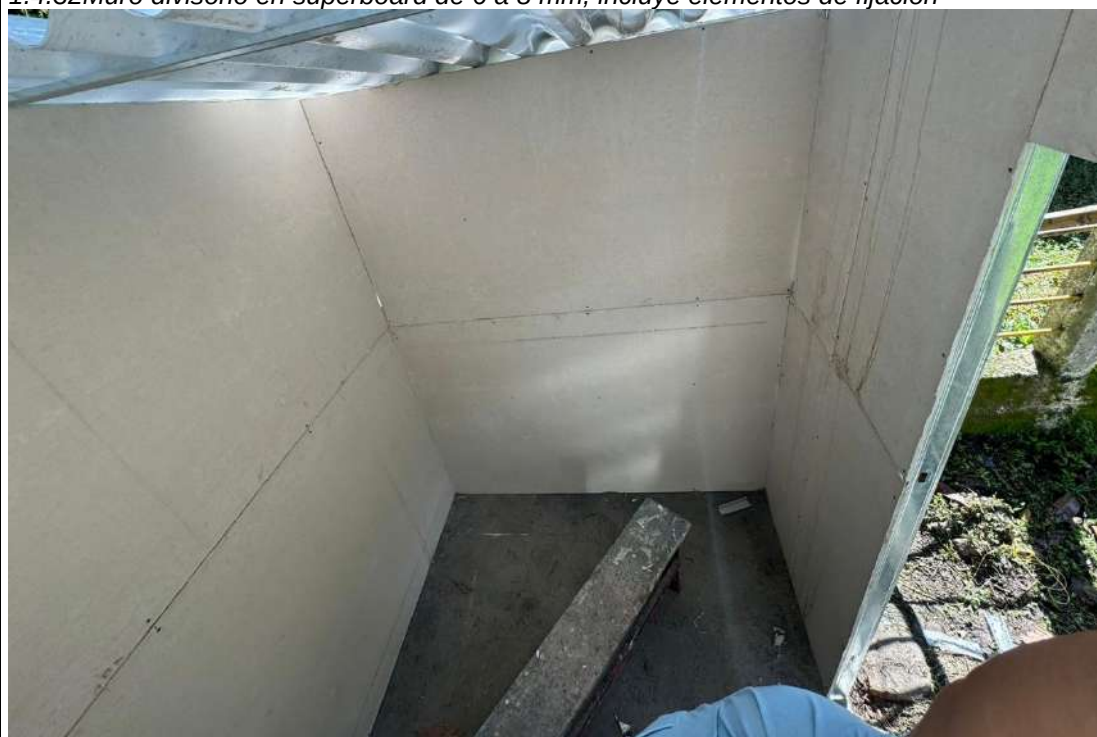
1.4.32 Muro divisorio en superboard de 6 a 8 mm, incluye elementos de fijación

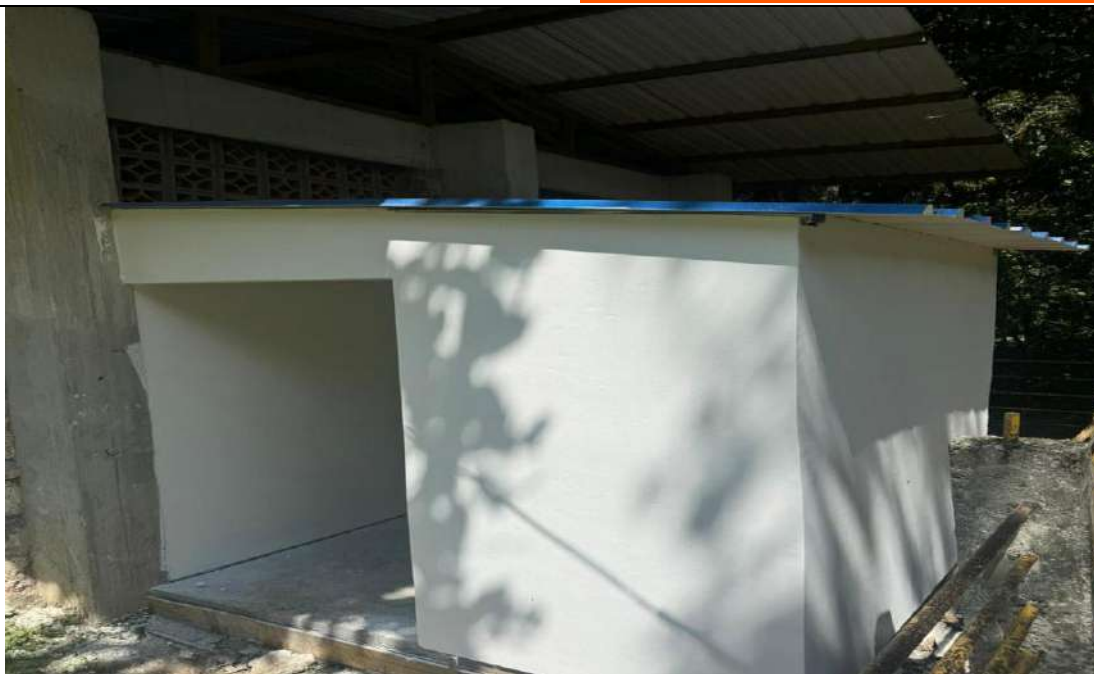
1.4.33 Suministro e instalación de teja termoacústica Ajovert Trapezoidal A360 Max Marina o similar, incluye caballete tipo Termoacustico Tipo Ajovert o similares y accesorios de instalación.

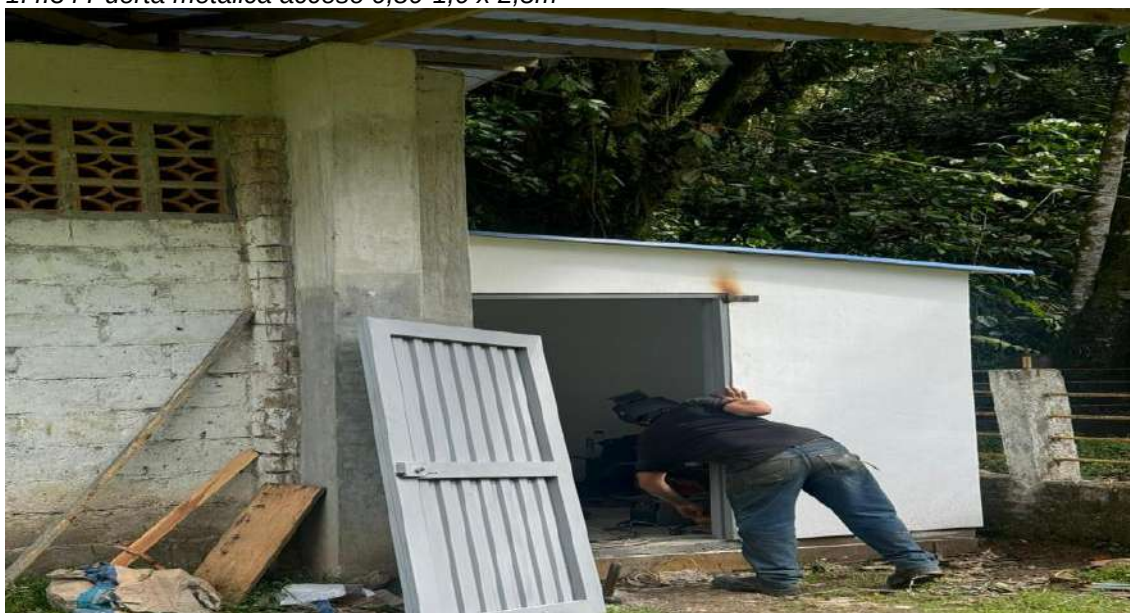
1.4.34 Puerta metálica acceso 0,80-1,0 x 2,5m

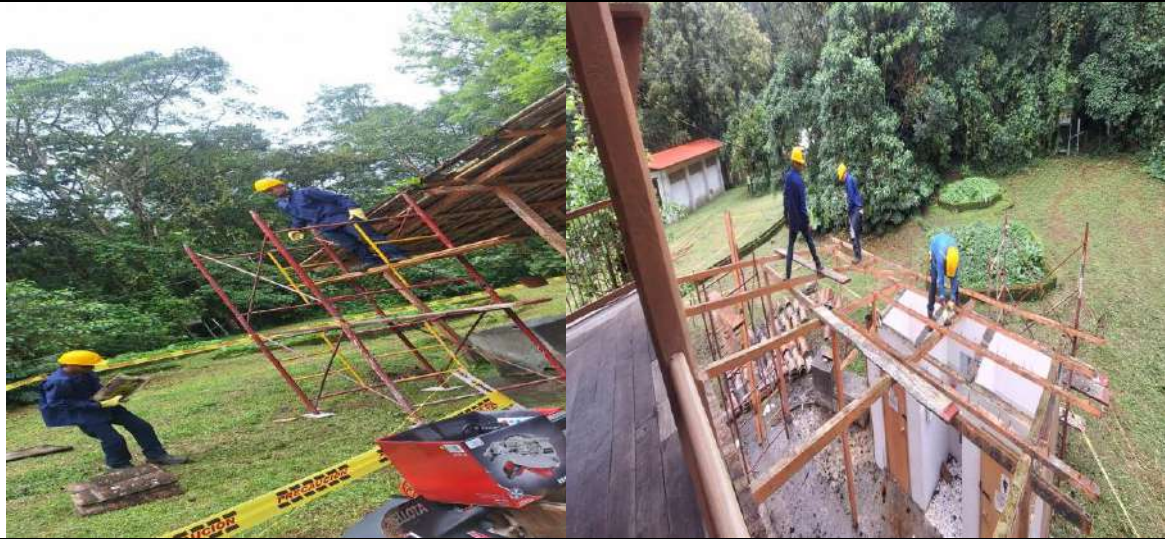
2.1.1 Desmonstaje en cubierta de barro

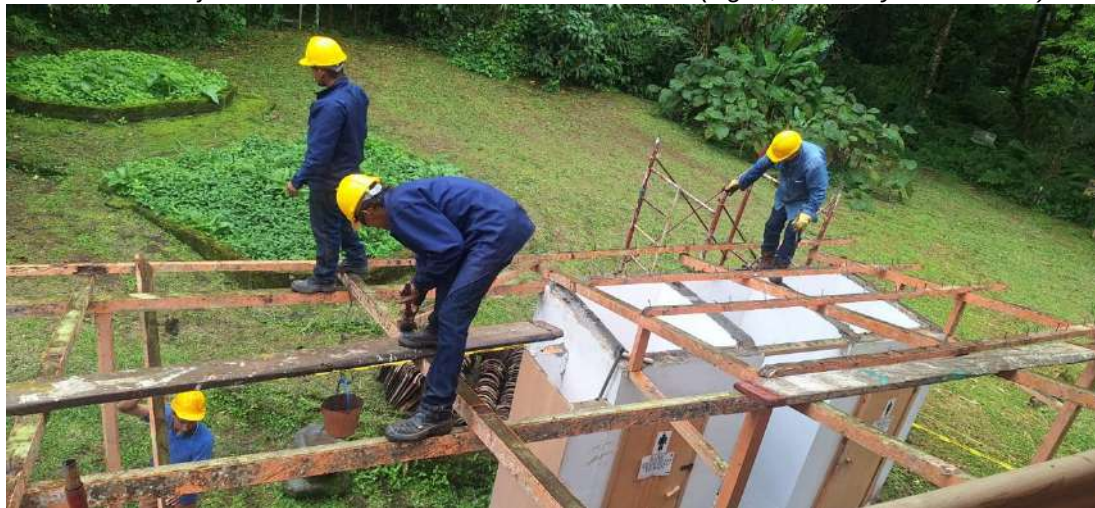
2.1.2 Desmontaje de estructura en madera en mal estado (vigas, correas y/o columnas).

Este deterioro ha comprometido la capacidad portante de la edificación, lo que ha generado la necesidad de intervenir y reemplazar los componentes afectados para garantizar la estabilidad estructural.

Esta condición, ha dado lugar a la necesidad de ejecutar trabajos adicionales no contemplados inicialmente, como la sustitución y tratamiento de los componentes estructurales deteriorados y la rehabilitación del sistema de muros portantes.

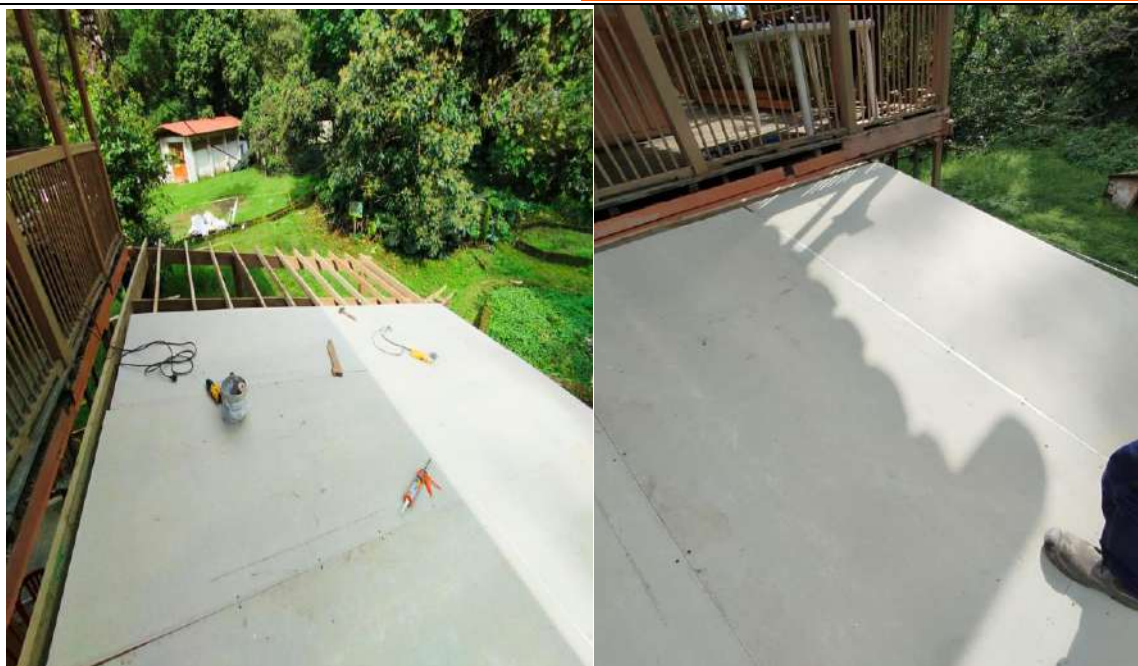
2.1.3 Suministro e instalación de cielorraso en lamina de superbord de 8mm de espesor. Incluye estructura y todos los elementos de fijación.

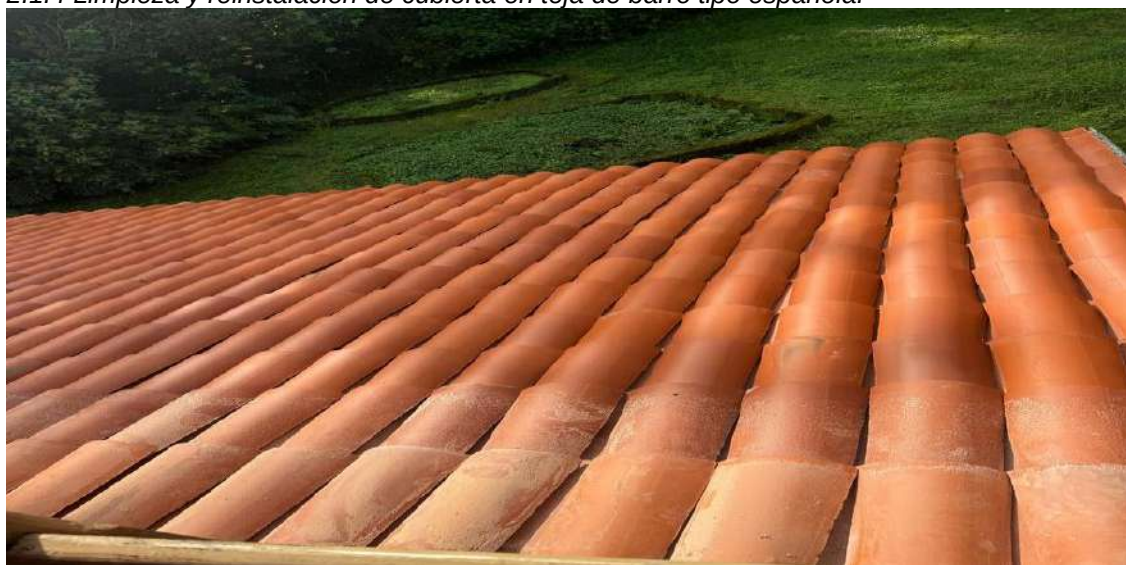
*2.1.4 Limpieza y reinstalación de cubierta en teja de barro tipo española.*

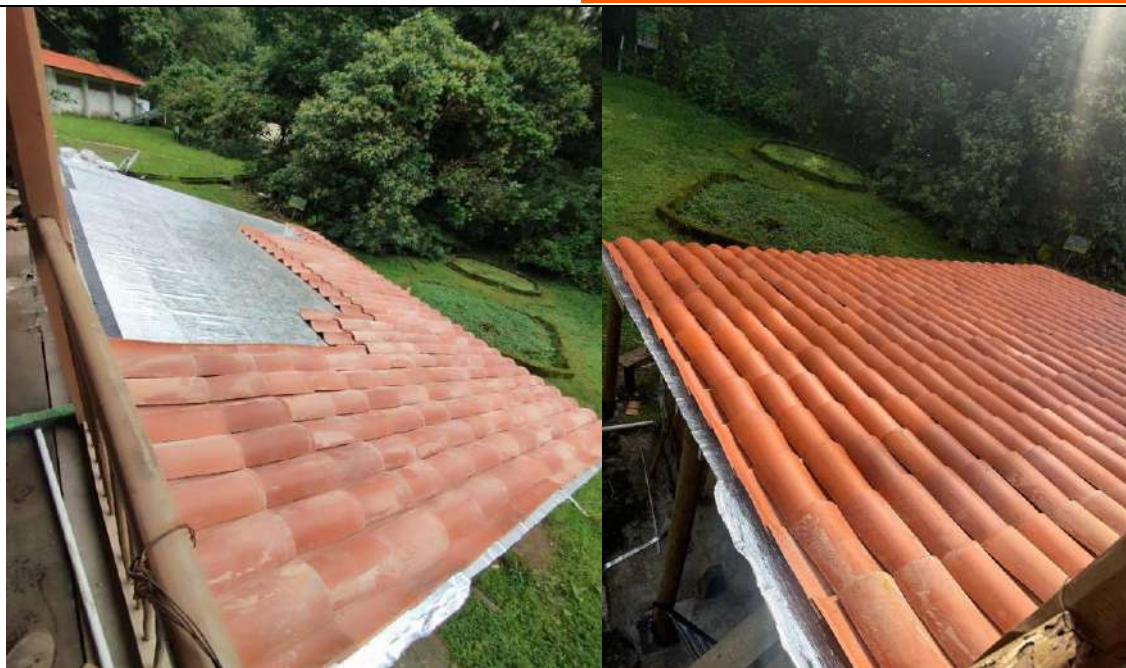
*2.1.5 Reposición tejas de barro*

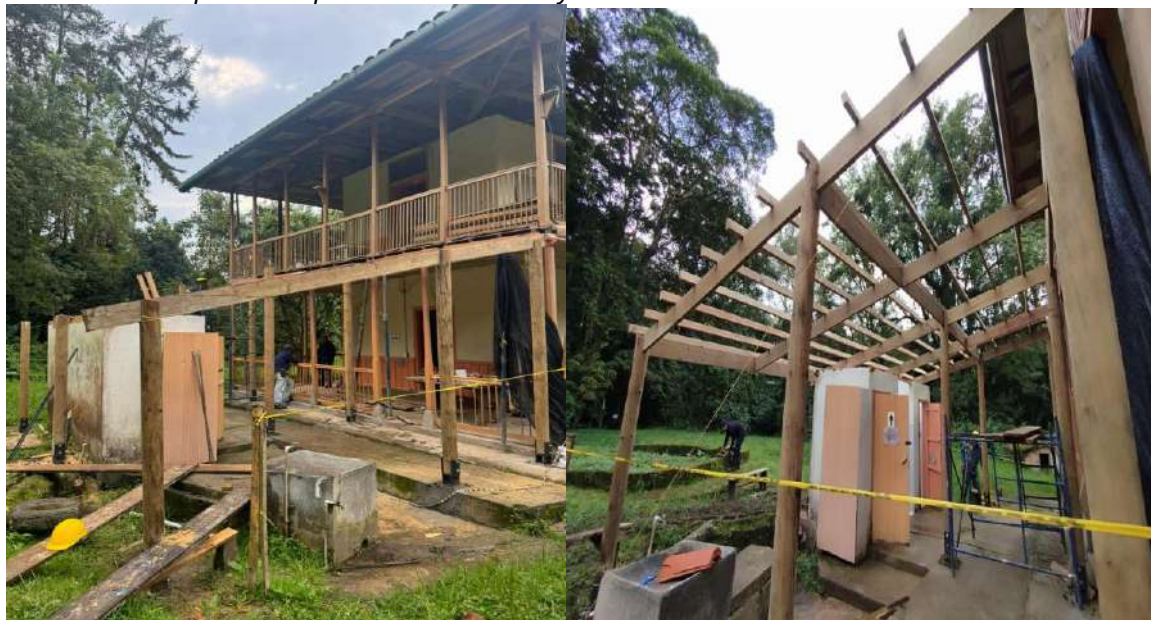
*2.2.1 Suministro e instalación de columna sección 9x9 cm en madera inmunizada bajo el sistema vacío presión, calidad estructural del tipo ES6, con sales CCA 9,6 kg/m3 tipo Osmose, bajo estándares de calidad que permitan dar garantía contra hongos, insectos perforadores y pudrición por 20 años. Incluye tornillería y accesorios de instalación en acero al carbono con recubrimiento multicapa 20  $\mu$ m con tratamiento superficial a base de resina epóxica y hojuelas de aluminio tipo Rothoblaas o equivalente para exteriores con  $f_y=1000$  MPa.*

- Descripción del trabajo adicional:** Este ítem corresponde al **suministro e instalación de nuevos pies derechos** en madera Zapan de 13x13 cm, debido al **deterioro de la madera existente**. Se trató de una intervención no prevista inicialmente, ya que en la fase de ejecución se evidenció que los pies derechos de la estructura estaban afectados por **gorgojo** y otros daños significativos, lo que comprometía la estabilidad de la estructura.

- Contexto y necesidad:** Durante el mantenimiento de la cabaña, se detectó que varios **pies derechos de madera** (elementos verticales que soportan parte de la carga de la estructura) estaban en **mal estado** debido al ataque de **gorgojo** y al **deterioro general** de la madera, lo que podría poner en riesgo la seguridad estructural del edificio. Este daño no fue visible en las inspecciones iniciales, ya que la infestación de gorgojo y el deterioro de la madera solo fueron evidentes una vez que se empezaron a realizar las tareas de intervención.

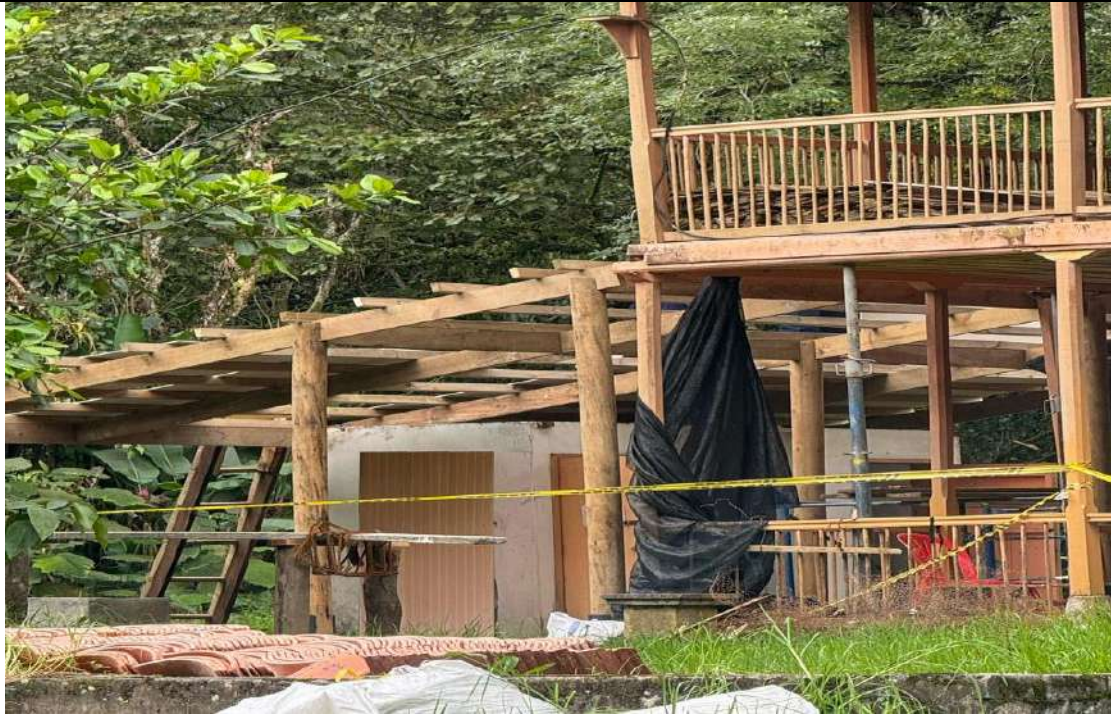
*2.2.2 Suministro e instalación de Viga de sección rectangular 14 cm x 4 cm en madera inmunizada bajo el sistema vacío presión, calidad estructural del tipo ES6, con sales CCA 9,6 kg/m3 tipo Osmose, bajo estándares de calidad que permitan dar garantía contra hongos, insectos perforadores y pudrición por 20 años. Incluye tornillería y accesorios de instalación en acero al carbono con recubrimiento multicapa 20  $\mu$ m con tratamiento superficial a base de resina epóxica y hojuelas de aluminio tipo Rothoblaas o equivalente para exteriores con  $f_y=1000$  MPa.*

Este ítem corresponde al **suministro e instalación de nuevas vigas en madera Zapan de 13x13 cm**, debido al **deterioro de las vigas existentes** en la estructura, que fueron encontradas en mal estado debido a la presencia de **gorgojo** y el desgaste general de la madera. Este trabajo no estaba contemplado en el contrato original, ya que no se había identificado que las vigas de la estructura presentarían daños tan graves.

se identificó que varias **vigas de madera** estaban afectadas por el ataque de **gorgojo** y mostraban signos de descomposición avanzada. Este tipo de daño compromete la **resistencia estructural** de la edificación, especialmente en áreas de carga como las vigas, que son fundamentales para soportar la estructura del techo y las cargas superiores. El daño no fue detectado de manera anticipada, ya que la infestación de gorgojo y el deterioro de la madera solo fueron evidentes al iniciar los trabajos de intervención.

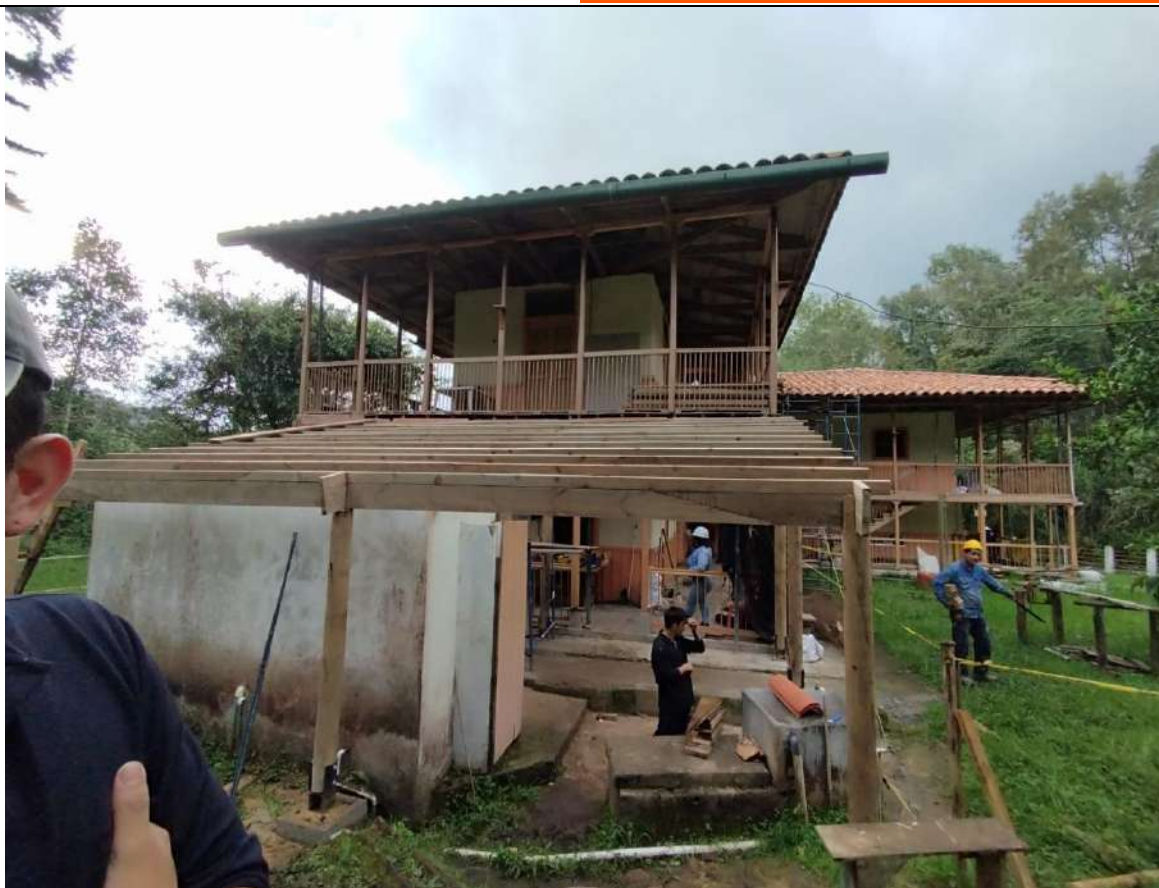
*2.2.4 Suministro e instalación de correas sección de 4x4 cm en madera inmunizada bajo el sistema vacío presión, con sales CCA 9.6 kg/m<sup>3</sup> tipo Osmose, bajo estándares de calidad que permitan dar garantía contra hongos, insectos perforadores y pudrición por 20 años, incluye tornillería y accesorios de instalación en acero al carbono con recubrimiento multicapa 20 µm con tratamiento superficial a base de resina epóxica y hojuelas de aluminio tipo Rothoblaas o similar para exteriores con  $f_y=1000$  MPa*

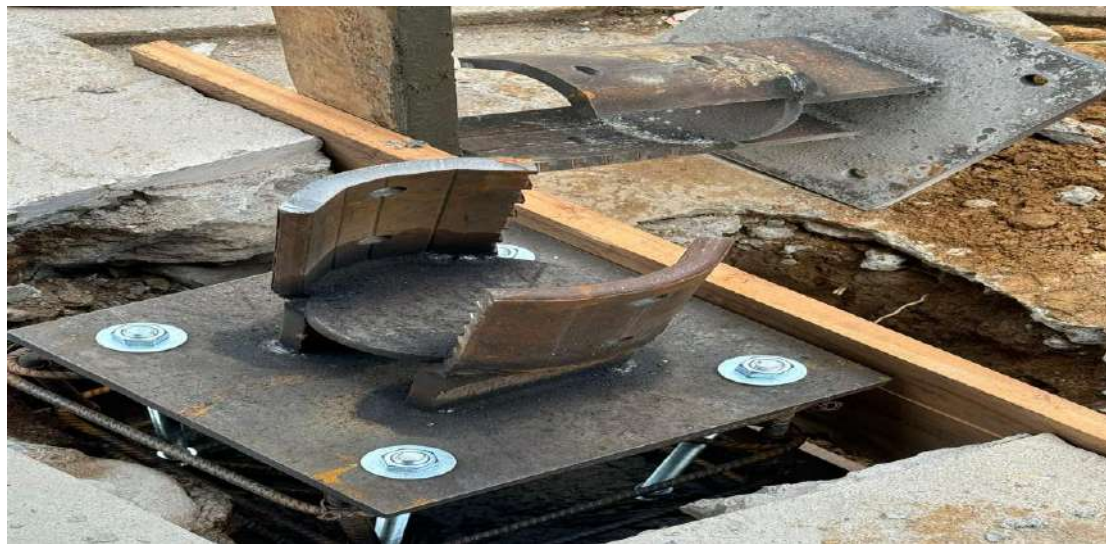
2.2.5 Suministro e instalación de barras roscadas (ASTM A193 Gr B7), tuercas, arandelas, guasa y accesorios de instalación (adecuados para las barras roscadas), con galvanizado en caliente según ASTM A123 Gr 60 (60  $\mu\text{m}$ , 425 g/m<sup>2</sup>). Incluye la preparación de superficie, recubrimiento de base con Barrera Epóxica Gris Serie 23 Ref.233710 Sika o equivalente espesor 6 mils en película seca, Recubrimiento de acabado con Esmalte Uretano Serie 36 color gris Sika o equivalente 4 mils en película seca.

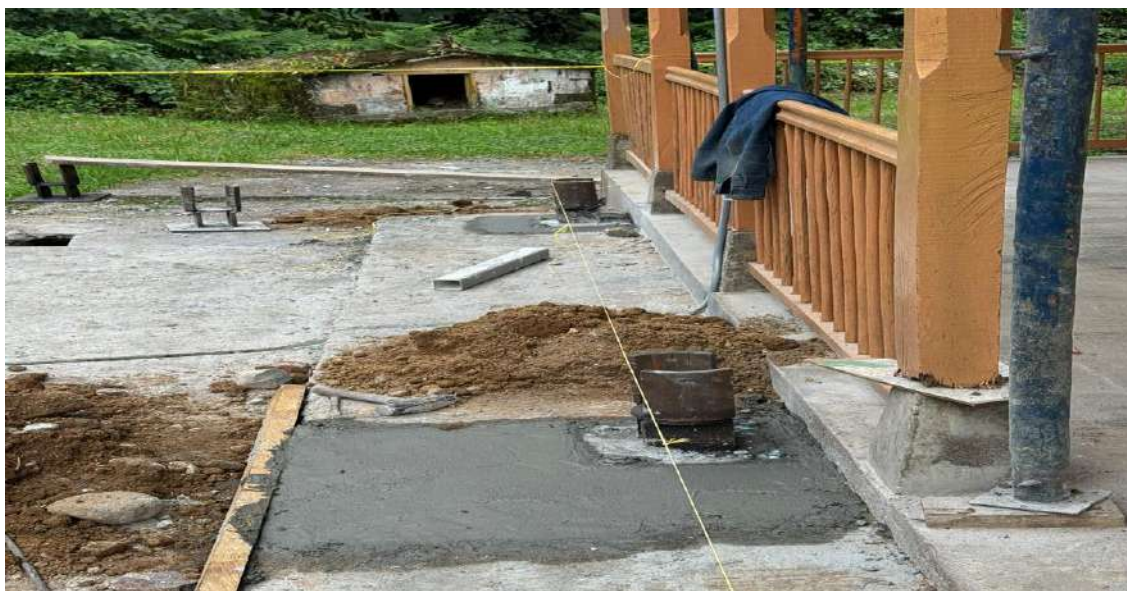
2.2.6 Suministro e instalación de platina base para columnas de madera compuesta por platinas de acero ASTM A572 Gr 50 galvanizado en caliente Gr 45 (45  $\mu\text{m}$ , 320 g/m<sup>2</sup>). Para la preparación de la superficie se recomienda limpieza manual utilizando estopa húmeda con disolvente Ref. 958025 Sika o similar, si hay abundante grasa y/o suciedad, se debe realizar lavado con agua (si es posible caliente) y detergente y si es necesario se puede utilizar cepillo plástico. No usar cepillos de alambre porque destruyen la película de zinc. Posteriormente, usar recubrimiento base Barrera Epóxica Gris Serie 23 Sika o similar con espesor 6 mils en película seca. Por último, usar Esmalte Uretano Serie 36 Sika o similar con espesor 3 mils en película seca. Usar soldadura de electrodo E70xx para unir los elementos

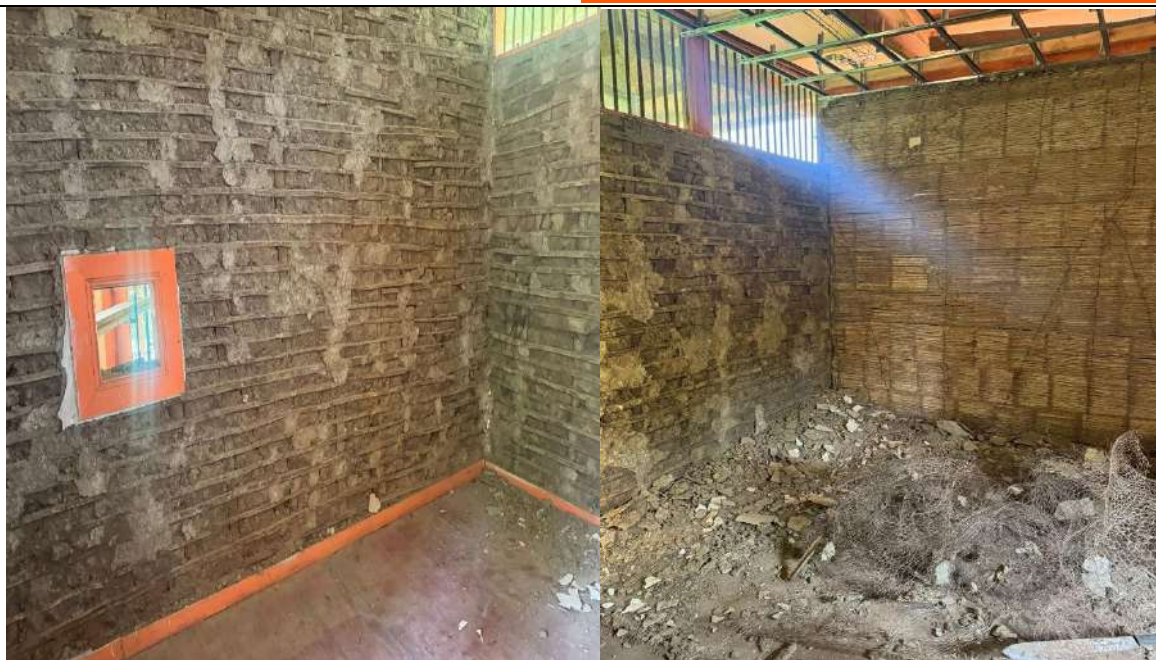
N.P.1 remocion de pañete en mal estado en muros en existente en tapia pisada.

1. **Descripción del trabajo adicional:** La actividad consiste en el retiro de los pañetes que presentan deterioros como abombamientos, desprendimientos, fisuras o desmoronamientos por la utilización de morteros inadecuados, humedad, desgaste físico. El trabajo consiste en la remoción del pañete deteriorado en una pared construida con la técnica del bahareque, con el fin de garantizar la estabilidad y seguridad de la estructura.

2. **Contexto técnico y estructural:** El muro a intervenir está construido en bahareque recubierto de con mortero de barro y fibras vegetales. Este tipo de construcciones son particularmente sensibles al desgaste por humedad, xilófagos, o factores climáticos. Es posible que el revoque haya sufrido daños que no fueron visibles al inicio del contrato, posteriormente durante el periodo de ejecución de los trabajos mediante inspección detallada se identificaron las afectaciones arriba citadas.

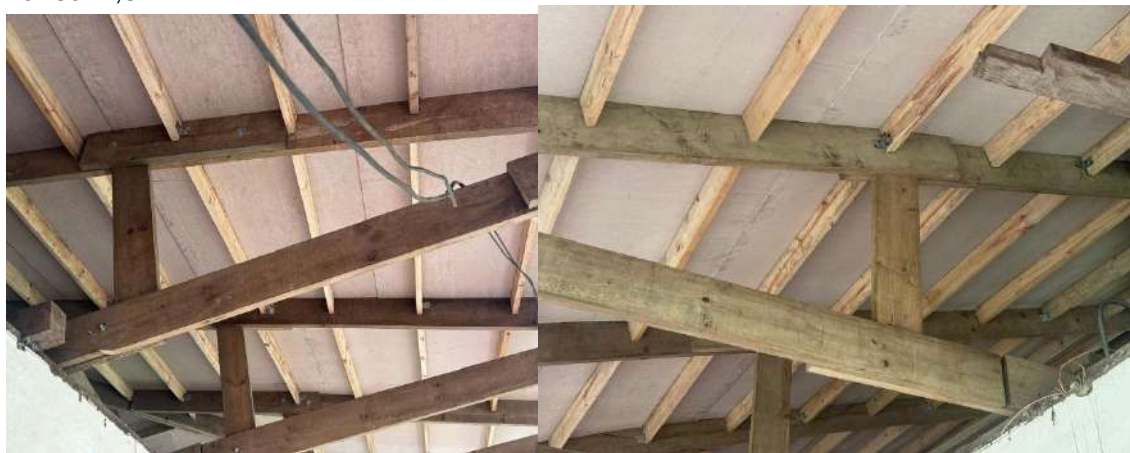
*N.P.5 Reforzamiento en platinas angular para cercha ref: WBO ANGULAR SIN REFUERZO 40X50X2,5*

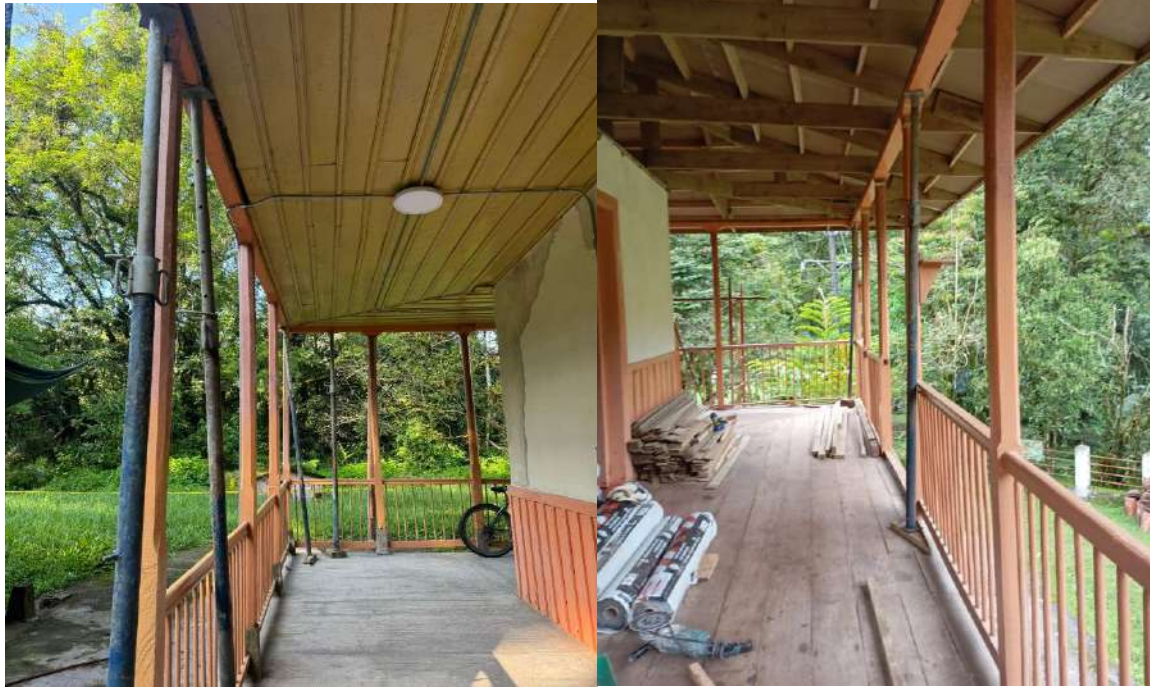
*N.P.12 tacos metalicos soporte de la estructura de la edificación*

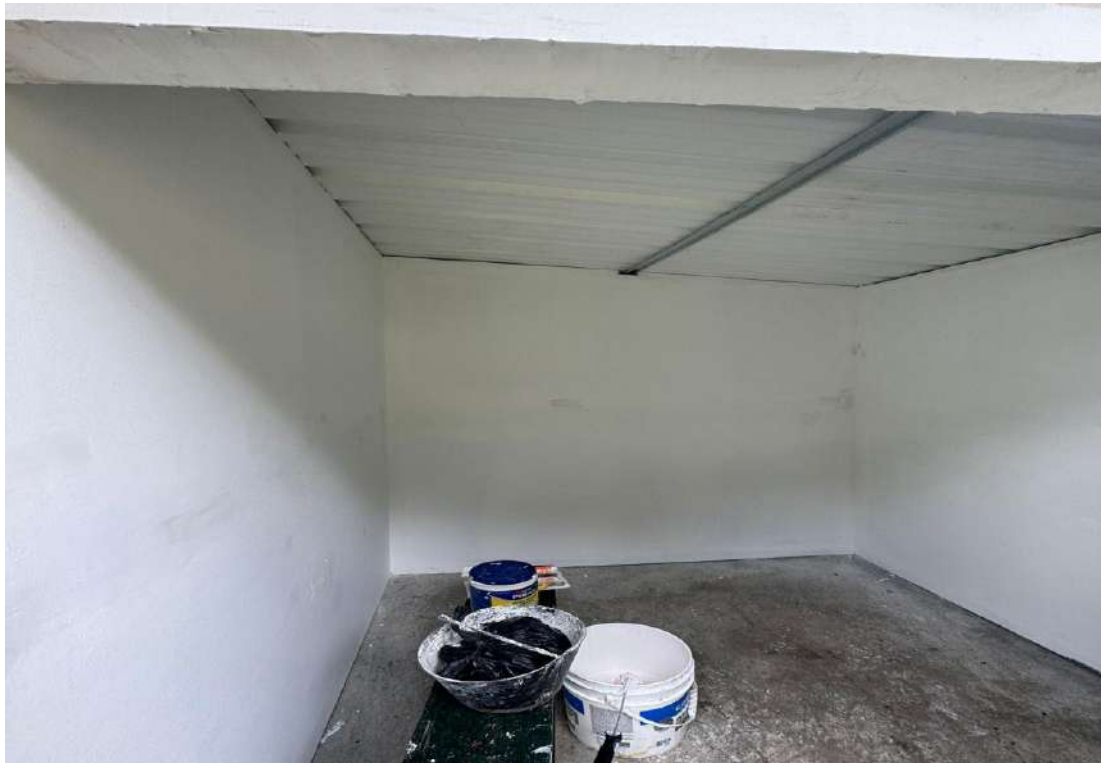
*N.P.13 Suministro e instalación de estuco*

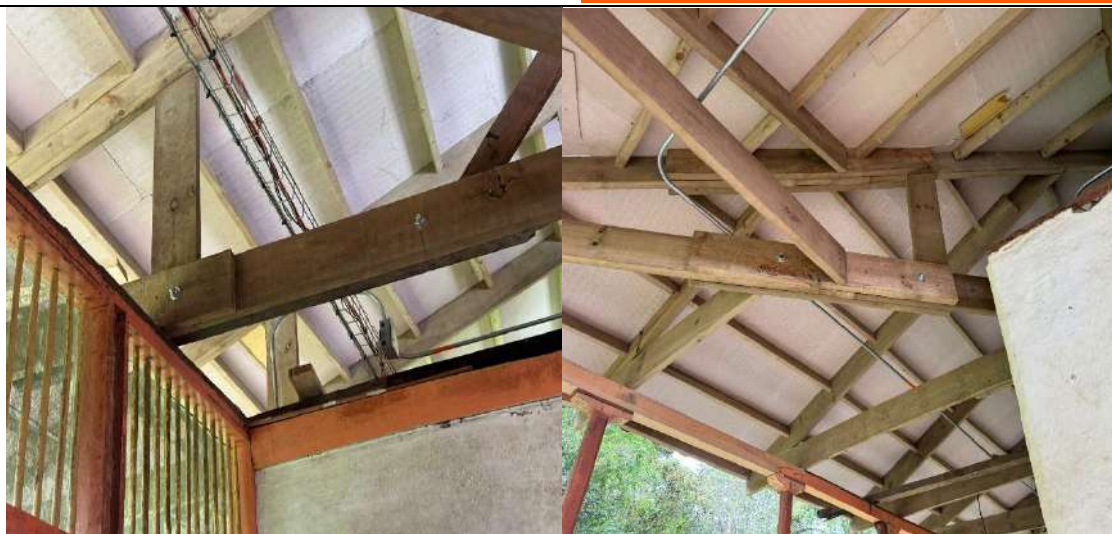
*N.P.15 fijacion de estructura de cubierta con tornillería pasante 5/8*

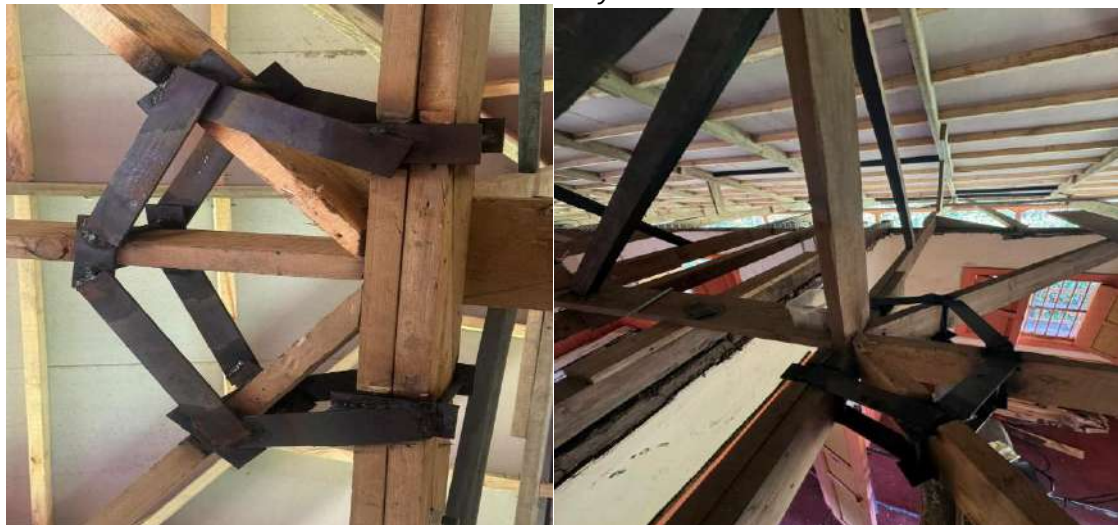
*N.P.16 Reforzamiento en nodos de la estructura 1 y 2*
