### **SANTUARIO DE FLORA Y FAUNA OTÚN QUIMBAYA**

## **INFORME FINAL DE SUPERVISIÓN**

**CONTRATO DE OBRA No. NC-CO-378-2024 "NC12-P3299011-040 REALIZAR LAS OBRAS DE ADECUACIÓN EN LA SEDE ADMINISTRATIVA VILLA AMPARO DEL SANTUARIO DE FAUNA Y FLORA OTÚN QUIMBAYA"**

**MAYO 2025**

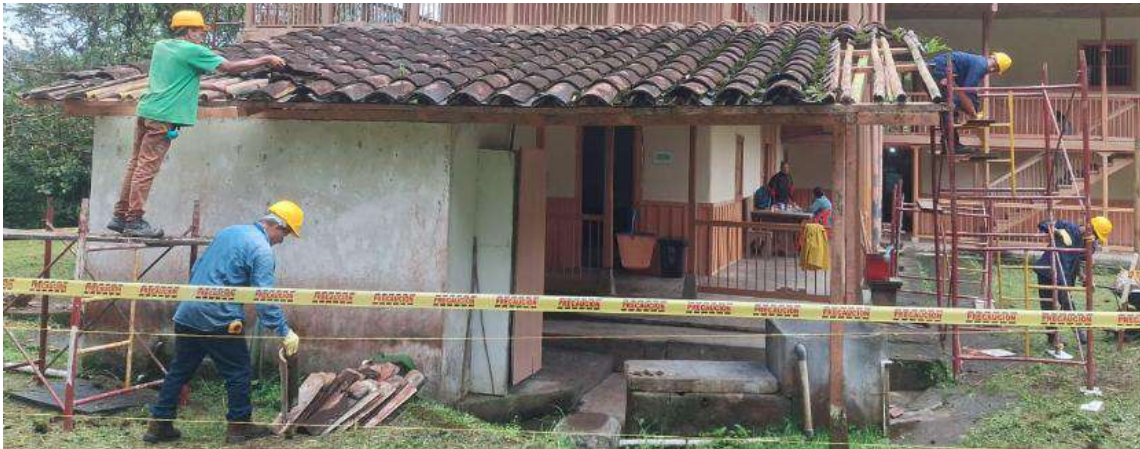
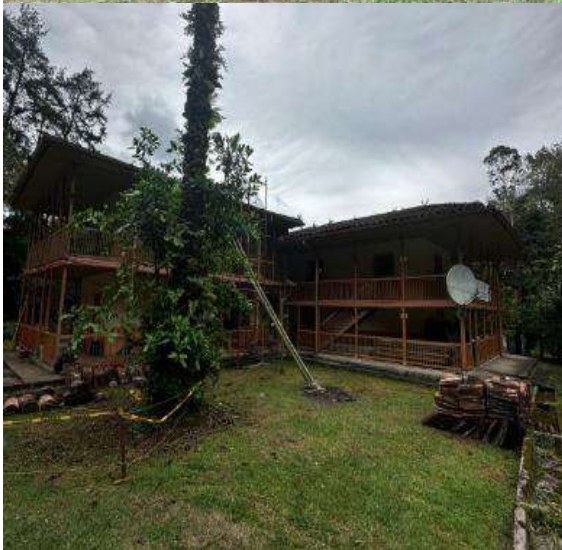
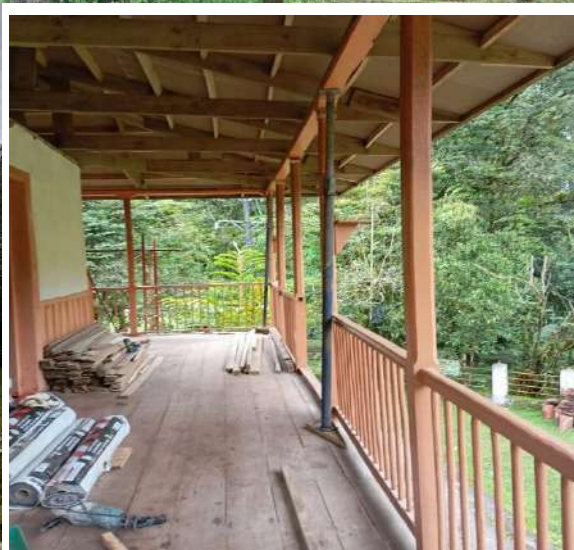
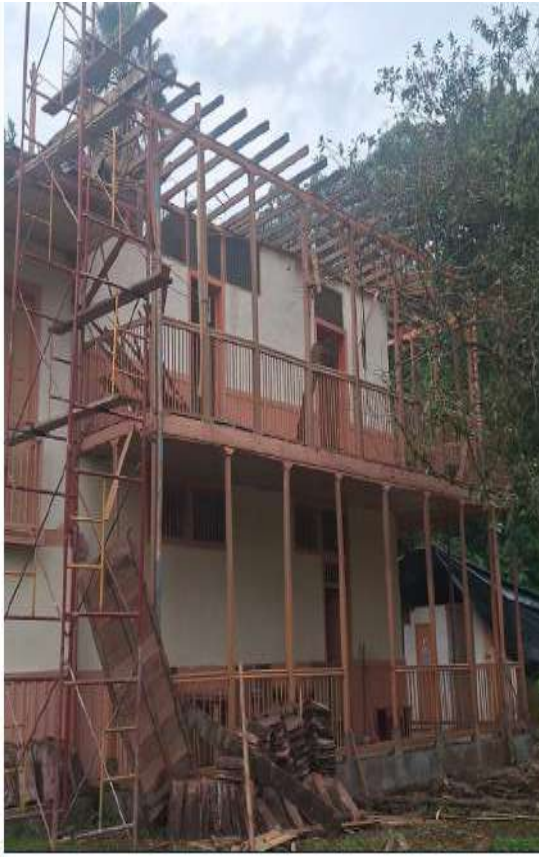
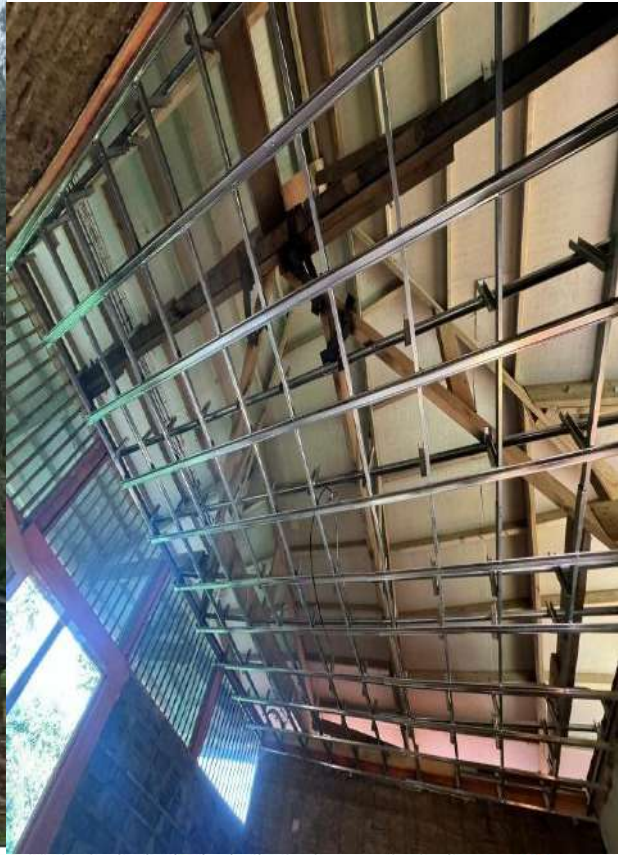
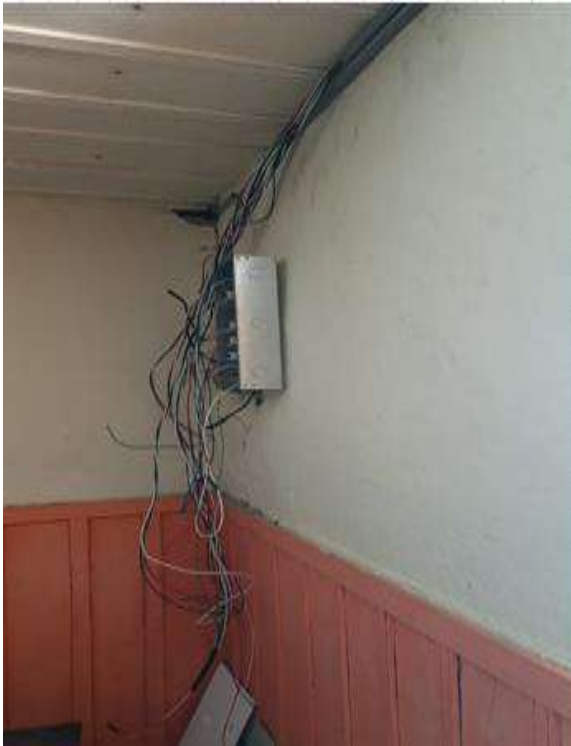
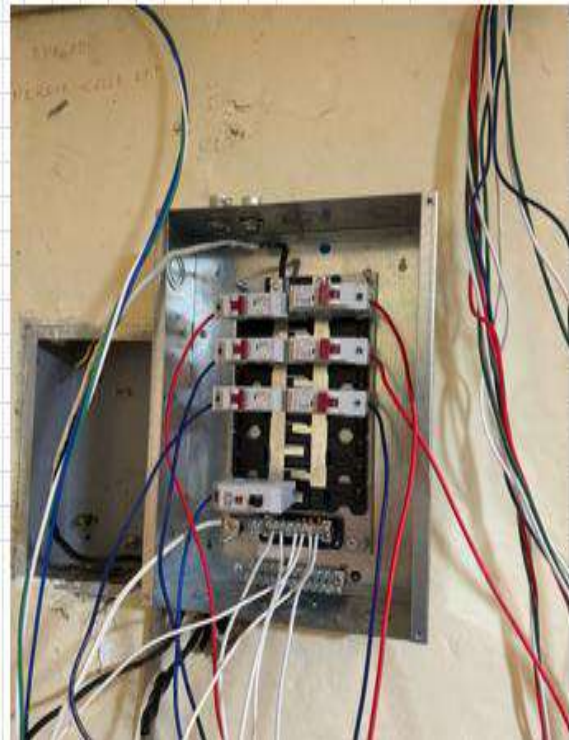
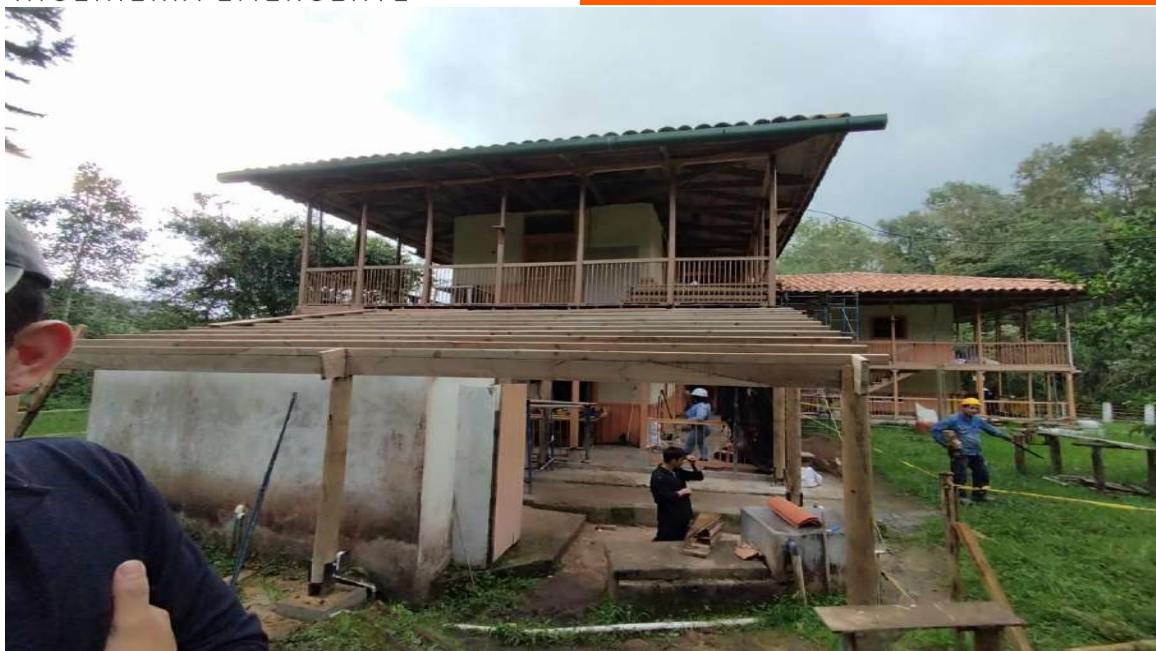
### ANTES:

(...) Durante la ejecución del proyecto, se han identificado una serie de hallazgos imprevistos que requieren la inclusión de ítems adicionales no contemplados en el alcance inicial del contrato. Toda vez que, al realizar el desmontaje de los cielos rasos y la estructura de cubierta antigua, permitió el acceso a los elementos internos de la estructura evidenciando un alto grado de deterioro, por lo anterior el contratista de obra realizó un diagnóstico técnico detallado en donde se detectó un deterioro significativo en diversos elementos estructurales y de acabado, atribuido a la acción de agentes biológicos como hongos, insectos y humedad.

Es importante resaltar que, al momento de definir el alcance y las actividades iniciales del contrato, no fue posible prever el grado de afectación de los elementos estructurales, ya que el deterioro se encontraba en el interior de estos elementos de soporte.

Este deterioro ha comprometido la capacidad portante de la edificación, lo que ha generado la necesidad de intervenir y reemplazar los componentes afectados para garantizar la estabilidad estructural.

Esta condición, ha dado lugar a la necesidad de ejecutar trabajos adicionales no contemplados inicialmente, como la sustitución y tratamiento de los componentes estructurales deteriorados y la rehabilitación del sistema de muros portantes.

Una vez realizado el diagnóstico por parte del contratista de obra, se conceptuó por parte de la supervisión, que el reemplazo de los elementos estructurales deteriorados es esencial debido a la patología observada y, teniendo en cuenta el análisis efectuado de la solución presentada por el actual contratista, es prioritaria la ejecución del mismo, atendiendo que estos elementos estructurales presentan una baja capacidad portante actualmente.
