## **ESTUDIO DE SUELOS, GEOLÓGICO, GEOMORFOLÓGICO Y GEOTÉCNICO**

**“CONSTRUCCIÓN DE LA CANCHA DE FUTBOL 11 UBICADA  
EN EL BARRIO LA CONCEPCIÓN DE LA CABECERA  
MUNICIPAL DE EL PEÑÓN DEPARTAMENTO DE BOLÍVAR”**

**ESTUDIO DE SUELOS PARA CIMENTACIÓN DE  
CONSTRUCCION DE UNA CANCHA CON GRADERIAS CUBIERTAS, EN EL MUNICIPIO  
DEL PEÑON**

**EST- MMF-018-2024**

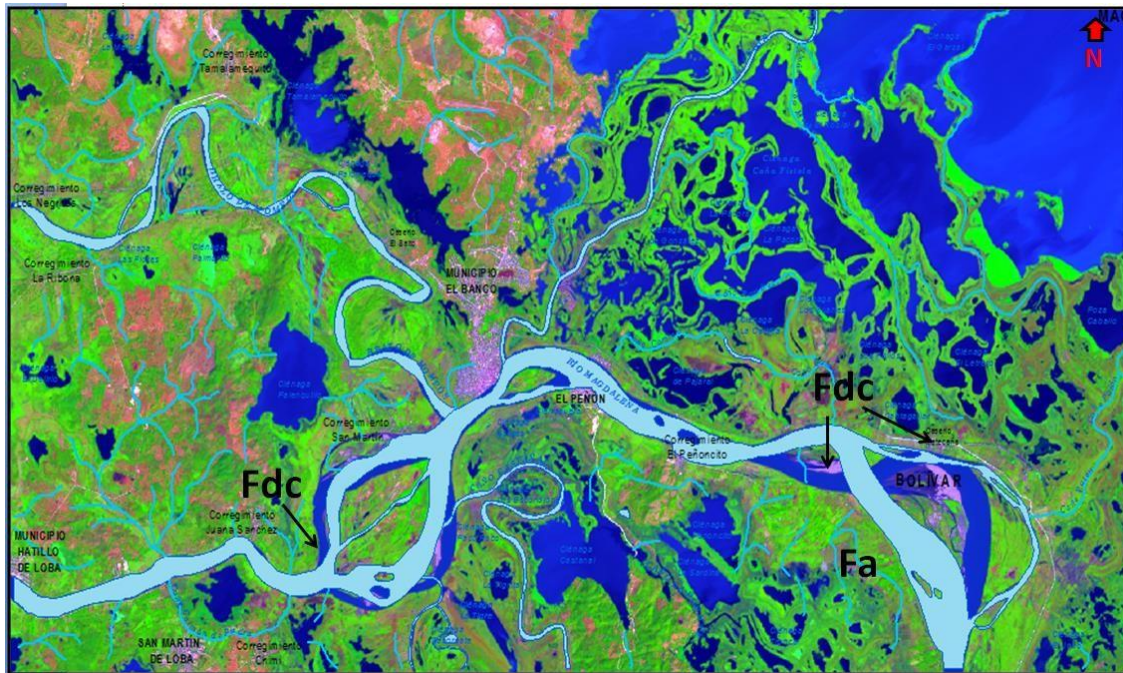
**Figura 4.** Imagen Landsat 8 del año 2019, superpuesta sobre la base cartográfica IGAC – 2005, donde se observa la divagación lateral del cauce activo del rio Magdalena (Fdc), en varios sectores y la presencia de un dique natural (Fa) sobre la margen izquierda del río.

Corresponde a una geoforma cuya estructura tiene forma alargada con una cresta o banco de arena muy fina, limosa, con dimensiones aproximadas entre uno y dos metros de alto y tres a cuatro metros de ancho, localizado en la margen izquierda del rio Magdalena cerca al municipio de El Peñón, al sur de la zona de estudio. Su origen está relacionado con la depositación de arenas durante las épocas de lluvia cuando se presentan crecientes con desbordamientos e inundaciones (Figura 4)

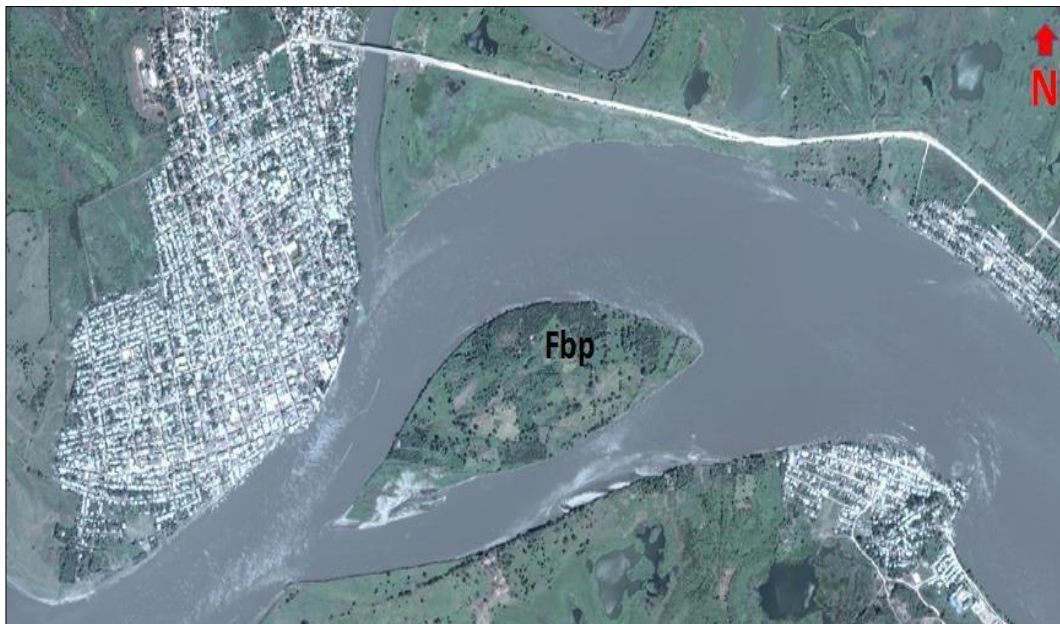
**Figura 5.** Imagen Google Earth de un registro reciente, dónde se observa una barra puntual (Fbp) “Islandia”, localizada entre las localidades de El Peñón y El Banco.

Cuerpo en forma de media luna de morfología suave a ondulada, compuesta de crestas y artesas curvas de poca altura. Estos cuerpos se localizan en la parte cóncava de los meandros de los ríos, como producto de la acumulación de sedimentos localizados en la parte convexa del cauce. El depósito está constituido por sedimentos generalmente arenosos finos y materiales arcillosos en las cubetas. Cuando se dan procesos de migración lateral del cauce, la acumulación de este tipo de barras, pueden conformar conjuntos sencillos o complejos de orillares. En el área de estudio se identificaron geoformas de este tipo asociados a la planicie aluvial del río Magdalena al suroccidente de la zona de trabajo, sobre los ríos Magdalena y el Brazo de Mompós, dónde se observa una barra puntual denominada Islandia, localizada entre El Peñón y El Banco (Figura 5).

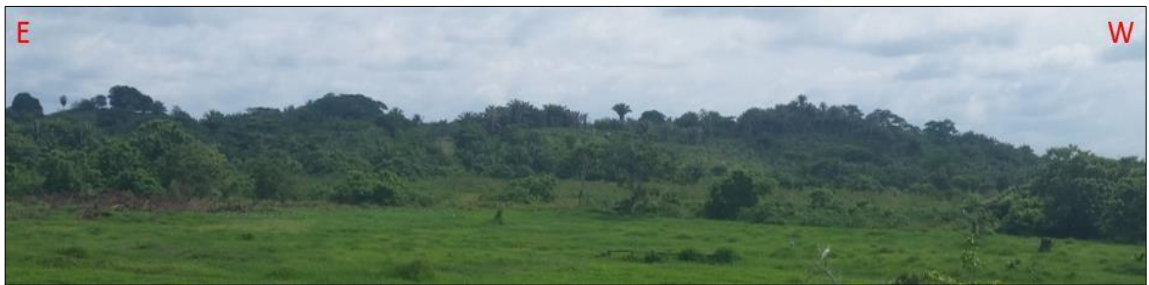
**Figura 6.** Vista panorámica de una Loma residual (Dlor), expuesta al norte del corregimiento Juana Sánchez del municipio de Hatillo de Loba.

Estas lomas están representadas por una prominencia topográfica con una altura menor de 200 metros sobre su nivel de base local, con una morfología alomada de laderas cortas, convexa y pendientes muy inclinadas. En el área de estudio, se observaron lomas residuales al occidente en sectores de los municipios del Peñón y Hatillo de Loba (Figura 5).
