**Informe de actividades # 9 correspondiente al mes de Octubre 2025.**

| 9. OBJETO CONTRACTUAL | OPS SPPAL CTO-CM-052-2025 Brindar apoyo en la instalación, mantenimiento, determinación y reparación de daños eléctricos en el CLUB MILITAR | | |

### FUNCIONES DE SERVICIOS GENERALES

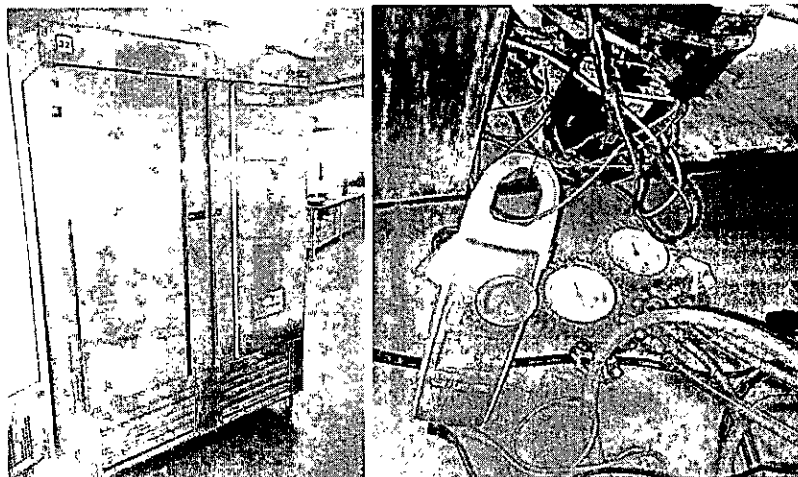
FOTO 1

1. se realizo la reparación de nevera de refrigeración # 32 placa # 156625 ubicada en la cocina de socios, revisión de sistema eléctrico medición presión del compresor, toma de amperaje y voltaje, en la revisión de evidencia que la falla es en el kit de arranque se sustituye, se revisan parámetros del control de temperatura full-gauge tc -900 se realizan pruebas y se deja en servicio, CLUB MILITAR BOGOTA.

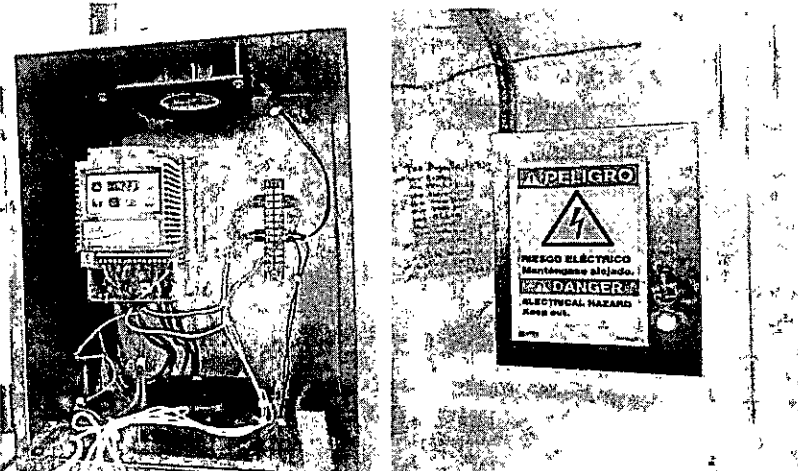
FOTO 2

2. se realiza revisión de equipo extracción ubicado en la panadería y pastelería, en la revisión se evidencia cables desconectados se corrige, se realiza ajuste de tornillería y borneras del variador, toma de voltaje y amperaje del equipo, se realizaron pruebas y es puesto en servicio el equipo, CLUB MILITAR BOGOTA.

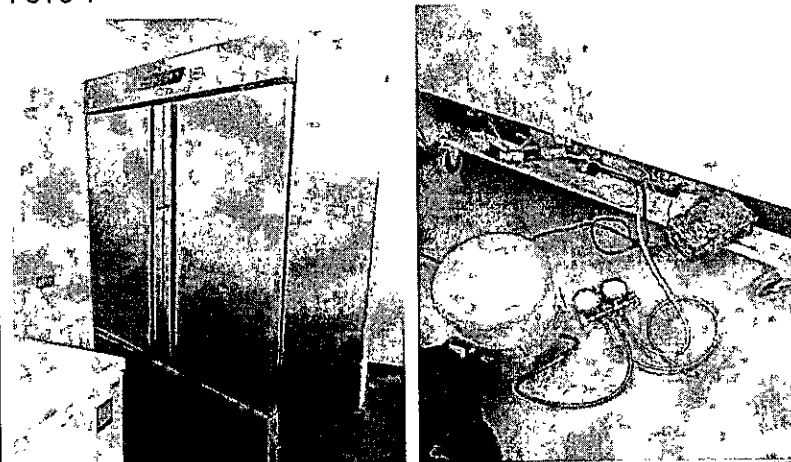
FOTO 4

4.se realizo reparación nevera de congelación # 38 placa # 1036 ubicada en la cocina de socios, se revisa sistema eléctrico, toma de presión de compresor hay se evidencia la falla falta de gas refrigerante 404 A, cambia filtro deshidratador, se procede a recuperarle gas refrigerante a la unidad compresora, se revisan parámetros del control de temperatura full-gauge tc-900, se realizan pruebas y es puesta en servicio el equipo. CLUB MILITAR BOGOTA.

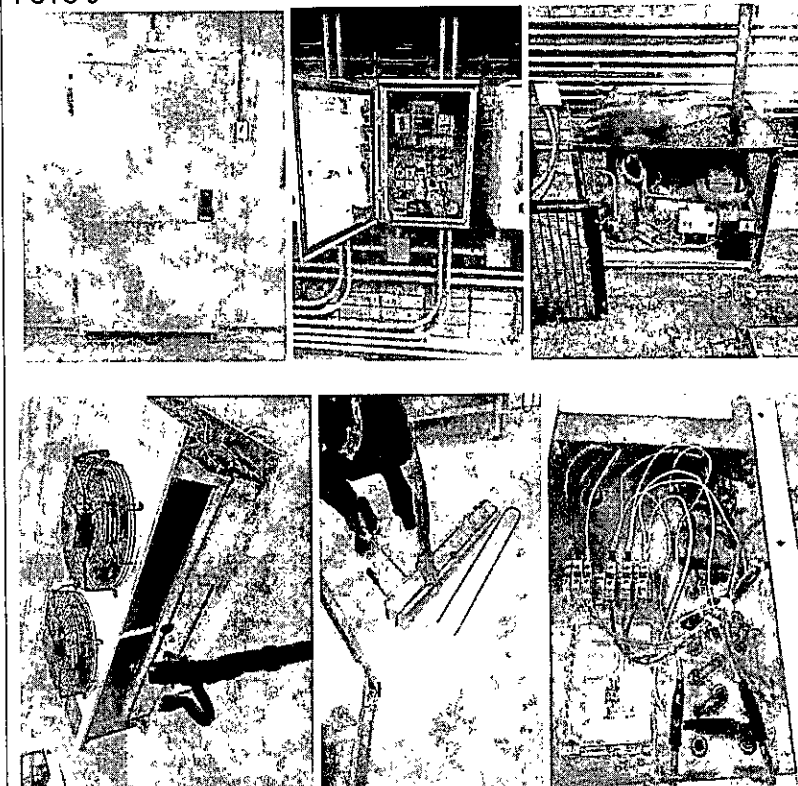
FOTO 5

5.se realizo revisión de equipo frigorífico o cuarto fríos presenta falla en drenaje se congela la bandeja recolectora del deshielo de la evaporadora, revisión del sistema eléctrico, revisión de la unidad compresora, medición de presión de la unidad motor compresora, revisión de parámetros del full- gauge tc-900, se procede a revisar la evaporadora y ventiladores en la revisión se evidencia que la falla se encuentra en la resistencia están averiadas, se procede a sustituir las resistencias de la evaporadora y dela bandeja, ubicación del cuarto frio en la cocina principal HONORUST, se realizan pruebas y se entrega equipo en servicio al señor chef, CLUB MILITAR BOGOTA.

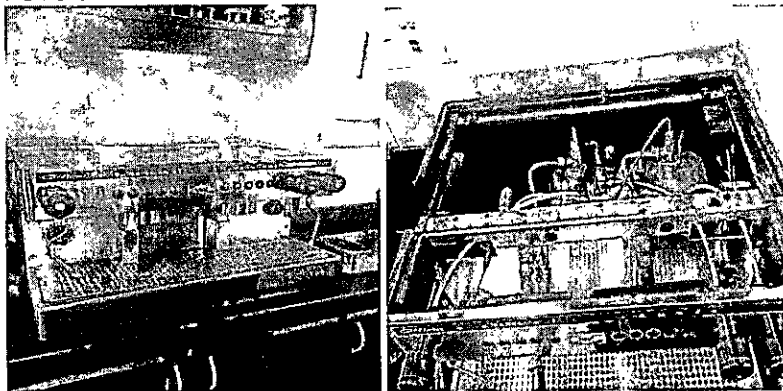
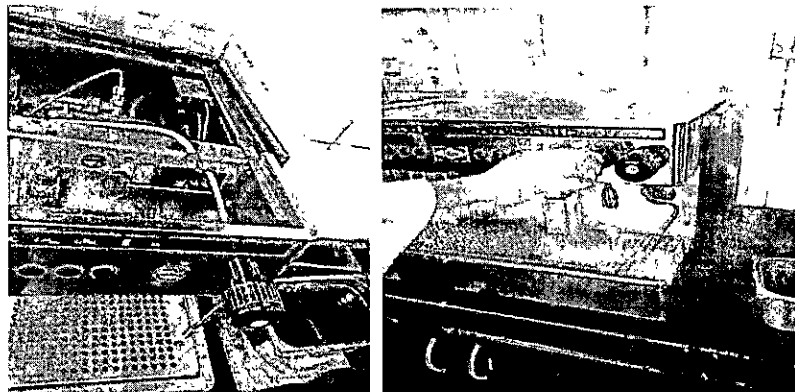
FOTO 6

6.se realiza reparación de máquina de café exprés marca OTTIMA ubicado en plaza café se revisa el equipo y en la revisión se evidencia que unos de los botones no cumplen con la función se retira y se evidencia que uno de los pasadores se averió se procede a sustituirlo se arma el repuesto y se realizan pruebas del equipo y queda reparado el equipo se entrega en servicio, CLUB MILITAR BOGOTA.

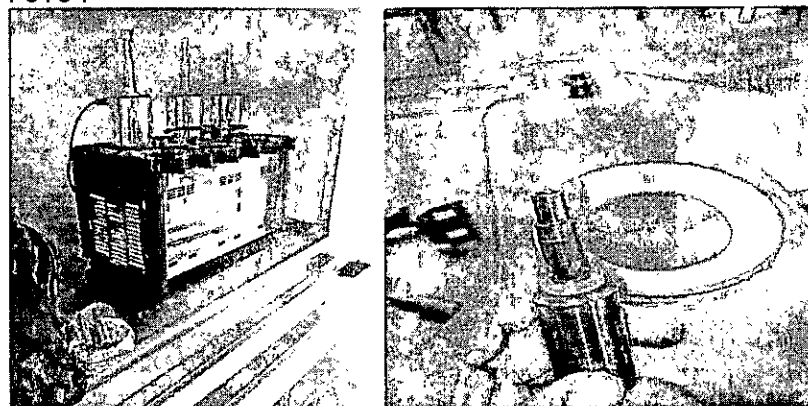
FOTO 7

7.se realizo la reparación de maquina dispensadora de jugos, ubicada cocina de empleados, se instalan empaquetadura, se instala vasos, se instalan válvulas de acero inoxidable de la dispensadora, pero coinciden con el equipo, pendientes que realicen la compra de esos repuestos las válvulas que dispensan el jugo, pendiente: para dejar en servicio la máquina, CLUB MILITAR BOGOTA

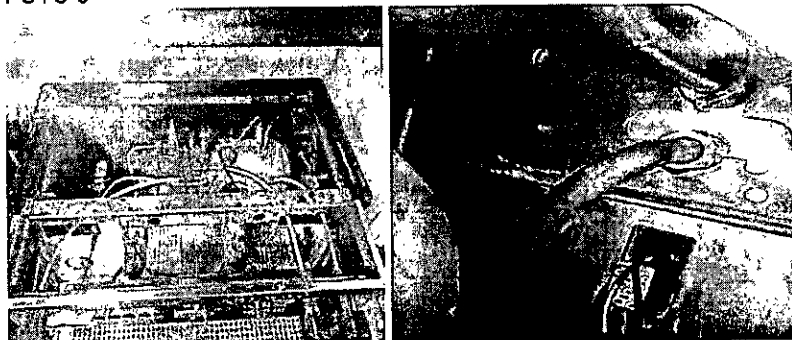
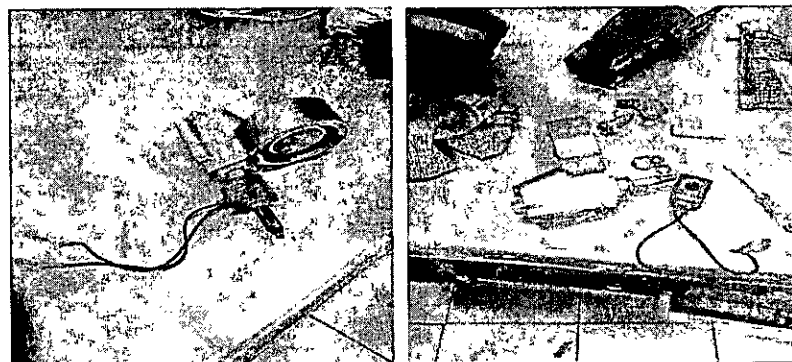
FOTO 8

8.se realizo reparación de máquina de café exprés marca OTTIMO el operario me comenta que tiene fugas de agua, se procede a desmontar electro válvula celenoides para revisar empaquetadura, se realiza limpieza de la electro válvula, se instala nuevamente se sustituyen oring, corrigiendo la fuga se realizaron pruebas y es puesta en servicio. CLUB MILITAR BOBOTA.

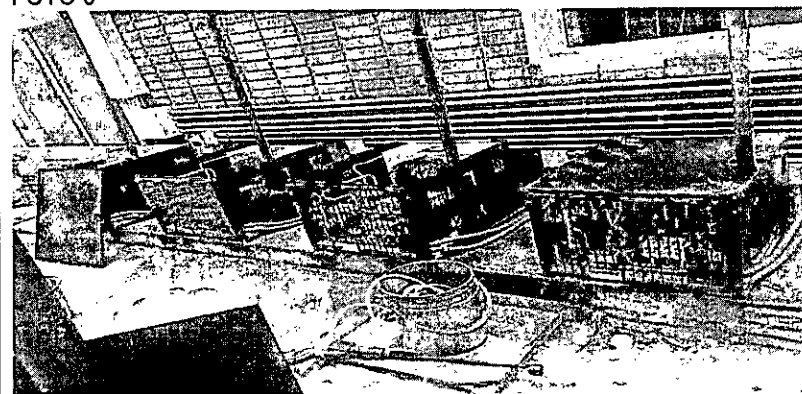
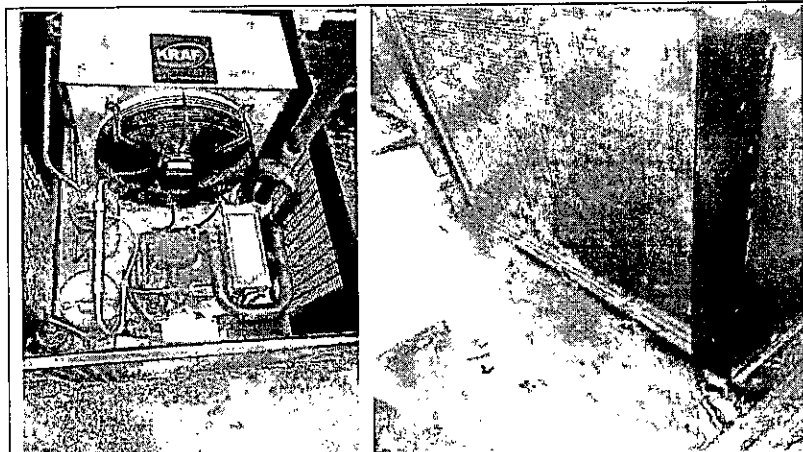
FOTO 9

9.se realizo mantenimiento preventivo se desenergiza los equipos, se revisa que no tengan fugas de refrigeración, revisión del sistema eléctrico, se realizó limpieza con hidro lavadora a las unidades motor compresor, estos equipos son de los cuartos fríos de la cocina principal HONORUST, se deja normalizado y energizados las unidades compresoras, se realizan pruebas y seguimiento, quedando en servicio los equipos, CLUB MILITAR BOGOTA

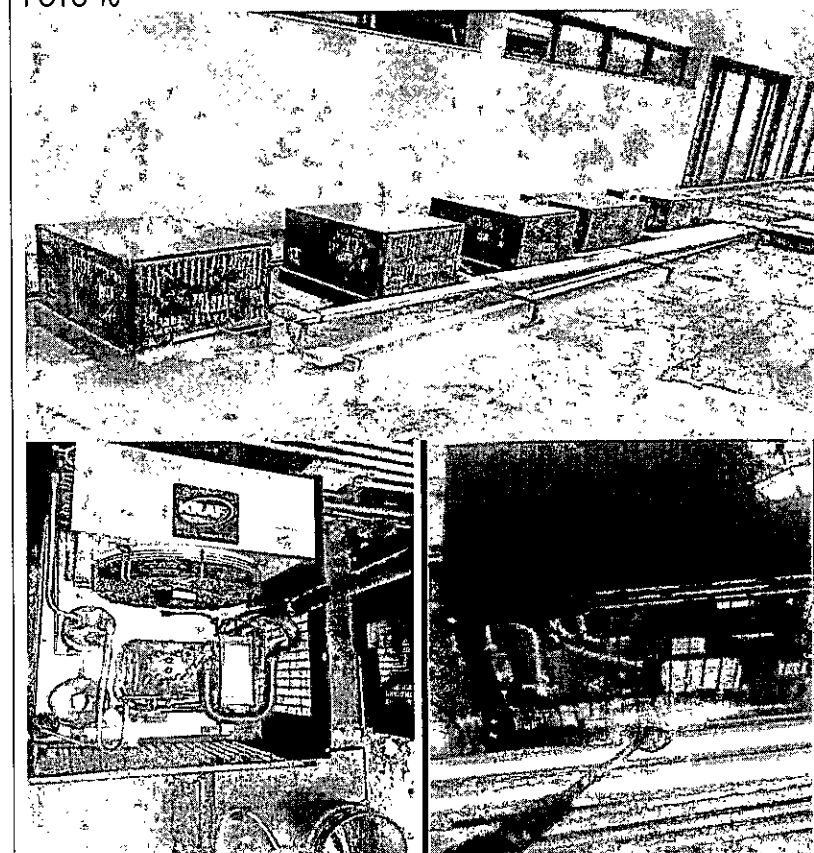
FOTO 10

10. se realizó mantenimiento preventivo se desenergiza los equipos, se revisa que no tengan fugas de refrigeración, revisión del sistema eléctrico, se realizó limpieza con hidro lavadora a las unidades motor compresor, estos equipos son de los cuartos fríos de la DESPENSA DE COMIDAS Y BEBIDAS, se deja normalizado y energizados las unidades compresoras, se realizan pruebas y seguimiento, quedando en servicio los equipos, CLUB MILITAR BOGOTÁ
