El 28 de Octubre de 2025 en la ciudad de Leticia , por parte de **FREEZ INGENIERIAS S.A.S.**, se hace **ENTREGA DE LOS MANTENIMIENTOS CORRECTIVOS, REPARACION DE EQUIPOS EVAPORADORES Y CONDENSADORAS (SENSORES, BUJES PARA ADECUACION DE TURBINA BLOWER) , INSTALACION DE COMPRESOR PARA VRF SAMSUNG EQUIPO MAESTRA EN EL AREA DE FORMACION , REPARACION DE SISTEMA VRF TRANE ESCLAVA #02 (SUMINISTRO E INSTALACION DE CONTROL DE PROTECCION DE CONTROL) EN EL AREA ADMINISTRATIVA DEL SENA LAGO Y DESMONTE E INSTALACION DE EQUIPO MINI SPLIT EN SENA CENTRO (OFICINA EMPRENDIMIENTO)** al funcionario de **YEISON ACERO** firmante al final del documento.

**RESEÑA FOTOGRAFICAS**

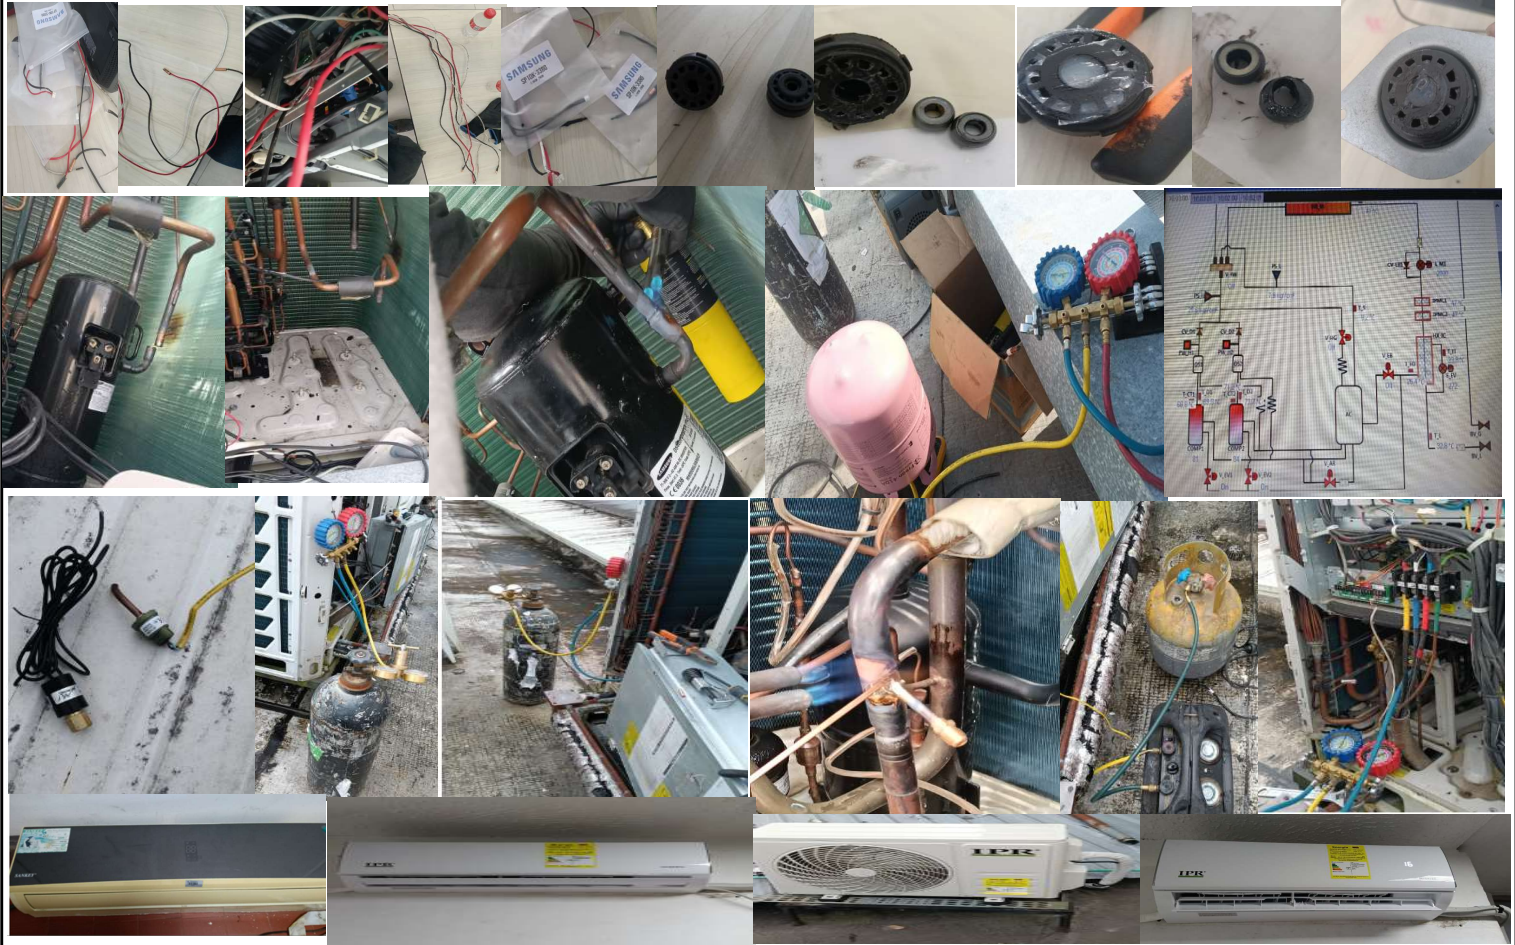
1- SE ENTREGA EQUIPOS EVAPORATIVOS DE LOS SALONES CON REPARACION DE BUJES PARA TURBINAS DE BLOWER Y SENSORES EN FUNCIONAMIENTO. **ACTUALMENTE EXISTE UNA CONDENSACION QUE CORRESPONDE AL AISLAMIENTO TERMICO DE LOS DUCTOS POR EL TIEMPO SIN USO SE RECOMIENDA VERIFICAR EL ESTADO DEL AISLAMIENTO DE LOS DUCTOS . Y CORREGIRLO .NO CORRESPONDE A DRENAJES**  
 2-SE INSTALA COMPRESOR PARA SISTEMA VRF SAMSUNG ESPECIFICAMENTE EQUIPO MAESTRA EN FUNCIONAMIENTO. (AREA DE FORMACION)  
 3- SE REALIZA SUMINISTRO E INSTALACION DE CONTROL DE PROTECCION DE PRESION A SISTEMA VRF TRANE ESCLAVA #2 . **LUEGO DE DAR ARRANQUE EL EQUIPO PRESENTO PROBLEMAS CON MOTOR VENTILADO DE LA EN LA ESCLAVA #1 SE INTERCAMBIA MOTOR DE LA ESCLAVA #02 A LA ESCLAVA #01 AL DIA SIGUIENTE PRESENTA ERROR P3 SE REALIZA INSPECCION NUEVAMENTE Y EN ESTE CASO LA CONDENSADORA MAESTRA ARROJANDO UN ERROR P3 SE LE COLOCA UN MOTOR DE LA ESCLAVA #01 A LA MAESTRA Y UN MOTOR A LA ESCLAVA #02 QUEDANDO FUERA DE SERVICIO LA ESCLAVA #01 ESTO PUDE SER CAUSADO POR EL TIEMPO INACTIVO, ESTAR EXPUESTO A LA HUMEDAD, LLUVIA Y CALOR DE LETICIA. **EN RESUMEN**, EL SISTEMA VRF TRANE DEL AREA ADMINISTRATIVA SE DEJA EN FUNCIONAMIENTO CON LA CONDENSADORA MAESTRA OPERATIVA Y LA ESCLAVA #02, LA ESCLAVA #01 FUERA DE SERVICIO CON PROBLEMA DE MOTORES.**

4-SE INSTALA EQUIPOS MINI SPLIT 12,000 BTU OFICINA DE EMPRENDIMIENTO DEJANDOLO EN PERFECTA OPERACION EN LA SEDE DEL SENA CENTRO.
