**Asunto: Programación de revisión periódica de obras, bienes o servicios**

**Referencia: Contrato No. 4600014620 de 2022**

La Secretaría de Infraestructura de la Gobernación de Antioquia permite informarle que el contrato de obra No. 4600014620 de 2022, cuyo objeto es CONSERVACION, MANTENIMIENTO, REHABILITACION Y MEJORAMIENTO DE LAS VÍAS EN LAS SUBREGIONES NORDESTE, NORTE, BAJO CAUCA Y VIAS ESPECIFICAS DEL PEAJE PAJARITO EN EL NORTE DEL DEPARTAMENTO DE ANTIOQUIA, ya se encuentra recibido y terminado y se están coordinando las revisiones periódicas a la obra ejecutada, teniendo como referencia la vigencia del amparo de estabilidad y calidad de la obra, otorgada mediante la Garantía de Cumplimiento No. M-100183704, expedida por COMPAÑÍA MUNDIAL DE SEGUROS S.A, a partir del recibo a satisfacción por parte del Departamento de Antioquia, que se describe a continuación.

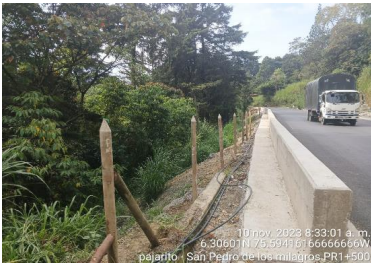
| 62AN18 | | 1+500 | Pérdida de banca | Construcción de muro L=78,38m con diseño específico cimentado sobre 32 pilas, con viga cabezal de dimensiones 1,20 x 0,45 y guardaruedas de 0,30 x 0,70. | |

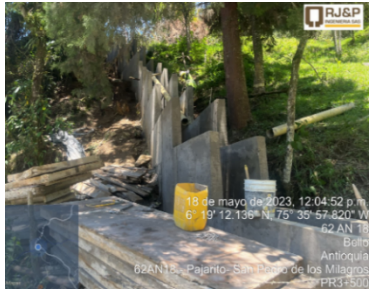
| | | 3+500 | Obra hidráulica | Construcción de descoles en concreto 7 escalones, con paredes de 0,95 x 0,15 Longitud variable. Según cartilla de obras de drenaje y protección para carreteras de la Gobernación de Antioquia . | |

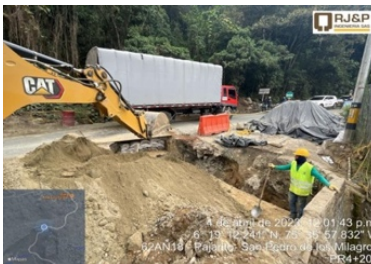
| | | 4+200 | Obra hidráulica | Construcción de Box Couvert sección 1,00 x 1,00 L=12 m -Según cartilla de obras de drenaje y protección para carreteras de la Gobernación de Antioquia. | |

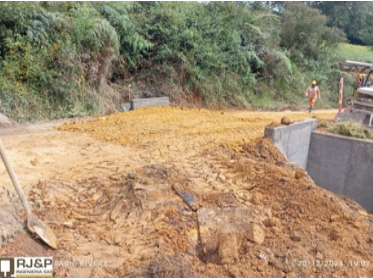
| 62AN18-2 | | 4+700 | Obra hidráulica | Construcción de poceta y cabezote. Según cartilla de obras de drenaje y protección para carreteras de la Gobernación de Antioquia . (obra nueva) |

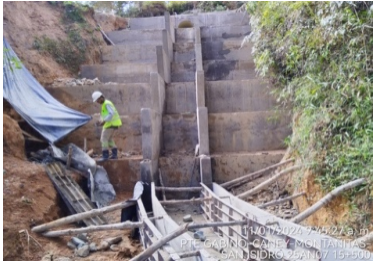
| | | | 15+500 | Pérdida de banca | Muro en concreto ciclópeo de 7 módulos sección variable, con disipador de paredes de sección 1,20 x 0,20 y guarda ruedas sección 0,60 x 0,27 L=6,88 , Según cartilla de obras de drenaje y protección para carreteras de la Gobernación de Antioquia . |

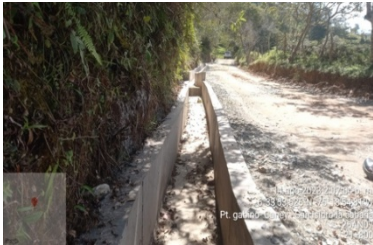
| | | | 21+800 | Canal colector | Canal en concreto colector de aguas, sección de muros 0,60 x 0,15 Longitud 112 m. Según cartilla de obras de drenaje y protección para carreteras de la Gobernación de Antioquia . |

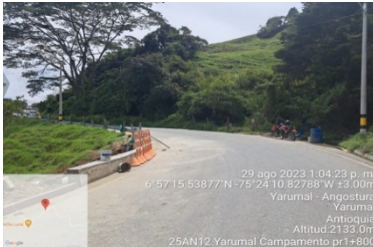
| 25AN12 | | | 1+800 | Pérdida de banca | Muro en concreto ciclópeo de 7 módulos sección variable, con guarda ruedas de sección 0,95 x 0,40 L=12m , Según cartilla de obras de drenaje y protección para carreteras de la Gobernación de Antioquia . |

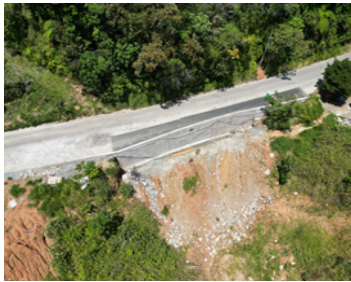
| 62AN21-1 | | 8+800 | Pérdida de banca | Construcción de muro con diseño L=74,1 en tramos, T1- 13 pilas con viga cabezal 1,00 x 1,50 L=40,1, T2- 7 pilas y vastago de altura 4m de L=24, T3 - 2 pilas y vastago con altura de 2,07 m L=10m |

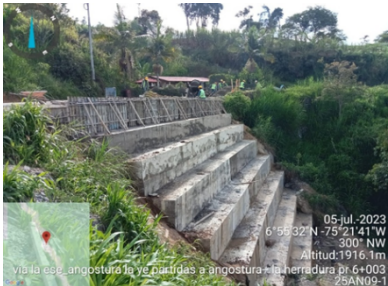
| 25AN09-1 | <br>05-Jul-2023<br>6°55'32"N - 75°21'41"W<br>300° NW<br>Altitud: 1916.1m<br>Vista del angostura la ye partidas a angostura - la herradura p. 6+003<br>25AN09-1 | 6+003 | Pérdida de banca | Construcción de muro en concreto ciclópeo de 21Mpa según la cartilla de obras de drenaje y protección de carreteras de la Gobernación de Antioquia. Con la ejecución 4 pilotes de 2m de profundidad con sección de 0.6mx0.6, y 10 módulos de longitud variable y un bordillo de 17.80m |

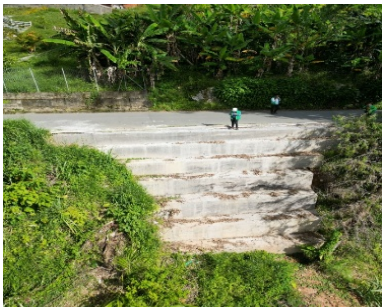
| | 11+800 | Pérdida de banca | Construcción de muro en concreto ciclópeo de 21Mpa según la cartilla de obras de drenaje y protección de carreteras de la Gobernación de Antioquia. Con la ejecución 4 pilotes de 1m de profundidad con sección de 0.6mx0.6, y 8 módulos de longitud promedio de 9.34m. |

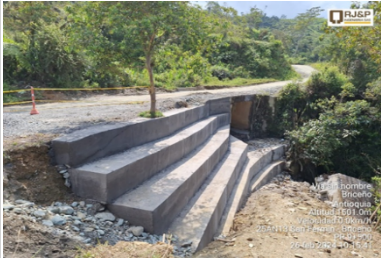
| Id | Foto | | Pr(s) | Necesidades de mantenimiento | Descripción |
|---|---|---|---|---|---|
| 25AN13 | | | 9+500 | La aleta de obra transversal existente presenta socavación. | Construcción de muro en concreto ciclópeo de 21Mpa según la cartilla de obras de drenaje y protección de carreteras de la Gobernación de Antioquia. Se ejecutan 6 modulos con una longitud de 8.44m, un ancho promedio de 2.38m. |

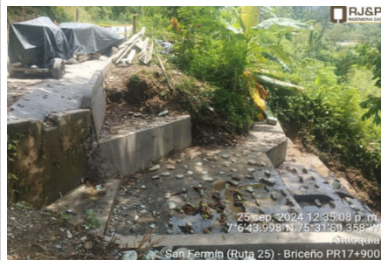
| Id | Foto | | Pr(s) | Necesidades de mantenimiento | Descripción |
|---|---|---|---|---|---|
| | | | 17+900 | Perdida de banca. | Construcción de muro en concreto ciclópeo de 21Mpa según la cartilla de obras de drenaje y protección de carreteras de la Gobernación de Antioquia. Se ejecutan 6 modulos con longitud y ancho variable, así como un lleno en concreto ciclopeo bajo la cuneta en el costado izquierdo. |

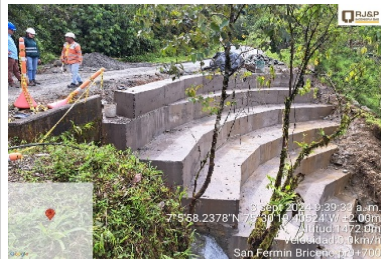
| Id | Foto | | Pr(s) | Necesidades de mantenimiento | Descripción |
|---|---|---|---|---|---|
| | | | 9+700 | Perdida de banca por socavación que genera perdida de carril | Construcción de muro en concreto ciclópeo de 21Mpa según la cartilla de obras de drenaje y protección de carreteras de la Gobernación de Antioquia. Se ejecutan 8 modulos con una longitud y ancho variable. |

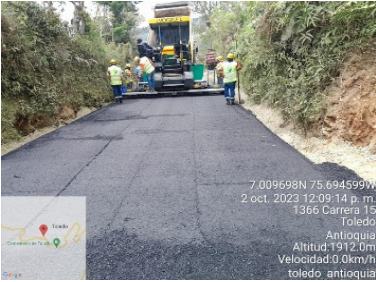
| 62AN18-3-1 | <p>7 009698N 75.694599W<br/>2 oct. 2023 12:09:14 p. m.<br/>1366 Carrera 16<br/>Toledo<br/>Antioquia<br/>Altitud:1912.0m<br/>Velocidad:0.0km/h<br/>toledo-antioquia</p> | 0+000 - 49+500 | Se prioriza este tramo de vía con el objetivo de mejorar las condiciones de la calzada. (500m). | Filtro longitudinal, Instalación de base granular, instalación de mezcla asfáltica MDC-19 para conformación de calzada. Realizan actividades complementarias con la construcción de cunetas |

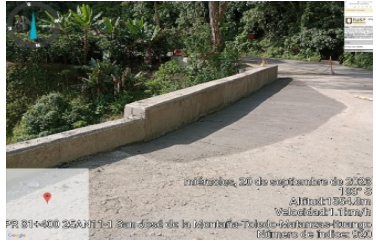
| 25AN11-1 | <p>matanzas, 20 de septiembre de 2023<br/>46° NE<br/>Altitud:1546.8m<br/>Velocidad:4.9km/h<br/>PR 01+400 25AN11-1 San José de la Montaña-Pescadero-Matanzas-Ituango<br/>plano de ruta: 023</p> | 81+380 | Pedida de banca | Construcción de zapata y vastago de 6m de longitud y H=3,70 en concreto de 21Mpa. Longitud de muro 6.00m. Según la cartilla de obras de drenaje y protección de carreteras de la Gobernación de Antioquia. |

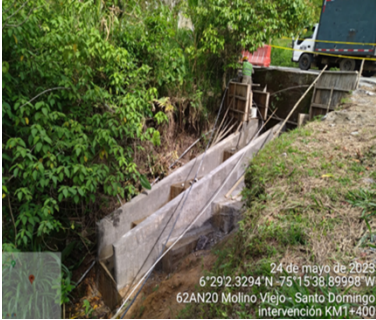
| Subregión operativa | | NORDESTE | | Total (km) odómetro | 19,2 |
|---|---|---|---|---|---|
| 62AN20 | <p>24 de mayo de 2023<br/>6°29'2.3294"N - 75°15'38.8998"W<br/>62AN20 Molino Viejo - Santo Domingo<br/>intervención KM1+400</p> | 1+400 | Perdida de banca por falta de estructura de evacuación de aguas de obra transversal. | Construcción de muro en concreto ciclópeo según la cartilla de obras de drenaje y protección de carreteras de la Gobernación de Antioquia con 4 módulos de longitud y ancho variable y canal dissipador de ancho 1.40m y con 4 escalones con longitud promedio de 1.6m cada uno. | |

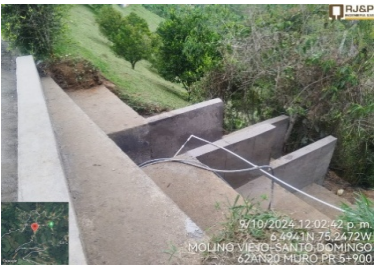
| Subregión operativa | | NORDESTE | | Total (km) odómetro | 19,2 |
|---|---|---|---|---|---|
| | <p>9/10/2024 12:02:42 p.m.<br/>6°29'2.3294"N - 75°15'38.8998"W<br/>MOLINO VIEJO SANTO DOMINGO<br/>62AN20 MURO PR 5+900</p> | 5+900 | Perdida de banca por falta de estructura de evacuación de aguas de obra transversal. | Construcción de muro en concreto ciclópeo según la cartilla de obras de drenaje y protección de carreteras de la Gobernación de Antioquia con 3 módulos de una longitud y ancho variable los cuales se interrumpen por el canal y un cuarto modulo con guardarruedas de longitud 6,75. Con canal dissipador con 3 peldaños con un ancho de 1.20m y un largo promedio de 1.82m. | |

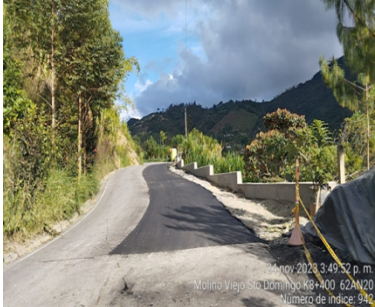
| | 8+400 | Perdida de banca por falta de confinamiento lateral. | | Muro de contención en zapata, diseño específico, con construcción de 6 módulos con longitudes M1=8,02; M2=6,28; M3=6,02; M4=7,98; M5=6,62; M6=5,31 y una altura de 3.30m. |

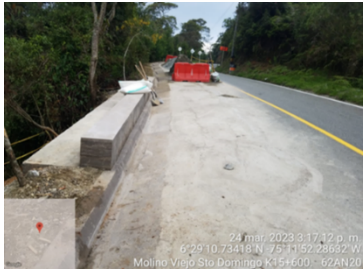
| | | 15+600 | Perdida de banca por falta de confinamiento lateral. | Muro en concreto ciclópeo, diseño de la cartilla de obras de drenaje y protección de carreteras de la Gobernación de Antioquia, construcción de 2 modulos con longitud variable y guardaruedasde 9.07m. |

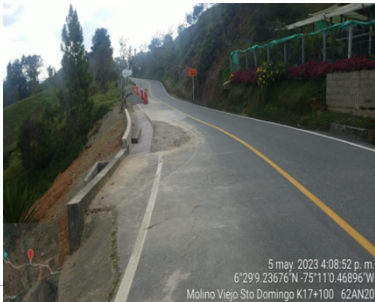
| | | 17+100 | Perdida de banca por falta de estructura de evacuación de aguas de obra transversal | Muro de contención en zapata en concreto reforzado de 21 Mpa, con poceta de descole con dissipador. Muro con vastago de longitud de 14.10m y un dissipador de largo promedio de 7.20m. |

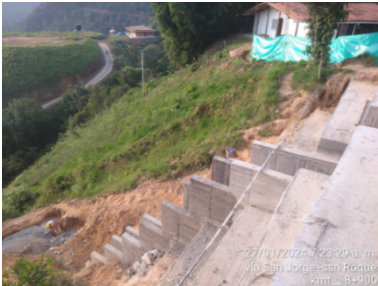
| 62AN24 | | 8+900 | Perdida de banca por falta de estructura de evacuación de aguas de obra transversal. | Construcción de muro en concreto ciclópeo según la cartilla de obras de drenaje y protección de carreteras de la Gobernación de Antioquia con 8 módulos de una longitud y ancho variable y un guardarruedas de longitud 13.60m, con canal dissipador con 8 huellas con ancho de 1.40m y largo de 1.00m. |

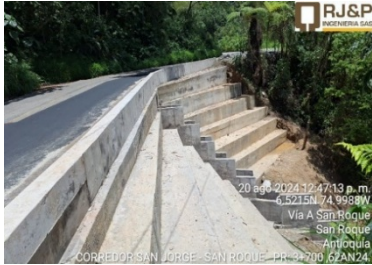
| | | 3+700 | Perdida de banca por falta de estructura de evacuación de aguas de obra transversal. | Construcción de muro en concreto ciclópeo según la cartilla de obras de drenaje y protección de carreteras de la Gobernación de Antioquia con muro en dos tramos con 7 módulos de longitud y ancho variable, con guardaruedas de longitud 31,62m, con canal disipador con ancho 8 de 1.60m y un largo promedio de 1.00m. |

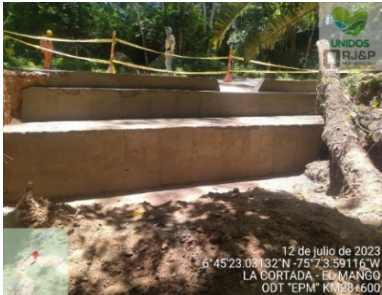
| | 28+600 | Perdida de banca por confinamiento lateral | | Construcción de muro en concreto ciclópeo según la cartilla de obras de drenaje y protección de carreteras de la Gobernación de Antioquia, con la construcción de dos módulos con una longitud y ancho variable y guardarruedas en dos tramos T1=19m y T2=5,35m. |

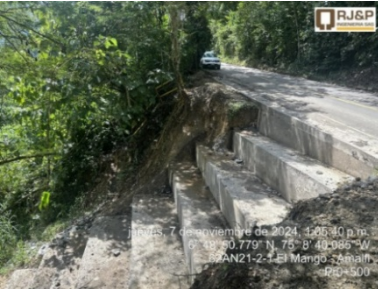
| | <br>7 ene 2025 4:17:09 p. m.<br>62AN21-2-1 El Mango - Amalfi 0+500 | 0+500 | Perdida de banca por falta de contención lateral. | Muro canal en concreto ciclópeo con diseño de la cartilla de obras de drenaje y protección de carreteras de la Gobernación de Antioquia, con 8 módulos de un largo y ancho variable. |

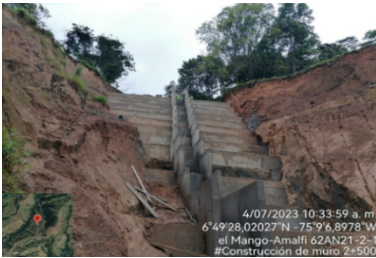
| | | 2+500 | Perdida de banca por falta de contención lateral. | Muro en concreto ciclópeo con canal disipador, diseño de la cartilla de obras de drenaje y protección de carreteras de la Gobernación de Antioquia, con 12 módulos de un largo y ancho variable, con guardarruedas de longitud 10,60m y canal disipador con escalones de longitud promedio de 2.3m y ancho de 1.20m. |

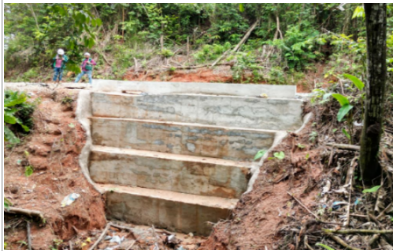
| | 6+200 | Perdida de banca. | Construcción de muro en concreto ciclópeo según la cartilla de obras de drenaje y protección de carreteras de la Gobernación de Antioquia, con 4 módulos de una longitud promedio de 6.2m y un ancho promedio de 2.76m |

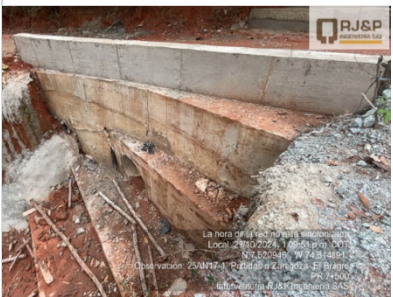
| | 7+500 | Falta de obra transversal, lo que ha generado perdida de banca. | Construcción de muro en concreto ciclópeo según la cartilla de obras de drenaje y protección de carreteras de la Gobernación de Antioquia, con 8 módulos de una longitud promedio de 4.68m y un ancho promedio de 3.11m, realizan bordillo de 6.67m de longitud. Instalación de tubería de 36" y construcción de caja para obra transversal. |
