GESTIÓN CONTRATACIÓN	F-GC-01
	ESTUDIO DE NECESIDAD DE CONTRATACIÓN	Versión: 17 2025-07-15

Objeto de la contratación
REPARACION DE DOS EQUIPOS ACUATEST T10 EMPOCALDAS S.A E.S. P

INFORME LABORATORIO**0-REVISION Y DIAGNOSTICO**

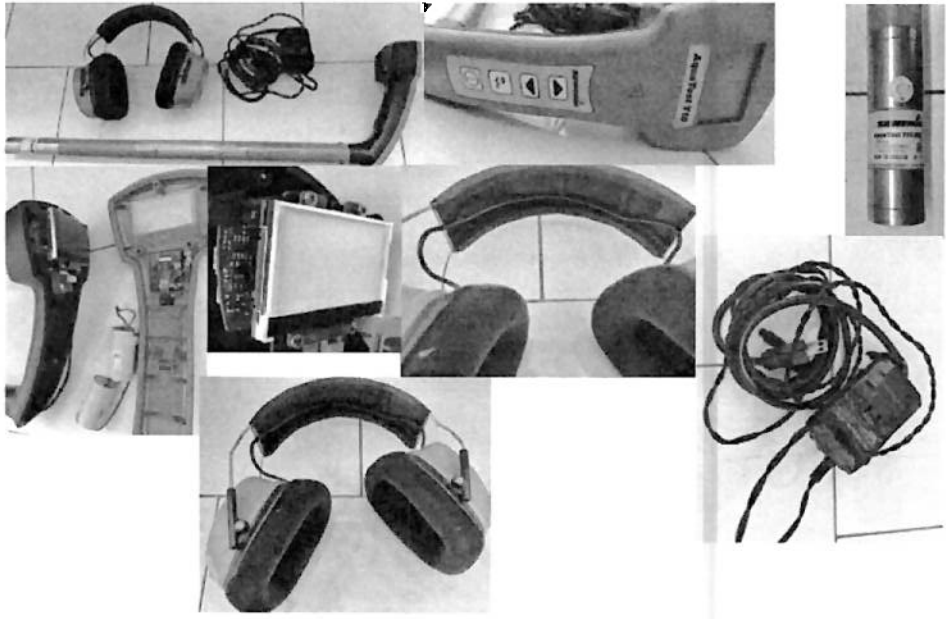
1	El equipo no enciende y, al conectarlo al cargador, no presenta recepción de carga. Se procede a realizar la Inspección interna, evidenciando la ausencia de la cinta Flex; las baterías se encuentran desconectadas y uno de los cables de contacto presenta desprendimiento. Adicionalmente, se evidencia que el equipo ha sido intervenido por personal externo al laboratorio. Es importante resaltar que toda intervención técnica debe ser realizada exclusivamente por personal capacitado, ya que manipulaciones inadecuadas pueden comprometer seriamente la integridad física, la seguridad y el correcto funcionamiento del equipo. Se realiza la instalación de la cinta Flex faltante, la soldadura del cable de contacto suelto y se prueban con otras baterías, posterior a lo cual el equipo restablece la recepción de carga de manera normal. Sin embargo, el display LCD presenta retroiluminación, pero no muestra imagen. Se identifica daño en el display asociado a la tarjeta, por lo cual se requiere su reemplazo. Finalmente, se efectúan pruebas funcionales del equipo, incluyendo la verificación del estado del teclado, botón de escucha, configuraciones de protección auditiva, bloqueo de teclas y demás parámetros operativos evaluables bajo la condición actual del equipo.

2	Al realizar pruebas de funcionamiento del equipo con sus audífonos mediante comunicación SDR (System Digital Radio), se confirma que operan correctamente. Sin embargo, los cables presentan exposición del recubrimiento, por lo que se requiere la instalación de material termoencogible como medida de protección. Las almohadillas evidencian desgaste por uso, por lo cual se sugiere su reemplazo. Durante el proceso de carga de las baterías a través de los audífonos, estas logran cargarse; no obstante, se evidencia un consumo anormal de energía. Se determina que esta condición proviene del circuito interno de los audífonos, el cual integra el sistema de carga. Por lo tanto, en caso de que no se restablezca una carga normal de las baterías, se recomienda considerar el reemplazo de los audífonos, ya que el costo de la tarjeta interna asociada al sistema de carga es cercano al de unos audífonos nuevos. Se oferta dos audífonos a petición del cliente.

3	Se realizan pruebas de respuesta de frecuencia en las diferentes frecuencias de filtros con los resultados dentro de lo esperado.
4	Con las baterías instaladas, el equipo no recibe carga. Se procede a realizar la verificación de las baterías, encontrando que una de ellas presenta una tensión de 0 voltios. Debido a la degradación natural y considerando que cuentan con una vida útil aproximada de 13 años, se determina que es necesario realizar el reemplazo de las baterías.
5	Se realizan pruebas de comunicaciones de RF del SDR (System Digital Radio), con resultados óptimos >8mtrs. Línea de vista.
6	Se recomienda la instalación del termo encogible para preservar la integridad del bastón. El cargador con el que se recibe el equipo presenta modificaciones, por lo que puede representar un riesgo eléctrico y funcional para el equipo.

ITEM	DESCRIPCION
1	Pruebas de encendido y funcionalidad.
2	Limpieza de contactos micrófono piezoeléctrico.
3	Realizar pruebas de sensibilidad y respuesta de frecuencia micrófono y equipo
4	Realizar pruebas de carga y descarga de baterías.
5	Realizar pruebas de transmisión- recepción de audio en RF.
6	Cambio de almohadillas del Audifono.
7	Cambio de Termoencogible del Audifono.
8

ITEM	DESCRIPCION
1	Evitar sumergir en líquido el extremo del bastón pues en ese punto se encuentra el micrófono
2	Si por algún caso se moja secarlo muy bien antes de guardarlo mantener el mismo cuidado con los audífonos.
3	Cuando se deje de utilizar el equipo por algún tiempo siempre guardarlo con las baterías cargadas.
4	Evitar golpes fuertes del bastón especialmente el extremo donde se encuentra el micrófono. Fijarse muy bien en la polaridad de las baterías al colocarlas en los audífonos

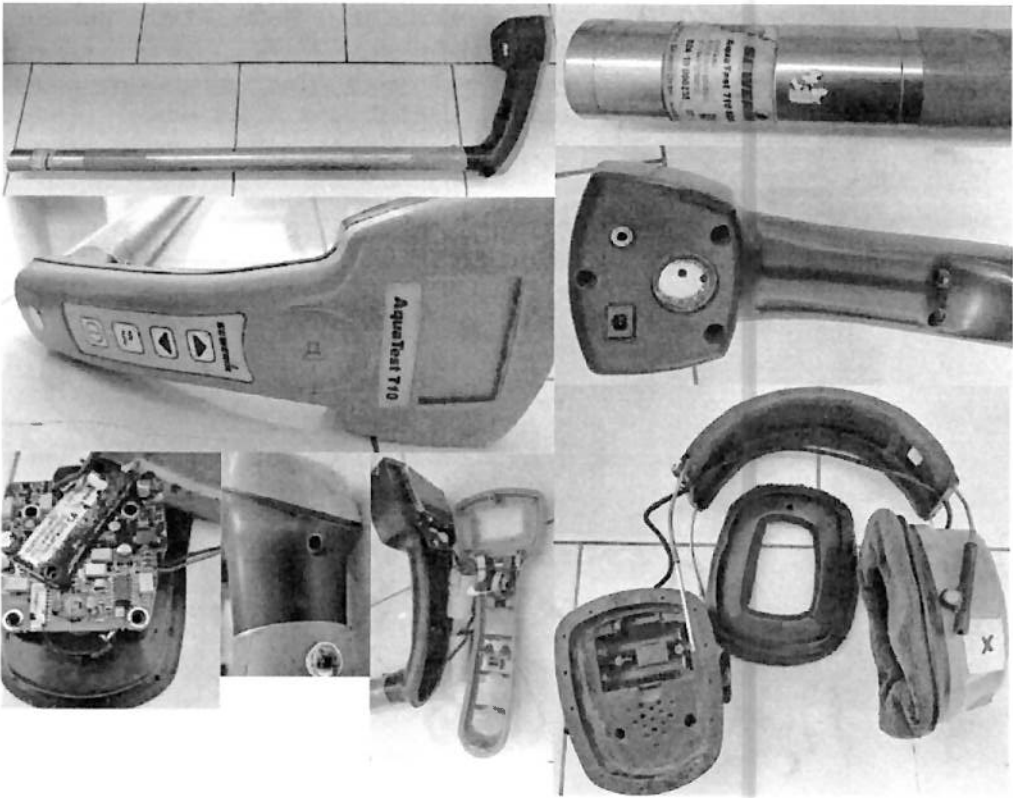
1	El equipo enciende normalmente, se realizan pruebas de funcionalidades del equipo (Estado teclado, display, botón de escucha, etc.) en las diferentes configuraciones (Protección de oídos, botón de escucha, bloqueo de teclas, etc.), con resultados satisfactorios. Se recibe sin dos tornillos de sujeción carcasa, el equipo presenta bastante suciedad al interior.
2	Los audífonos del equipo se reciben con la orejera izquierda suelta, cables expuestos, botones rotos, sin las tapas del compartimiento de baterías y con un deterioro general significativo. Adicionalmente, falta un tornillo de sujeción de la orejera izquierda. Durante la revisión interna se identifica que el módulo de radio presenta restos de sulfatación. Al instalar las baterías, se evidencia un incremento inmediato de la temperatura en una de ellas, lo cual indica una falla en la tarjeta. Es importante aclarar que ni las orejeras ni la diadema se encuentran disponibles como repuestos. Asimismo, el costo de la tarjeta interna junto con el módulo de radio es similar al de unos audífonos nuevos, y adicionalmente no se dispone de repuesto para el pulsador de encendido. En consecuencia, considerando el deterioro general del dispositivo, la falta de repuestos disponibles y la falta de funcionalidad y seguridad del equipo, se recomienda optar por el reemplazo completo de los audífonos, lo cual garantizará un mejor rendimiento y mayor confiabilidad del equipo.

3	Se realizan pruebas de respuesta de frecuencia en las diferentes frecuencias de filtros con los resultados dentro de lo esperado.
4	Se llevaron a cabo pruebas de carga del equipo que funcionaron correctamente, así como pruebas de descarga de la batería con resultados óptimos, proporcionando soporte por más de 10 horas y 02 minutos hasta que apareció el indicador de "low battery". Es importante destacar que las baterías pueden presentar efecto memoria, lo que puede afectar la precisión del símbolo de carga en relación con la carga real. Aunque las baterías se encuentran funcionando de manera normal, se recomienda su reemplazo debido a que cuentan con una vida útil aproximada de 13 años, lo cual excede el periodo recomendado de operación y puede comprometer su desempeño y confiabilidad; por lo tanto, se sugiere realizar el cambio preventivo de las mismas.
5	Se realizan pruebas de comunicaciones de RF del SDR (System Digital Radio), con resultados óptimos >8mtrs. Línea de vista.

6	Se recomienda la instalación del termo encogible para preservar la integridad del bastón.

ITEM	DESCRIPCION
1	Pruebas de encendido y funcionalidad.
2	Limpieza de contactos micrófono piezoeléctrico.
3	Realizar pruebas de sensibilidad y respuesta de frecuencia micrófono y equipo
4	Realizar pruebas de carga y descarga de baterías.
5	Realizar pruebas de transmisión- recepción de audio en RF.
6	Cambio de Termoencogible del Bastón.
7	
8

ITEM	DESCRIPCION
1	Evitar sumergir en líquido el extremo del bastón pues en ese punto se encuentra el micrófono
2	Si por algún caso se moja secarlo muy bien antes de guardarlo mantener el mismo cuidado con los audífonos.
3	Cuando se deje de utilizar el equipo por algún tiempo siempre guardarlo con las baterías cargadas.
4	Evitar golpes fuertes del bastón especialmente el extremo donde se encuentra el micrófono. Fijarse muy bien en la polaridad de las baterías al colocarlas en los audífonos
