### **INFORME No. 3**

**Prestación de servicios que permitan el mantenimiento de vías rurales y urbanas del municipio de Caicedonia, manteniéndolas en buenas condiciones de transitabilidad.**

**Contrato 046-2026**

Informe contrato de obra. Periodo del 10 de Abril al 04 de Mayo del 2026.

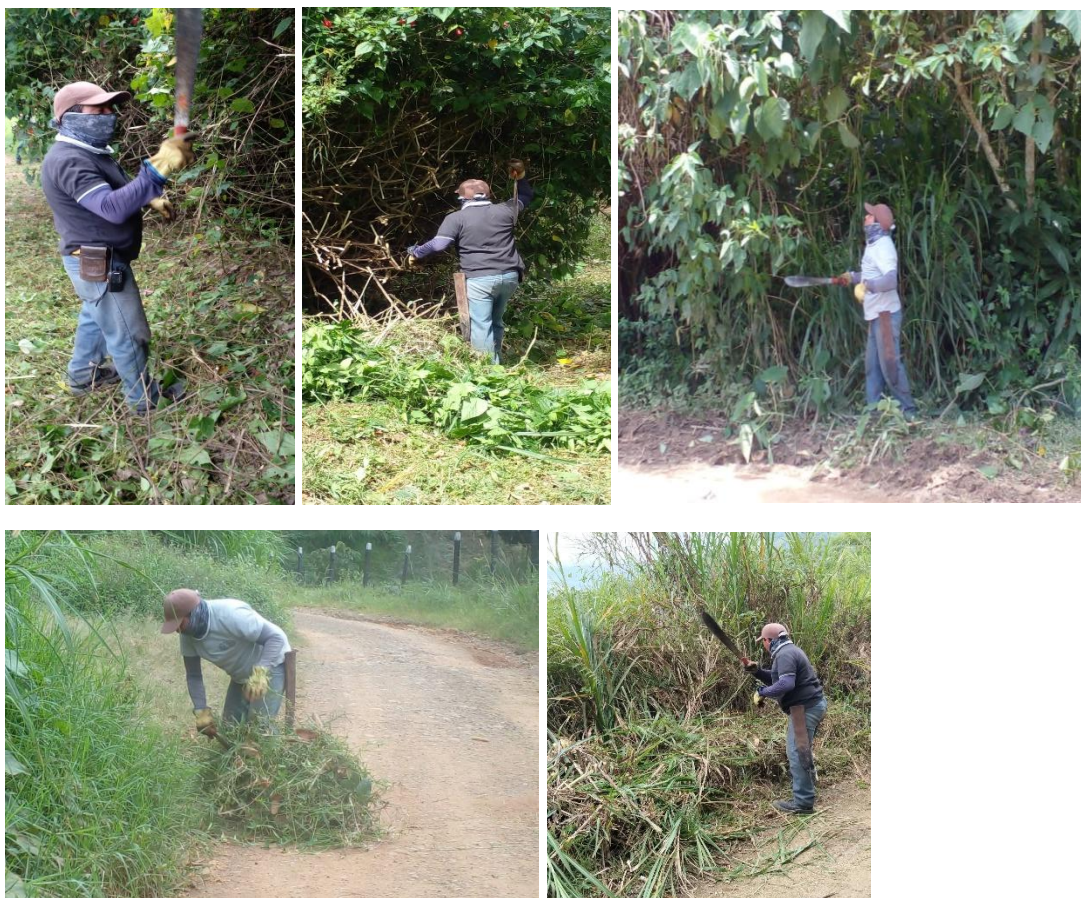
Se llevaron a cabo actividades de rocería, desbroce y control de cobertura vegetal en distintos sectores del municipio de Caicedonia. En una primera fase, estas

labores se desarrollaron en el tramo comprendido entre las veredas Puerto Rico y Aures; posteriormente, en una segunda fase, se ejecutaron entre las veredas Aures y Travesías.

Durante la temporada de lluvias, el crecimiento acelerado de la vegetación en las franjas laterales de las vías puede generar obstrucciones en el campo visual de los conductores, aumentando el riesgo de accidentalidad vial. En respuesta a esta situación, se realizó la remoción y control de dicha cobertura vegetal mediante el uso de herramientas manuales, como machetes, varas y guadañas, con el propósito de mejorar las condiciones de seguridad y transitabilidad en estos corredores viales.

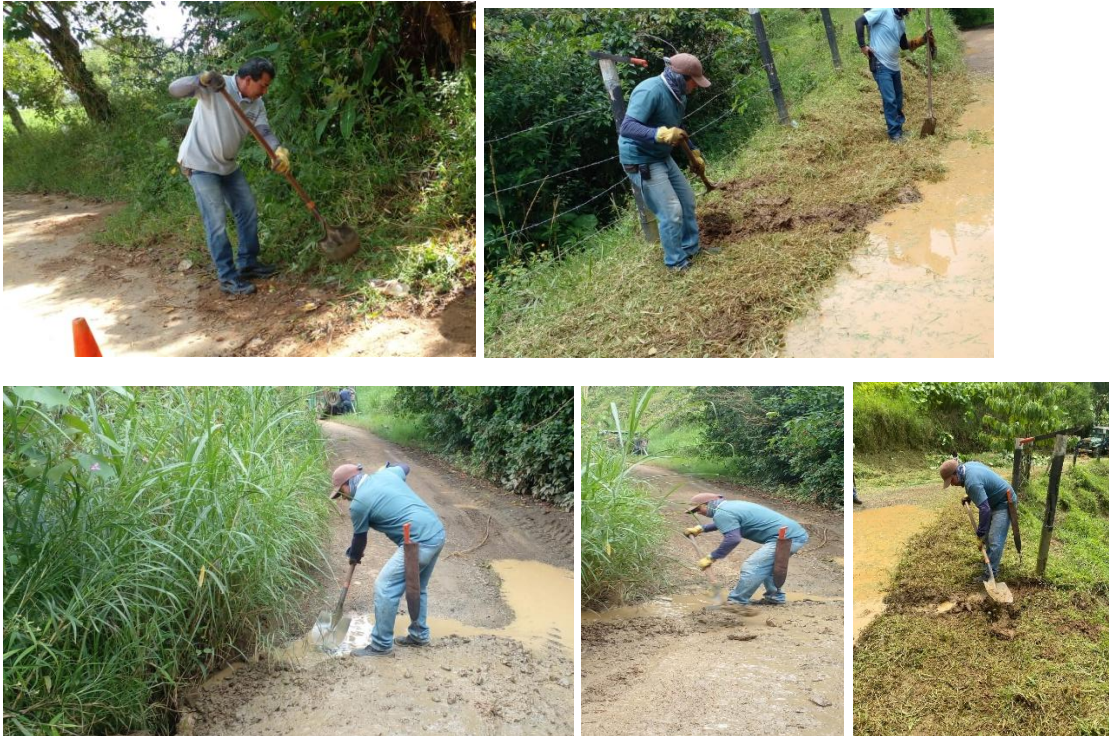
Se desarrollaron labores de limpieza, conservación y despeje de canales, cunetas y bermas en diversos sectores tanto rurales como urbanos del municipio. Estas actividades se ejecutaron en las veredas Puerto Rico, Aures (sector Casa Blanca), Travesías, Bosque Bajo (sector Alto Bonito), vía hacia la vereda El Paraíso, entrada a la vereda Quince Letras, vereda Campo Azul (sector Gato Negro) y vereda La Rivera (sector La Ladrillera).

Estas intervenciones tuvieron como finalidad la remoción de material vegetal, sedimentos y otros elementos que pudieran obstruir el adecuado flujo hidráulico de las aguas lluvias, asegurando su correcta conducción hacia las estructuras de drenaje correspondientes. La acumulación de residuos en cunetas y canales puede ocasionar el desbordamiento del agua sobre la calzada, favoreciendo procesos de erosión superficial, la formación de cárcavas y el deterioro progresivo de la infraestructura vial.

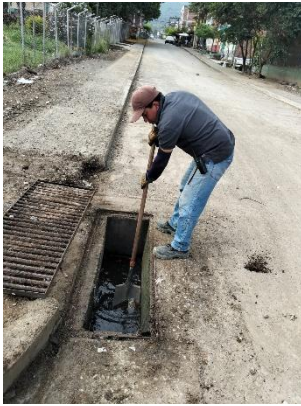
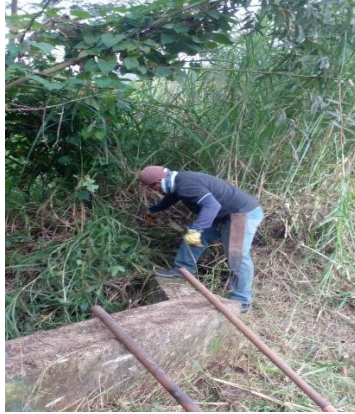
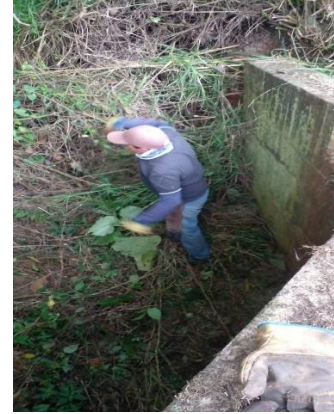
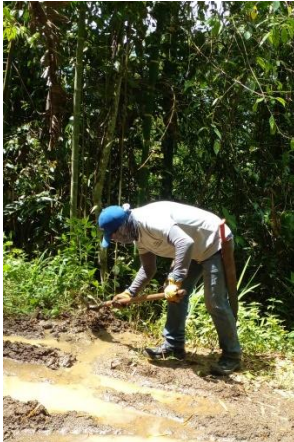
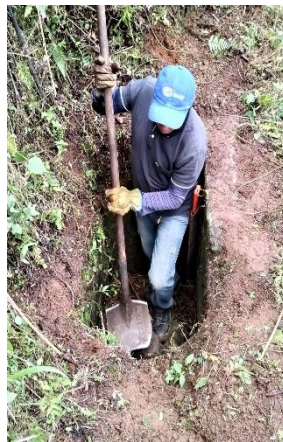
Las estructuras de drenaje y los sumideros presentan de manera recurrente acumulación parcial o total de sedimentos, situación que reduce significativamente la capacidad hidráulica de sus conductos y limita la adecuada evacuación de las aguas lluvias. Esta condición puede generar encharcamientos, dificultar el paso del flujo hídrico hacia el costado opuesto de la vía y, en numerosos casos, ocasionar desbordamientos sobre la superficie de rodadura.

En respuesta a esta problemática, se llevaron a cabo labores de limpieza, mantenimiento y descolmatación de estas estructuras, mediante la remoción de materiales sólidos, sedimentos y residuos que comprometían su funcionamiento. Estas acciones fueron priorizadas en sectores críticos, particularmente en los tramos comprendidos entre las veredas Puerto Rico y Aures, Aures y Travesías, Bosque Bajo (sector Alto Bonito), vereda El Paraíso, vereda Quince Letras, vereda Campo Azul (sector Gato Negro), así como en la limpieza de sumideros ubicados en la Calle 18 entre carreras 10 y 11 del barrio La Ceiba.

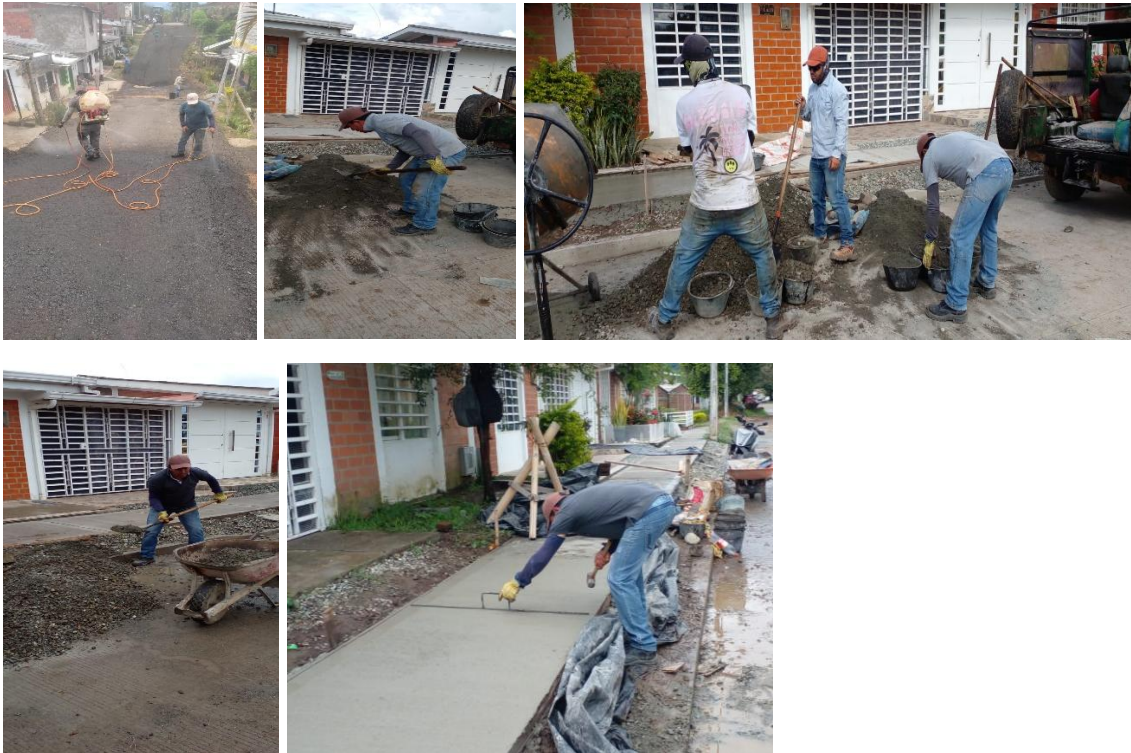
Como consecuencia del deterioro progresivo de la superficie de rodadura, se presentan baches que requieren intervención inmediata para evitar la degradación estructural de la vía y mitigar riesgos para la seguridad vial. En respuesta a esta condición, se ejecutaron actividades de bacheo mediante técnicas de reparqueo tanto en carpeta asfáltica como en pavimento rígido.

Para el caso del reparqueo en asfalto, se realizó la preparación previa del área intervenida, incluyendo limpieza y adecuación de la superficie, aplicación de emulsión asfáltica como riego de liga y posterior colocación y compactación de la mezcla asfáltica. En cuanto al reparqueo en concreto, se empleó una mezcla compuesta por agregado fino (arena gruesa), agregado grueso (material triturado) y cemento, garantizando las condiciones adecuadas de resistencia y durabilidad.

Estas intervenciones se desarrollaron en distintos tramos viales como lo es la carrera 14 sector Samanes, Carrera 13 entre calles 2 y 1A; en la calle 18 entre carrera 10 y 11 Sector la Ceiba.
