**INFORME DE RECIBO FINAL DE OBRA**

**CONTRATO DE OBRA No. 059-2026**

**OBJETO: "MEJORAMIENTO Y MANTENIMIENTO DE LA BANCA EN LOS PUNTOS CRITICOS DE LA VIA LAS PETACAS EN EL MUNICIPIO DE PUERTO RONDÓN, DEPARTAMENTO DE ARAUCA".**

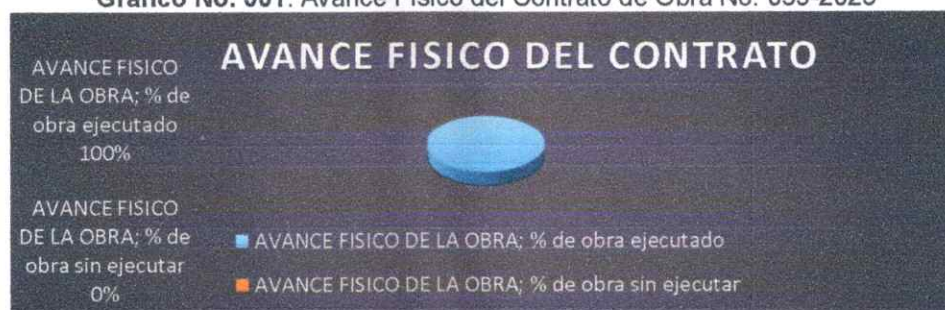
**Gráfico No. 001. Avance Físico del Contrato de Obra No. 059-2026**

De acuerdo a las cantidades de Actividades ejecutadas dentro del plazo contractual, se obtuvo un avance de ejecución física del Proyecto del **100%**.

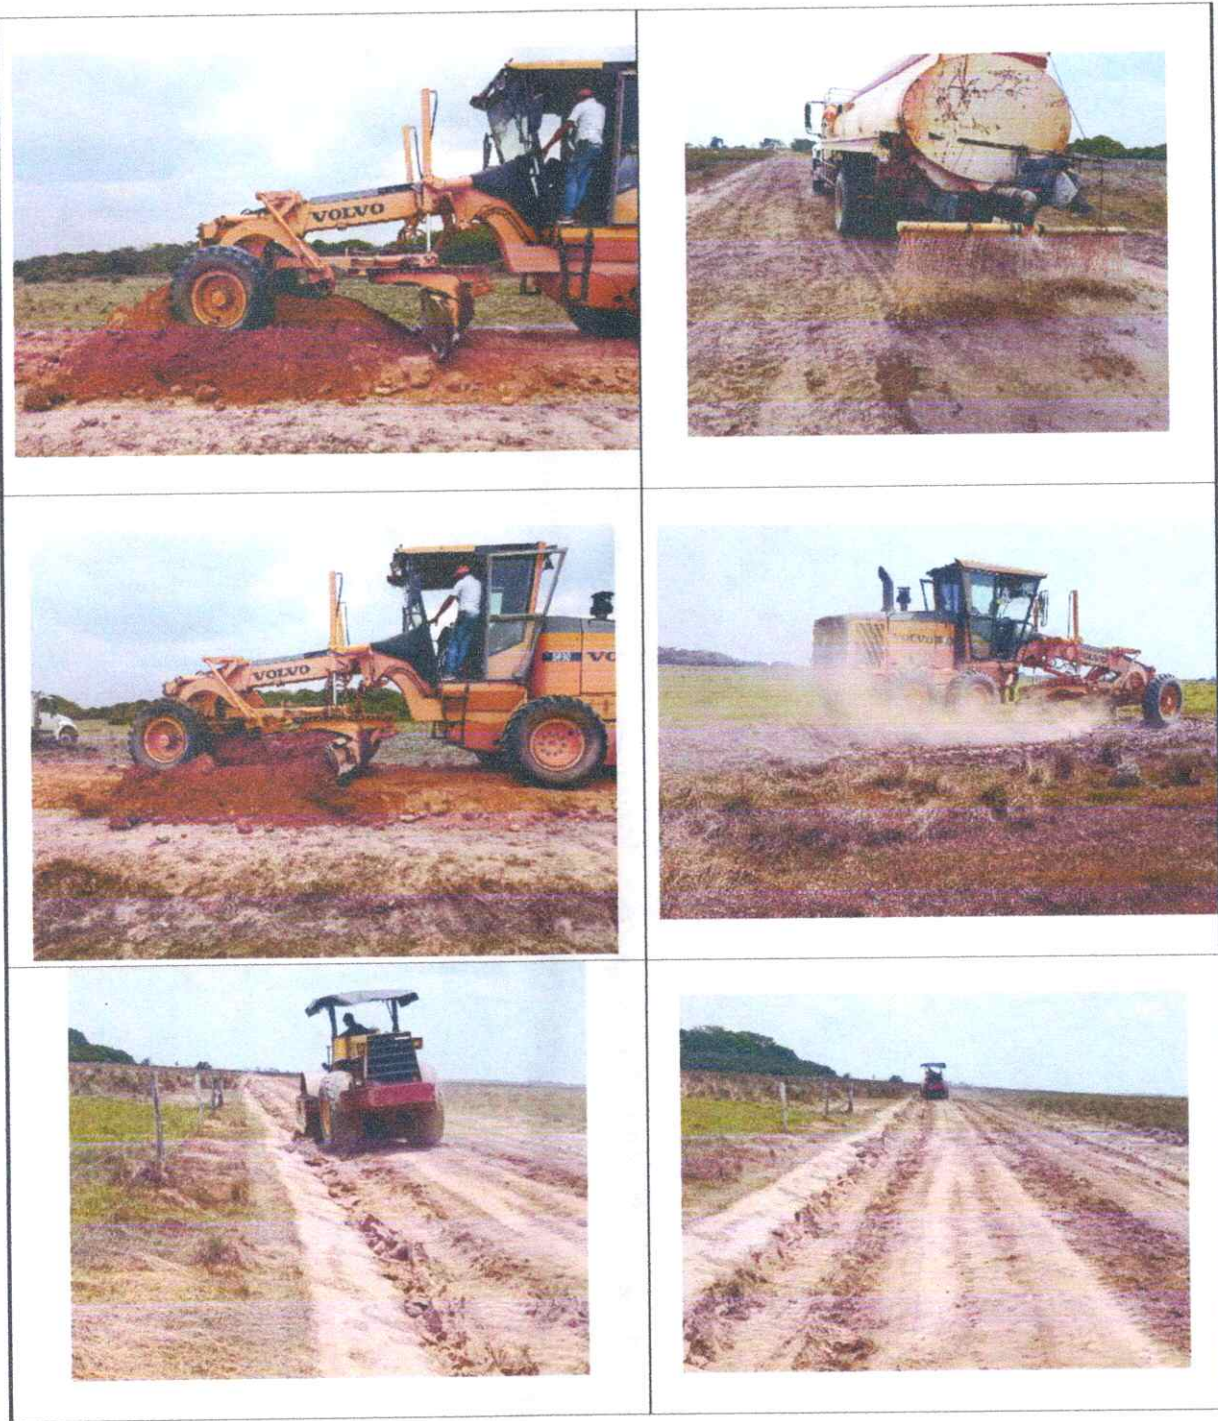
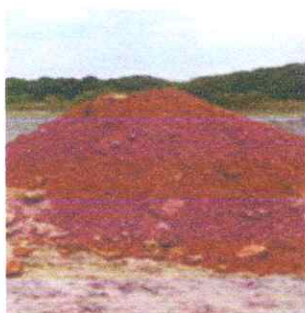
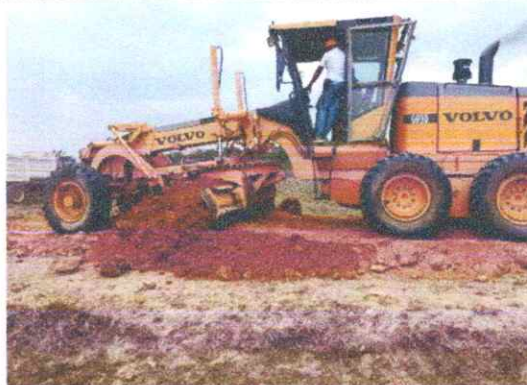
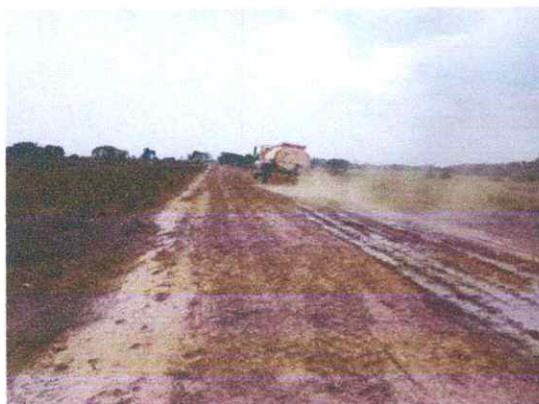
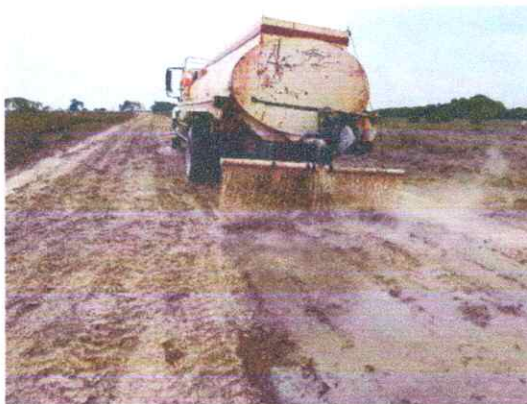
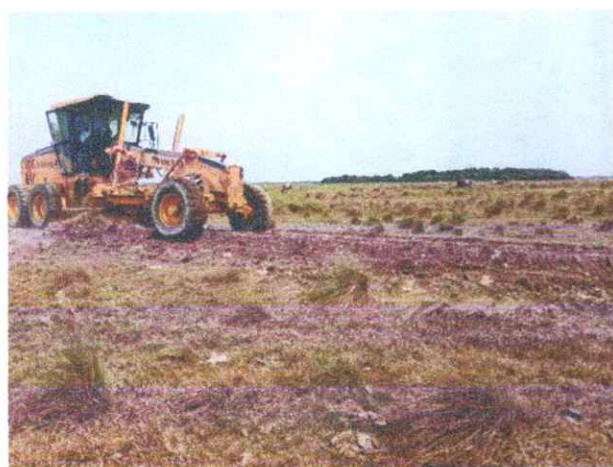
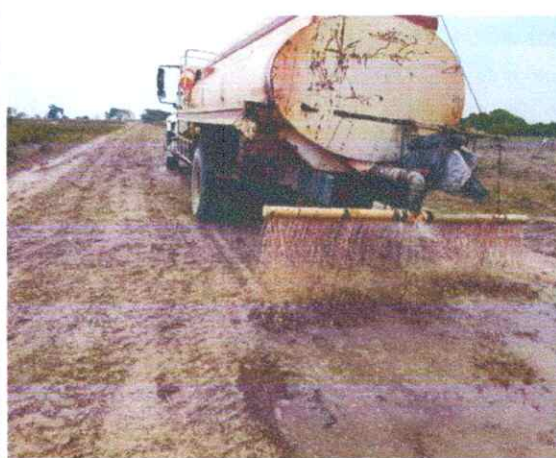
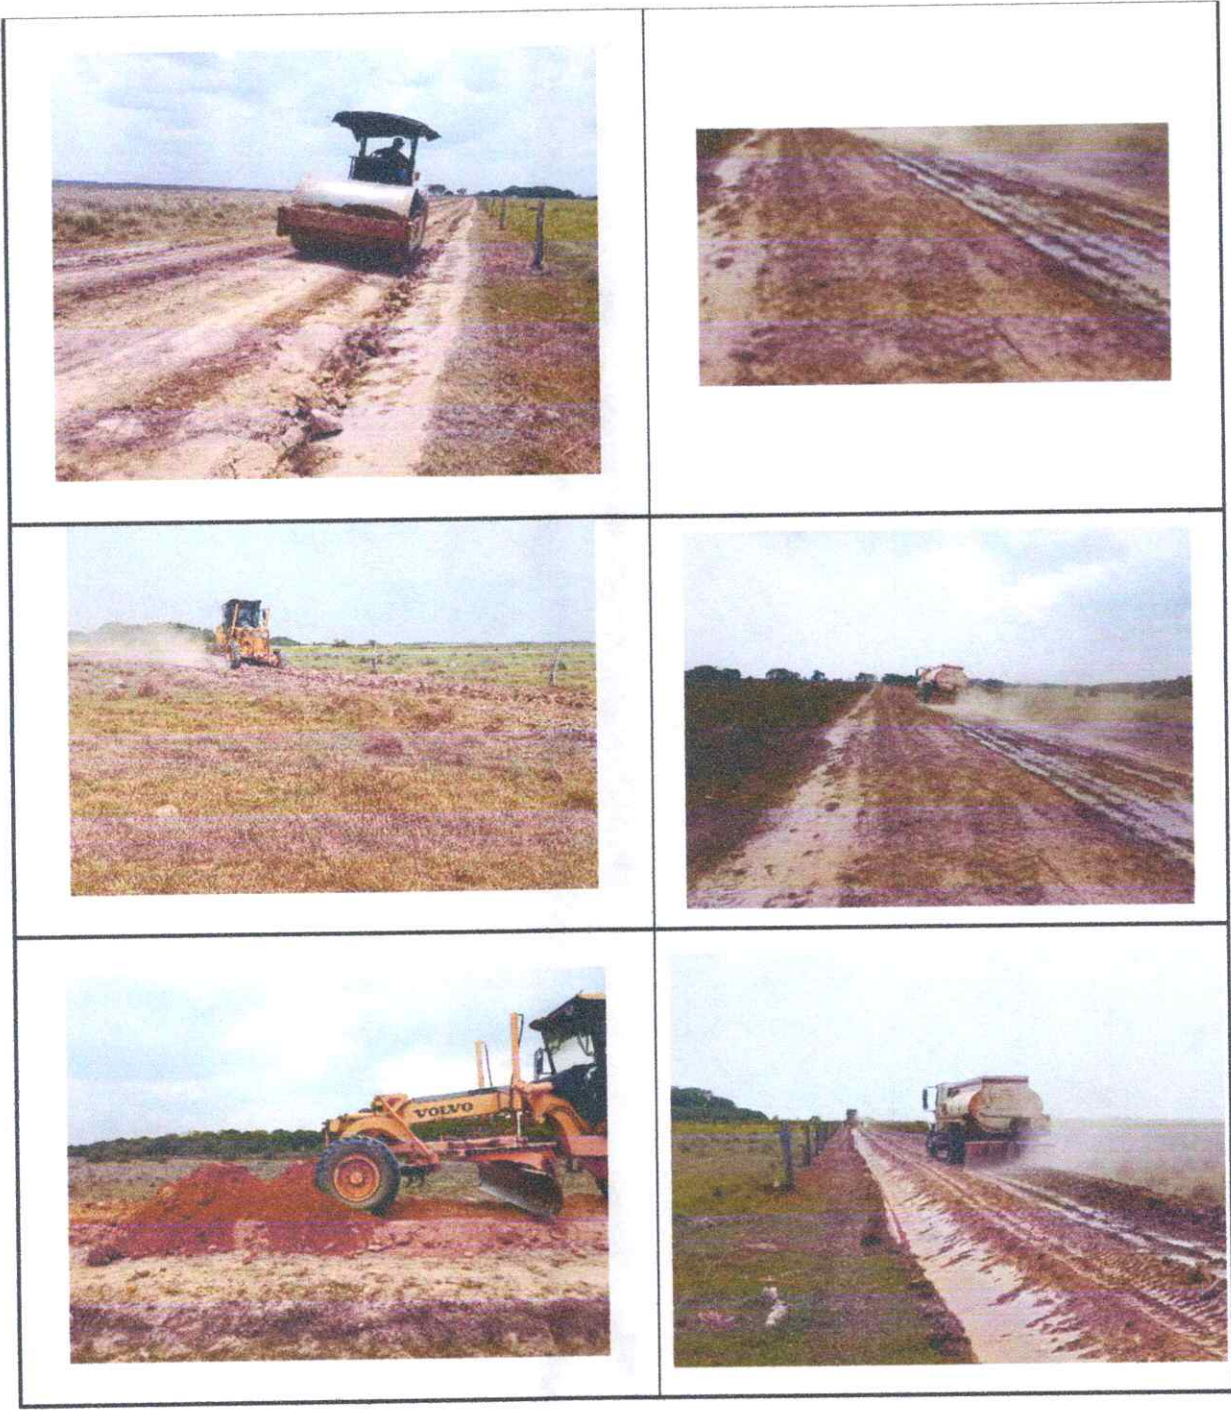
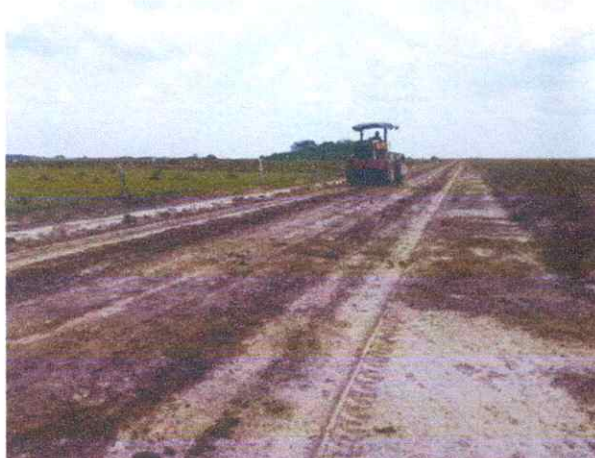
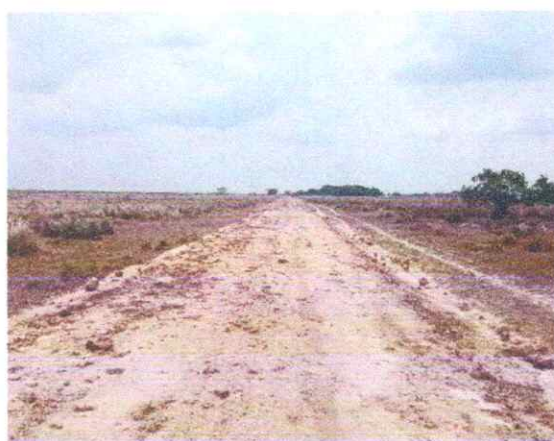
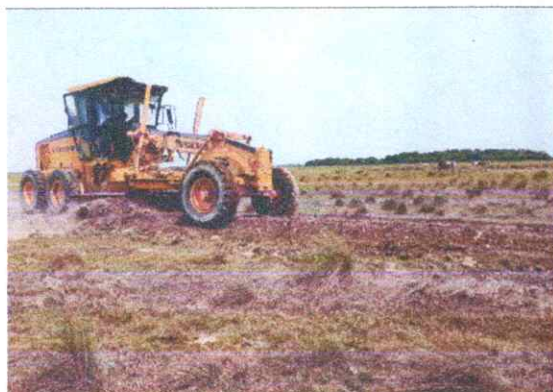
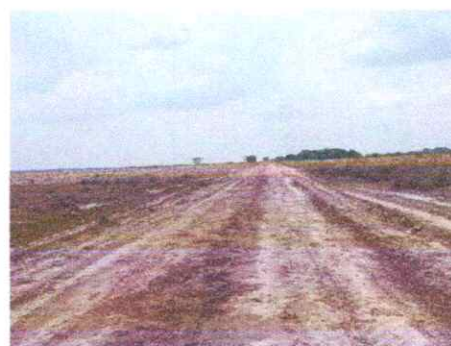
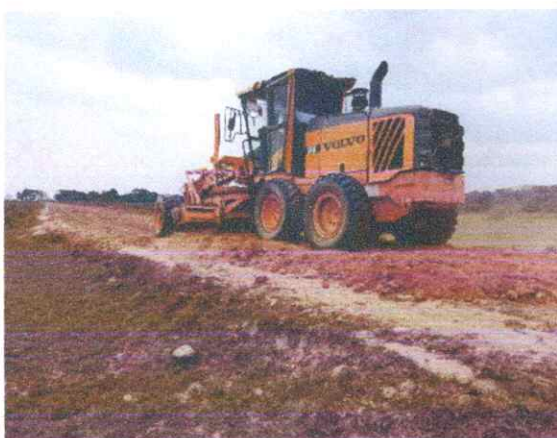
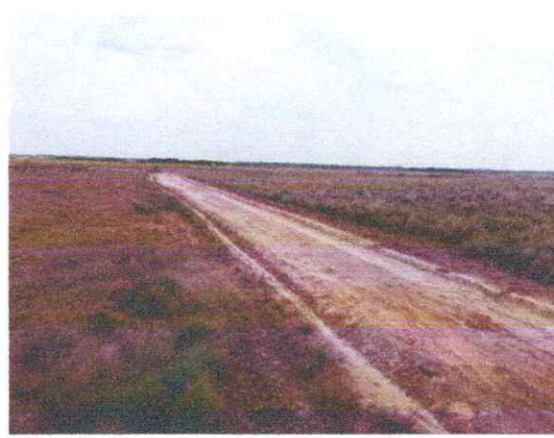
- 1.1.1 CAPITULO 1.0 OBRAS PRELIMINARES Y COMPLEMENTARIAS DE DRENAJE.
- 1.1.2 ITEM 1.1 RECONFORMACIÓN-ADECUACIÓN DE LA BANCA Y/O MEJORAMIENTO DE TERRAPLEN

Se ejecutó la reconformación y adecuación de la banca de la vía en un área total de 18.100 m<sup>2</sup>, mediante actividades de perfilado, nivelación, extensión y compactación del material existente. Estas labores permitieron mejorar las condiciones del terraplén, logrando una superficie uniforme y estable, acorde con los requerimientos técnicos del proyecto.

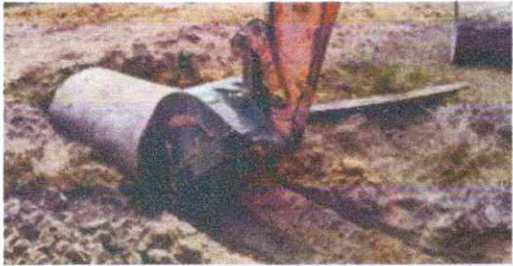
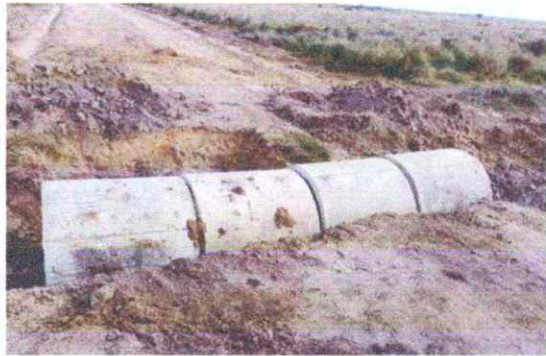
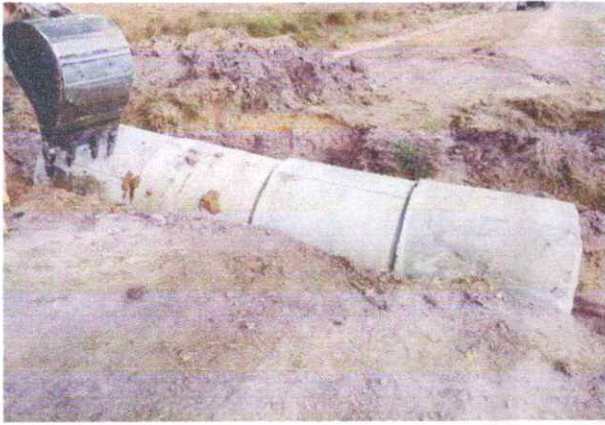
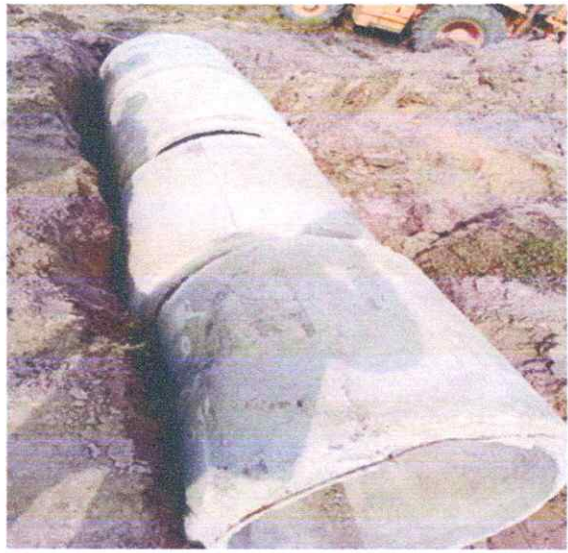
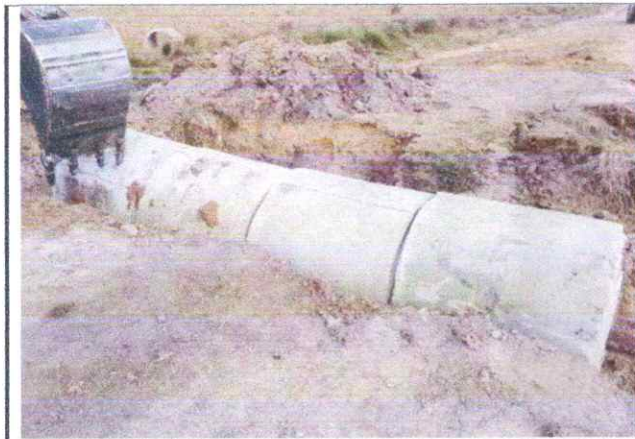
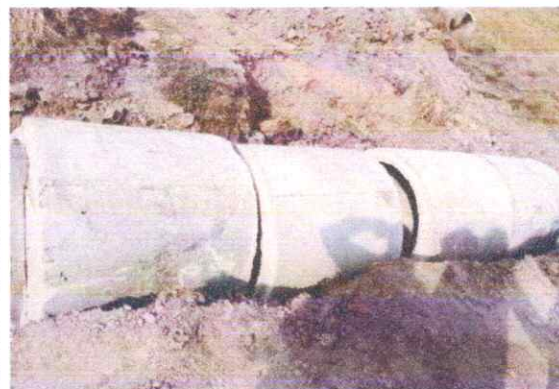
1.1.3 CAPITULO 1.0 OBRAS PRELIMINARES Y COMPLEMENTARIAS DE DRENAJE.  
1.1.4 ITEM 1.2 ANILLOS D=36 PULG. DE 3500 PSI.

Se realizó el suministro e instalación de cuatro (4) anillos prefabricados en concreto de 36 pulgadas de diámetro y resistencia de 3500 PSI. La instalación incluyó la colocación adecuada de los elementos en los puntos definidos, garantizando su correcta disposición y funcionamiento conforme a las especificaciones técnicas establecidas.

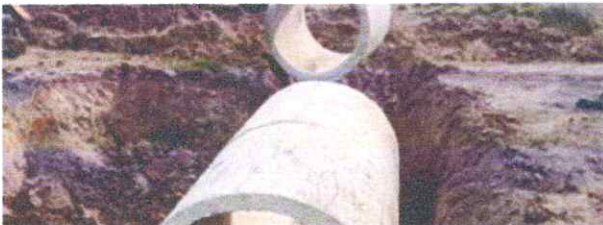
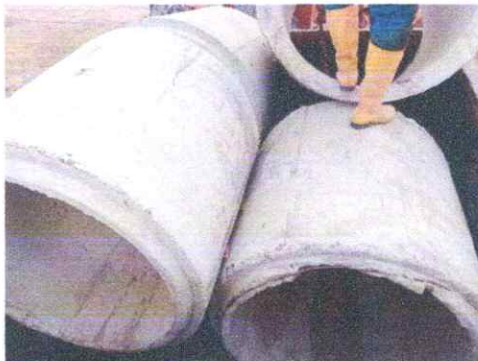
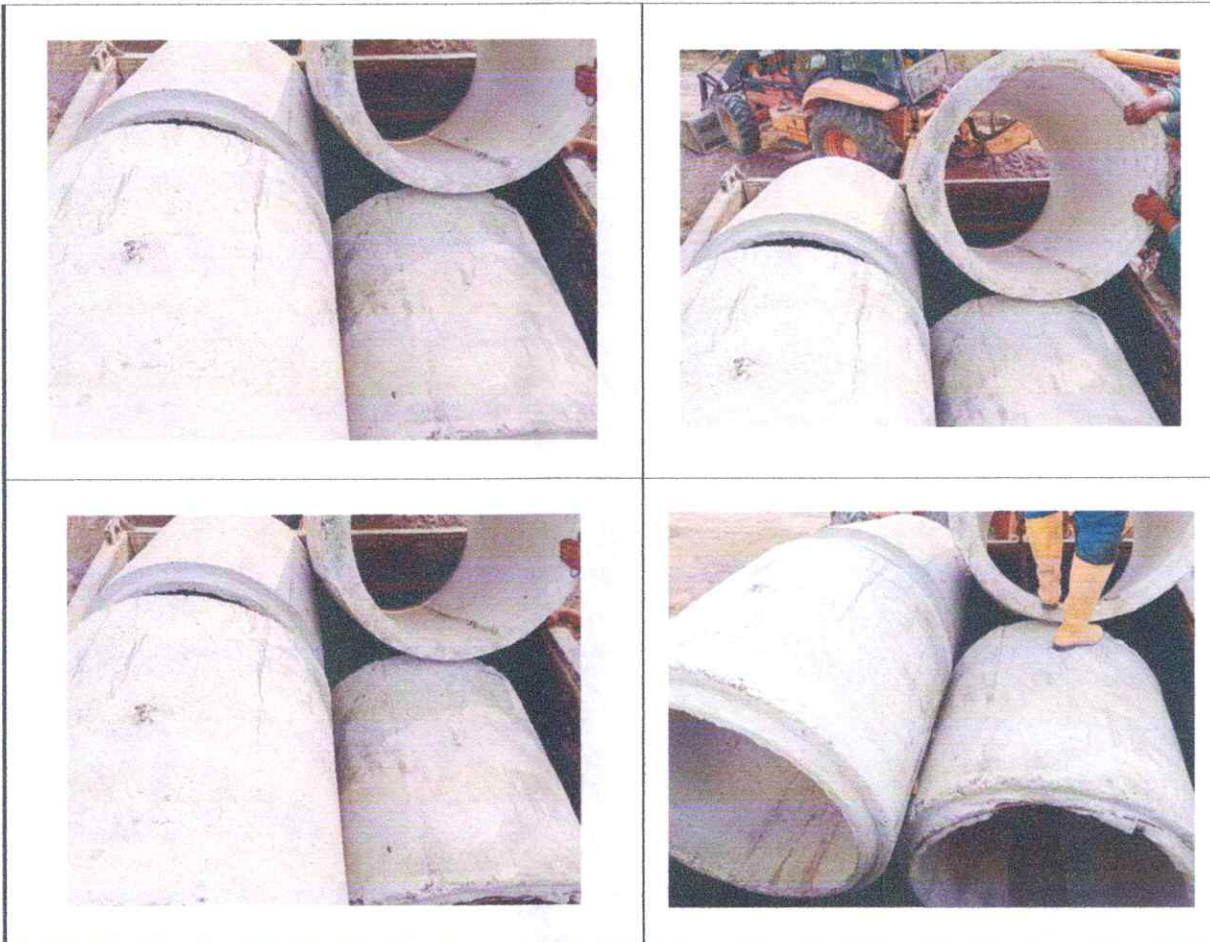
**1.1.5 CAPITULO 1.0 OBRAS PRELIMINARES Y COMPLEMENTARIAS DE DRENAJE.**
**1.1.6 ITEM 1.3 TRANSPORTE DE ANILLOS D=36 PULG. DE 3500 PSI.**

Se efectuó el transporte de cuatro (4) anillos prefabricados en concreto de 36 pulgadas de diámetro y resistencia de 3500 PSI, desde el sitio de acopio hasta los puntos de instalación en obra, asegurando su adecuada manipulación durante el cargue, traslado y descargue.
