| | <b>INFORME DE SERVICIO DE MANTENIMIENTO<br/>PREVENTIVO Y CORRECTIVO</b> | MA.0-001 |

## INFORME DE MANTENIMIENTO PREVENTIVO Y CORRECTIVO EQUIPOS SEGURIDAD ELECTRONICA CONTRATO 102 DE 2025

**Lugar:** Bogotá DC, Palacio de justicia

**Fecha:** abril de 2026

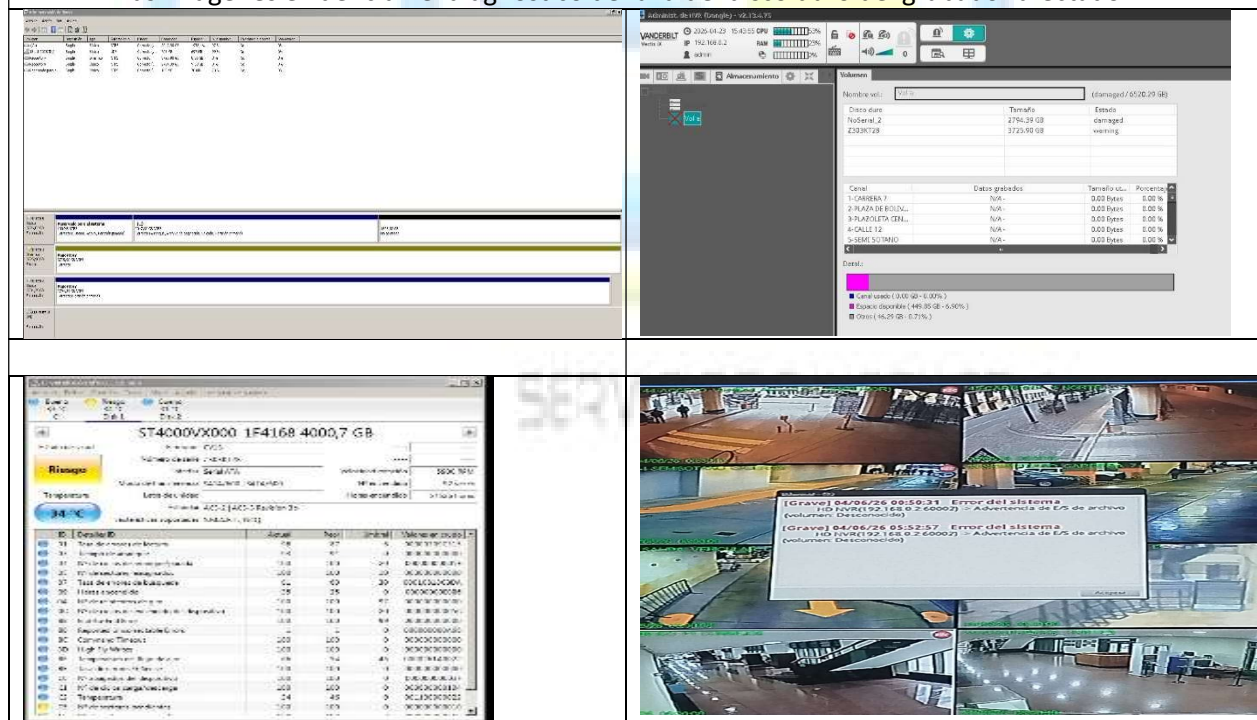
Se observa que el grabador de video NVS 1 se encontraba sin registro de grabación. Se identificó que el sistema de almacenamiento NAS, marca Mediasonic Probox de referencia HF1-SU3S2 Rev. 3, presentaba fallas de funcionamiento.

Adicionalmente, se detectó daño físico en uno de los discos duros de 4 TB instalados en la NAS, lo cual generó la detención del proceso de grabación. Como consecuencia, la información almacenada se encuentra inaccesible y no es recuperable.

Esta falla se presenta luego de más de 6 años de operación continua (24/7).

#### 1. Las imágenes evidencian el diagnóstico de falla del disco duro del grabador afectado.

No obstante, como oportunidad de mejora, se recomienda la adquisición de un sistema de almacenamiento NAS nuevo, con una capacidad mínima de 12 TB, que permita garantizar una retención de video superior a 30 días.

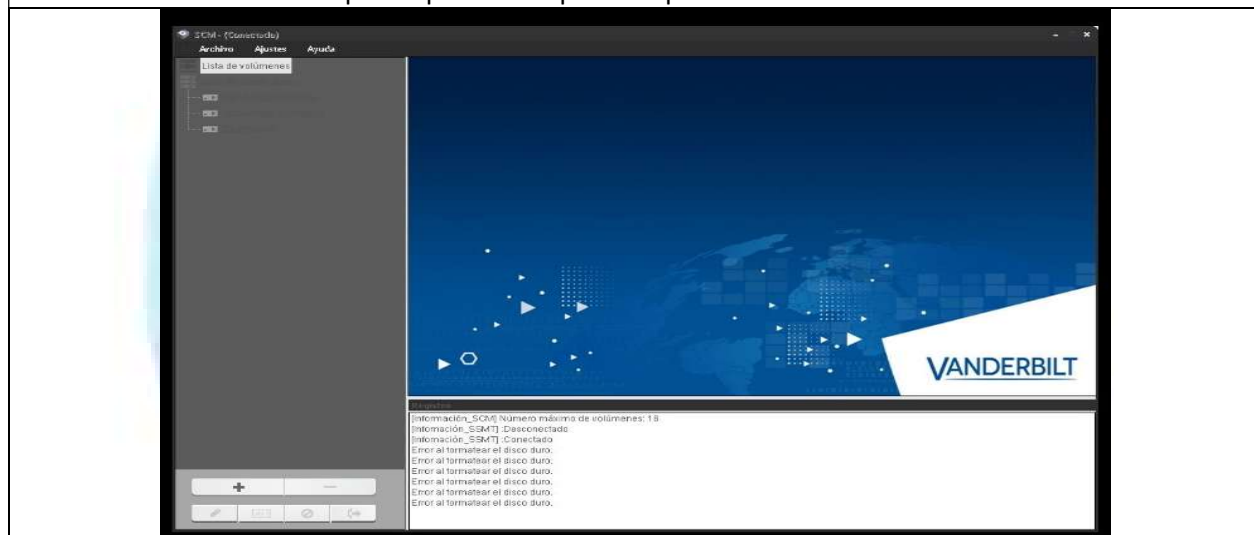
- Se realizó el cambio de cables de alimentación eléctrica y del cable de datos, con el fin de descartar fallas asociadas a conexiones defectuosas; no obstante, la falla persistió.
- Posteriormente, se retiró el disco duro dañado y el sistema NAS. Se procedió a instalar el disco directamente en el servidor de grabación NVS 1.
- Mediante el software *Store Configuration Manager*, se intentó la asignación de unidades de grabación externas. Sin embargo, durante el proceso, la operación se interrumpió debido a que el software no logró formatear las unidades de almacenamiento. Esta situación puede estar asociada al estado de los discos utilizados, los cuales no son nuevos y podrían no cumplir con los requisitos de inicialización del sistema.

2. El software indica que no puede completar el proceso de formateo de la unidad externa.

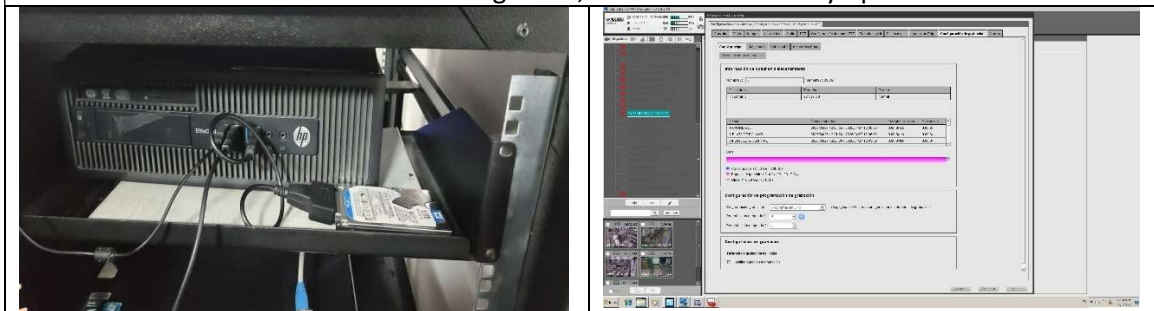
- Se instaló un adaptador USB a SATA y se conectó un disco duro de 1 TB al servidor de grabación. Posteriormente, mediante el software *Store Configuration Manager*, se realizó la configuración del almacenamiento, logrando la correcta asignación de la unidad. Finalmente, se configuró el almacenamiento para cada cámara, estableciendo una retención aproximada de 4 días. El sistema quedó en funcionamiento estable, sin interrupciones en la grabación.

### 3. Servidor con disco de 1 TB configurado; retención de 4 días y operación estable.

Posterior a las actividades de mantenimiento preventivo y correctivo, se logró habilitar temporalmente un almacenamiento de 1 TB en el grabador de video NVS 1, con una capacidad aproximada de retención de 4 días.

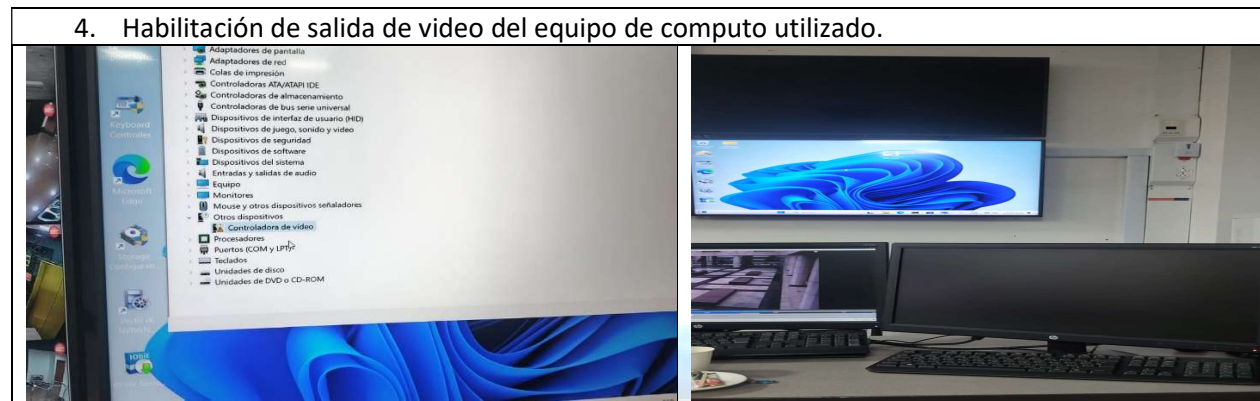
Se realizó la actualización de controladores (drivers) y la configuración del sistema, quedando el equipo en correcto funcionamiento.

Finalmente, se efectuó el reemplazo de la tarjeta gráfica, para habilitar la funcionalidad de la salida de video DVI. Tras el cambio, se restableció la correcta visualización y el equipo quedó operando con normalidad.

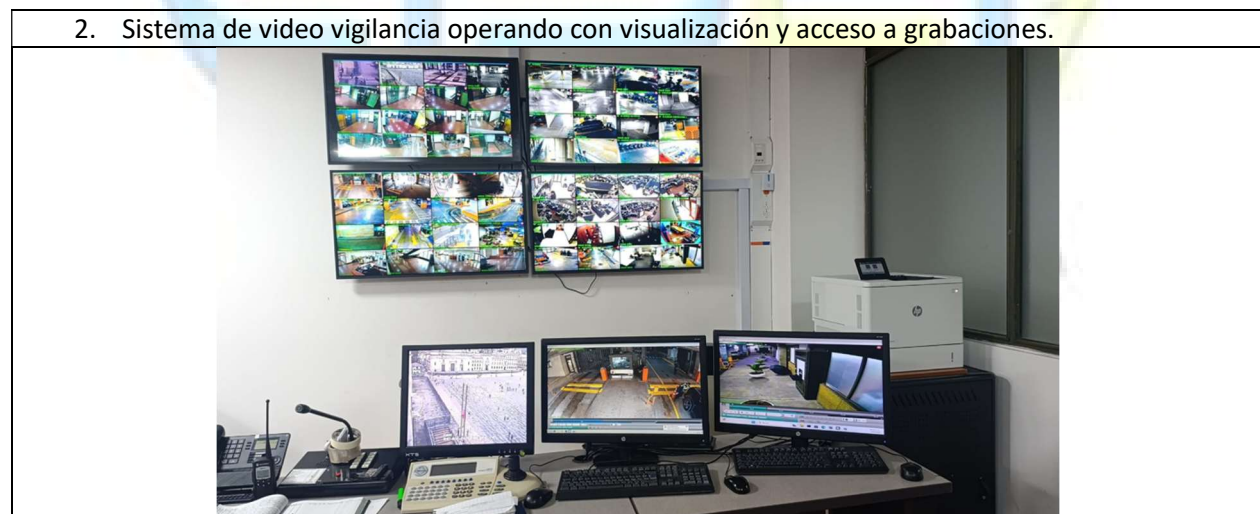
Posterior a las actividades de mantenimiento preventivo y correctivo, el sistema de grabación de video NVS 2 quedó operando con normalidad, con funcionamiento correcto en las tres pantallas. La unidad de almacenamiento NAS se encuentra en operación estable.

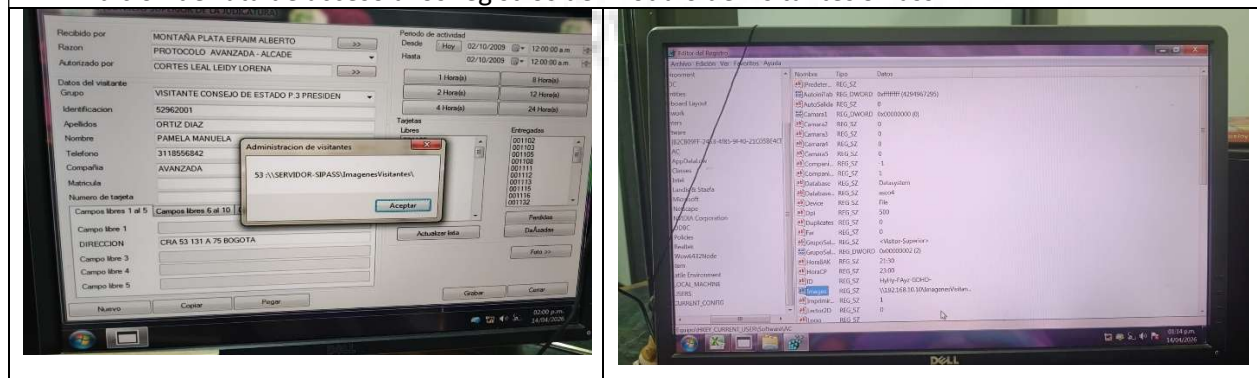
Se evidenciaron fallas en el servidor de visitantes SiPass relacionadas con el registro de información, específicamente en el almacenamiento de fotografías de los visitantes.

##### 1. Edición de ruta de acceso a los registros del módulo de visitantes SiPass.

En cada una de las esclusas de visitantes, se realizó la modificación del editor de registro, asignando la dirección IP del servidor SiPass para garantizar la correcta conexión con el sistema. Esta configuración permite el almacenamiento de imágenes en una carpeta de red.

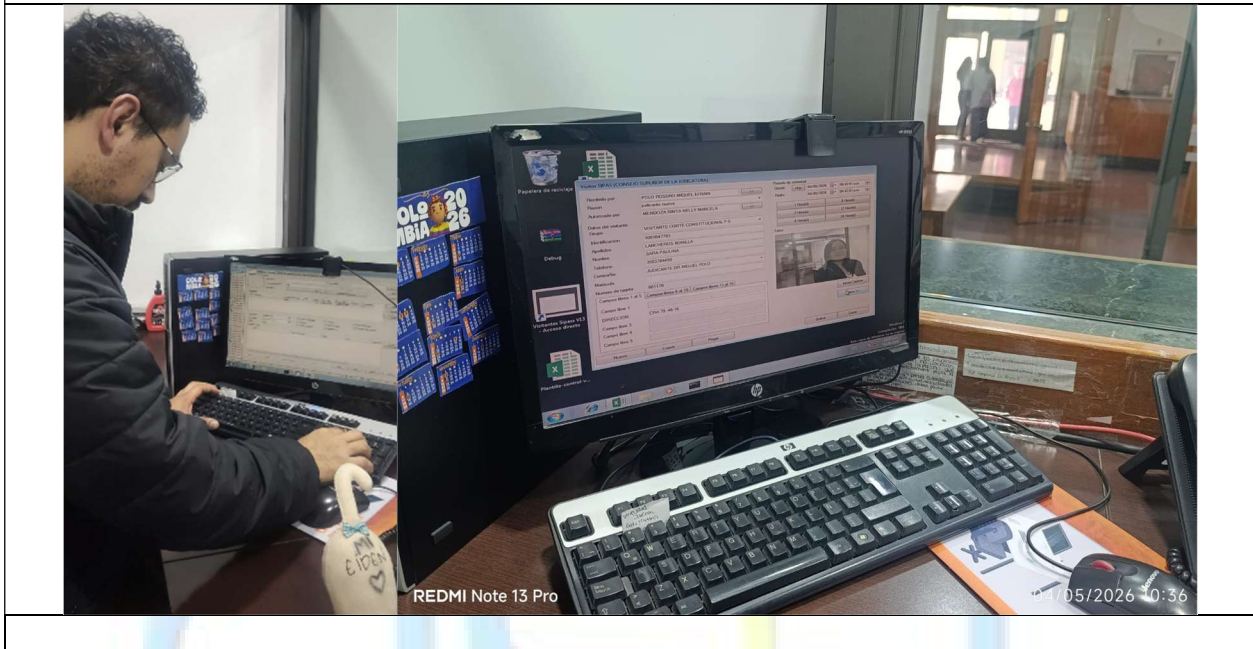
Las imágenes de los visitantes se almacenan correctamente en el servidor, sin presentarse las fallas evidenciadas previamente.

En general, el sistema y el servidor se encuentran operando de manera estable al momento de la verificación.

2. Registros del sistema de gestión de visitantes con acceso a datos guardados y ruta de registro correcta.

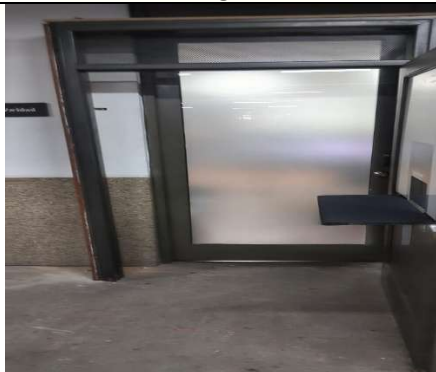
Por solicitud del supervisor se requiere traslado de una lectora, un electroimán y un botón de apertura hacia una nueva área asignada al personal de seguridad, mientras finalizan las remodelaciones del área principal. La nueva ubicación no cuenta actualmente con sistema de control de acceso, por lo cual se requiere la instalación temporal de estos equipos para garantizar el control de ingreso.

3. Puerta de acceso al cuarto de seguridad cuarto de seguridad temporal.

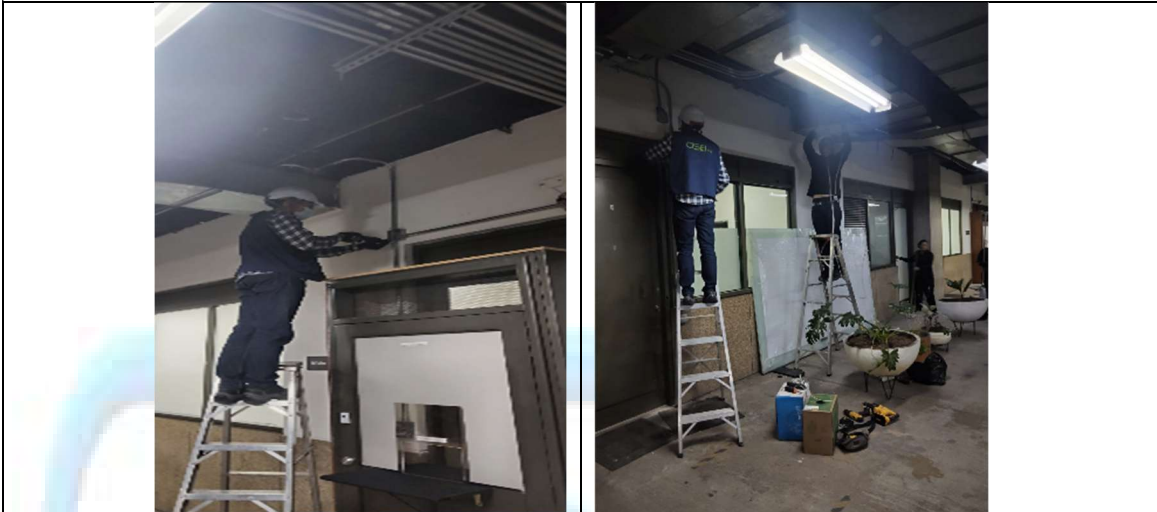
Se realizó la instalación de tubería EMT de ¾" para la canalización del cableado, con recorrido por cielo raso y muros, desde el cuarto de seguridad hasta el cuarto temporal de seguridad.

4. Instalación de tubería y cableado para instalar los equipos del control de acceso en el cuarto de seguridad temporal.

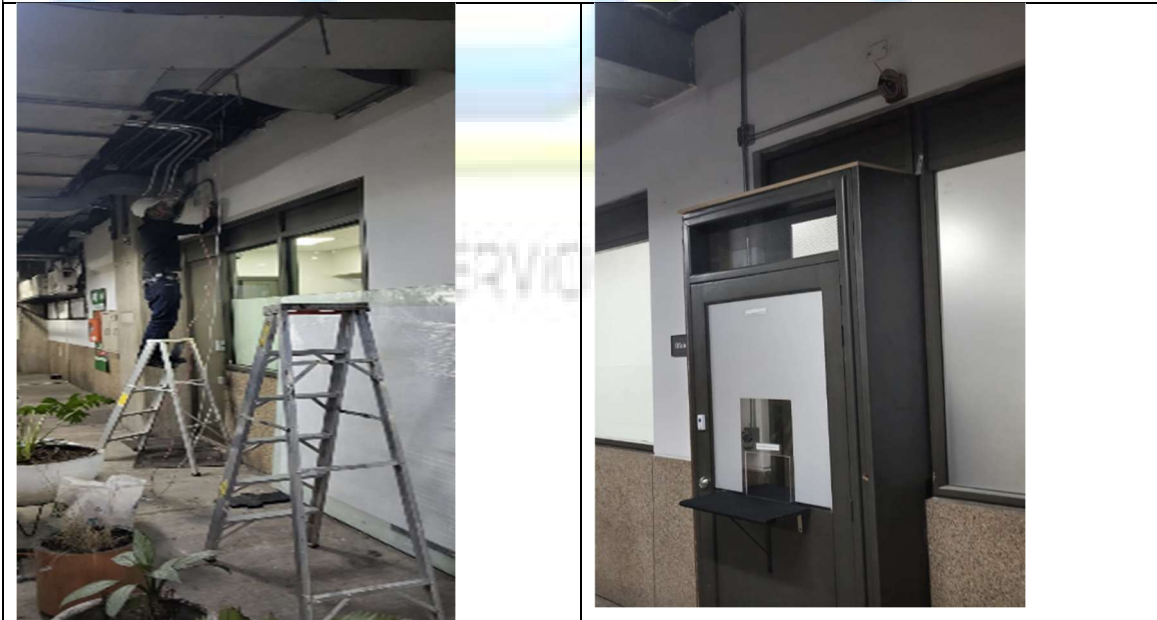
- Tendido de cableado (eléctrico y/o datos) a través de la canalización instalada.

5. Cableado de dispositivos en la nueva ubicación.

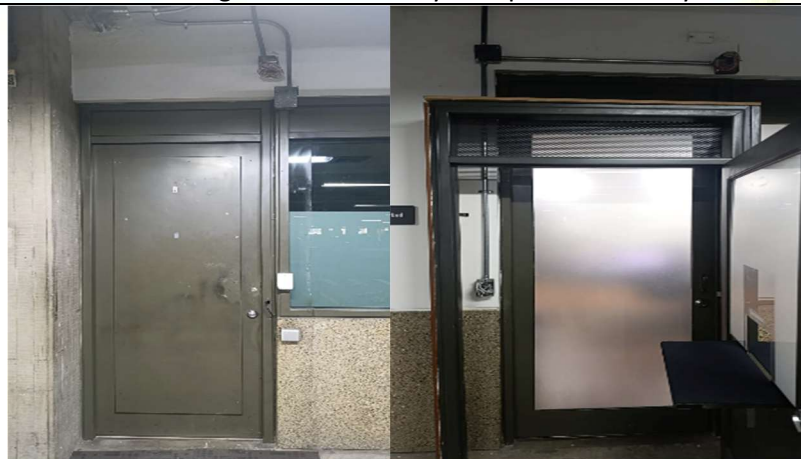
Queda pendiente el traslado e instalación del electroimán y la lectora de control de acceso, debido a que el área de mantenimiento del Palacio de Justicia debe realizar previamente el cambio de la chapa, con el fin de habilitar el correcto funcionamiento del sistema de control de acceso en la puerta.

6. Control de acceso de cuarto de seguridad cableado y listo para trasladar y conectar los dispositivos.

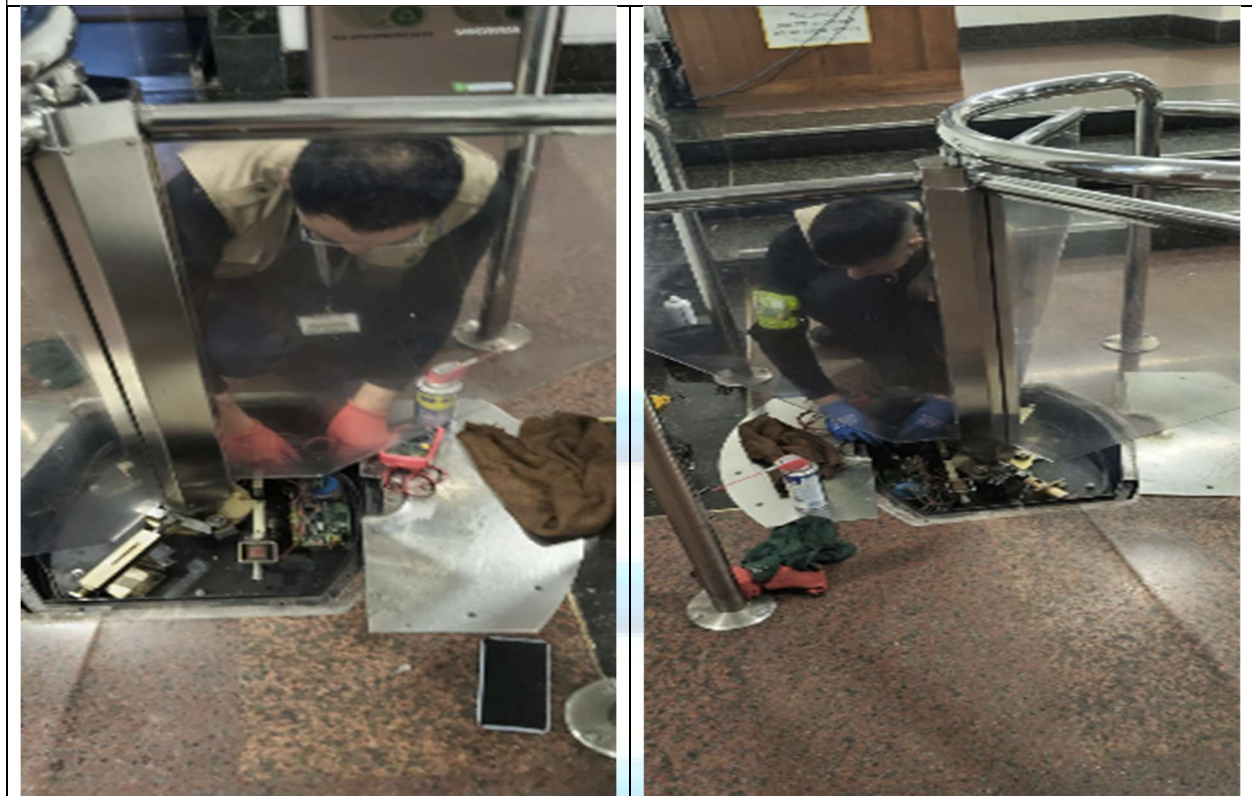
Se identificó que el molinete permitía el ingreso sin validación debido a falla en el final de carrera, el cual se encontraba atascado, impidiendo la correcta detección del paso.

**7. Mantenimiento de sistemas mecánicos y control electrónico de los molinetes intervenidos.**

Se realizó el ajuste de la lámina, garantizando la correcta activación del sensor y restableciendo el funcionamiento normal del molinete.

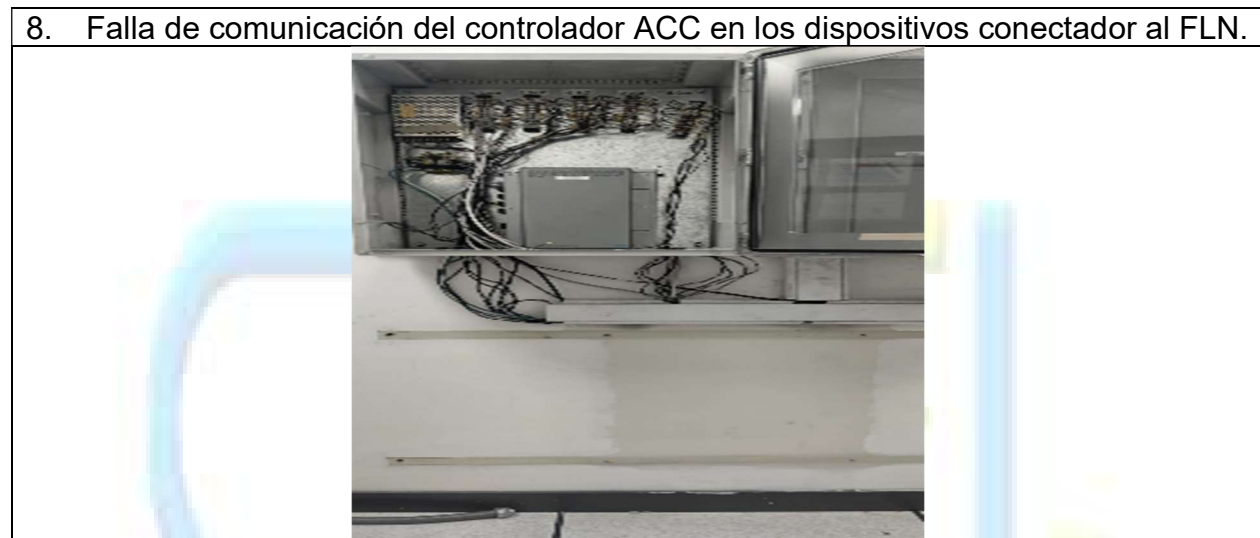
Se evidenció falla de comunicación en las DRI de los pisos 1 y 5 de edificio Consejo de Estado, las cuales se encontraban fuera de línea. Como consecuencia, fue necesario deshabilitar los electroimanes para permitir el acceso al personal.

También en cuanto al acceso de visitantes se encontraba inhabilitada la salida del Consejo de Estado por falla de la lectora del molinete.

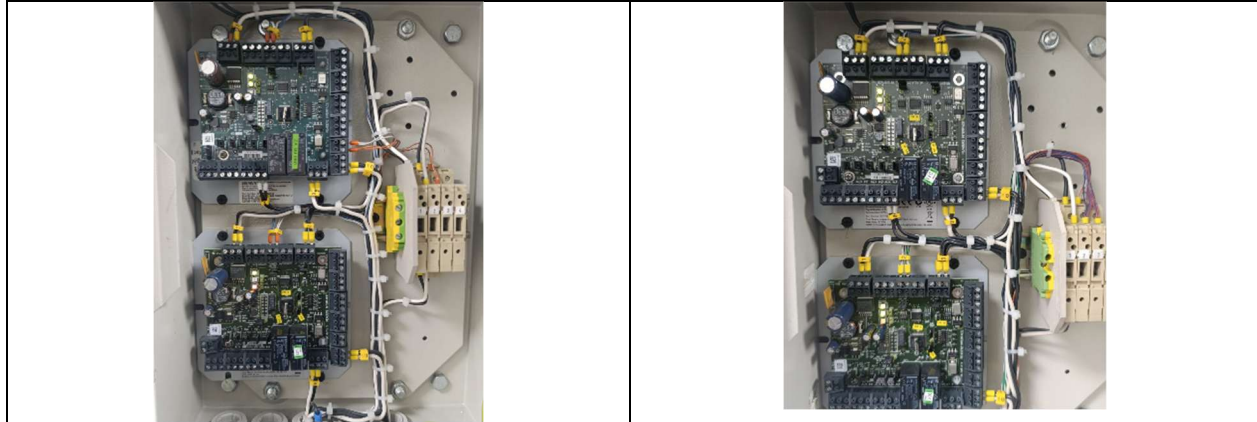
Se identificó la ausencia de comunicación entre el ACC y las DRI. Durante la verificación, se realizó medición de voltaje y revisión de los buses de comunicación FLN, identificando una falla de conectividad del bus de datos que integra las DRI ubicadas en piso 5 y sótano 1 que controlan las lectoras de los pisos afectados, se corrige la falla de conexión en el cableado restableciendo la comunicación del bus de datos entre el ACC y las DRI.

#### 9. Tarjetas de control de acceso DRI en línea y con accesos funcionales.

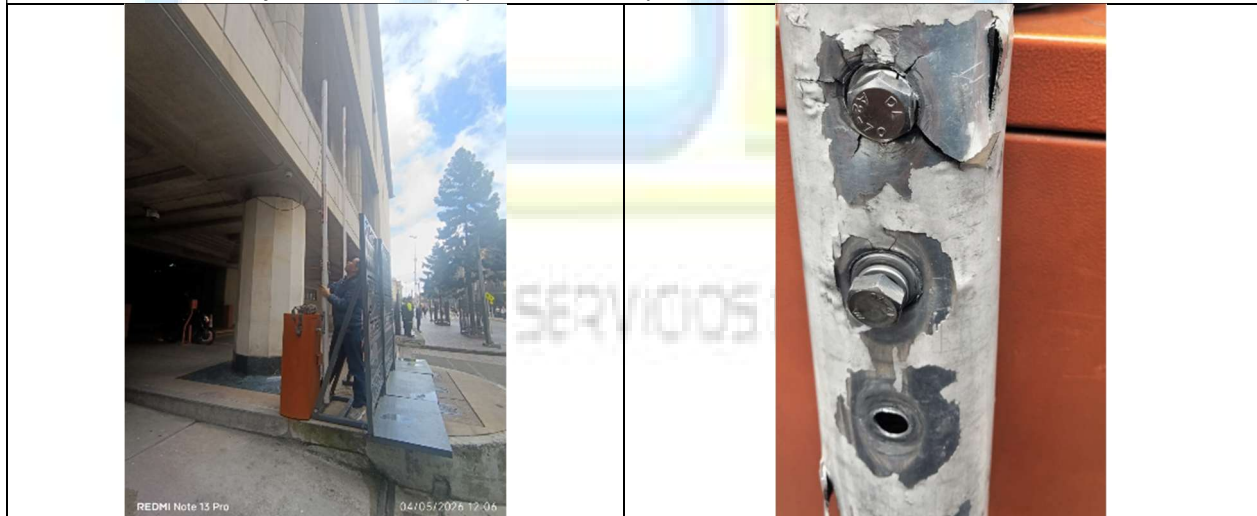
El personal de seguridad reporta que la talanquera se encuentra fuera de servicio debido a que la base de fijación no está sosteniendo adecuadamente la vara y al identificar este factor de riesgo dejaron fuera de servicio el dispositivo de control de acceso vehicular.

#### 1. La base de fijación de la vara presenta daño y los tornillos no la sostienen adecuadamente.

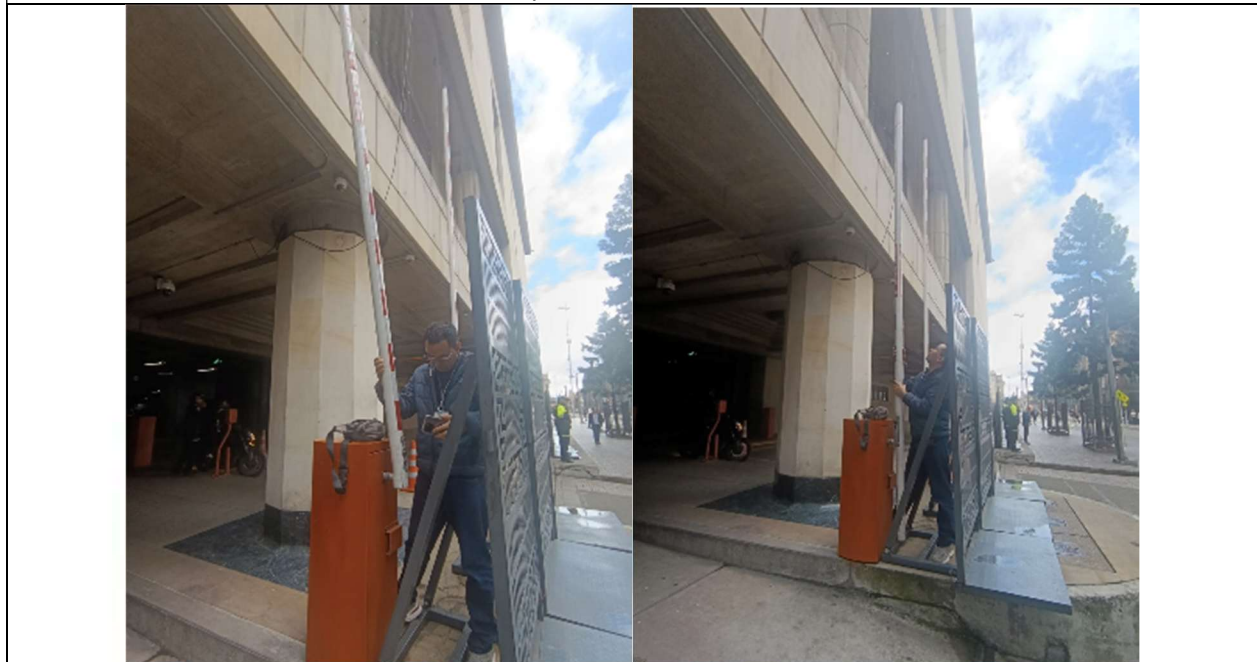
Se realiza desmonte de la vara al identificar que presenta daño en la base que sostiene la vara con tornillos ya que estos no se fijan correctamente por el daño que presenta la parte de aluminio de la vara, por tanto, puede desprenderse durante el ciclo de subir y bajar.

#### 1. Verificación de estado del sistema y desmonte de la vara.

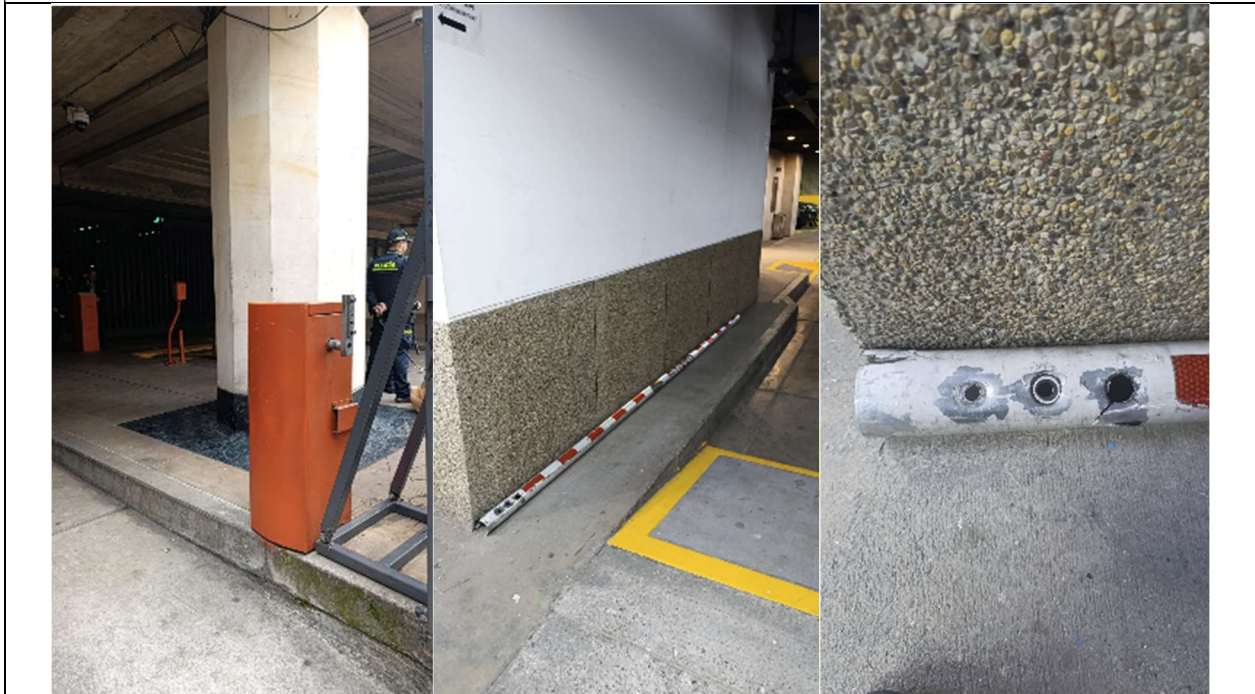
Se retira la vara de la talanquera de su soporte y se evalúan y evidencian daños que comprometen la integridad de esta, por tanto, se retira y almacena, se concluye que se debe cambiar la vara para habilitar nuevamente el control de acceso vehicular de manera que se garantice la operatividad segura del punto de acceso.

#### 1. Estado del sistema de control de acceso vehicular y almacenamiento.

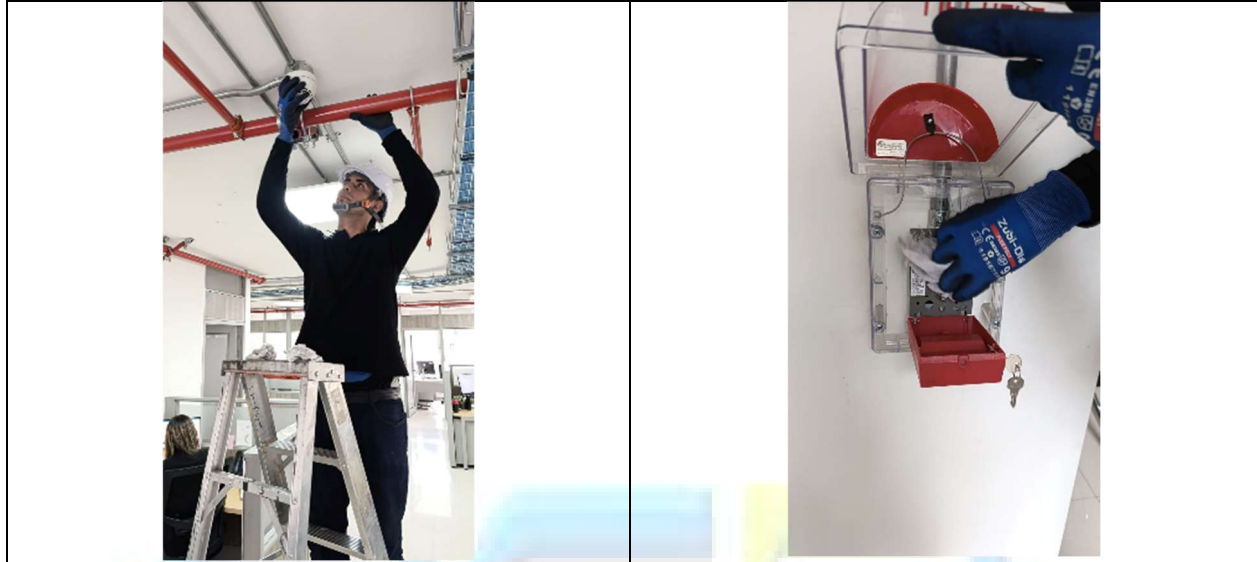
- Inspección general de todos los dispositivos mediante revisión física de cada componente para descartar daños, deterioro o anomalías.
- Remoción de polvo y partículas en áreas internas y externas de los equipos para eliminar residuos que pudieran afectar su sensibilidad.
- Verificación y ajuste de conexiones mediante comprobación de terminales y cableado, corrigiendo falsos contactos y asegurando su firmeza.
- Pruebas de comunicación con el panel central para confirmar la correcta transmisión de señales entre todos los dispositivos.
- Pruebas de baterías para evaluar su nivel de carga y autonomía, garantizando su capacidad de respaldo en caso de cortes de energía.

#### 10. Mantenimiento de detectores de humo, estaciones manuales y tarjetas de control.

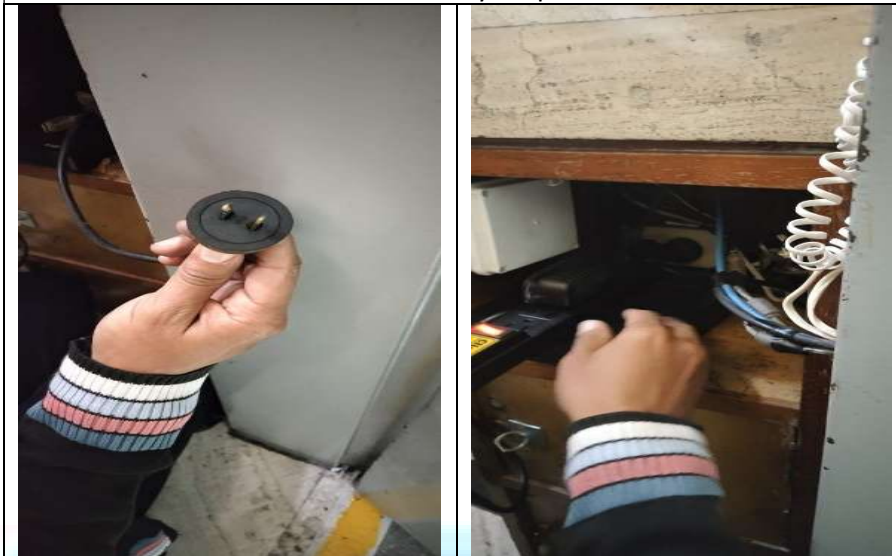
No obstante, se evidencian deficiencias críticas en la alimentación eléctrica del panel, las cuales representan un riesgo para la continuidad del sistema:

- El panel no cuenta con un circuito eléctrico dedicado ni protección mediante breaker.
- La alimentación se realiza a través de una multitoma no regulada.
- La toma eléctrica y el cableado no disponen de conexión a tierra.

11. Alimentación eléctrica deficiente y sin protección.

Estas condiciones no cumplen con los requisitos técnicos para sistemas de detección de incendio, pudiendo generar fallas en el equipo, pérdida de operación y afectación en la protección del edificio.

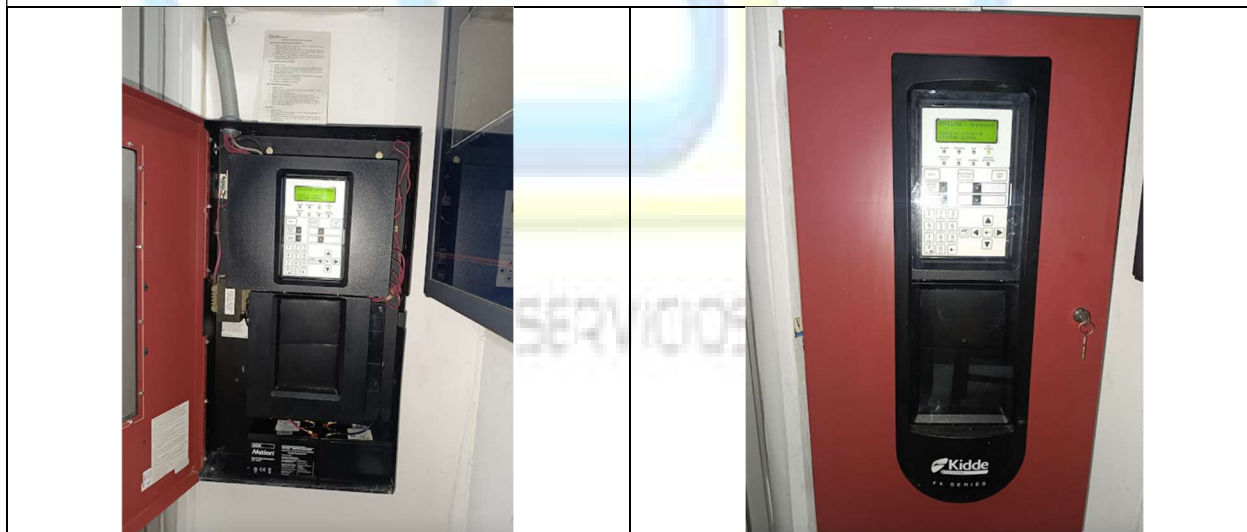
Tras la ejecución del mantenimiento preventivo y correctivo, se realizó la inspección y remoción de partículas en los detectores del piso 4, incluyendo la intervención en las cámaras de detección de humo.

12. Estado del sistema en servicio con las observaciones descritas.

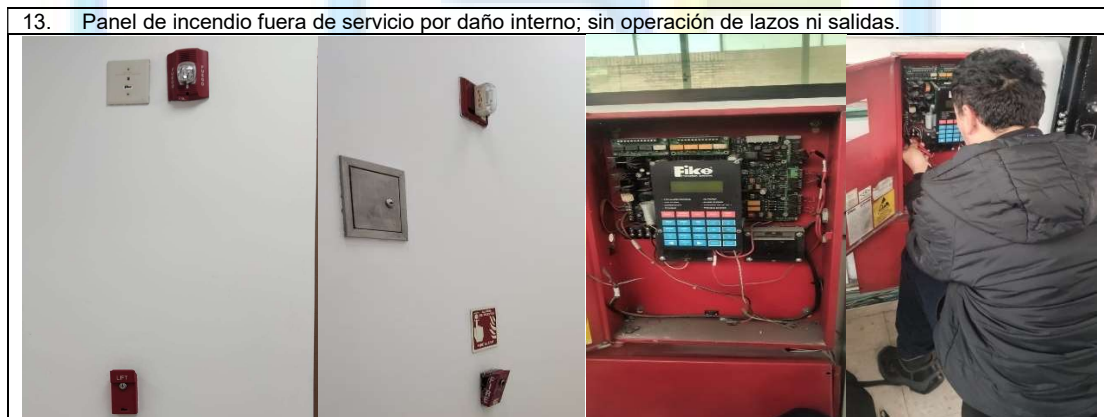
Dentro de las actividades de mantenimiento preventivo y correctivo se proceda a energizar el equipo, se evidenció falla en el teclado, el cual no responde a ningún comando, impidiendo la interacción con el sistema.

Como consecuencia de esta condición, los dispositivos como los detectores de humo, estaciones manuales y estrobos, se encuentran fuera de servicio.

De acuerdo con el diagnóstico realizado, el equipo presenta daños generalizados en sus circuitos internos, presumiblemente ocasionados por una sobrecarga eléctrica. Esta condición dejó inoperantes tanto los lazos como las salidas de notificación, comprometiendo completamente la operatividad del sistema.

Se requiere la sustitución inmediata del panel de detección de incendio por un equipo nuevo, debido a la falla total del sistema actual.

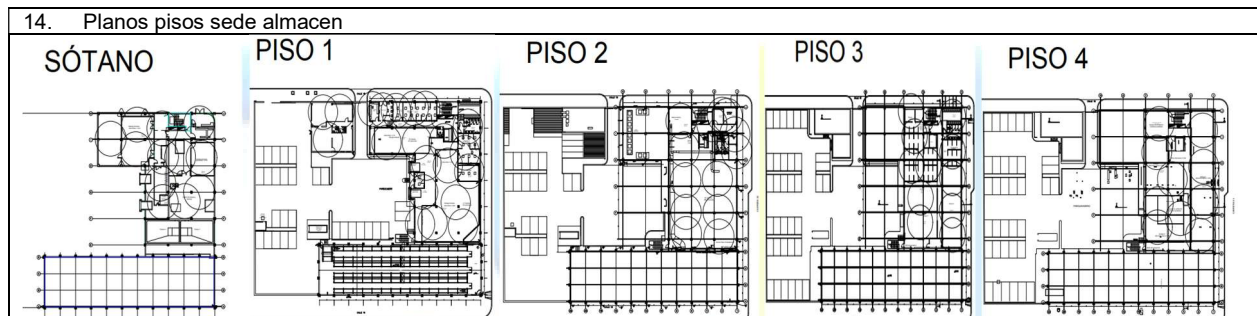
Se propone la instalación de dos barreras tipo beam para detección de humo en el área de bodega de doble altura. Los dispositivos se ubicarán en extremos opuestos del área, alineados longitudinalmente, garantizando la cobertura total mediante la proyección directa del haz. La ubicación corresponde a los puntos señalados en plano, validando que no existan obstrucciones que afecten la correcta operación del sistema.

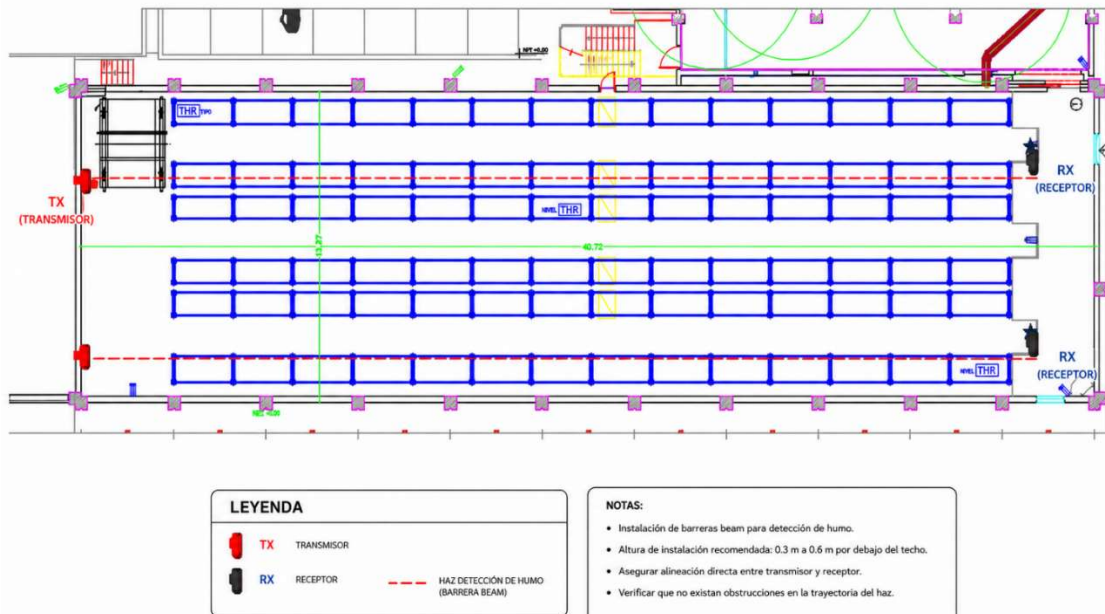
15. Propuesta de instalacion de barrera bean bodega boble altura sede almacen

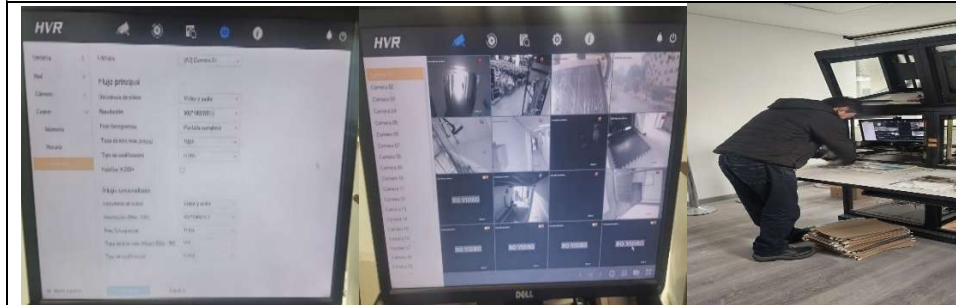
16. Sistema CCTV con baja operatividad (10 cámaras activas) y tecnología obsoleta; se recomienda modernización.

Teniendo en cuenta la obsolescencia del sistema y la limitada calidad de imagen de los equipos existentes, se recomienda la modernización del sistema de CCTV mediante la implementación de tecnología actual, que permita mejorar las condiciones de monitoreo, la calidad de grabación y la confiabilidad operativa.

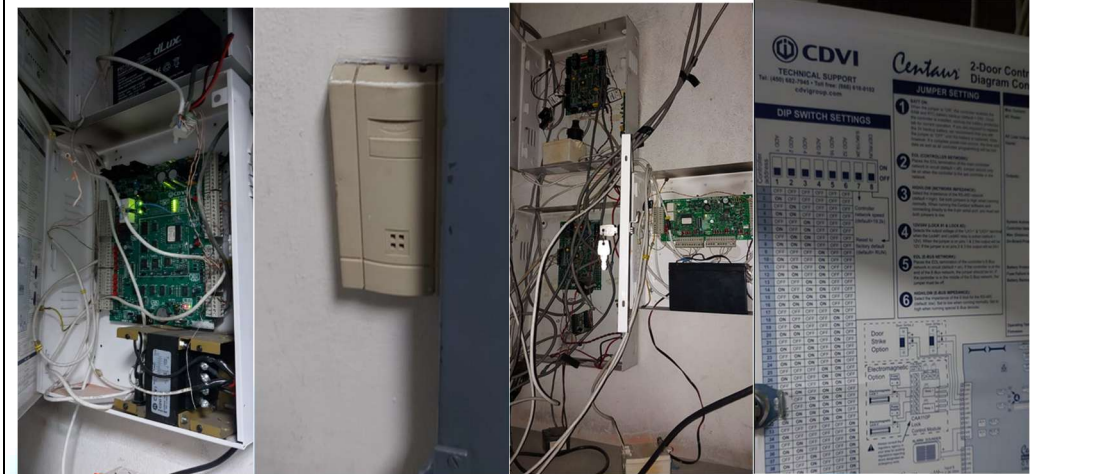
17. Sistema de control de acceso fuera de servicio; sin operación ni trazabilidad, se requiere modernización.

Por lo anterior, se recomienda la modernización.
