REFERENCIA: CONTRATO DE OBRA PUBLICA No. ICCU-006-2025 cuyo objeto es “MEJORAMIENTO Y REHABILITACIÓN DE LA VÍA CASABLANCA A HUMEDAL GUALÍ DEL MUNICIPIO DE FUNZA, DEPARTAMENTO DE CUNDINAMARCA”

ASUNTO: ESTADO DE LA GESTION AMBIENTAL CONTRACTUAL PARA INICIAR ETAPA DE OBRA.

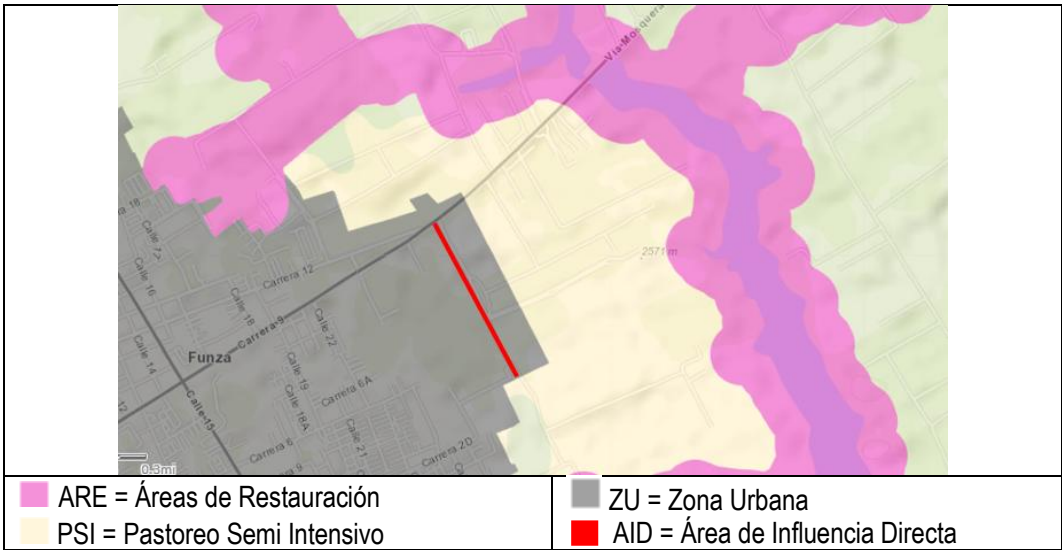
Ilustración 1. Jurisdicción ambiental.

El contrato de la referencia presenta en la franja izquierda de la vía un vallado artificial en jurisdicción del Municipio de Funza (acorde con consulta en SIG-CAR, ver ilustración 1), sobre el cual se requiere hacer intervención para las obras hidráulicas contempladas contractualmente.

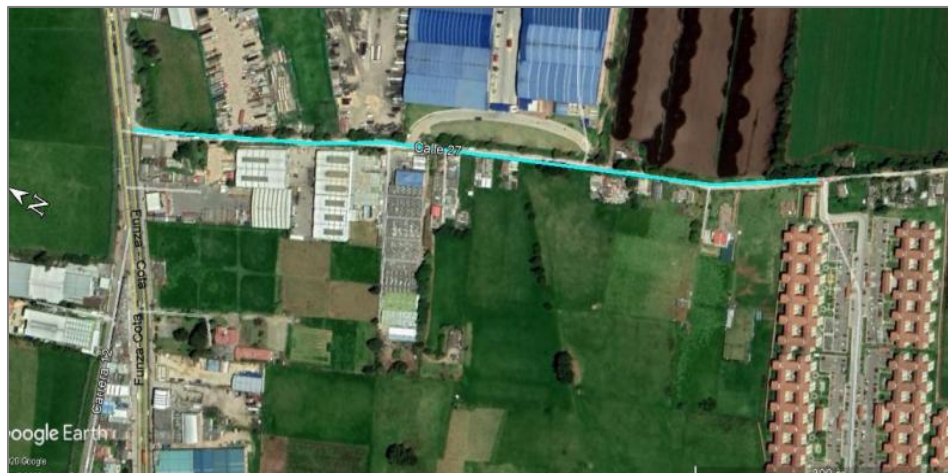
Ilustración 1. Ubicación del proyecto.

El contrato contempla el mejoramiento y rehabilitación de la vía con estructura de pavimento rígido, construcción de estructuras de obras de drenaje, subdrenaje longitudinal, estructuras de drenaje transversal y de contención y confinamiento lateral a lo largo de la vía Casablanca a Humedal Gualí, en el municipio de Funza, del Departamento de Cundinamarca, Colombia; bajo el contrato ICCU-006-2025 del INSTITUTO DE CAMINOS Y CONSTRUCCIONES DE CUNDINAMARCA - ICCU

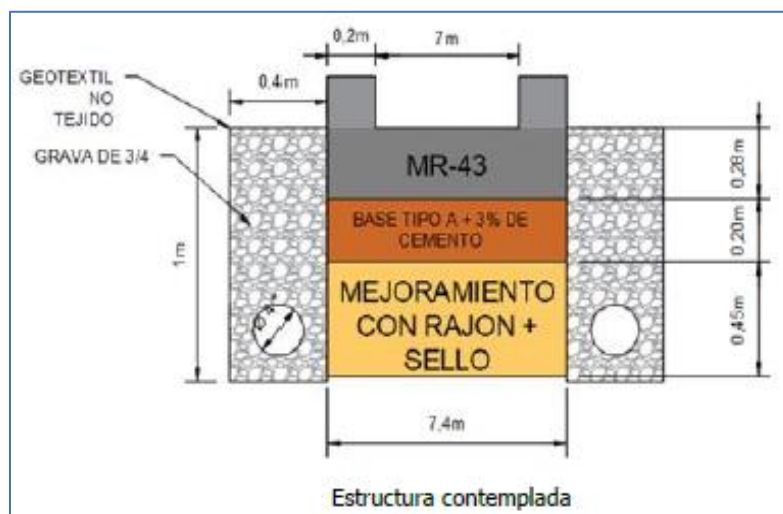
Contractualmente se ha definido la conformación de la siguiente estructura para el mejoramiento y rehabilitación de la vía:

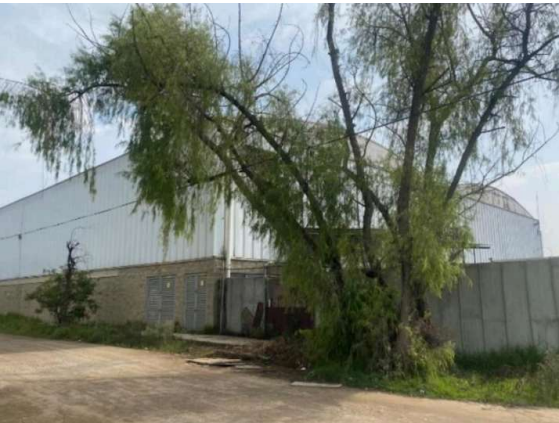
Este ejemplar presenta un estado fitosanitario deficiente, dado que su emplazamiento no es adecuado para el desarrollo natural de la especie, la cual se asocia comúnmente a zonas inundables y con presencia permanente de agua.

Actualmente, el árbol se encuentra confinado por infraestructura vial, andenes y zona pavimentada, condiciones que afectan negativamente su desarrollo. Se observa, además, que el ejemplar presenta:

- Inclínación pronunciada del fuste.
- Copa en mal estado con presencia de ramas descolgadas.
- Interferencia con una línea de cableado aéreo.
- Follaje parcialmente seco.
- Base socavada, con crecimiento de pasto kikuyo alrededor.

En consecuencia, el estado estructural y sanitario del individuo representa un riesgo potencial para los transeúntes. Adicionalmente, su ubicación genera una interferencia directa con el eje vial del proyecto, obstaculizando el normal desarrollo de las actividades constructivas.

En atención a lo anterior, solicitamos respetuosamente su colaboración para gestionar la tala del árbol identificado, evaluando además la viabilidad de tramitar la solicitud por medio de la ruta de gestión del riesgo.

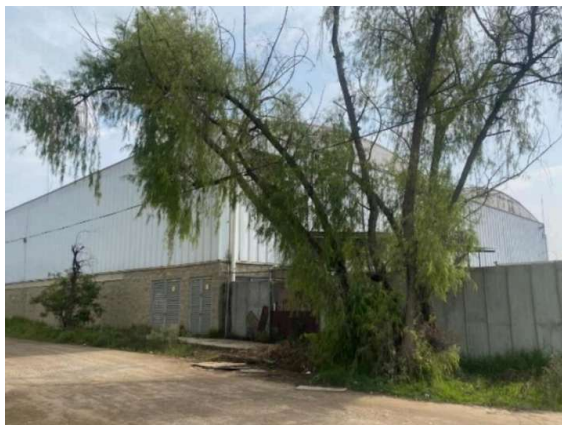
Este ejemplar presenta un estado fitosanitario deficiente, dado que su emplazamiento no es adecuado para el desarrollo natural de la especie, la cual se asocia comúnmente a zonas inundables y con presencia permanente de agua.

Actualmente, el árbol se encuentra confinado por infraestructura vial, andenes y zona pavimentada, condiciones que afectan negativamente su desarrollo. Se observa, además, que el ejemplar presenta:

- Inclinación pronunciada del fuste.
- Copa en mal estado con presencia de ramas descolgadas.
- Interferencia con una línea de cableado aéreo.
- Follaje parcialmente seco.
- Base socavada, con crecimiento de pasto kikuyo alrededor.

En consecuencia, el estado estructural y sanitario del individuo representa un riesgo potencial para los transeúntes. Adicionalmente, su ubicación genera una interferencia directa con el eje vial del proyecto, obstaculizando el normal desarrollo de las actividades constructivas.

En atención a lo anterior, solicitamos respetuosamente su colaboración para gestionar la tala del árbol identificado, así como su orientación respecto al procedimiento a seguir para tramitar la solicitud mediante la ruta de gestión del riesgo, teniendo en cuenta que, en la reunión de gestión del riesgo realizada el 19 de junio de 2025, se consideró viable su atención bajo el concepto de emergencia.
