ICCU-CTO-240-2025-007-AM

**REFERENCIA:** “INTERVENTORÍA TÉCNICA, ADMINISTRATIVA, FINANCIERA, AMBIENTAL Y LEGAL AL “MEJORAMIENTO Y REHABILITACIÓN DE LA VÍA CASABLANCA A HUMEDAL GUALÍ DEL MUNICIPIO DE FUNZA, DEPARTAMENTO DE CUNDINAMARCA”

**Asunto:** Solicitud gestión permiso de “Aprovechamiento Foresta de árboles aislados” adicionales relacionados en el comunicado INASKA-090-2025.

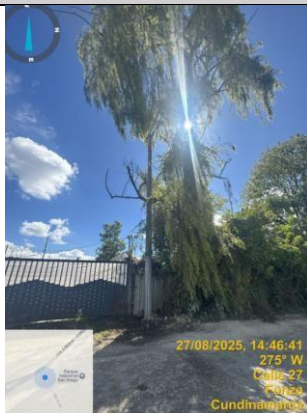
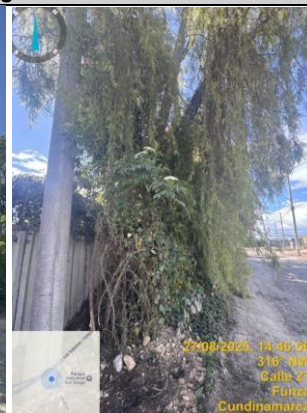
| No. | Concepto técnico | Vista general | |
|---|---|---|---|
| 1 | <p><b>Sauce</b><br/>Inclinación pronunciada, ramas pendulares con riesgo de caída sobre la vía.</p> <p><b>Coordenadas:</b><br/>4°43'09.4"N<br/>74°11'51.9"W</p> | <p>27/08/2025, 14:46:41<br/>275° W<br/>Calle 27<br/>Funza<br/>Cundinamarca</p> | <p>27/08/2025, 14:46:56<br/>310° NW<br/>Calle 27<br/>Funza<br/>Cundinamarca</p> |

De acuerdo con lo anterior, se solicita comedidamente, al ICCU adelantar la gestión de solicitud del permiso de “Aprovechamiento forestal de árboles aislados” con el objeto de poder dar continuidad con el traslado de los postes para el tendido de la red eléctrica por parte de ENEL.

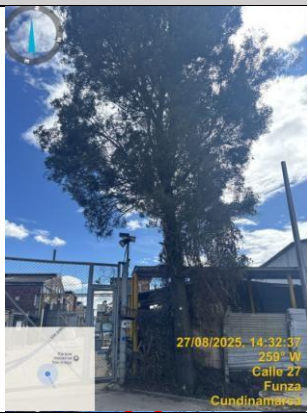
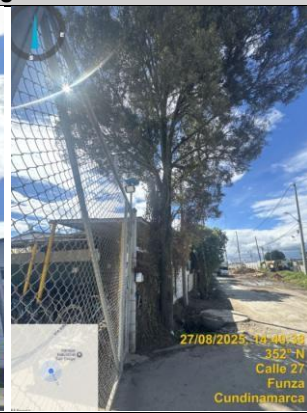
| No. | Concepto técnico | Vista general | |
|---|---|---|---|
| 2 | <p><b>Acacia Japonesa</b><br/>Inadecuado emplazamiento y distanciamiento de la vivienda. Individuo con raíz fibrosa, no pivotante lo cual genera riesgo de caída al iniciar trabajos de excavación y movimiento de maquinaria pesada.</p> <p><b>Coordenadas:</b><br/>4°43'05.0"N<br/>74°11'49.1"W</p> | <p>27/08/2025, 14:32:37<br/>259° W<br/>Calle 27<br/>Funza<br/>Cundinamarca</p> | <p>27/08/2025, 14:34:59<br/>352° N<br/>Calle 27<br/>Funza<br/>Cundinamarca</p> |

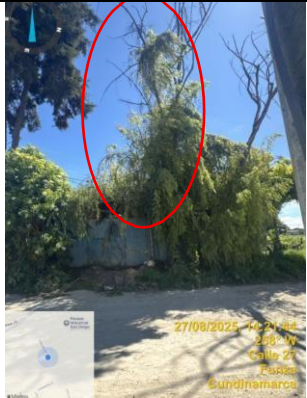
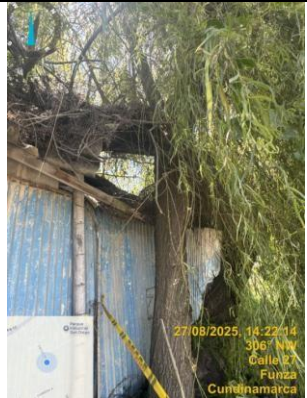
| No. | Concepto técnico | Vista general | |
|---|---|---|---|
| 3 | <p><b>Sauce</b><br/>Bifurcado, estructura física deficiente. Inadecuado emplazamiento y distanciamiento de la vivienda; puede causar caída e interferencia con el tendido eléctrico a trasladar, generando riesgo para la comunidad aledaña.</p> <p><b>Coordenadas:</b><br/>4°42'58.1"N<br/>74°11'45.7"W</p> | <p>27/08/2025, 14:21:53<br/>306° N<br/>Calle 27<br/>Funza<br/>Cundinamarca</p> | <p>27/08/2025, 14:22:14<br/>306° NW<br/>Calle 27<br/>Funza<br/>Cundinamarca</p> |

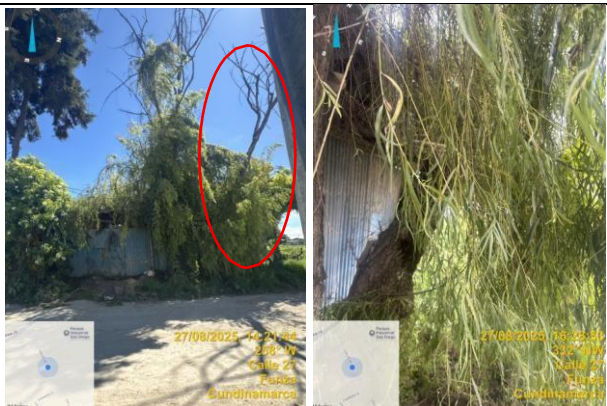
| 4 | <p><b>Sauce</b><br/>Bifurcado, estructura física deficiente. Inadecuado emplazamiento y distanciamiento de la vivienda; puede causar caída e interferencia con el tendido eléctrico a trasladar, generando riesgo para la comunidad aledaña.</p> <p><b>Coordenadas:</b><br/>4°42'58.1"N<br/>74°11'45.7"W</p> | |

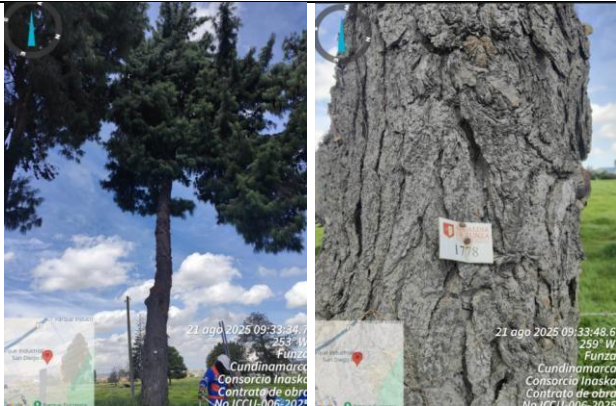
| 7 | <p><b><i>Pinus Patula</i></b></p> <p>El individuo presenta podas anteriores antitécnicas, una inclinación pronunciada e interferencia con el alineamiento de la red eléctrica a reubicar, puede causar caída sobre el tendido eléctrico, generando riesgo para la comunidad aledaña.</p> <p><b>Coordenadas:</b><br/>4°42'58"N<br/>74°11'46"W</p> | |
