**ANEXO 1 — ANEXO TÉCNICO
“MANTENIMIENTO, REPARACIÓN Y CONSERVACIÓN DE LA CASA DE LA CULTURA
MIGUEL SAMPER AGUDELO DEL MUNICIPIO DE GUADUAS CUNDINAMARCA”.**

1. DESCRIPCIÓN DEL PROYECTO

2. DESCRIPCIÓN DE LAS CONDICIONES ACTUALES A INTERVENIR

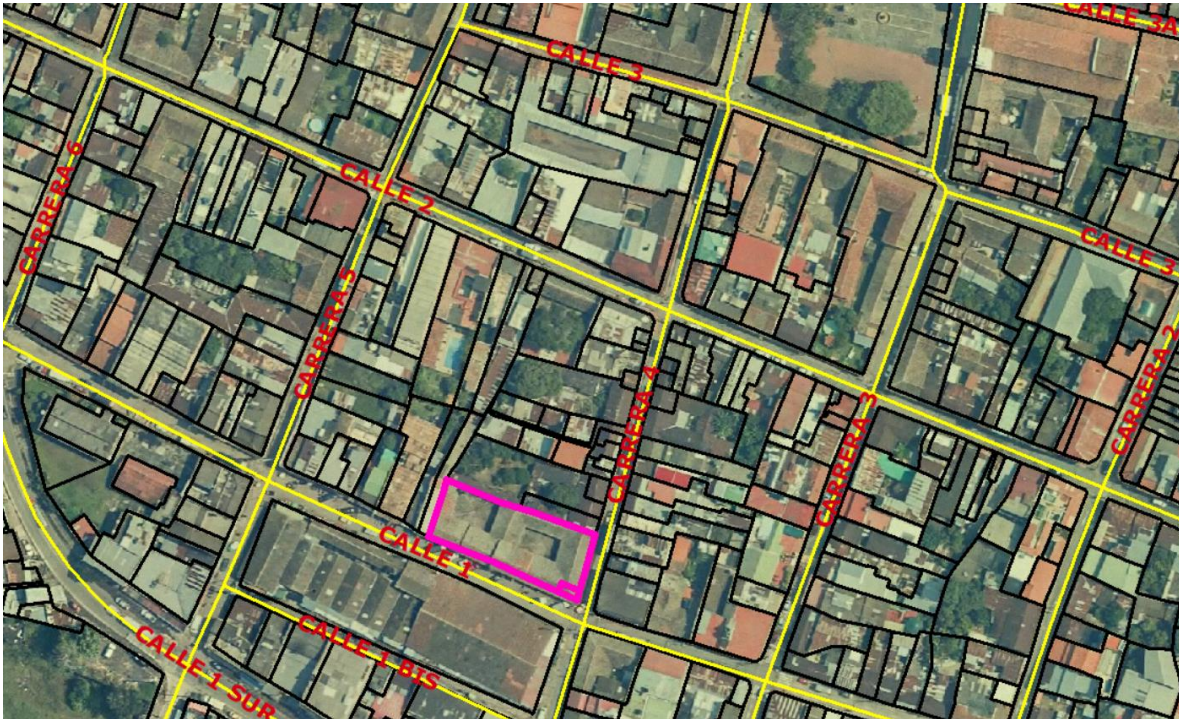
Ilustración 1 Ubicación catastral Casa de la Cultura Miguel Samper Agudelo

Coordenadas de ubicación Casa de la Cultura Miguel Samper Agudelo:

2117998,692N / 4823151,711 E
5°03'57.74"N / 74°35'45.19"O
