PROCESO/ACTIVIDAD/AREA: SECRETARIA DE GOBIERNO Y PARTICIPACION COMUNITARIA

FECHA VISITA: 20/ABRIL/2023

OBJETIVO: CONCEPTO TECNICO No. FST022-2023 BARRIO CIRCASIA – LUIS ADAN SAAVEDRA.

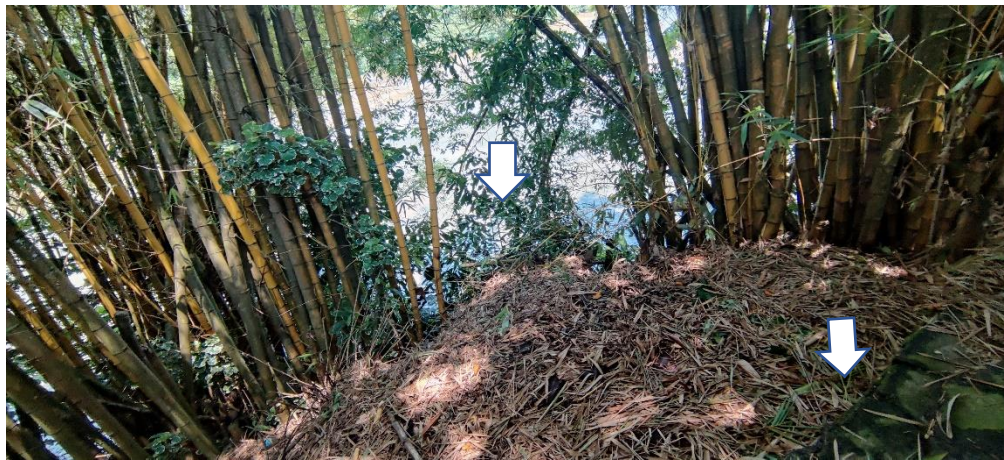
- ✓ Según versión verbal de la señora moradora de la vivienda la misma cuenta con legalidad del terreno con escritura y registro.
- ✓ Se pudo constatar que en sector la vivienda se encuentra construida aldaño al cauce del Rio Hacha sobre la terraza alta en aproximadamente de 5 metros del nivel del cauce, y a una distancia no superior a los 5 metros del talud se localiza la pared posterior de la vivienda, posicionándola sobre franja protectora o zona de ronda.

Figura 2. Diferencia de niveles del cauce a la parte alta de la terraza con la vivienda.

- ✓ La vivienda se encuentra aledaña al cauce del Rio Hacha sobre la terraza alta en aproximadamente de 5 metros del nivel del cauce, y a una distancia no superior a los 5 metros del talud se localiza la pared posterior de la vivienda, posicionándola sobre franja protectora o zona de ronda.
- ✓ Se recomienda el cumplimiento de los parámetros ambientales y mineros del título vigente en la zona del cauce del río Hacha y si existe autorización de intervención en cauce.
- ✓ Se recomienda que se realicen los estudios necesarios para mitigar la socavación que se esta presentado en la vivienda y de manera general en las demas viviendas.

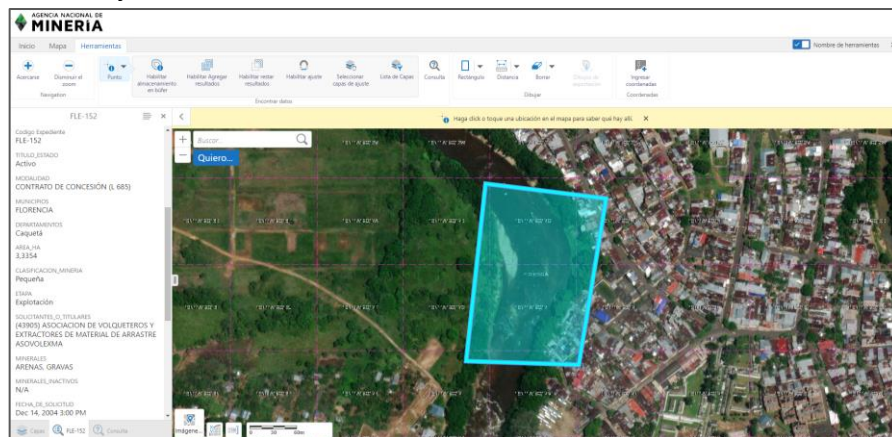
- ✓ En el sector se consulto por la existencia de títulos mineros o de explotación en el cauce del rio Hacha y se encontró un titulo adjudicado a la Asociación de Volqueteros Asovolexma que por comunicación de la propietaria estarían realizando explotaciones que pueden estar modificando el cauce del drenaje.

Figura 3. Consulta Catastro Minero Nacional.

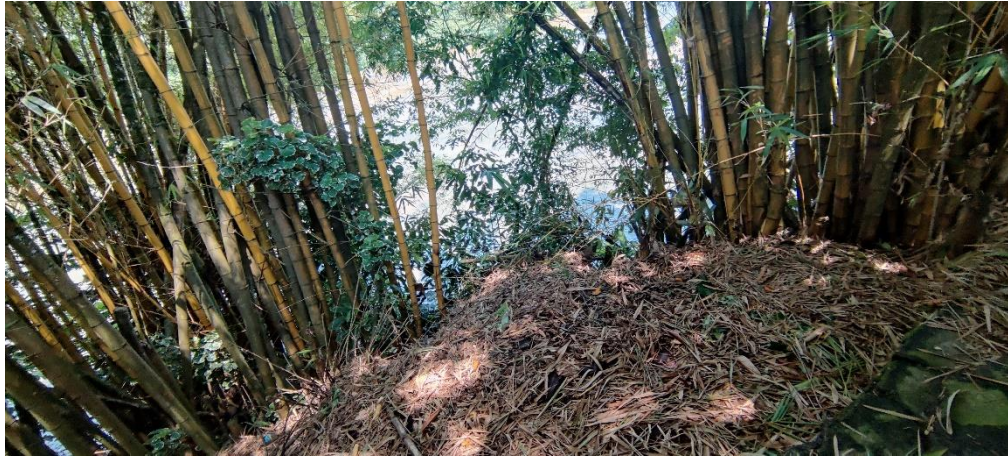
- ✓ En el momento de la visita se evidencio que aledaño a la pared de la parte posterior de la vivienda se localizan guaduales de gran tamaño y peso sobre la terraza.

Figura 4. Guadual existente en el momento de la visita.

- ✓ Es de anotar que en el momento de elaboración de este concepto se había recomendado de forma verbal a los moradores realizar el trámite con la autoridad ambiental Corpoamazonia de ser autorizados de realizar una poda a las mismas, sin embargo, a los pocos días de realizada la visita se reportó la caída de una fracción de las guaduas perdiéndose parte de la terraza como se observa en las imágenes a continuación.

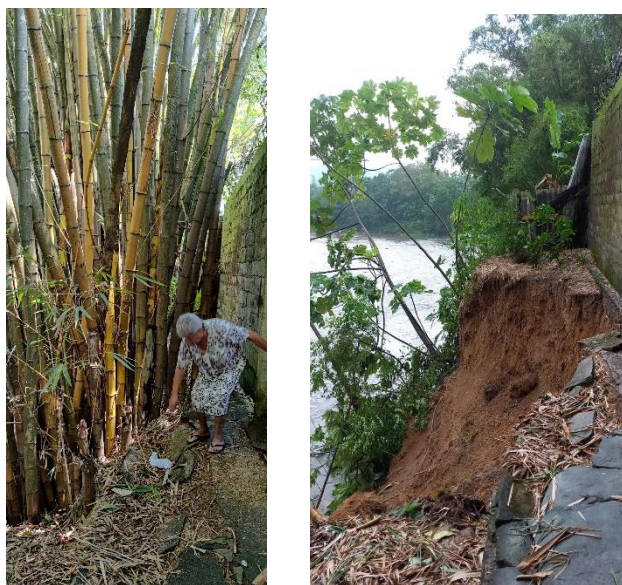
Figura 5. Antes de los hechos y después del reporte de la caída del guadual.
