**ASUNTO:** Presentación de diagnóstico técnico del parque automotor y maquinaria amarilla objeto de intervención, como soporte para la solicitud de giro del anticipo del Contrato de Suministro No. 004-2026.

**Objeto:** Suministro a todo costo de repuestos y demás elementos para la rehabilitación y mantenimiento correctivo y/o preventivo y/o rutinario del parque automotor utilizado en el mejoramiento de la red vial terciaria del Municipio de Valparaíso, Caquetá.

### 7. DIAGNÓSTICO TÉCNICO POR EQUIPO

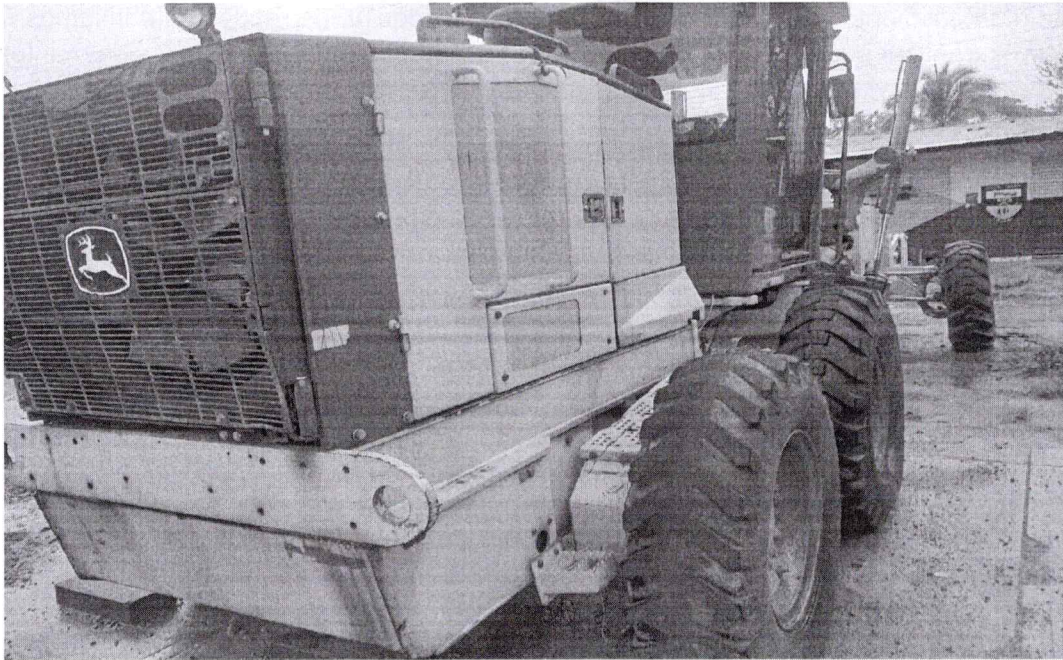
#### 7.1. Motoniveladora John Deere 670 G Estado general observado

La motoniveladora John Deere 670 G presenta desgaste propio de la operación en vías terciarias, especialmente en elementos sometidos a fricción, vibración, carga constante y exposición a material granular. Su función dentro del parque automotor es esencial, toda vez que este equipo permite realizar actividades de conformación, nivelación, perfilado y mantenimiento de la banca vial.

Durante la revisión se identificó la necesidad de realizar mantenimiento preventivo y correctivo sobre componentes de lubricación, filtración, rodadura, sensores y elementos complementarios de operación.

- Batería.
- Aceite 15W40.
- Kit de empaquetadura del múltiple.
- Filtro de aire.
- Filtros de combustible y aceite.
- Ruedas o llantas de referencia 1400-24 R.
- Sensor de escape.
- Grasa de litio.
- Sensor de oxígeno.

El cambio de aceites y filtros resulta indispensable para preservar la vida útil del motor y evitar contaminación interna por partículas, polvo, residuos metálicos o pérdida de viscosidad del lubricante. El estado de las llantas también incide directamente en la estabilidad, tracción, seguridad y rendimiento del equipo en terreno irregular.

La necesidad de sensores y empaquetaduras evidencia que existen componentes que pueden afectar la combustión, el rendimiento y la eficiencia general del equipo. No atender estas necesidades puede generar fallas mayores, pérdida de potencia, incremento en el consumo de combustible, recalentamientos, afectación del sistema de escape y paradas no programadas.

Se recomienda adelantar la intervención de la motoniveladora de manera prioritaria, pues su disponibilidad es fundamental para garantizar el cumplimiento de las actividades de mantenimiento vial. La no intervención oportuna puede generar mayor deterioro mecánico y afectar la continuidad de los trabajos en la red vial terciaria.

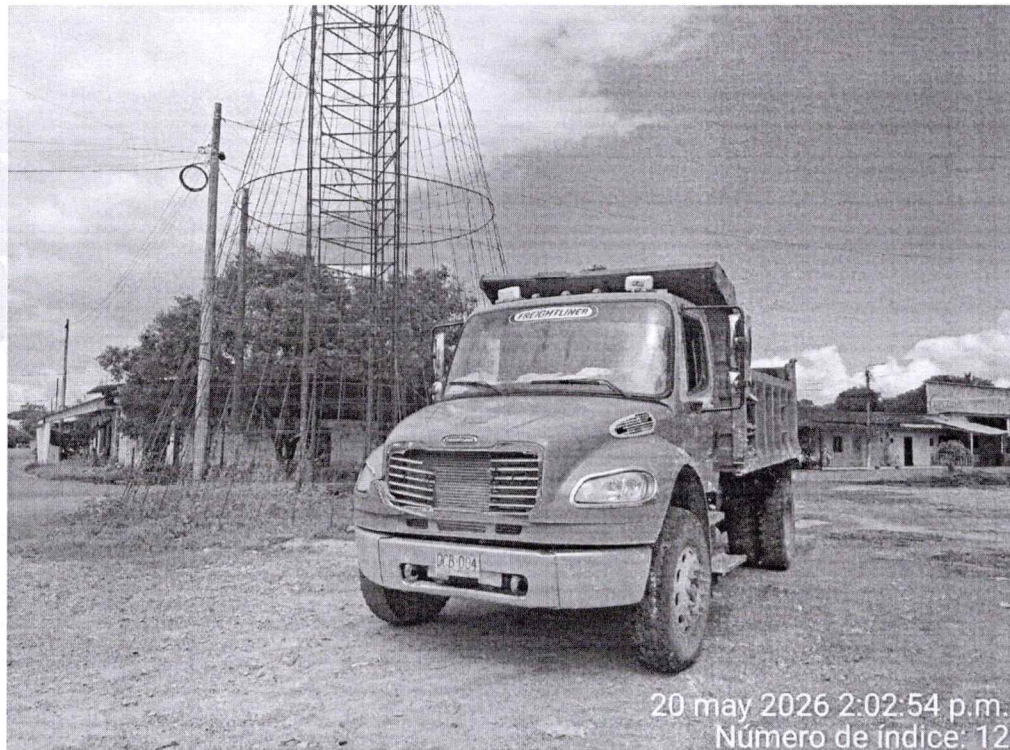
### **7.2. Volqueta Freightliner , placa OCB 004**

La volqueta Freightliner gris, placa OCB 004, presenta un estado técnico que requiere atención inmediata. Durante la inspección se evidenciaron necesidades asociadas a llantas, aceites, sistema de motor, sistema de refrigeración, elementos de freno, mangueras, abrazaderas, componentes de cardán, batería, filtros y demás elementos mecánicos de funcionamiento.

De manera especial, se advierte que el equipo presenta condiciones que pueden comprometer la seguridad de operación y aumentar el riesgo de daño mayor en el motor. Por esta razón, desde el punto de vista técnico, se recomienda **suspender su operación de manera inmediata** hasta que se realicen las verificaciones correctivas y reparaciones necesarias.

- Llantas.
- Aceite.
- Abrazaderas de manguera.
- Mangueras asociadas al sistema de intercooler y refrigeración.
- Acoples para inflado de llantas.
- Batería.
- Elementos del sistema de frenos.
- Cámara de freno doble.
- Cauchos de torre de cardán.
- Elementos de compresor.
- Filtros de aceite, aire y combustible.
- Componentes de motor.
- Elementos de lubricación y refrigeración.
- Revisión de reparación parcial de motor.

El estado de esta volqueta requiere especial atención por tratarse de un vehículo destinado al transporte de material, apoyo logístico y movilización de insumos en actividades viales. La operación de una volqueta con posibles fallas en motor, frenos, llantas o sistema de refrigeración representa un riesgo operativo y de seguridad.

El desgaste de llantas disminuye la adherencia y aumenta el riesgo de pérdida de control, especialmente en vías terciarias con pendientes, barro, material suelto o superficies irregulares. Las fallas en mangueras, abrazaderas o sistema de refrigeración pueden producir fugas, recalentamiento del motor y daños internos de alto costo. A su vez, la falta de mantenimiento en frenos y sistema neumático puede afectar la capacidad de detención del vehículo.

Se recomienda suspender la operación de la volqueta Freightliner gris, placa OCB 004, hasta tanto se realice su intervención correctiva. De acuerdo con la revisión inicial, es posible que el vehículo requiera reparación parcial de motor, además del cambio de elementos de desgaste y mantenimiento general.

Esta intervención debe ser tratada como prioritaria, en razón al riesgo de agravamiento del daño, la seguridad del operador y la necesidad de contar con vehículos de apoyo en condiciones adecuadas para la ejecución del objeto contractual.

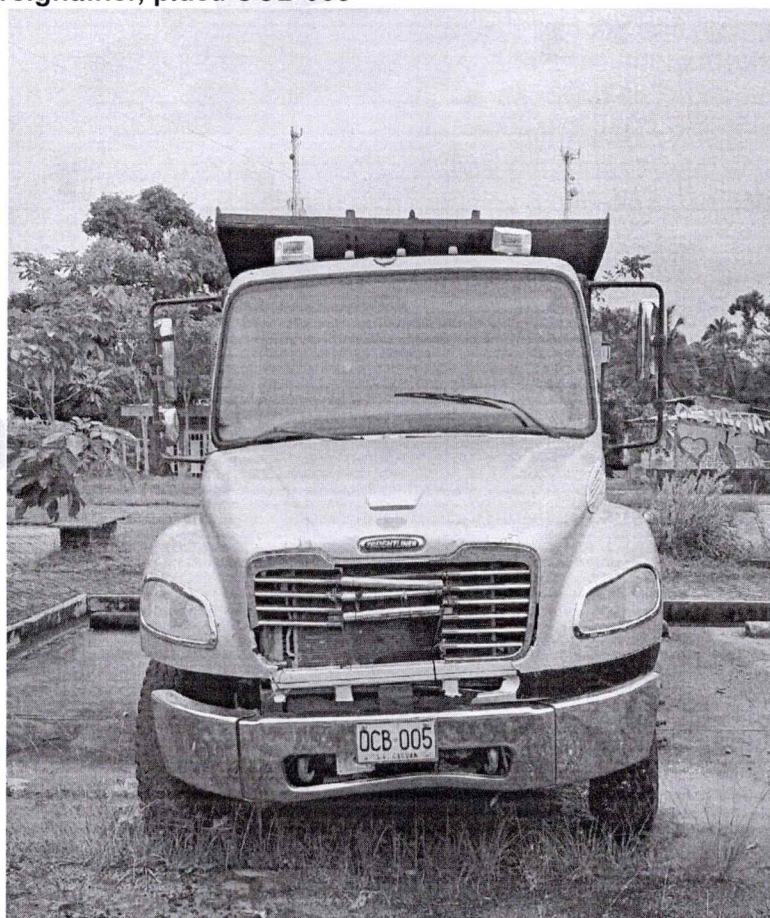
### 7.3. Volqueta Freightliner, placa OCB 005

La volqueta Freightliner, placa OCB 005, presenta necesidades de mantenimiento preventivo y correctivo asociadas al desgaste propio de vehículos de carga que operan en zonas rurales y vías terciarias.

Se evidencian requerimientos en llantas, aceites, filtros, sistema de frenos, sistema hidráulico de dirección, cámara de freno, cardán, lubricación y componentes asociados a transmisión y operación segura.

- Llantas.
- Aceite.
- Filtros.
- Elementos de freno.
- Cámara de freno doble.
- Cauchos de torre cardán.
- Componentes de dirección.
- Elementos de lubricación.
- Revisión de sistema hidráulico.
- Revisión de embrague o componentes asociados, según verificación en taller.

La volqueta OCB 005, aunque no presenta una recomendación de suspensión inmediata como la OCB 004, sí requiere mantenimiento oportuno para evitar que las fallas actuales evolucionen hacia daños mayores.

El mantenimiento preventivo en este tipo de vehículos es esencial para garantizar su disponibilidad y seguridad. Las condiciones de operación en vías terciarias generan alto desgaste en suspensión, llantas, frenos, transmisión, cardán y sistema de dirección. La falta de intervención puede ocasionar pérdida de capacidad operativa, incremento en costos de reparación y eventuales riesgos durante la ejecución del contrato.

Se recomienda intervenir esta volqueta antes de someterla a jornadas prolongadas de trabajo. El mantenimiento debe comprender cambio de aceites, filtros, revisión de frenos, llantas y componentes mecánicos principales, garantizando así su disponibilidad para apoyar el transporte de materiales, herramientas, repuestos e insumos requeridos en la red vial terciaria.

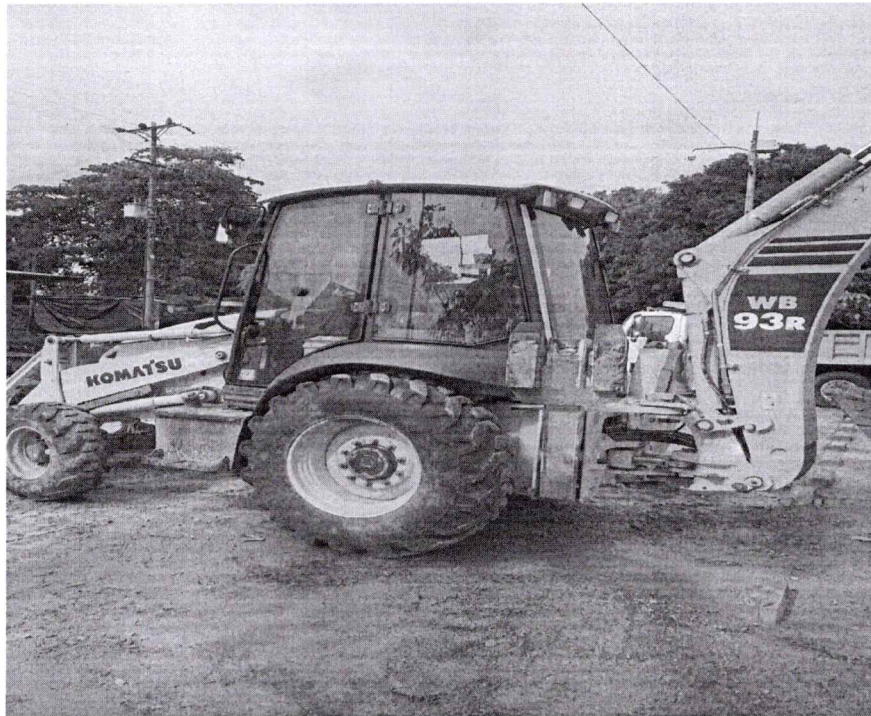
#### 7.4. Retroexcavadora Komatsu WB93R

La retroexcavadora Komatsu WB93R presenta desgaste en elementos propios de excavación, cargue, contacto con material granular y operación hidráulica. Se evidencian necesidades de intervención en llantas, dientes del balde, cuchilla del balde, sistema hidráulico, aceites, filtros, mangueras, empaquetaduras y elementos de engrase.

- Llanta trasera.
- Dientes o puntas del balde.
- Bomba auxiliar de ACPM.
- Cuchilla del balde de cargado.
- Eje solar o componente de transferencia delantera.
- Empaquetado del gato de la pluma de excavación.
- Aceite 15W40.
- Aceite ISO 68.

- Kit de filtro de aire.
- Kit de filtro de combustibles y aceite.
- Manguera principal de radiador.
- Grasa de litio.
- Reconstrucción del balde de cargado, si técnicamente procede.
- Llanta delantera ref 12.5/80 – 18IMP 14L

Los dientes y cuchillas del balde son elementos de desgaste directo. Su mal estado reduce la capacidad de excavación y cargue, aumenta el esfuerzo hidráulico, incrementa el consumo de combustible y puede afectar la estructura del balde.

La necesidad de aceites, filtros y grasa responde a condiciones mínimas de mantenimiento preventivo. En maquinaria pesada, la falta de lubricación adecuada puede generar daños en bomba hidráulica, cilindros, pasadores, bujes, motor y transmisión. Asimismo, el empaquetado de gatos hidráulicos y la revisión de mangueras son necesarios para evitar fugas de aceite, pérdida de presión y fallas durante la operación.

Se recomienda realizar mantenimiento preventivo y correctivo de la retroexcavadora con carácter prioritario, especialmente en elementos hidráulicos, filtros, aceites, dientes, cuchilla y llantas. La disponibilidad de este equipo es esencial para la ejecución eficiente de actividades de mejoramiento vial.
