| <br>Alcaldía de Rionegro<br>Departamento de Antioquia | <b>ACTA DE SUPERVISIÓN</b> | Código: FRCACP01 |

CONTRATO 10.08.00.00-21.12-041-2026

INFORME DE SUPERVISIÓN N°002

| OBJETO: SERVICIO DE MANTENIMIENTO PREVENTIVO Y CORRECTIVO DE LOS ASCENSORES MARCA NOVA DE LAS SEDES ADMINISTRATIVAS E INSTITUCIONES EDUCATIVAS DEL MUNICIPIO DE RIONEGRO - ANTIOQUIA. | | | |

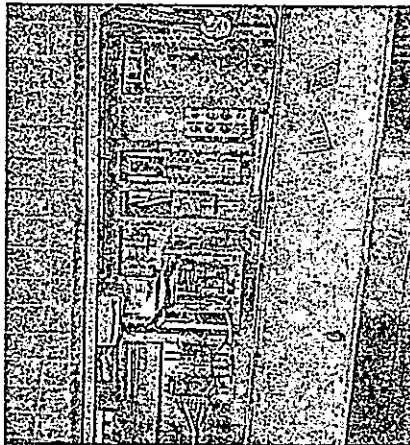
### INSTITUCIÓN EDUCATIVA BALDOMERO SANÍN CANO

Se ejecutó la rutina de mantenimiento preventivo mensual del ascensor, conforme a los lineamientos técnicos establecidos, abarcando la inspección y verificación de componentes críticos como guayas de tracción, poleas, contactos eléctricos, resortes, sistemas de enclavamiento de puertas, dispositivo de paracaídas, condiciones de ventilación, así como la lubricación y revisión del estado de las guías de cabina, entre otros elementos relevantes para la operación segura del equipo. De acuerdo con el reporte técnico N.º 5131, se registraron tres observaciones específicas: (1) presencia de humedad en el equipo originada por filtraciones de agua lluvia, condición que puede afectar el desempeño de los componentes electromecánicos y requiere intervención correctiva; (2) desgaste de las baterías del sistema de rescate automático ARD (Automatic Rescue Device), las cuales deben ser reemplazadas para asegurar su correcto funcionamiento ante fallas en el suministro eléctrico; y (3) necesidad de sustitución de una lámpara de la cabina, lo que implica la realización de una actividad adicional no contemplada dentro de la rutina estándar de mantenimiento.

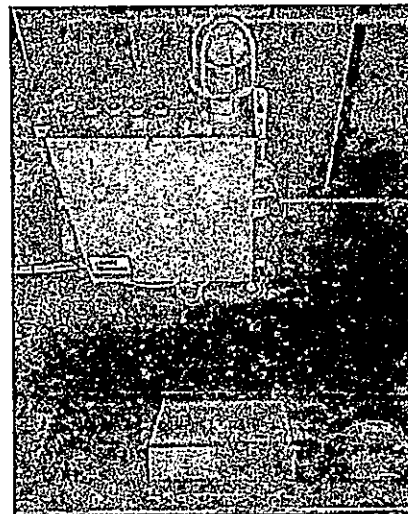
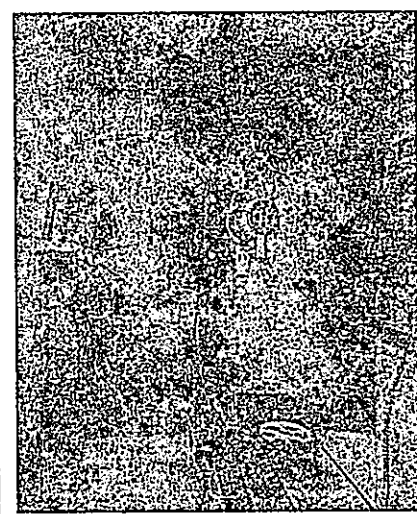
### INSTITUCIÓN EDUCATIVA JOSEFINA MUÑOZ GONZÁLEZ

Se ejecutó la rutina de mantenimiento preventivo mensual del ascensor, conforme a los protocolos técnicos establecidos, incluyendo la limpieza de las tarjetas de control, la verificación del funcionamiento de las electrobandas y resistencias de frenado, la inspección del estado de las zapatas de puertas, el ajuste de los operadores de puerta en cada parada, la lubricación de las guías de cabina y la realización de pruebas operativas de los sistemas de seguridad. No obstante, según el reporte técnico N.º 5129, se identificaron varias novedades relevantes que requieren atención correctiva: (1) desgaste significativo de las zapatas de puerta, lo que hace necesaria su sustitución para garantizar un adecuado cierre y funcionamiento; (2) presencia de humedad en el equipo,

asociada a filtraciones de agua lluvia, condición que puede afectar la integridad de los componentes eléctricos y mecánicos; y (3) deterioro de las baterías del sistema de rescate automático ARD (Automatic Rescue Device), las cuales deben ser reemplazadas para asegurar su operatividad en caso de fallas del suministro eléctrico.
