MULTISERVICIO SANTOS
PUERTO BOYACÁ, CARRERA 3 # 17-96
CARLOS ARTURO SANTOS MORENO
NIT: 7251164-1

En el tiempo de ejecución del contrato se plasma en esta acta, los servicios prestados por el contratista son los siguiente:

Ingresa tractor de marca JHON DEERE 5090 E, su ingreso y diagnóstico se describe acta de diagnóstico

CONTRATO N°321 2026 GARANTIZAR LA OPERACIÓN, MANTENIMIENTO Y SUMINISTRO DE REPUESTOS DE LA MAQUINARIA AGRÍCOLA TIPO TRACTOR, ADSCRITA A LA UNIDAD MUNICIPAL DE ASISTENCIA TÉCNICA AGROPECUARIA - UMATA.

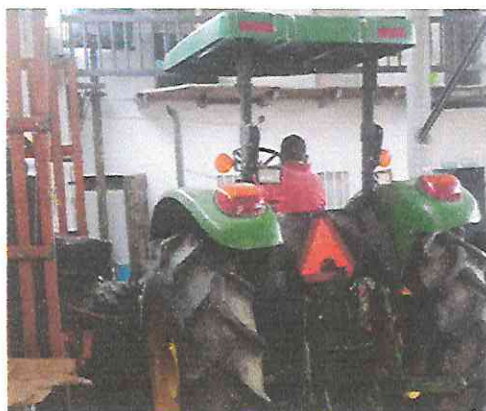
PERITAJE Y MANTENIMIENTO

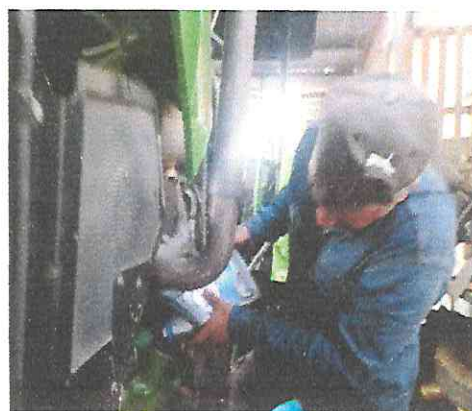
CAMBIO ACEITE DE MOTOR

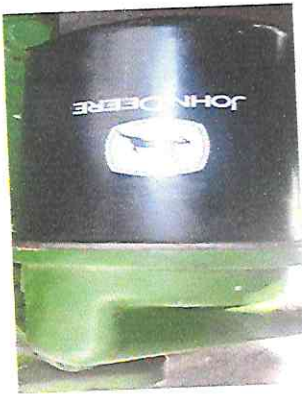
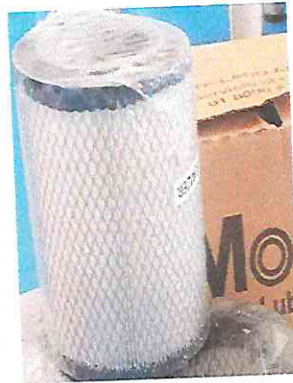
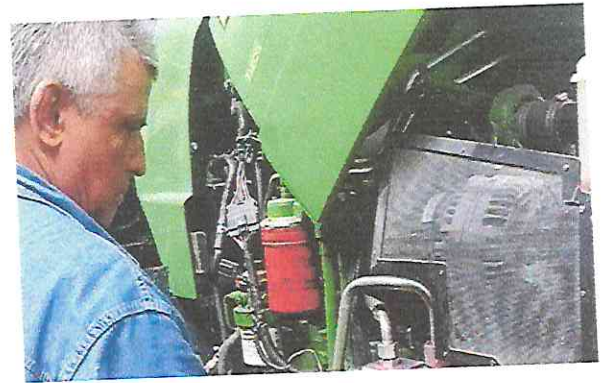
CAMBIO DE FILTROS ACEITE MOTOR E IDRAHULICO Y AIRE

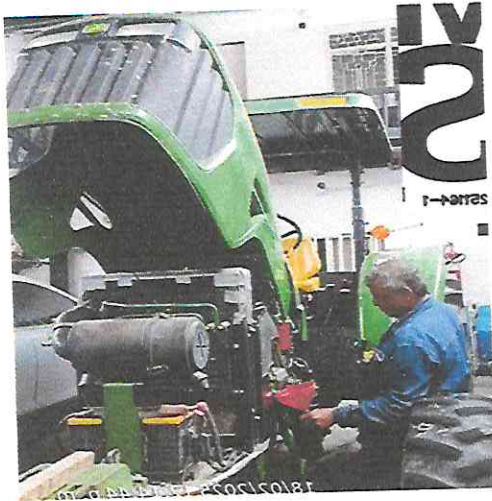
CAMBIO DE ACEITE HIDRAHULICO

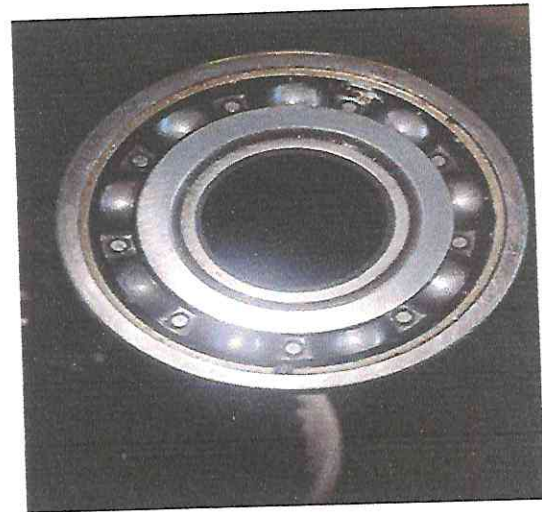
CAMBIO RODAMIENTO CÓMICOS

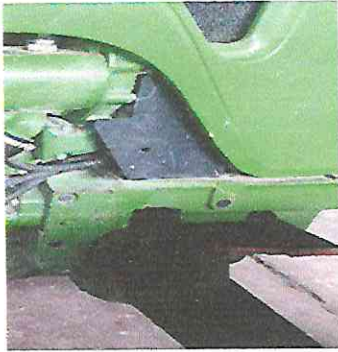
CAMBIO DE RETENEDORES Y GATO HIDRAULICOS

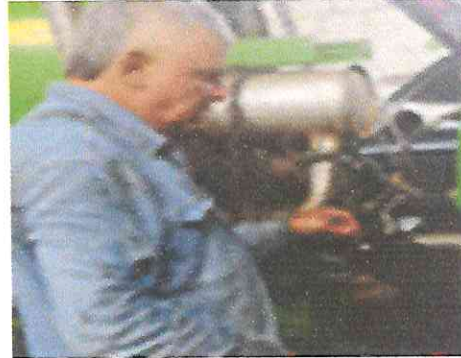
CAMBIO MANGUERA HIDRAULICO
