## Informe visita técnica y jurídica – Convenio Solidario 3563-2023 – Puerto Lleras

En atención a la solicitud realizada, me permito informar que el día 16 de febrero de 2026, siendo las 09:00 a.m., se llevó a cabo visita técnica y jurídica al Convenio Solidario No. 3563-2023 en el municipio de Puerto Lleras – Vereda Charco 13. En dicha jornada participaron, por parte de la Asociación de Juntas, la señora Yuleytsy Osorio (Presidenta) y la señora Islena Ladino (Tesorera), y por parte de INVIAS la Ingeniera Leidy Huertas (Directora Territorial), la abogada Catalina Molano (Abogada), el ingeniero Carlos Corzo (Supervisor) y la Ingeniera Camila Arana.

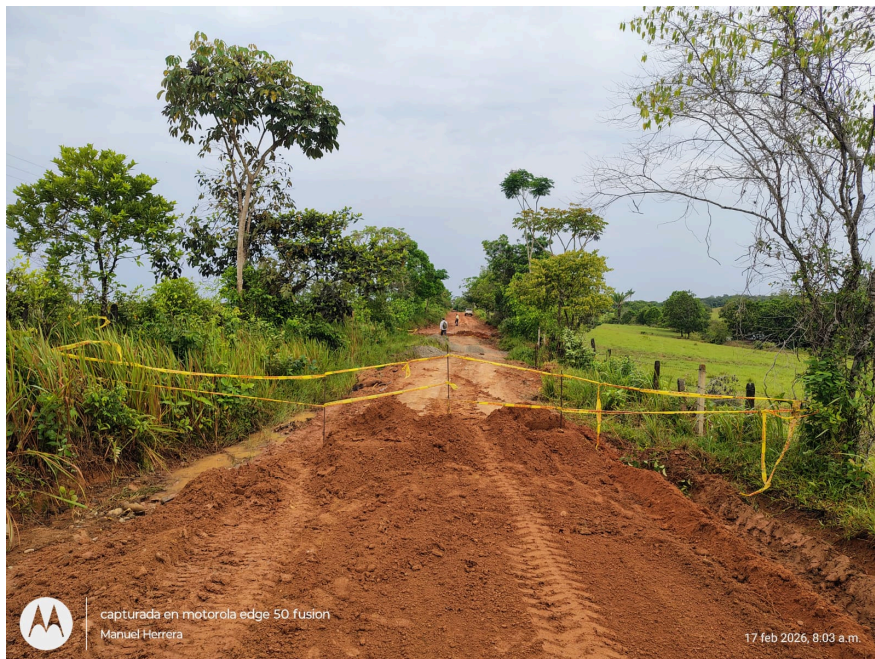
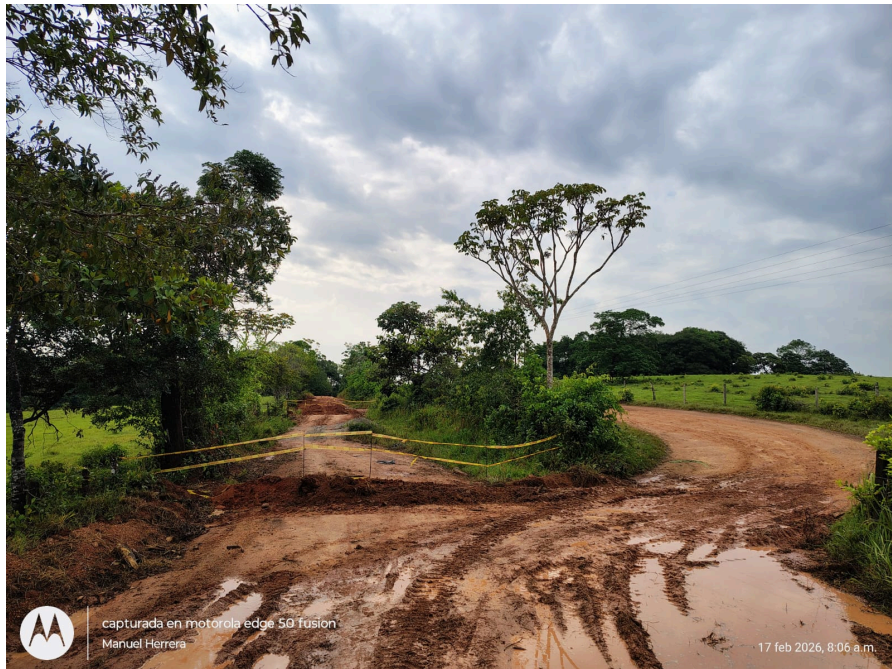
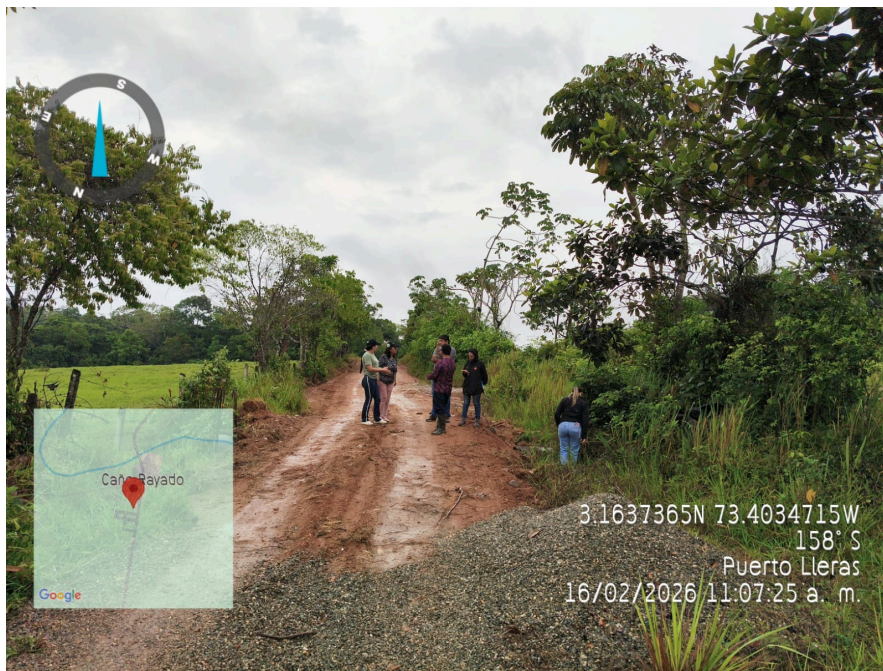
En el componente técnico se evidenció que la alcantarilla cuenta con la tubería instalada, encontrándose en el descole el armado de acero de una de las aletas y determinándose técnicamente la construcción de una estructura tipo caja en el encole, debido a condiciones del terreno que impiden la ejecución convencional de aletas en ese sector. Se recomendó continuar con el vaciado de concreto de las estructuras pendientes, garantizando control de calidad del acero y del concreto. Asimismo, se implementó cierre preventivo debido al tránsito de maquinaria municipal, recomendándose mantener la restricción hasta la culminación total de la estructura.

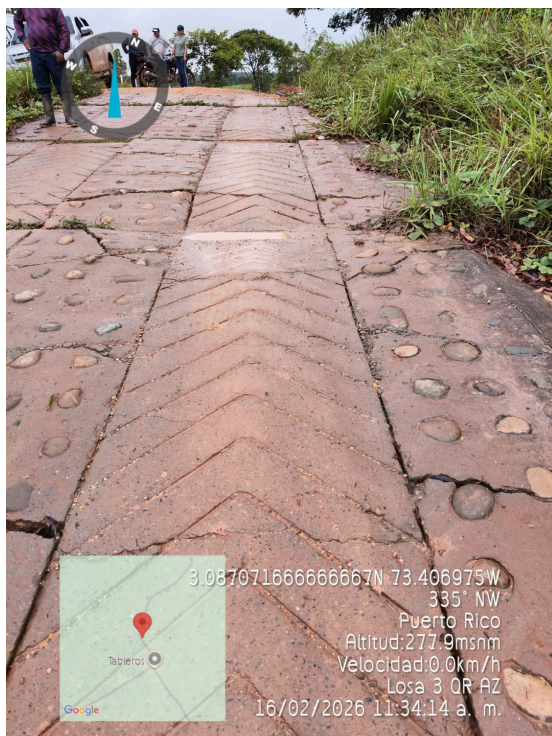
Respecto a la placa huella, se constató un avance aproximado del 89,23% (116 metros ejecutados de 130 proyectados), quedando pendientes 14 metros lineales. No obstante, se identificaron deficiencias técnicas relevantes, entre ellas ausencia de vigas riostra y daños generados por habilitación prematura del tránsito, tales como fisuras, grietas y desportillamientos. Se recomendaron acciones correctivas que incluyen demolición y reconstrucción de losas afectadas, ejecución de vigas riostra faltantes, tratamiento estructural de fisuras, fundido de bordillos y control estricto de calidad y tiempos de curado.

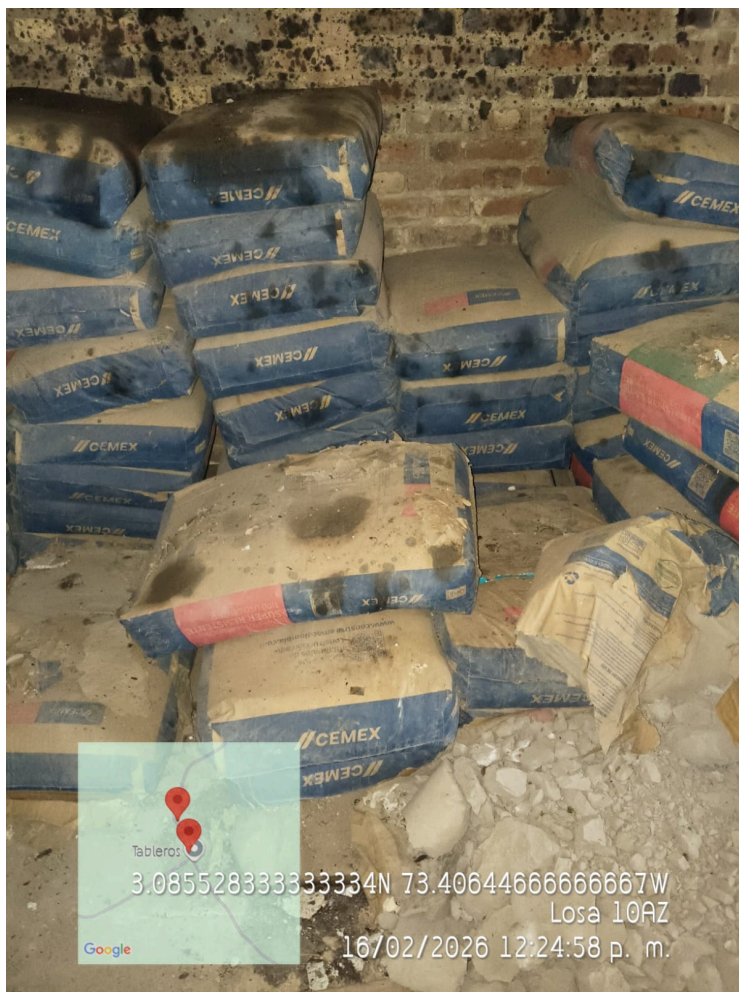
En la bodega se evidenció la existencia de aproximadamente 50 bultos de cemento en estado de endurecimiento y fuera de especificaciones técnicas, dejando constancia expresa de su no utilización en actividades estructurales, a fin de evitar riesgos técnicos y eventuales responsabilidades contractuales.
