## **ANEXO No 6**

### **Informes Semanales.**

| FORMATO | | | | | | |
|---|---|---|---|---|---|---|
| Informe semanal de interventoría CIN-614-2025 | | | | | | |
| SEMANA No. <u>15</u> DEL <u>lunes, 4 de mayo de 2026</u> AL <u>domingo, 10 de mayo de 2026</u><br>CONTRATO No. <u>CIN-614-2025</u> | | | | | | |

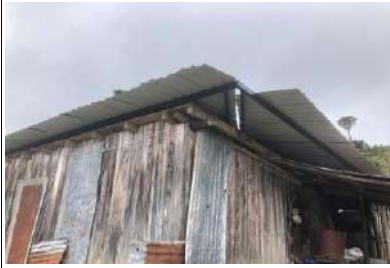
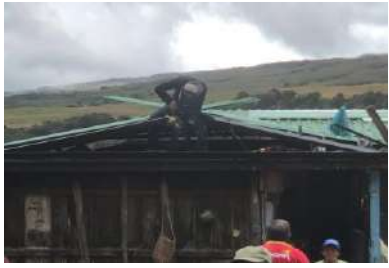
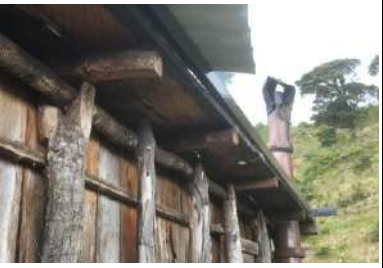
| FORMATO | | | |
|---|---|---|---|
| Durante la visita de seguimiento a la vivienda, se evidenció que ya se instaló la periferia para la estructura de la cubierta y se está comenzando la instalación de las tejas. | | | |

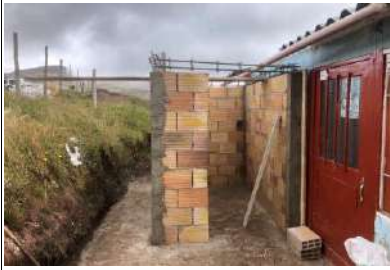
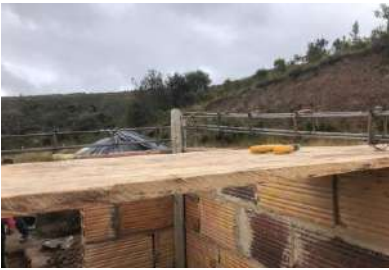
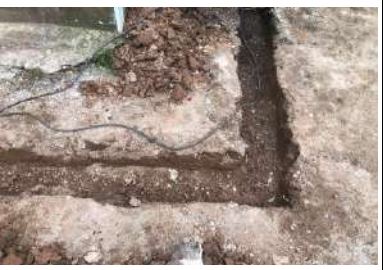
| FORMATO | | | |
|---|---|---|---|
| Durante la visita de seguimiento a la vivienda, se evidenció que ya se realizaron los muros de mampostería, así como las columnas, y se va a fundir la viga perimetral. Además, se excavó para la instalación de los tubos del desagüe del módulo de baño, que se construye en el exterior de la vivienda. | | | |

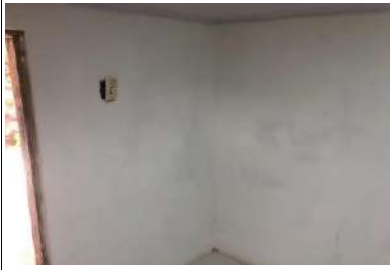
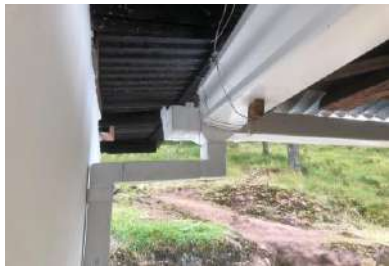
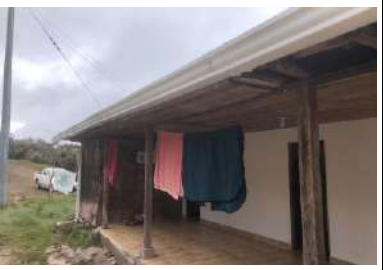
| FORMATO | | | |
|---|---|---|---|
| Durante la visita de seguimiento a la vivienda, se evidenció que ya se realizó la pintura completa. Sin embargo, se le pide al contratista una segunda mano para mejorar la elaboración y lograr un acabado uniforme en el color. Además, se instalaron las canales, y se le solicita también que ajuste la canal con la inclinación adecuada. Por último, se finalizó todo el piso en el enchapado, tanto del hall interior como de la cocina y el baño. | | | |

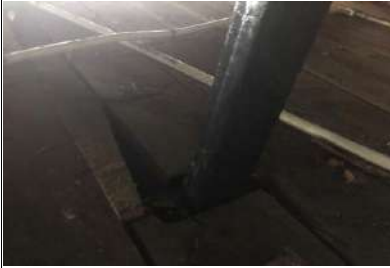
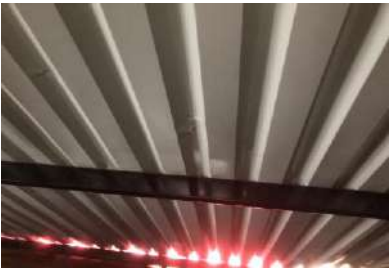
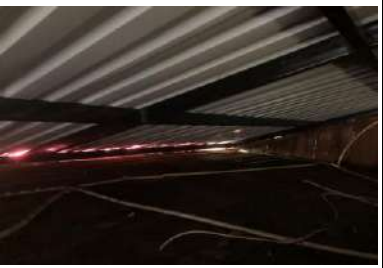
| FORMATO | | | |
|---|---|---|---|
| Durante la visita de seguimiento a la vivienda, se evidenció que ya se instaló la cubierta. No obstante, se le solicita al contratista corregir algunas tejas que se ven aboyadas. Además, se verifica que los apoyos de la cubierta están anclados a muros de madera de la vivienda. | | | |

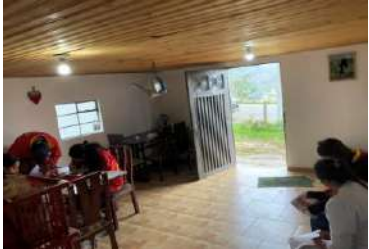
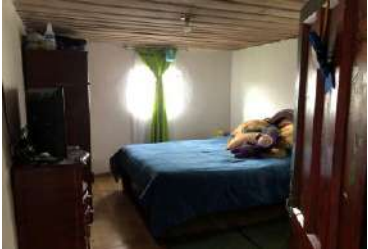
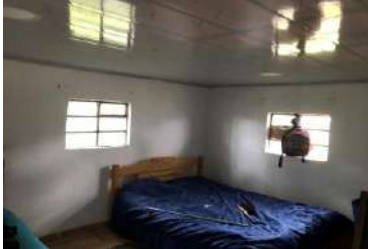
| FORMATO | | | |
|---|---|---|---|
| Durante la visita de seguimiento a la vivienda, se evidenció que ya se realizó la pintura completa de la vivienda. Además, se instaló el cielo raso en algunas habitaciones, y se solicita que se corrijan las tabletas que estaban mal pegadas | | | |

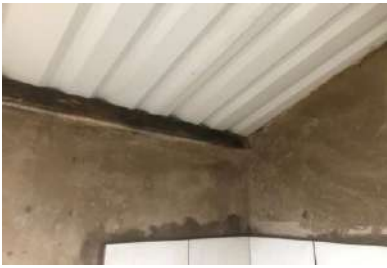
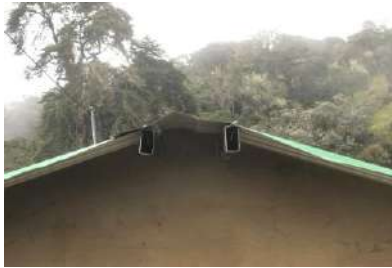
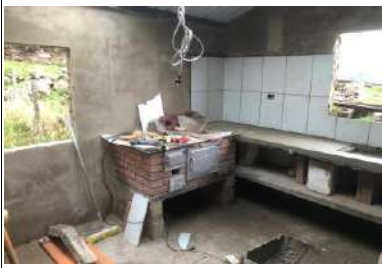
| FORMATO | | | |
|---|---|---|---|
| Durante la visita de seguimiento a la vivienda, se evidenció que ya se instaló la cubierta completa, pero es necesario pintar algunos perfiles que no tienen anticorrosivo ni esmalte. Además, se realizó el pañete en el interior y exterior de la cocina, pero se le pide al contratista corregir algunas partes donde se ve fisurado. También se está instalando el enchapado en los muros de la cocina y se está revisando el mesón de la cocina | | | |

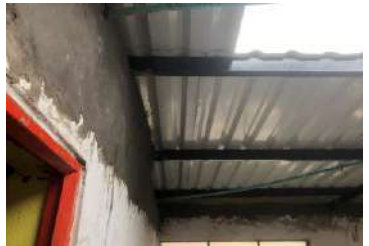
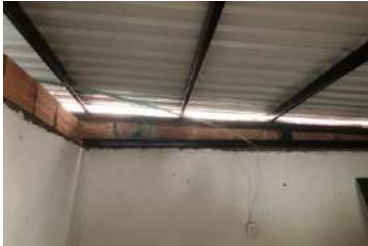
| FORMATO | | | |
|---|---|---|---|
| Durante la visita de seguimiento a la vivienda, se evidenció que ya se instaló la cubierta con la periferia. Se le pide al contratista que fije bien la cubierta a los muros. Además, ya se alisó el piso y se están realizando los trabajos de enchapado del piso en la vivienda | | | |

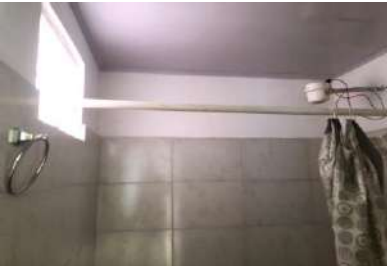
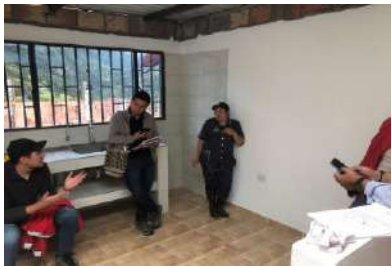
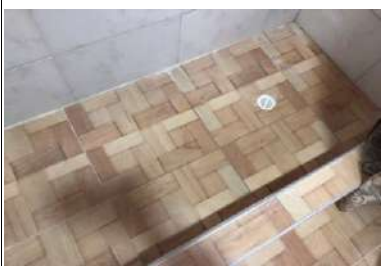
| FORMATO | | | |
|---|---|---|---|
| Durante la visita de seguimiento a la vivienda, se evidenció que ya está el enchapado completo. Sin embargo, se le pide al contratista corregir algunas baldosas mal pegadas y ajustar la inclinación del enchapado para evitar encharcamientos en la zona húmeda de la ropa y en el baño. Además, se solicita corregir el filtro de agua, que presenta filtraciones | | | |

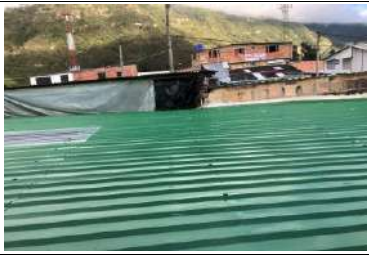
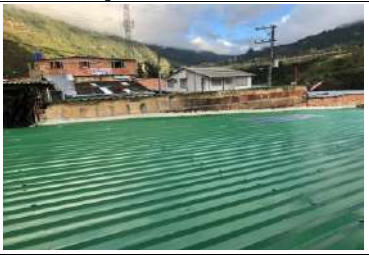
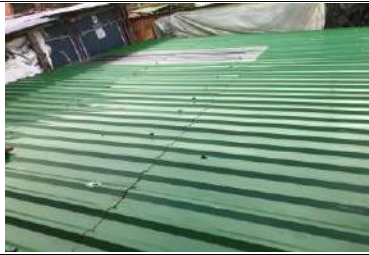
| FORMATO | | | |
|---|---|---|---|
| <div></div> <p>Durante la visita de seguimiento a la vivienda, se evidenció que la cubierta ya está completa, pero se requiere corregir algunas tomillerías que presentan filtraciones. Se le pide al contratista corregir esas zonas, instalar bien todas las tejas para evitar filtraciones y anclar la cubierta adecuadamente a los muros de la vivienda</p> | | | |

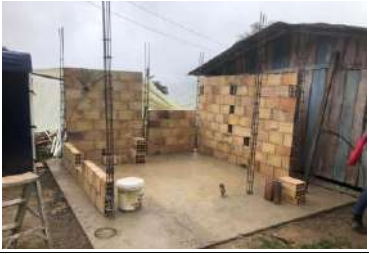
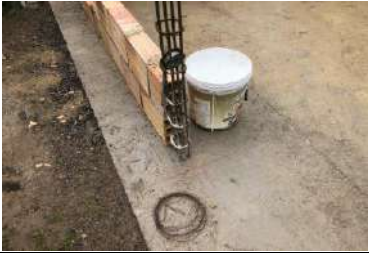
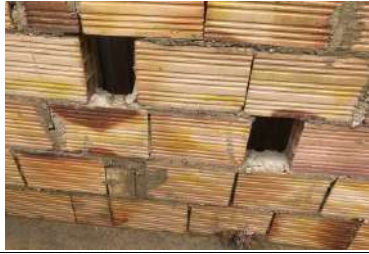
| FORMATO | | | |
|---|---|---|---|
| <div></div> <p>Durante la visita de seguimiento a la vivienda, se evidenció que ya está la placa. Además, se está realizando la mampostería de los muros perimetrales del módulo, y ya se tienen listos los hierros para comenzar a hacer las columnas</p> | | | |

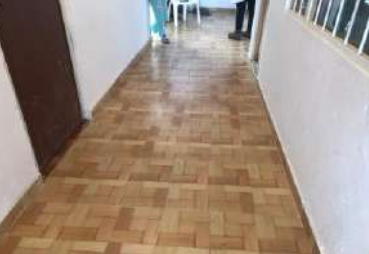
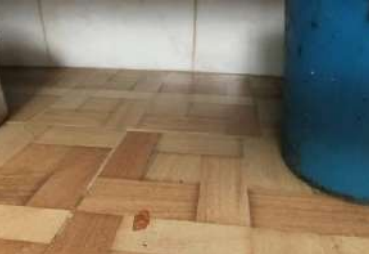
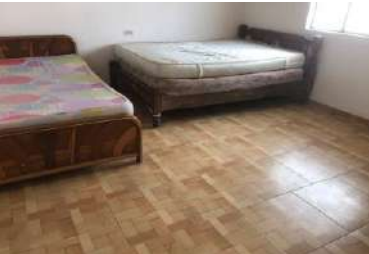
| FORMATO | | | |
|---|---|---|---|
| <div></div> <p>Durante la visita de seguimiento a la vivienda, se evidenció que ya está el enchapado completo. Se le pide al contratista arreglar las tabletas mal niveladas y dar una segunda mano de pintura para que la actividad se vea bien terminada y uniforme</p> | | | |

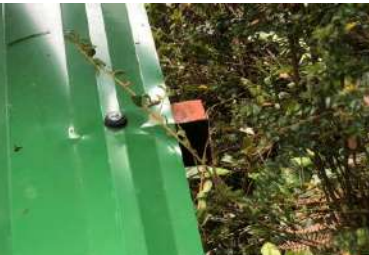
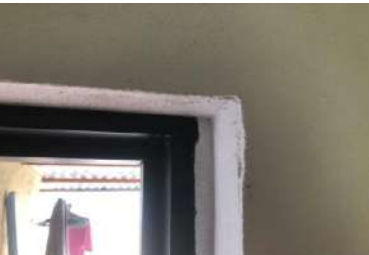
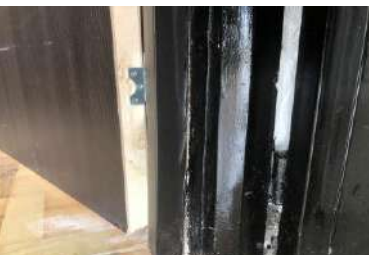
| FORMATO | | | |
|---|---|---|---|
| <div></div> <p>Durante la visita de seguimiento a la vivienda, se evidenció que hace falta aplicar anticorrosivo y pintura en esmalte a algunos perfiles de la cubierta. Además, se debe corregir detalles en la pintura y ajustar las uniones de la puerta, complementando la puerta</p> | | | |

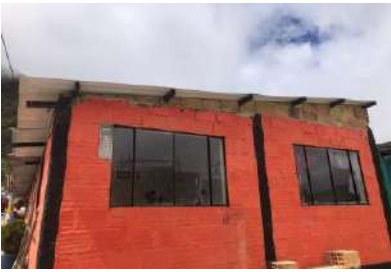
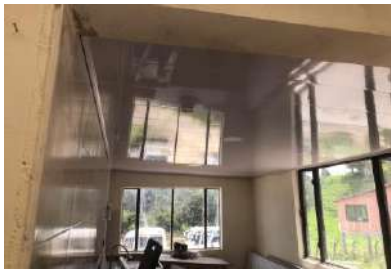
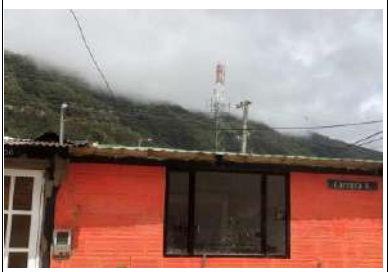
MVR\_46 - ALBA MILENA ROMERO GUZMÁN 40%

Durante la visita de seguimiento a la vivienda, se evidenció que ya está instalada la mitad de la cubierta. Se le pide al contratista anclar bien la cubierta a los muros de la vivienda. Además, se está instalando el cielo raso en la zona donde ya se completó la cubierta.

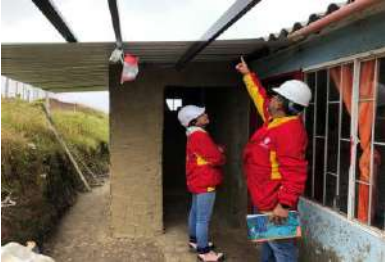
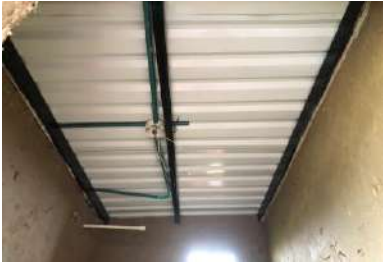
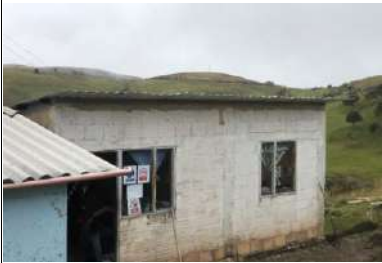
MVR\_3 - CECILIA HURTADO PALACIOS - JUAN CARLOS VAZQUEZ 99%

Durante la visita de seguimiento a la vivienda, se evidenció que se completaron los muros, columnas y vigas, las cuales ya se encuentran con su respectiva encofración. Además, se está ejecutando el pañete en todo el módulo del baño. La cubierta ya fue instalada con su periferia, pero se solicita al contratista ajustar los perfiles a una medida correcta y reducir la longitud de la cubierta para evitar que se levante. Asimismo, se finalizó la cubierta en la periferia del lado de la cocina

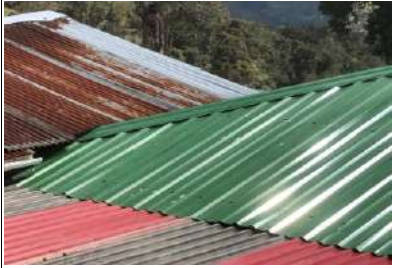
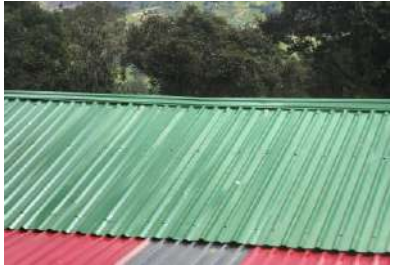
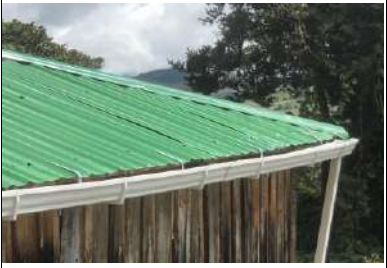
| FORMATO | | | |
|---|---|---|---|
| Durante la visita de seguimiento a la vivienda, se evidenció que se realizaron las correcciones solicitadas al contratista. Además, se completó la instalación de la cubierta con su periferia, incluyendo las canales. Se verificó que todo el material y la estructura están en su lugar, y se observa que la cubierta cuenta con su canal y bajante correctamente instalados. | | | |

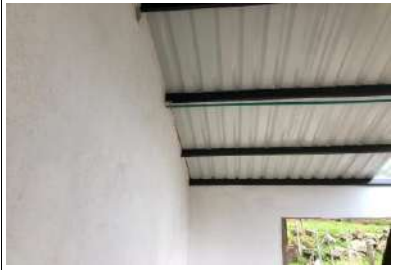
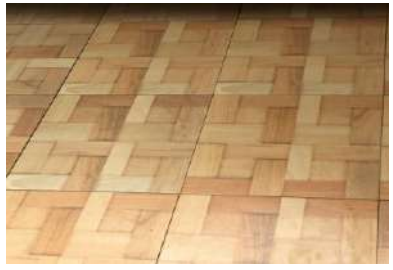
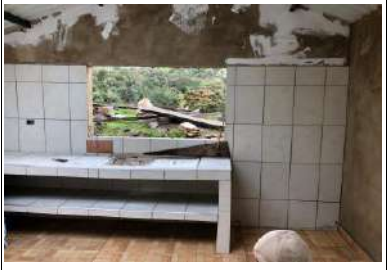
| FORMATO | | | |
|---|---|---|---|
| Durante la visita de seguimiento a la vivienda, se observó que se pintaron los perfiles con pintura esmalte. Además, se completó el pañete de la cocina, tanto interna como externamente. Se realizó también el enchapado del piso en el interior de la cocina, así como los muros y el mesón. Se solicita al contratista revisar el mesón, ya que se observa un desnivel en su acabado. | | | |

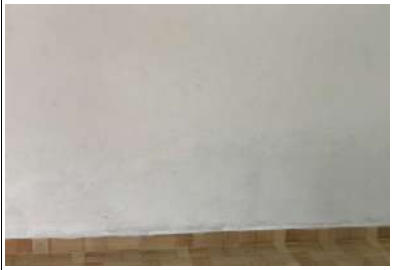
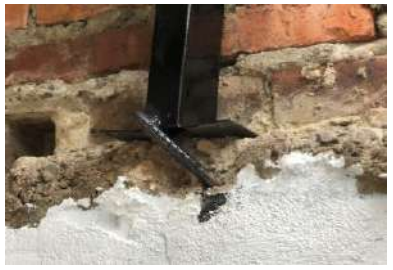
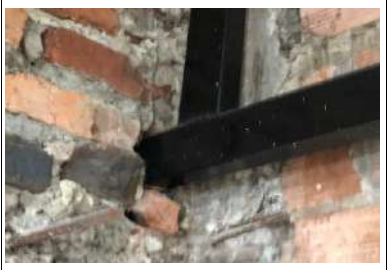
| FORMATO | | | |
|---|---|---|---|
| Durante la visita de seguimiento a la vivienda, se evidenció que se concluyeron los trabajos de pintura en los muros. Se solicitó al contratista aplicar una segunda mano de pintura para lograr un color uniforme. Además, se le pidió anclar la periferia de la cubierta a los muros, ya que se observó que estaba suelta y no debidamente fijada. | | | |

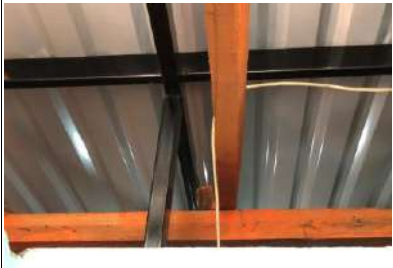
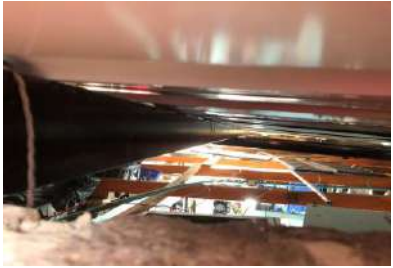
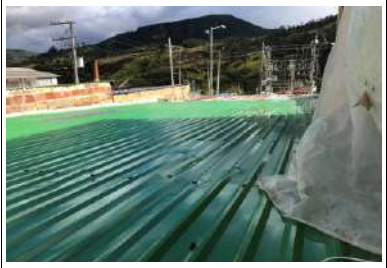
| FORMATO | | | |
|---|---|---|---|
| Durante la visita de seguimiento a la vivienda, se evidenció que aún es necesario anclar los apoyos de la cubierta a los muros, ya que se observó que estaban sueltos. Además, se solicitó revisar las uniones, puesto que se encontró una gotera en la cubierta. | | | |

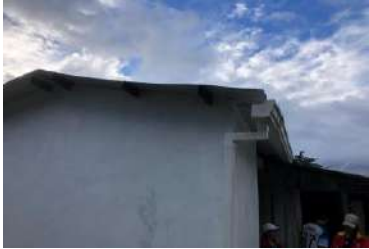
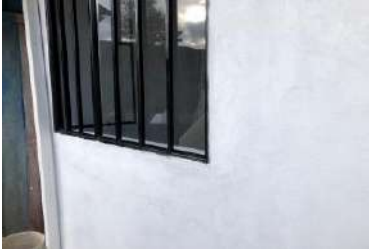
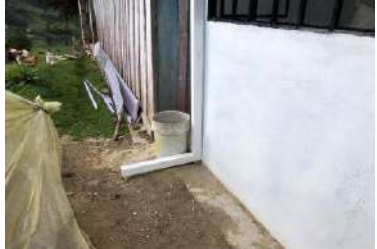
| FORMATO | | | |
|---|---|---|---|
| | | | Durante la visita de seguimiento a la vivienda, se evidenció que se completó la mampostería en su totalidad, así como el pañete tanto en el interior como en el exterior. Actualmente, se está aplicando la pintura. Se solicita al contratista aplicar una segunda mano de pintura para lograr un color uniforme. Además, se finalizó la cubierta con su periferia, y se instaló la ventanería. |

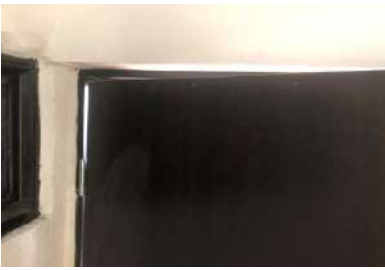
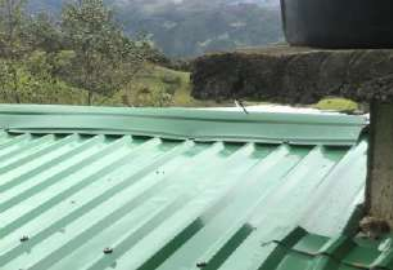
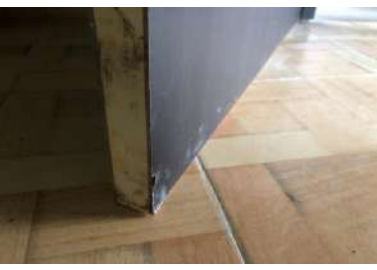
| FORMATO | | | |
|---|---|---|---|
| | | | Durante la visita de seguimiento a la vivienda, se evidenció que se completaron la mayoría de las actividades; sin embargo, aún falta corregir algunos detalles, como el canto de la puerta y la cubierta, ya que se observa un leve abollado en ambos. |

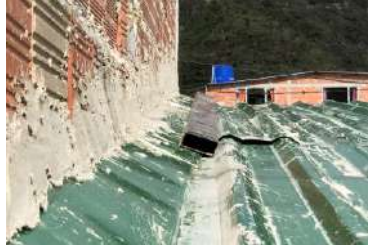
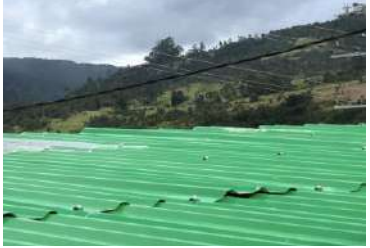
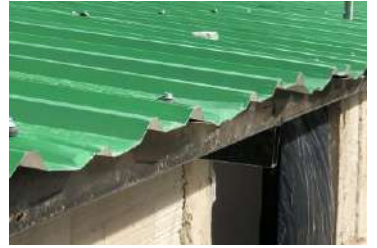
| FORMATO | | | |
|---|---|---|---|
| | | | Durante la visita de seguimiento a la vivienda, se evidenció que se finalizó toda la cubierta. Se solicita al contratista revisar las uniones de la cubierta, ya que algunas se observan un poco abolladas. Además, se está aplicando el pañete en toda la fachada de la vivienda. |

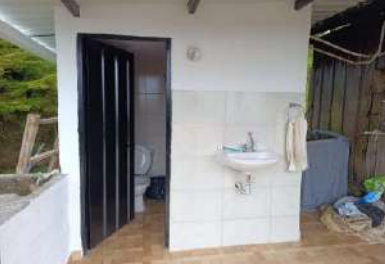
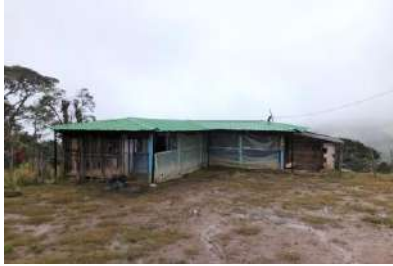
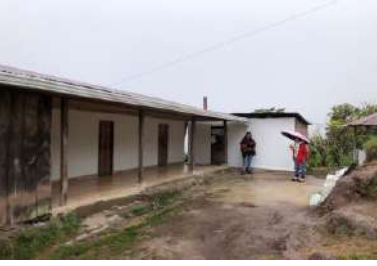
| FORMATO | | | |
|---|---|---|---|
| | | | Se realizó el cambio completo del baño. Se enchapó la cocina, así como la placa exterior. Además, se llevó a cabo el enchapado de la placa exterior de la vivienda en su totalidad. |

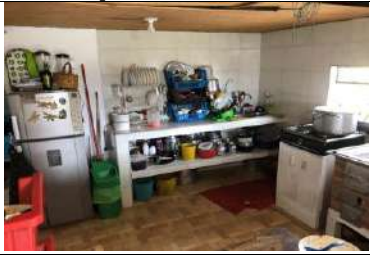
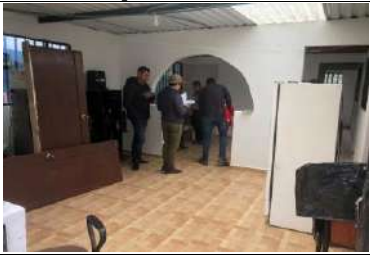
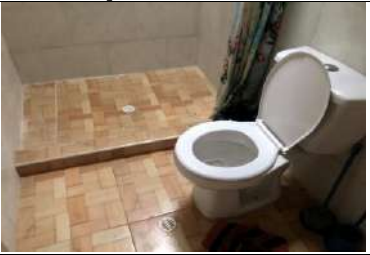
| Se realizó el enchape de toda la vivienda. Además, se remodeló la cocina por completo y se instaló los cielos rasos | Se realizó el enchape de toda la vivienda, además, se realizó la remodelación de la cocina y el baño, y se instalaron cielorrasos | Se realizó el enchape de toda la vivienda, además, se realizó la remodelación de la cocina y el baño, y se instalaron cielorrasos |

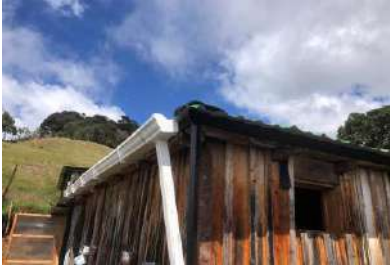
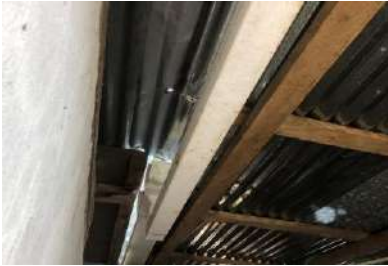
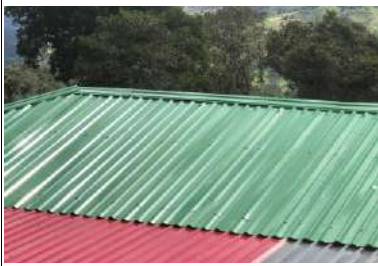
MVR\_5 - OSCAR AUDEL TAUTIVA RODRIGUEZ 95%

Durante la visita de seguimiento a la vivienda, se comprobó que ya se hicieron las correcciones solicitadas. Además, se le pidió al contratista que instalara la bajante de la canaleta recta, para evitar filtraciones, ajustara algunos codos y sellara con silicona. También se revisó toda la cubierta, verificando la tornillería, para asegurarnos de que no haya filtraciones.

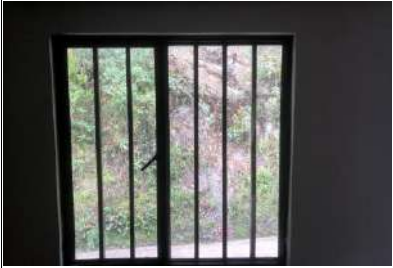
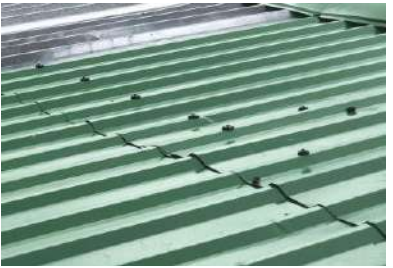
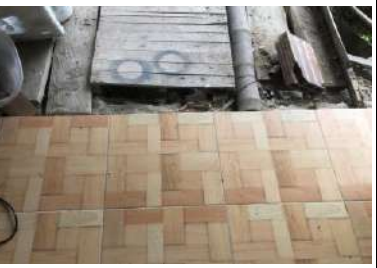
| FORMATO | | | |
|---|---|---|---|
| <p>Durante la siguiente visita de seguimiento a la vivienda, se evidenció que la mayoría de las actividades ya estaban finalizadas. Sin embargo, se le pidió al contratista algunas correcciones en ciertos acabados. Pero, en general, ya están todas las actividades listas, y se le pidió al contratista la instalación de la estufa de leña en el interior de la vivienda</p> | | | |

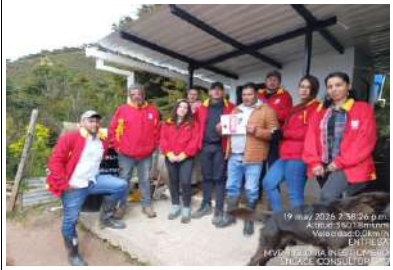
| FORMATO | | | |
|---|---|---|---|
| <p>Se realizó el cambio completo del baño. Se enchapó la cocina, así como la placa exterior. Además, se llevó a cabo el enchapado de la placa exterior de la vivienda en su totalidad</p> | | | |

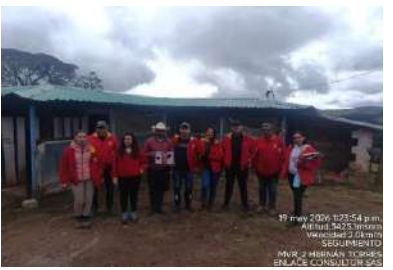
| FORMATO | | | |
|---|---|---|---|
| <p>Se realizó la cubierta completa en esta vivienda, quedando instalada en su totalidad</p> | | | |

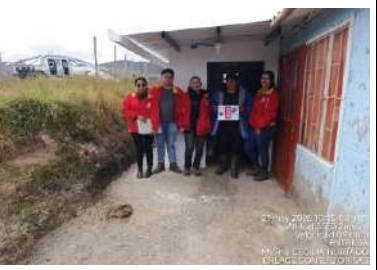
| FORMATO | | | |
|---|---|---|---|
| <p>En la vivienda, se realizó un módulo de baño, además de que se cambió la cubierta en la zona de la sala y la cocina</p> | | | |

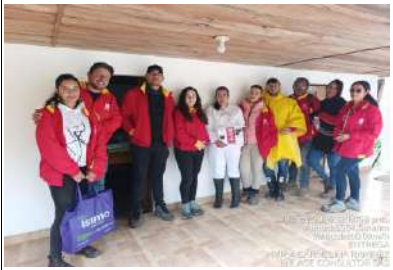
| FORMATO | | | |
|---|---|---|---|
| <p>Se realizó el enchapado del piso de la vivienda. Además, se llevó a cabo la remodelación completa de la cocina y del baño</p> | | | |

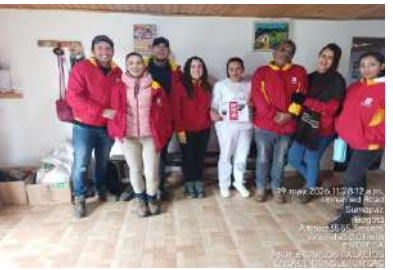
| FORMATO | | | |
|---|---|---|---|
| <p>Se realizó el enchapado de toda la vivienda. Además, se remodeló la cocina por completo y se instaló los pisos rasos</p> | | | |

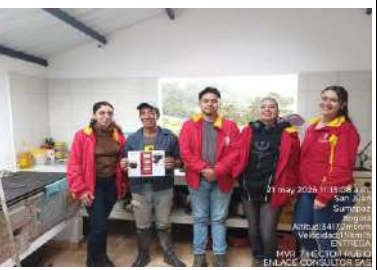
| FORMATO | | | |
|---|---|---|---|
| <p>En la vivienda, se remodeló por completo la cocina, incluyendo la cubierta, los pisos, enchapes y se hizo un pafete interior y exterior, con su respectiva pintura</p> | | | |

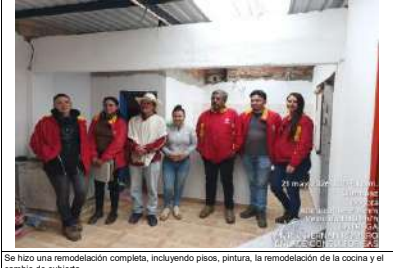
| FORMATO | | | |
|---|---|---|---|
| <p>Se hizo una remodelación completa, incluyendo pisos, pintura, la remodelación de la cocina y el cambio de cubierta</p> | | | |

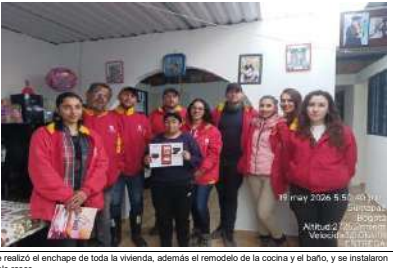
| FORMATO | | | |
|---|---|---|---|
| <p>Se realizó el enchapado de toda la vivienda, además el remodelo de la cocina y el baño, y se instalaron piso rasos</p> | | | |

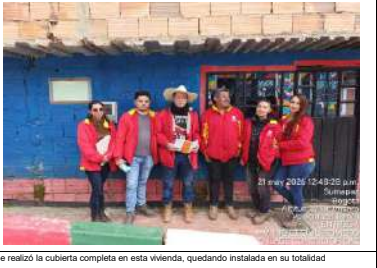
| FORMATO | | | |
|---|---|---|---|
| <p>Se realizó la cubierta completa en esta vivienda, quedando instalada en su totalidad</p> | | | |

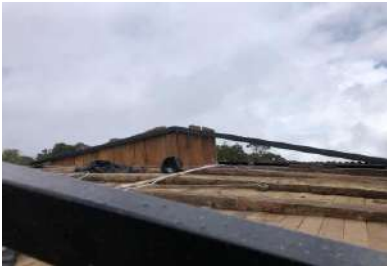
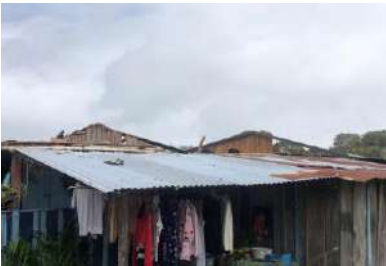
MVR\_32 - ELISABETH HERNANDEZ CUBIDEZ 30%

Durante la visita de seguimiento a la vivienda, se evidencia que se está realizando la estructura de la periferia en la cubierta, y además se evidencia que ya llegó todo el material para la realización de ésta.

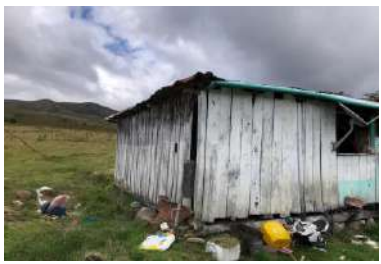
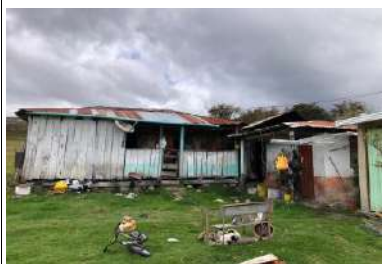
| FORMATO | | | |
|---|---|---|---|
| Durante la visita de seguimiento a la vivienda, se evidencia que solo ha llegado el material y no se han empezado los trabajos de desmonte ni la elaboración de la cubierta | | | |

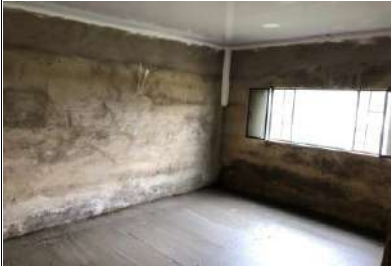
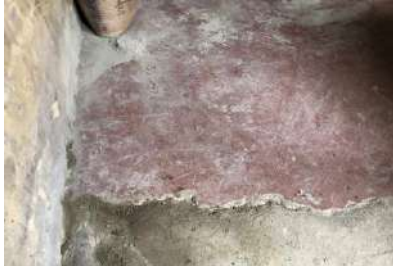
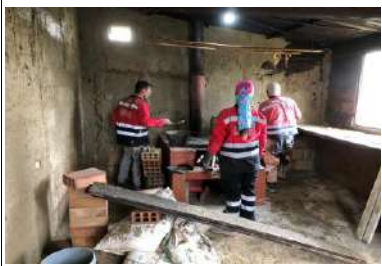
| FORMATO | | | |
|---|---|---|---|
| Durante la visita de seguimiento a la vivienda, se evidenció que ya se realizaron algunos alistados de piso, como también se está realizando el pañeto en los muros de la vivienda | | | |

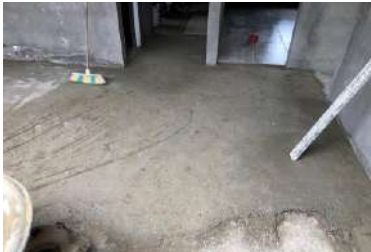
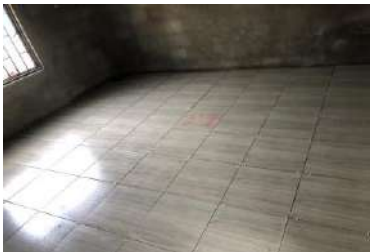
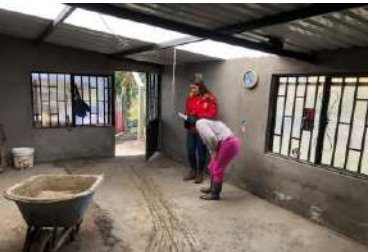
| FORMATO | | | |
|---|---|---|---|
| Durante la visita de seguimiento a la vivienda, se evidenció que se está realizando el alizado del piso de toda la vivienda, como también el enchape de pisos | | | |

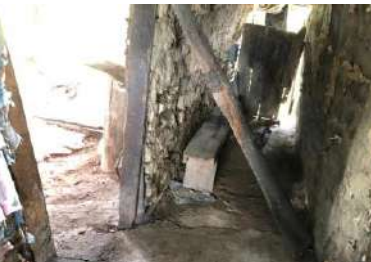
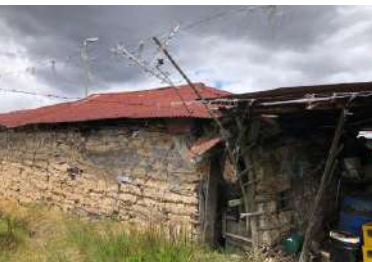
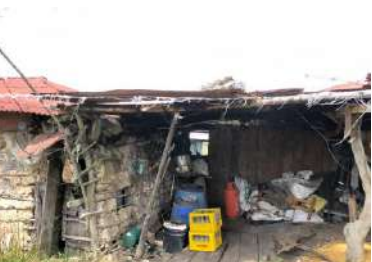
| FORMATO | | | |
|---|---|---|---|
| Durante la visita de seguimiento a la vivienda, se evidenció que ya llegó el material para el módulo de habitación, pero no se ha iniciado con las labores de construcción del mismo | | | |

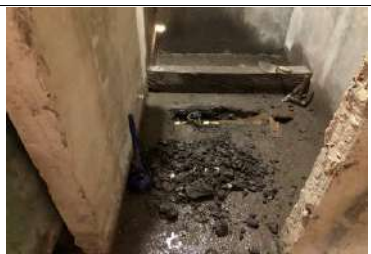
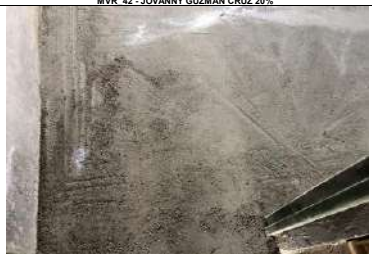
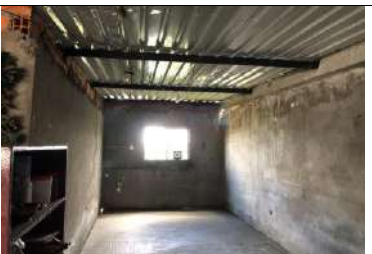
| FORMATO | | | |
|---|---|---|---|
| Durante la visita de seguimiento a la vivienda, se evidenció que se están realizando actividades de alizado de piso, como también se está revisando la tubería del baño | | | |

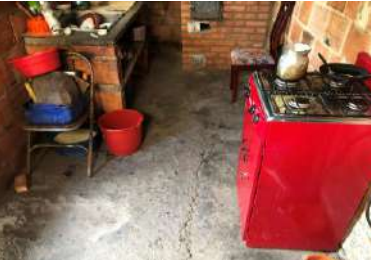
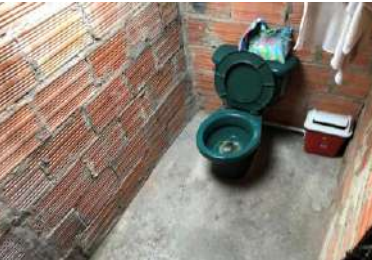
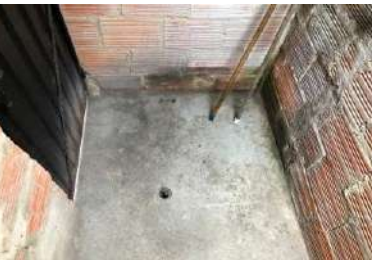
| FORMATO | | | |
|---|---|---|---|
| Durante la visita de seguimiento a la vivienda, se evidencia que solo ha llegado el material y no se han empezado los trabajos de desmonte ni la elaboración de la cubierta como tampoco ningún trabajo en la cocina o en la zona húmeda | | | |
