| CODIGO: | GT-IN-06 | INFORME DE RESULTADOS N° 0036-2026-19 | | | | | | |
| VERSIÓN: | 8 | CBR DE SUELOS COMPACTADOS EN EL LABORATORIO Y SOBRE MUESTRA INALTERADA<br>(ANEXO A)<br>INV E – 148 – 13 | | | | | | |
| Nombre del proyecto | REALIZAR LOS ESTUDIOS Y DISEÑOS DE LAS VÍAS: LOTE 1: 1. VÍA DESDE EL CASCO URBANO DE LENGUAZAKE AL CASCO URBANO DE VILLAPINZÓN. 2. VÍA DESDE EL CASCO URBANO DE JERUSALEN AL CRUCE DE LA VÍA RUTA 46, 3. VÍA QUE DESDE EL SECTOR TABACAL CONDUCE AL CASCO URBANO DEL MUNICIPIO DE SUPLE. 4. VÍA DESDE EL CASCO URBANO DE CHOCONTA AL CASCO URBANO DE CUCUMBURA. 5. VÍA QUE CONECTA EL CRUCE CON EL CORREDOR BOGOTÁ – FONTIBÓN – FACATATIVÁ – LOS ALPES, SECTOR LA VIRGEN, HASTA LA VÍA FACATATIVÁ – EL ROSAL. 6. VÍA DESDE EL CASCO URBANO DEL MUNICIPIO DE SUPYA AL CASCO URBANO DEL MUNICIPIO DE PACHO | | | | | Teléfono | 310 7820758 | |

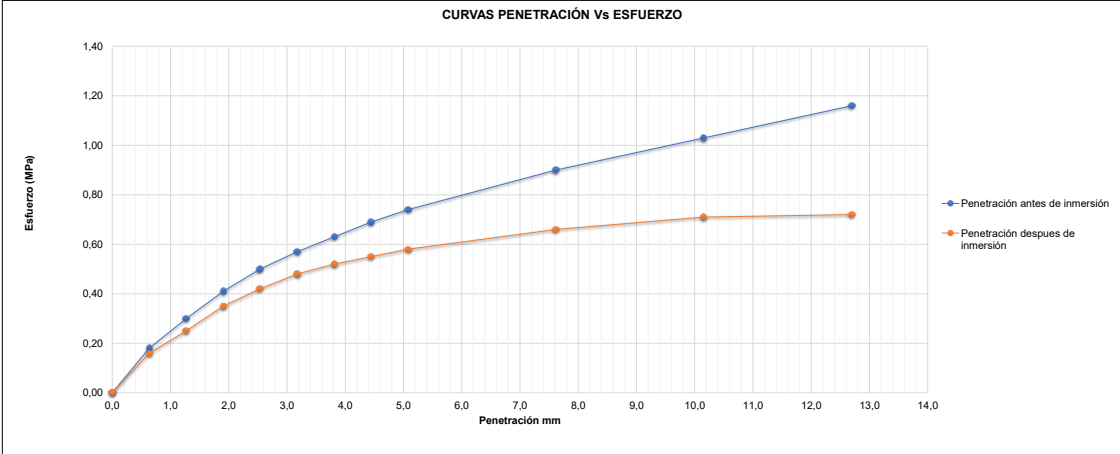
<table><tr><th></th><th>Antes de inmersión</th><th>Después de inmersión</th></tr><tr><td>CBR Corregido 0,1" - 2,54 mm</td><td>7,2</td><td>6,1</td></tr><tr><td>CBR Corregido 0,2" - 5,08 mm</td><td>7,2</td><td>5,6</td></tr><tr><td>Relación de soporte (%)</td><td>7,2</td><td>6,1</td></tr></table>

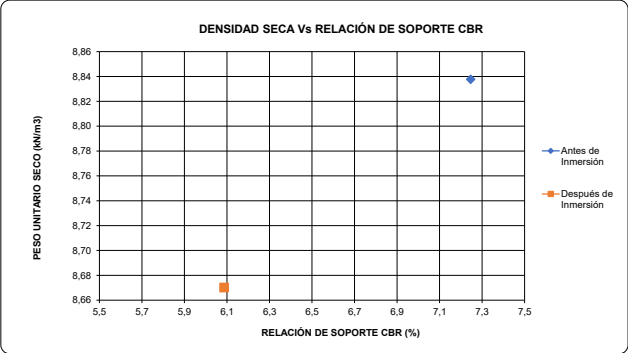
</div><div><p>DENSIDAD SECA Vs RELACIÓN DE SOPORTE CBR</p>
