| CODIGO: | GT-IN-06 | INFORME DE RESULTADOS N° 0036-2026-42 | | | | | |
| VERSIÓN: | 8 | CBR DE SUELOS COMPACTADOS EN EL LABORATORIO Y SOBRE MUESTRA INALTERADA<br>(ANEXO A)<br>INV E – 148 – 13 | | | | | |
| Nombre del proyecto | REALIZAR LOS ESTUDIOS Y DISEÑOS DE LAS VÍAS: LOTE 1: 1. VÍA DESDE EL CASCO URBANO DE LENGUAZAKE AL CASCO URBANO DE VILLAPINZÓN. 2. VÍA DESDE EL CASCO URBANO DE JERUSALEN AL CRUCE DE LA VÍA RUTA 46, 3. VÍA QUE DESDE EL SECTOR TABACAL CONDUCE AL CASCO URBANO DEL MUNICIPIO DE SUPLE. 4. VÍA DESDE EL CASCO URBANO DE CHOCONÁ AL CASCO URBANO DE CUCUMBIA. 5. VÍA QUE CONECTA EL CRUCE CON EL CORREDOR BOGOTÁ – FONTIBÓN – FACATATIVÁ – LOS ALPES, SECTOR LA VIRGEN, HASTA LA VÍA FACATATIVÁ – EL ROSAL. 6. VÍA DESDE EL CASCO URBANO DEL MUNICIPIO DE SUPYA AL CASCO URBANO DEL MUNICIPIO DE PACHO | | | | Teléfono | 310 7820758 | |

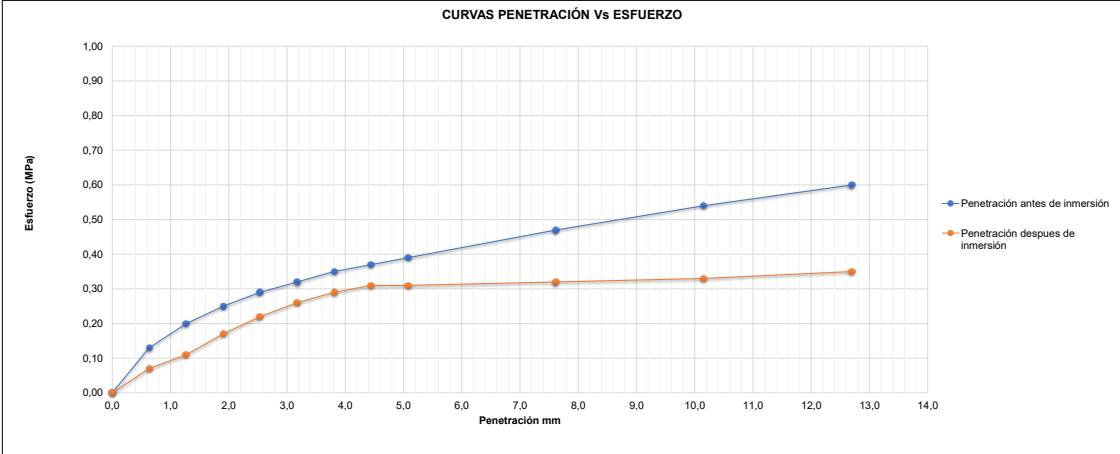
<table><tr><th></th><th>Antes de inmersión</th><th>Después de inmersión</th></tr><tr><td>CBR Corregido 0,1" - 2,54 mm</td><td>4,2</td><td>3,2</td></tr><tr><td>CBR Corregido 0,2" - 5,08 mm</td><td>3,8</td><td>3,0</td></tr><tr><td>Relación de soporte (%)</td><td>4,2</td><td>3,2</td></tr></table>

| | | AASTHO | SUCS | | | | |
| | | - | - | | | | |
| 0,0 | | 0,000 | 0,00 | 0 | 0,00 | | |
| 2,54 | | 0,558 | 0,29 | 0,434 | 0,22 | | |
| 5,08 | | 0,761 | 0,39 | 0,605 | 0,31 | | |

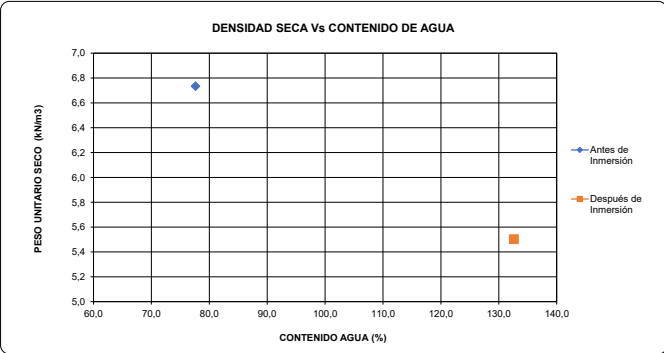
| | | AASTHO | SUCS | | | | |
| | | - | - | | | | |
| Peso unitario seco de penetración (kN/m³) | | 6,73 | | 5,50 | | | |
| Contenido de agua (%) | | 77,6 | | 132,6 | | | |
