| CODIGO: | GT-IN-06 | INFORME DE RESULTADOS N° 0037-2026-7 | | | | | | |
| VERSIÓN: | 8 | CBR DE SUELOS COMPACTADOS EN EL LABORATORIO Y SOBRE MUESTRA INALTERADA<br>(ANEXO A)<br>INV E – 148 – 13 | | | | | | |
| Nombre del proyecto | REALIZAR LOS ESTUDIOS Y DISEÑOS DE LAS VÍAS: LOTE 1: 1. VÍA DESDE EL CASCO URBANO DE LENGUAZAKE AL CASCO URBANO DE VILLAPINZÓN. 2. VÍA DESDE EL CASCO URBANO DE JERUSALEN AL CRUCE DE LA VÍA RUTA 46, 3. VÍA QUE DESDE EL SECTOR TABACAL CONDUCE AL CASCO URBANO DEL MUNICIPIO DE SUPLE. 4. VÍA DESDE EL CASCO URBANO DE CHOCONÁ AL CASCO URBANO DE CUCUMBIA. 5. VÍA QUE CONECTA EL CRUCE CON EL CORREDOR BOGOTÁ – FONTIBÓN – FACATATIVÁ – LOS ALPES, SECTOR LA VIRGEN, HASTA LA VÍA FACATATIVÁ – EL ROSAL. 6. VÍA DESDE EL CASCO URBANO DEL MUNICIPIO DE SUPYA AL CASCO URBANO DEL MUNICIPIO DE PACHO | | | | | Teléfono | 310 7820758 | |

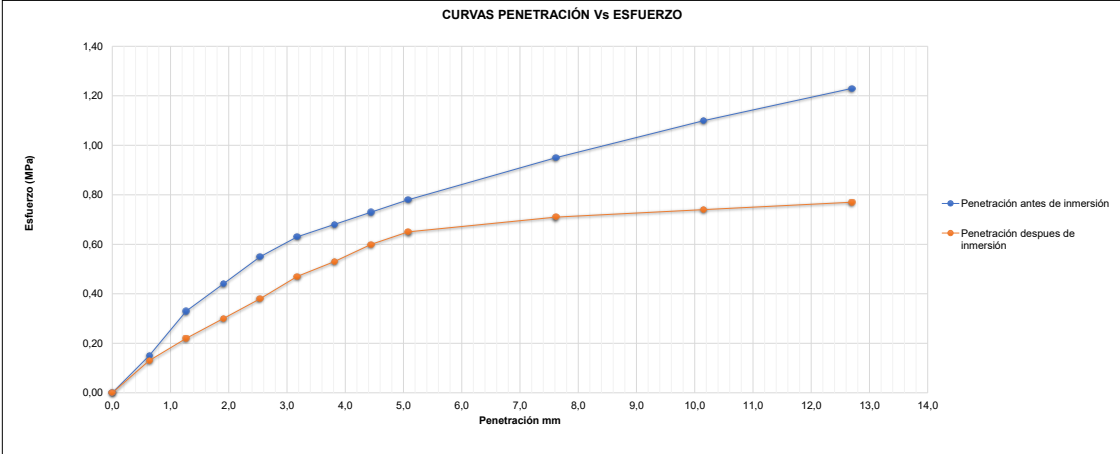
<table><tr><th></th><th>Antes de inmersión</th><th>Después de inmersión</th></tr><tr><td>CBR Corregido 0,1" - 2,54 mm</td><td>8,0</td><td>5,5</td></tr><tr><td>CBR Corregido 0,2" - 5,08 mm</td><td>7,6</td><td>6,3</td></tr><tr><td>Relación de soporte (%)</td><td>8,0</td><td>6,3</td></tr></table>

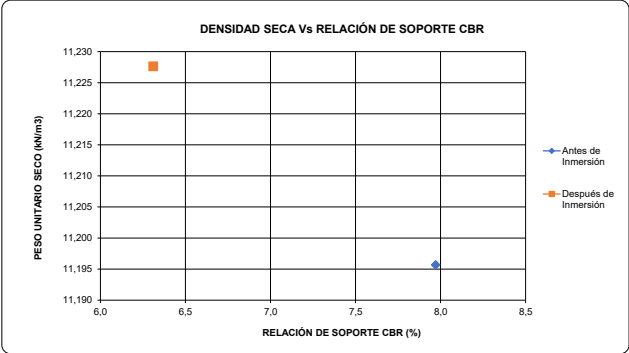
</div><div><p>DENSIDAD SECA Vs RELACIÓN DE SOPORTE CBR</p>
