| CODIGO: | GT-IN-06 | INFORME DE RESULTADOS N° 0037-2026-40 | | | | | | |
| VERSIÓN: | 8 | CBR DE SUELOS COMPACTADOS EN EL LABORATORIO Y SOBRE MUESTRA INALTERADA<br>(ANEXO A)<br>INV E – 148 – 13 | | | | | | |
| Nombre del proyecto | REALIZAR LOS ESTUDIOS Y DISEÑOS DE LAS VÍAS: LOTE 1: 1. VÍA DESDE EL CASCO URBANO DE LENGUAZAKE AL CASCO URBANO DE VILLAPINZÓN. 2. VÍA DESDE EL CASCO URBANO DE JERUSALEN AL CRUCE DE LA VÍA RUTA 46, 3. VÍA QUE DESDE EL SECTOR TABACAL CONDUCE AL CASCO URBANO DEL MUNICIPIO DE SUPLE. 4. VÍA DESDE EL CASCO URBANO DE CHOCONTA AL CASCO URBANO DE CUCUMBIA. 5. VÍA QUE CONECTA EL CRUCE CON EL CORREDOR BOGOTÁ – FONTIBÓN – FACATATIVÁ – LOS ALPES, SECTOR LA VIRGEN, HASTA LA VÍA FACATATIVÁ – EL ROSAL. 6. VÍA DESDE EL CASCO URBANO DEL MUNICIPIO DE SUPYA AL CASCO URBANO DEL MUNICIPIO DE PACHO | | | | Teléfono | 310 7820758 | | |

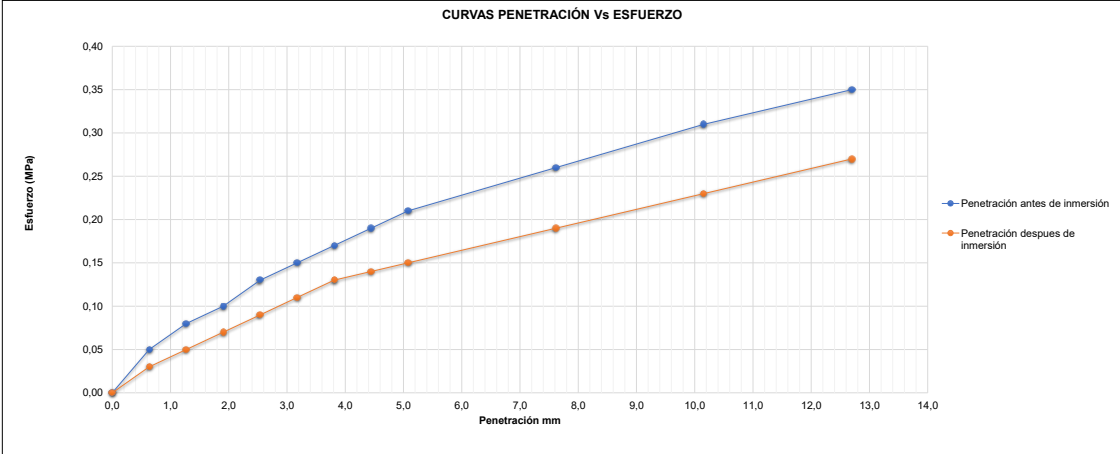
<table><tr><th></th><th>Antes de inmersión</th><th>Después de inmersión</th></tr><tr><td>CBR Corregido 0,1" - 2,54 mm</td><td>1,9</td><td>1,3</td></tr><tr><td>CBR Corregido 0,2" - 5,08 mm</td><td>2,0</td><td>1,5</td></tr><tr><td>Relación de soporte (%)</td><td>2,0</td><td>1,5</td></tr></table>

| | | AASTHO | SUCS | | | | | |
| | | - | - | | | | | |
| 0,0 | | 0,000 | 0,00 | 0 | 0,00 | | | |
| 2,54 | | 0,243 | 0,13 | 0,175 | 0,09 | | | |
| 5,08 | | 0,403 | 0,21 | 0,297 | 0,15 | | | |

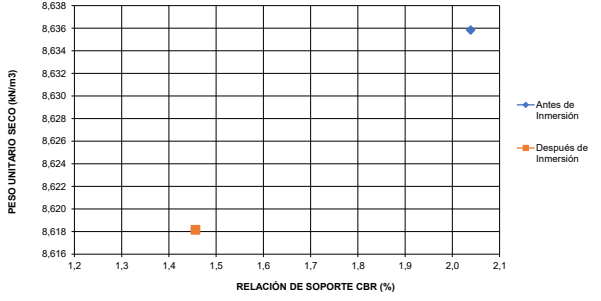
</div><div><p>DENSIDAD SECA Vs RELACIÓN DE SOPORTE CBR</p>
