| CODIGO: | GT-IN-06 | INFORME DE RESULTADOS N° 0038-2026-40 | | | | | |
| VERSIÓN: | 8 | CBR DE SUELOS COMPACTADOS EN EL LABORATORIO Y SOBRE MUESTRA INALTERADA<br>(ANEXO A)<br>INV E – 148 – 13 | | | | | |
| Nombre del proyecto | REALIZAR LOS ESTUDIOS Y DISEÑOS DE LAS VÍAS: LOTE 1: 1. VÍA DESDE EL CASCO URBANO DE LENGUAZAKE AL CASCO URBANO DE VILLAPINZÓN. 2. VÍA DESDE EL CASCO URBANO DE JERUSALEN AL CRUCE DE LA VÍA RUTA 46. 3. VÍA QUE DESDE EL SECTOR TABACAL CONDUCE AL CASCO URBANO DEL MUNICIPIO DE SUPLE. 4. VÍA DESDE EL CASCO URBANO DE CHOCONÁ AL CASCO URBANO DE CUCUMBIA. 5. VÍA QUE CONECTA EL CRUCE CON EL CORREDOR BOGOTÁ – FONTIBÓN – FACATATIVÁ – LOS ALPES, SECTOR LA VIRGEN, HASTA LA VÍA FACATATIVÁ – EL ROSAL. 6. VÍA DESDE EL CASCO URBANO DEL MUNICIPIO DE SUPYA AL CASCO URBANO DEL MUNICIPIO DE PACHO | | | | Teléfono | 310 7820758 | |

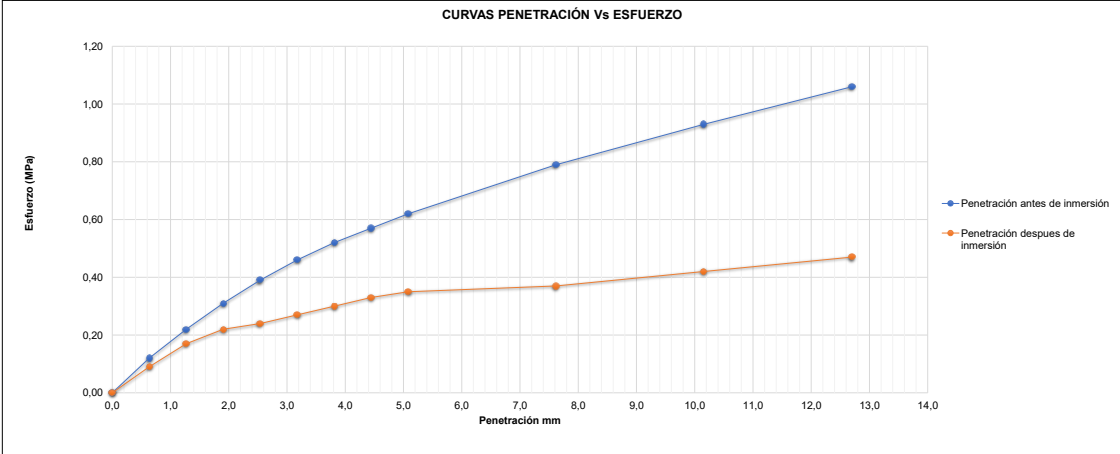
<table><tr><th></th><th>Antes de inmersión</th><th>Después de inmersión</th></tr><tr><td>CBR Corregido 0,1" - 2,54 mm</td><td>5,7</td><td>3,5</td></tr><tr><td>CBR Corregido 0,2" - 5,08 mm</td><td>6,0</td><td>3,4</td></tr><tr><td>Relación de soporte (%)</td><td>6,0</td><td>3,5</td></tr></table>
