| CODIGO: | GT-IN-06 | INFORME DE RESULTADOS N° 0038-2026-73 | | | | | | |
| VERSIÓN: | 8 | CBR DE SUELOS COMPACTADOS EN EL LABORATORIO Y SOBRE MUESTRA INALTERADA<br>(ANEXO A)<br>INV E – 148 – 13 | | | | | | |
| Nombre del proyecto | REALIZAR LOS ESTUDIOS Y DISEÑOS DE LAS VÍAS: LOTE 1: 1. VÍA DESDE EL CASCO URBANO DE LENGUAZAKE AL CASCO URBANO DE VILLAPINZÓN. 2. VÍA DESDE EL CASCO URBANO DE JERUSALEN AL CRUCE DE LA VÍA RUTA 46, 3. VÍA QUE DESDE EL SECTOR TABACAL CONDUCE AL CASCO URBANO DEL MUNICIPIO DE SUPLE. 4. VÍA DESDE EL CASCO URBANO DE CHOCONTA AL CASCO URBANO DE CUCUMBIA. 5. VÍA QUE CONECTA EL CRUCE CON EL CORREDOR BOGOTÁ – FONTIBÓN – FACATATIVÁ – LOS ALPES, SECTOR LA VIRGEN, HASTA LA VÍA FACATATIVÁ – EL ROSAL. 6. VÍA DESDE EL CASCO URBANO DEL MUNICIPIO DE SUPYA AL CASCO URBANO DEL MUNICIPIO DE PACHO | | | | Teléfono | 310 7820758 | | |
| Tipo de muestra | APIQUE | Número de la Muestra | M1 | | Profundidad (m) | 0,50 - 0,70 | | |

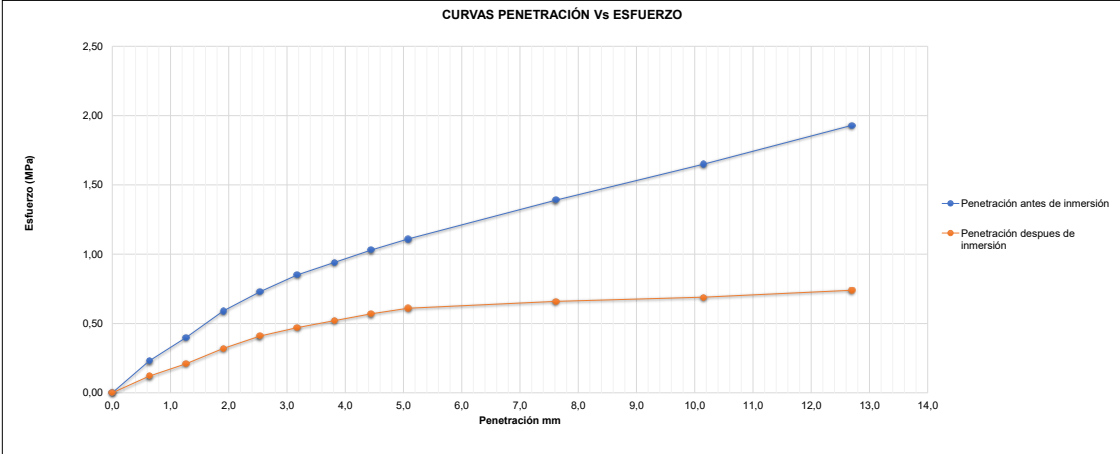
<table><tr><th></th><th>Antes de inmersión</th><th>Después de inmersión</th></tr><tr><td>CBR Corregido 0,1" - 2,54 mm</td><td>10,6</td><td>5,9</td></tr><tr><td>CBR Corregido 0,2" - 5,08 mm</td><td>10,8</td><td>5,9</td></tr><tr><td>Relación de soporte (%)</td><td>10,8</td><td>5,9</td></tr></table>

| | | AASTHO | SUCS | | | | | |
| | | - | - | | | | | |
| | | Penetración (mm) | Carga (kN) | Esfuerzo (MPa) | Carga (kN) | Esfuerzo (MPa) | | |
| | | 2,54 | 1,421 | 0,73 | 0,796 | 0,41 | | |
| | | 5,08 | 2,157 | 1,11 | 1,184 | 0,61 | | |
