| | ALCALDÍA MUNICIPAL DE LA LLANADA | | | SPO. – 130.30.03 |
| | INFORME DE ACTIVIDADES<br>CONTRATISTAS | | | Página 1 de 8 |

**Contrato No.** MC\_020-2026

**Tema del Informe:** Presentación de Informe del contrato de prestación de servicios No. MC\_020-2026, cuyo objeto es: PRESTACION DE SERVICIOS PARA REALIZAR ACTIVIDADES OPERATIVAS PARA EL CORRECTO FUNCIONAMIENTO DE LOS SISTEMAS DE ACUEDUCTO DE LA VEREDA LA FLORESTA, EL GUARANGO Y GIGANTE MUNICIPIO DE LA LLANADA – NARIÑO

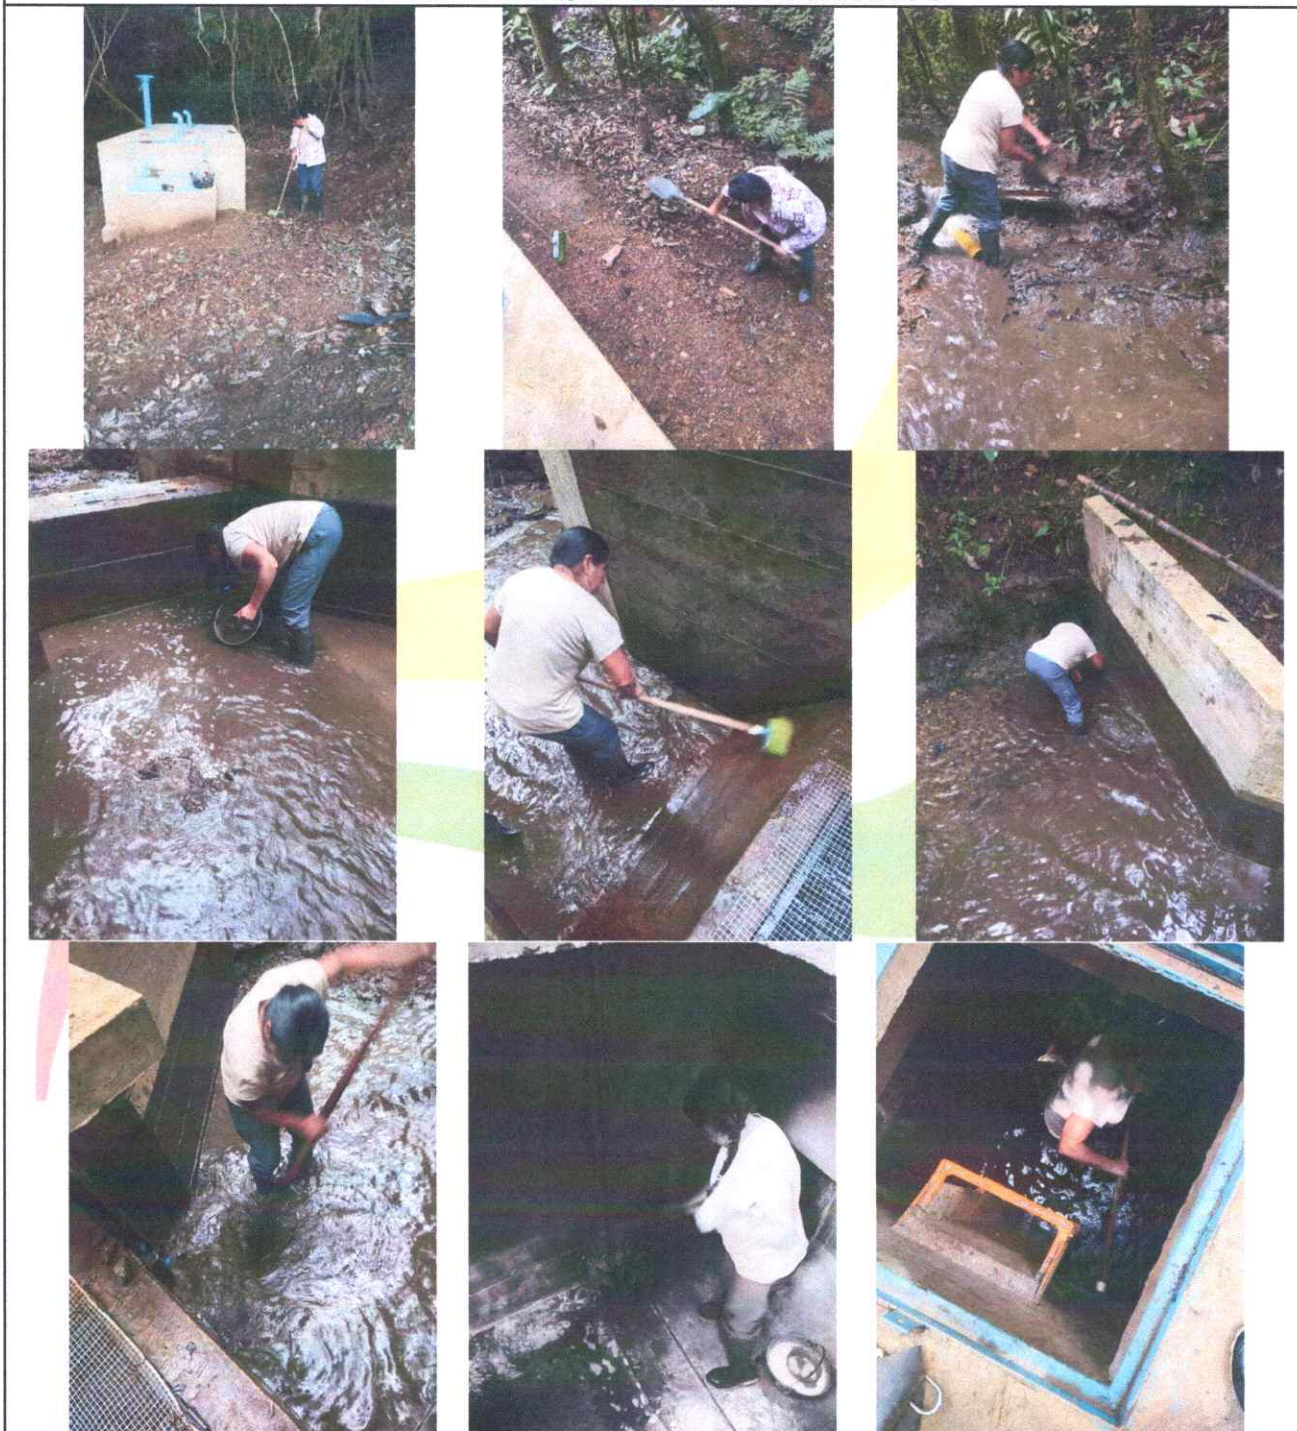
#### LIMPIEZA TANQUES SECTOR EL GUARANGO

| Fecha | Actividad desarrollada | Resultado |
|---|---|---|
| 09 de junio de 2026 | Limpieza de tanques y red de conducción del sector El Guarango. | Se mejoraron las condiciones de operación del sistema y se contribuyó al mantenimiento preventivo de la infraestructura. |

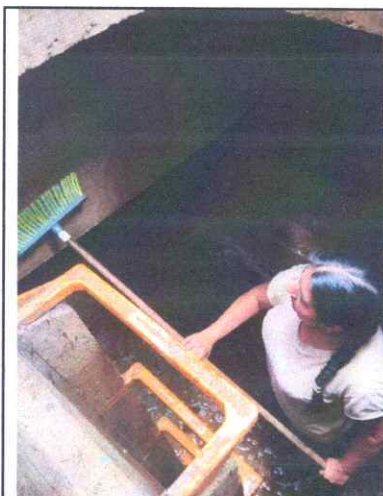
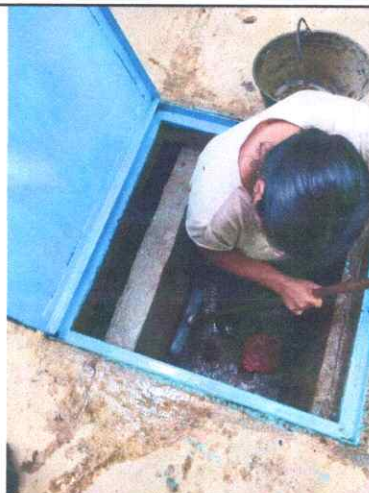
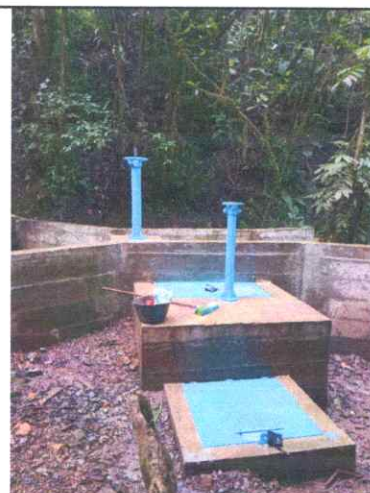
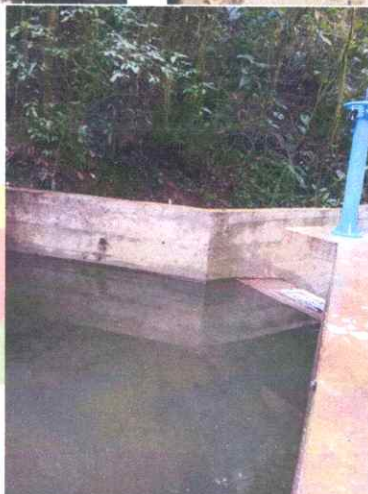
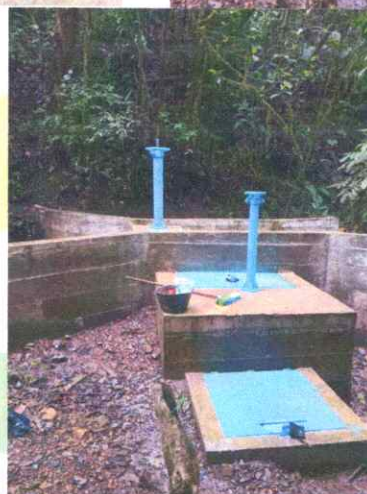
#### ARREGLO DE CONEXIÓN TUBO RED DE CONDUCCION- LA FLORESTA

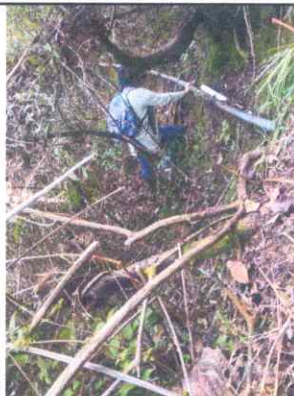
**SON LAS LLAVES QUE ESTÁN EN PROBLEMAS Y TOCA SUSPENDER DISE EL PRESIDENTE DE LA JUNTA DE LA FLORESTA**

Respecto a la situación presentada los días 22 y 23 de junio en el sector La Floresta, se informó al presidente de la Junta Administradora del Acueducto, señor Parmenio Cadena, quien manifestó que la solución definitiva consiste en retirar las llaves de paso y dejar la conducción directa. Sin embargo, para ejecutar esta intervención se requieren materiales y recursos que no fue posible conseguir durante el periodo contractual, pese a las gestiones adelantadas ante la Administración Municipal, debido a que en la ferretería contratada no se encontraban disponibles los elementos requeridos, como tubería de una y media (1½) pulgadas, uniones y demás accesorios necesarios para la reparación definitiva.

| Fecha | Actividad desarrollada | Resultado |
|---|---|---|
| 23 de junio de 2026 | Nueva atención por falta de agua en el mismo sector. | Se identificaron otras llaves de paso cerradas, las cuales fueron abiertas, normalizando nuevamente el servicio. Se informó la situación al presidente de la Junta del Acueducto, señor Parmenio Cadena, quien recomendó retirar las llaves de paso y dejar la conducción directa, intervención que quedó pendiente por falta de materiales. |

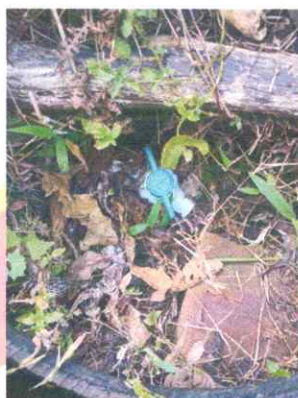
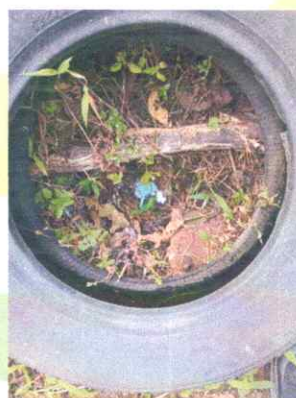
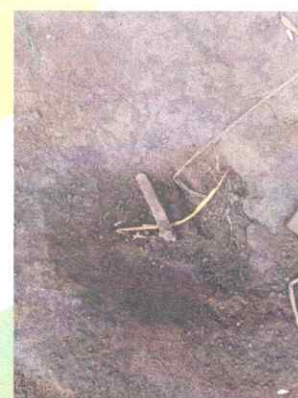
**LIMPIEZA TANQUES LA FLORESTA**

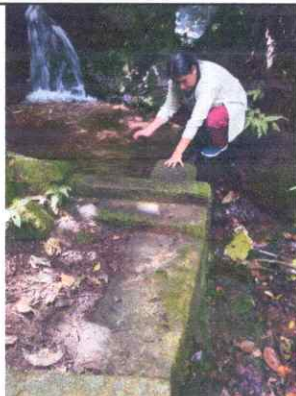
Durante la ejecución de las actividades se identificaron necesidades de intervención que requieren atención por parte de la Administración Municipal. En el sector La Floresta y en el sector Gigante se evidenció el deterioro de tuberías y de las tapas de los tanques de almacenamiento, situación que hace necesaria su reposición para garantizar un adecuado funcionamiento del sistema.

**TAPAS DEL TANQUE LA FLORESTA QUE ESTAN DAÑADAS**

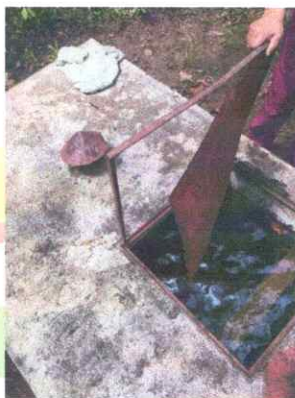
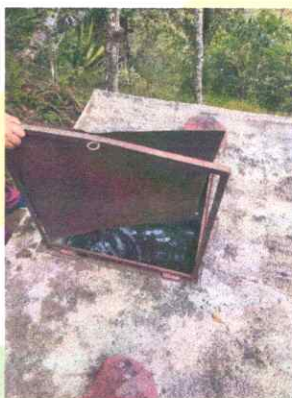
**TAPAS DEL TANQUE DEL GIGANTE DAÑADAS**

| Fecha | Actividad desarrollada | Resultado |
|---|---|---|
| Durante junio de 2026 | Inspección general del estado de la infraestructura de los sistemas de acueducto de La Floresta, El Guarango y Gigante. | Se evidenció deterioro en tuberías, tapas de tanques y redes de distribución, especialmente en los sectores La Corta Agua y El Tablón, recomendándose su reposición para garantizar la continuidad y calidad del servicio. |
