**Secretaría de Educación del Distrito**  
**Dirección de Construcción y Conservación de Establecimientos Educativos**  
**Solicitud Obras Prioritarias y/o Emergencias en Colegios Distritales y Sedes Administrativas**

| Nombre de Colegio | GIMNASIO DEL CAMPO JUAN DE LA CRUZ VARELA | | Responsable del Colegio | FABIAN LOPEZ | |
| Sede | Sede A - Juan de la Cruz Varela - La Unión | C.P.F. | 2022 | Nombre y Numero de Localidad | 20-SUMAPAZ |

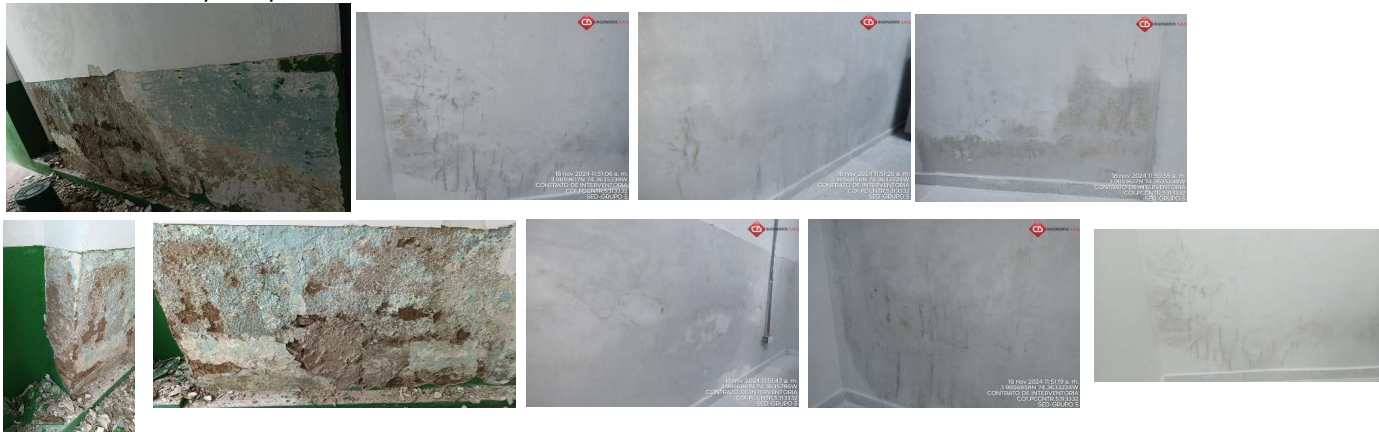
En la sede la Unión del Colegio Gimnasio del Campo Juan de la Cruz Varela, la edificación intervenida por mejoramiento con cambio de cubierta, pisos, adecuación, pintura y mejoramiento de instalaciones eléctricas e hidrosanitarias. Si bien, se repicó el pañete de los muros, se instaló pañete impermeabilizado, estucó y pintó, actualmente se presenta un alto grado de afectación de humedad en la parte baja de los muros por capilaridad. Afectando por consiguiente, la habitabilidad de las viviendas allí intervenidas y otros espacios como la enfermería y el espacio de la emisora.

Se requiere :  
Repicar la superficie de los muros.  
Aplicar calor y dar tiempo de secado.  
Aplicar mortero impermeabilizado monocomponente flexible para muros.  
Aplicación de estuco y pintura.  
Se hace necesario incluir el cambio de ventanas con la finalidad de ampliar los canales de ventilación de los espacios e incluir la instalación de augeos que permitan la ventilación permanente de los mismos durante el día.
