“CONSTRUCCIÓN DEL PARQUE DE  
CIUDAD JARDÍN BOTÁNICO DE NEIVA -  
HUILA”

**ESTRUCTURAL PÉRGOLA LARGA**

- **DETALLE DE ELEMENTOS NO ESTRUCTURALES**
- **DETALLE DE MUROS NO ESTRUCTURALES**

**E 4/4**

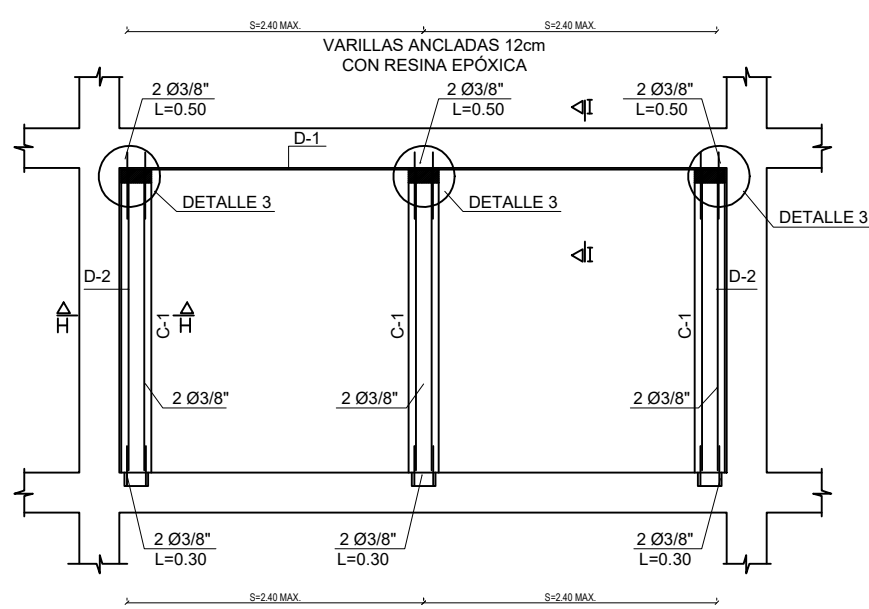
ELEMENTOS DE FACHADA CON PAÑETE EN BLOQUE #5  
ESC\_150

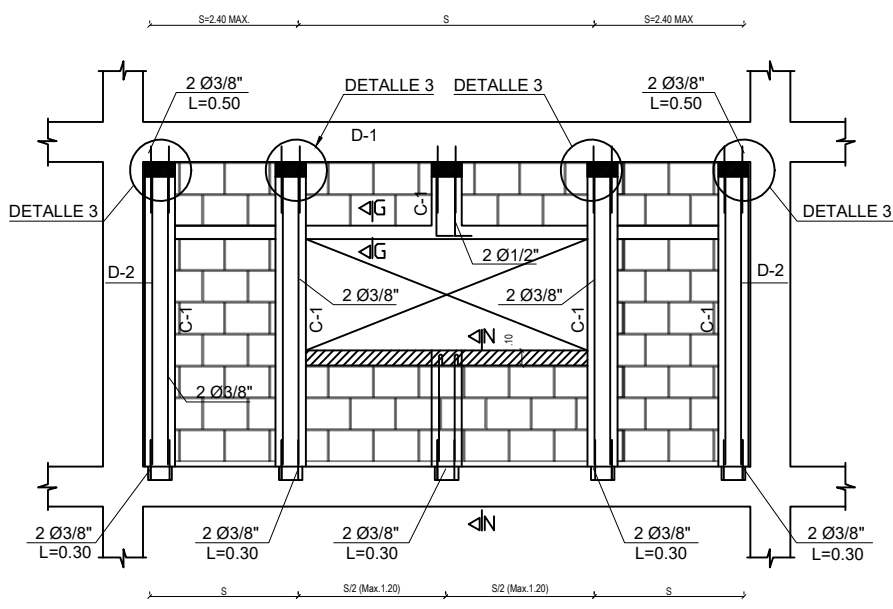
ELEMENTOS DE FACHADA CON PANETE  
CON VENTANA EN BLOQUE #5  
ESC\_150

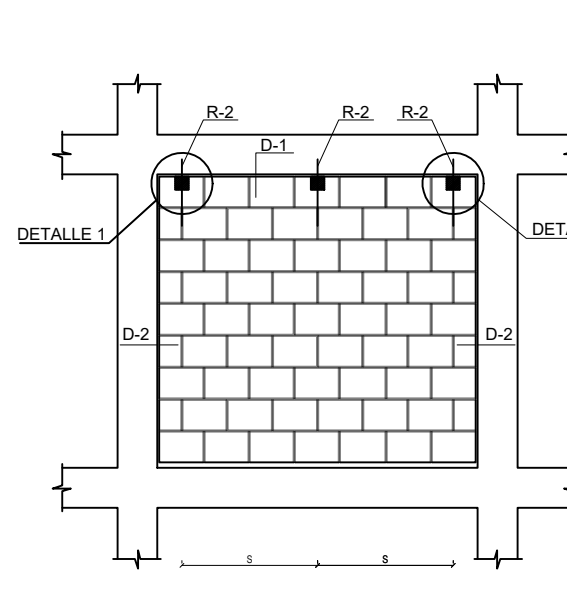
ELEMENTOS INTERIORES ENMARCADOS  
EN PLACA Y COLUMNAS (BLOQUE #5)  
GRADO DE DESEMPEÑO BUENO  
ESC\_150

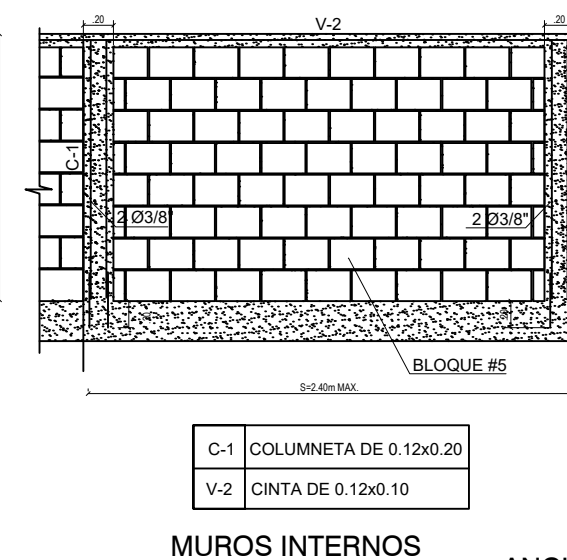
MUROS INTERNOS  
ESC\_150

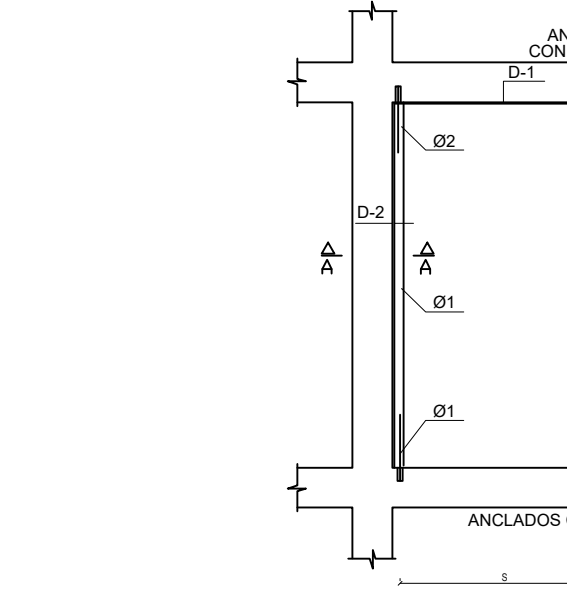
ELEMENTOS DE FACHADA CON TOILETE A LA  
VISTA CON ENCHAPE EN COLUMNAS Y VIGAS  
ESC\_150

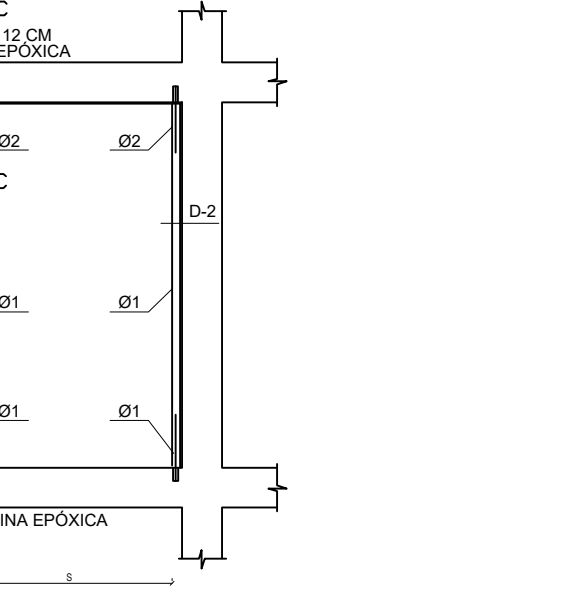
ELEMENTOS DE FACHADA CON TOILETE A LA  
VISTA CON ENCHAPE EN COLUMNAS Y VIGAS  
ESC\_150

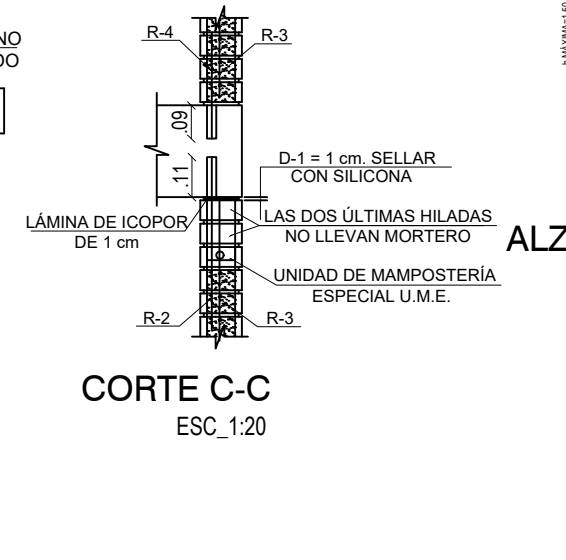
MUROS INTERNOS  
ESC\_150

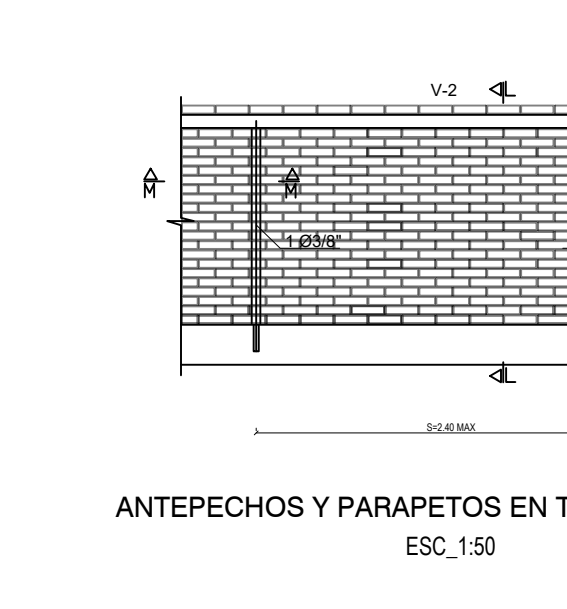
ELEMENTOS DE FACHADA CON TOILETE A LA  
VISTA CON ENCHAPE EN COLUMNAS Y VIGAS  
ESC\_150

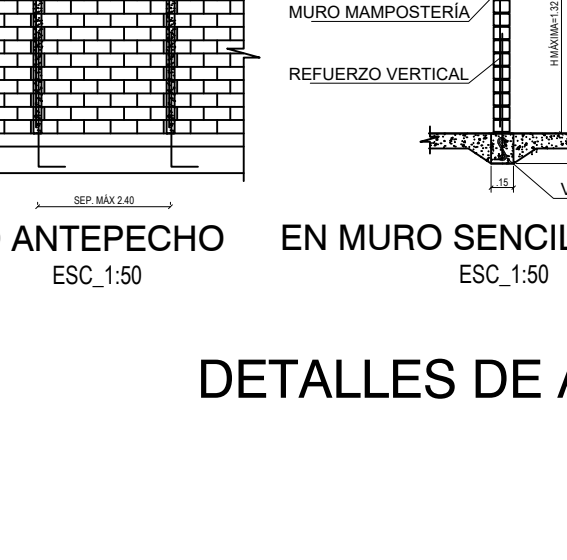
MUROS INTERNOS  
ESC\_150

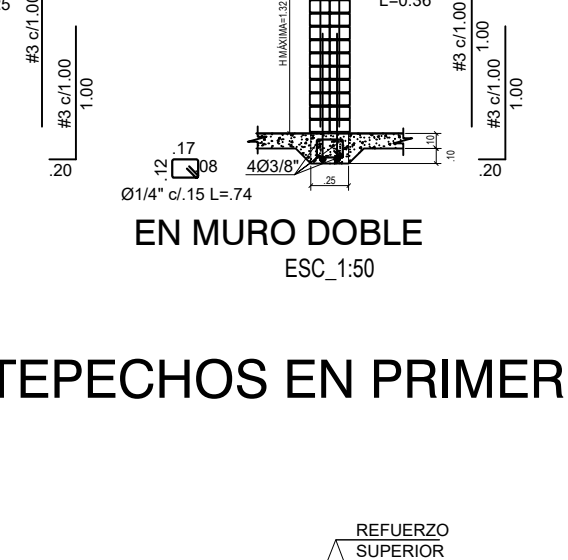
MUROS INTERNOS  
ESC\_150

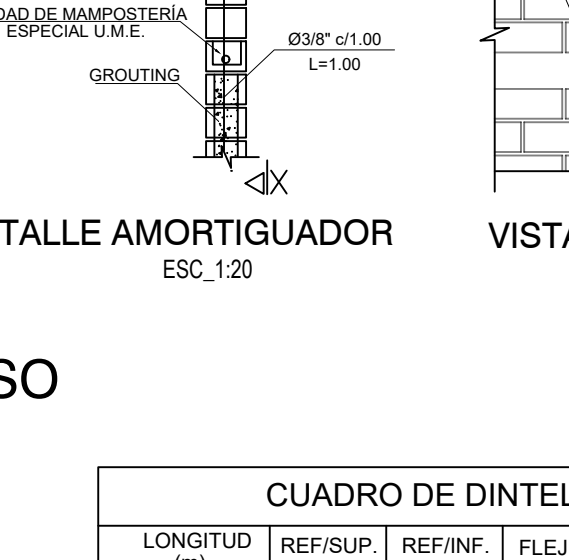
MUROS INTERNOS  
ESC\_150

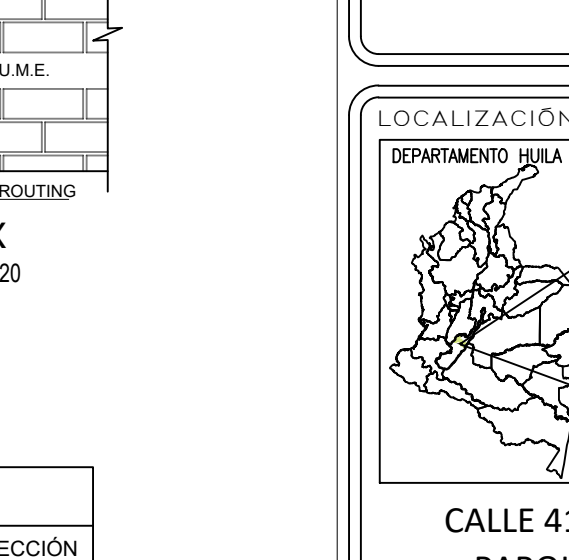
MUROS INTERNOS  
ESC\_150

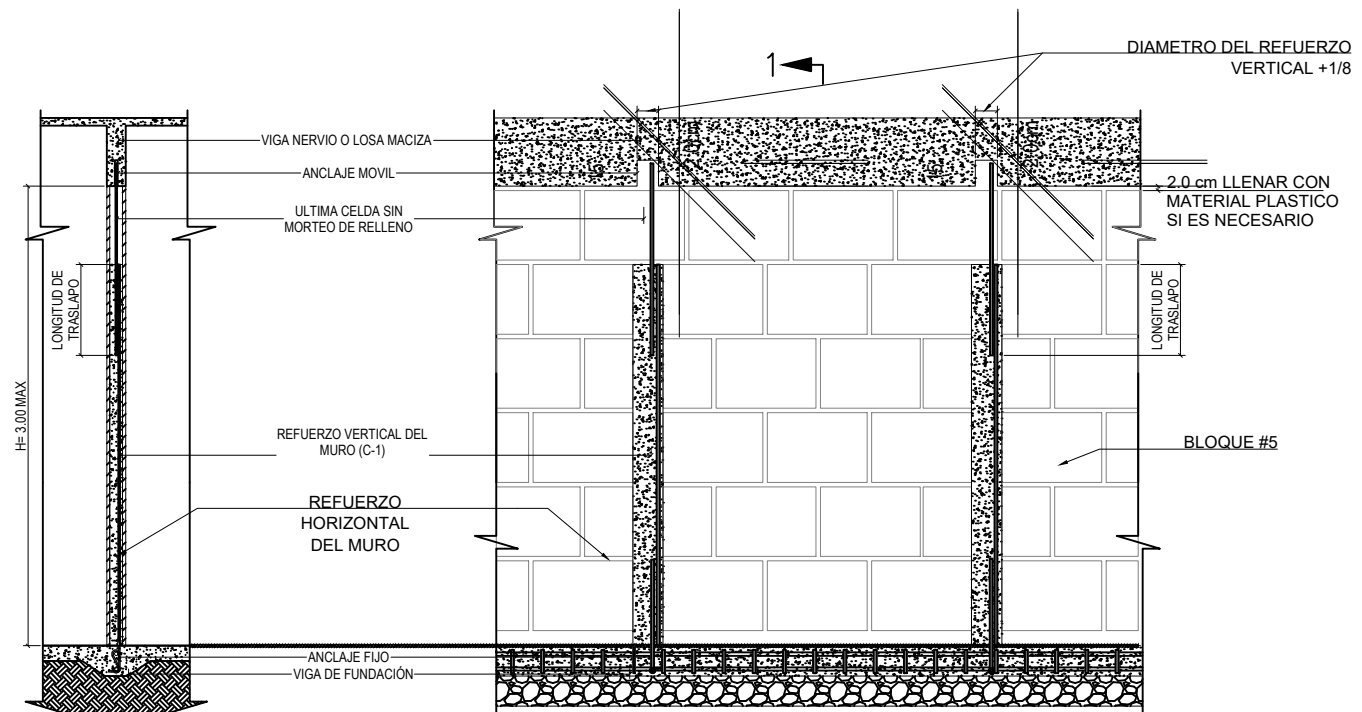
ELEVACIÓN TÍPICA DE MURO BIAPOYADO QUE NACE DE VIGA DE FUNDACIÓN  
ESC\_150

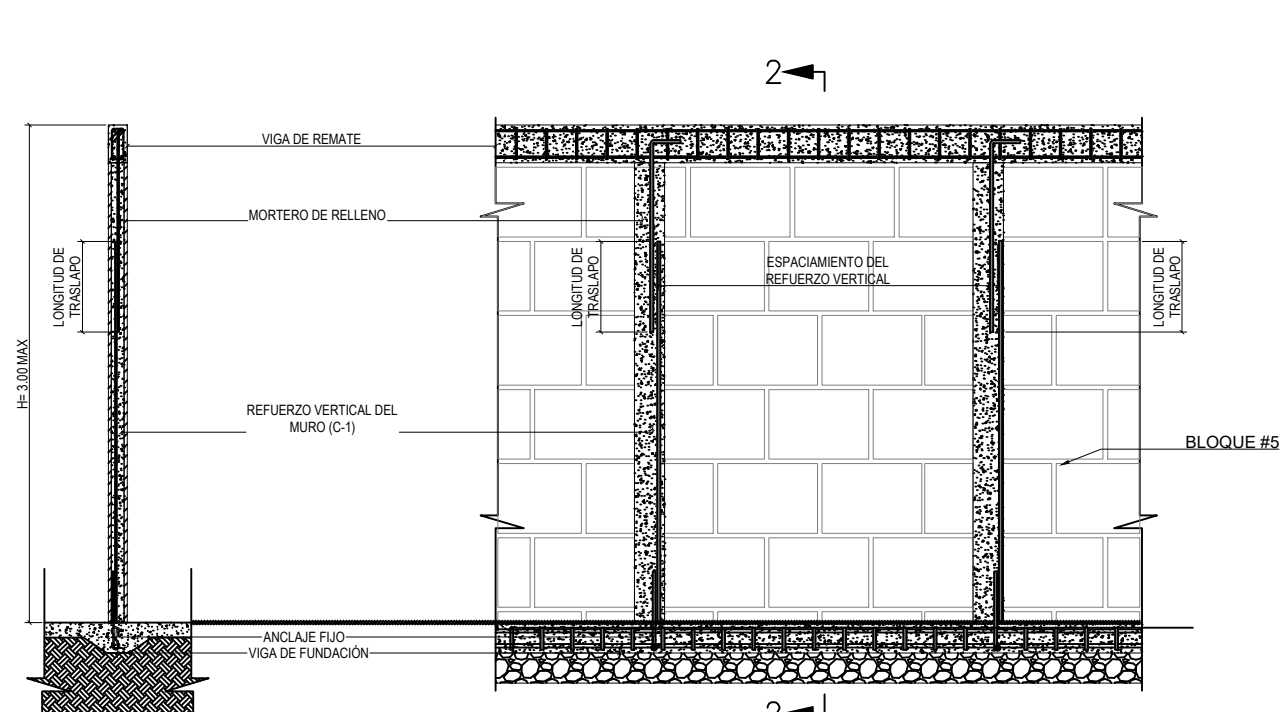
ELEVACIÓN TÍPICA DE MURO EN VOLADIZO QUE NACE DE VIGA DE FUNDACIÓN  
(ALTERNATIVA CON ANCLAJE POR ADHERENCIA)  
ESC\_150

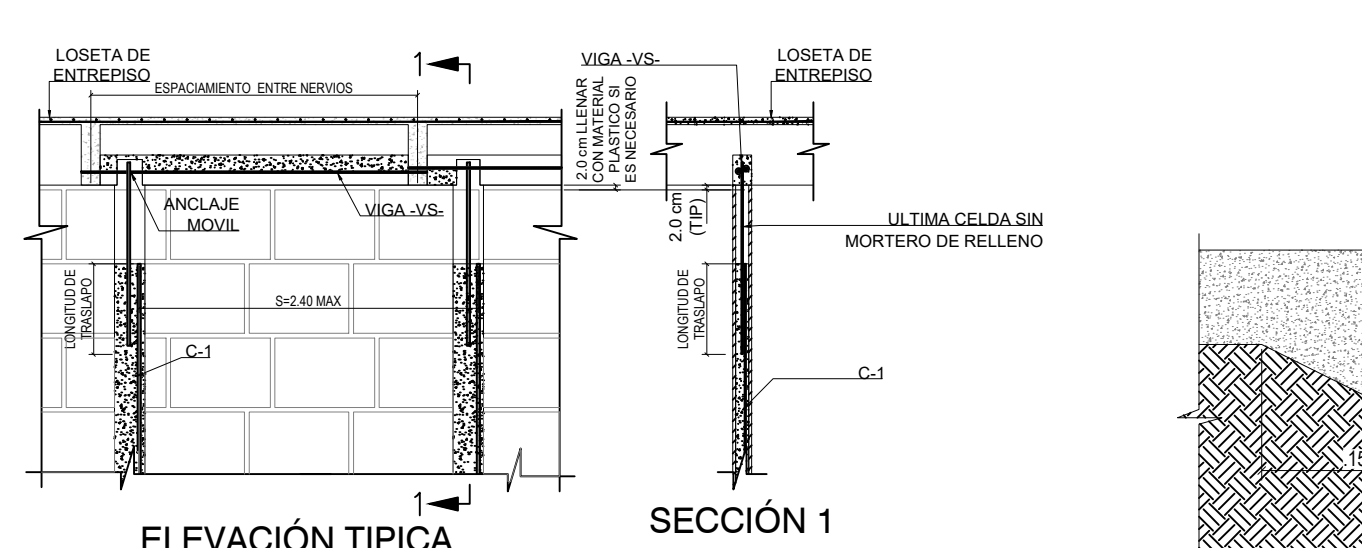
ELEVACIÓN TÍPICA DE MURO BIAPOYADO  
CUANDO NO COINCIDE CON NERVI  
ESC\_150

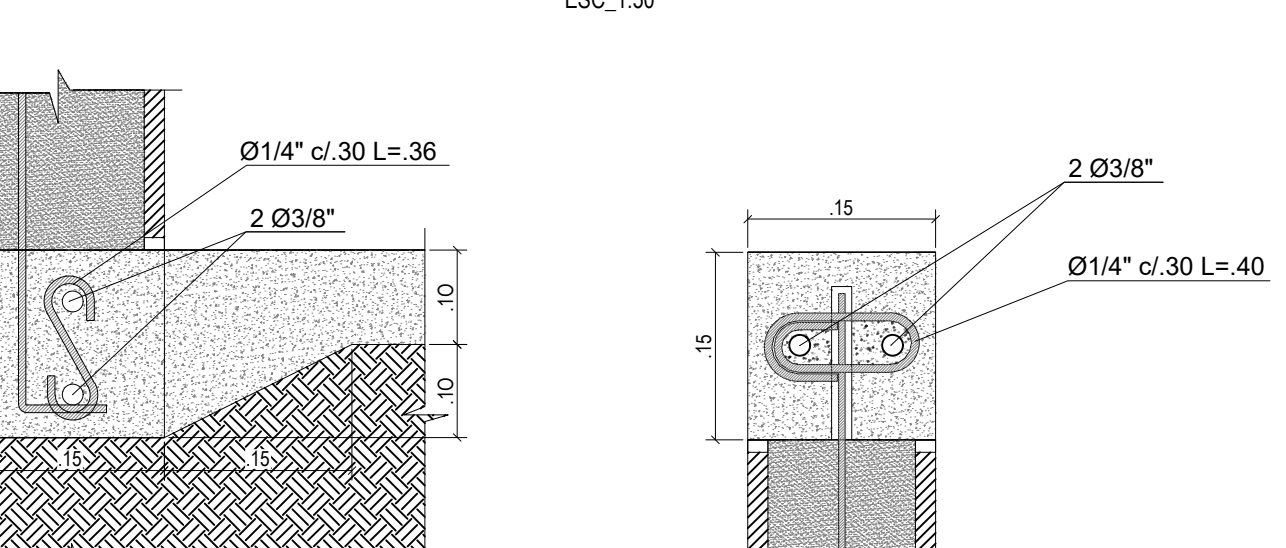
ELEVACIÓN TÍPICA DE MURO BIAPOYADO  
CUANDO NO COINCIDE CON NERVI  
ESC\_150

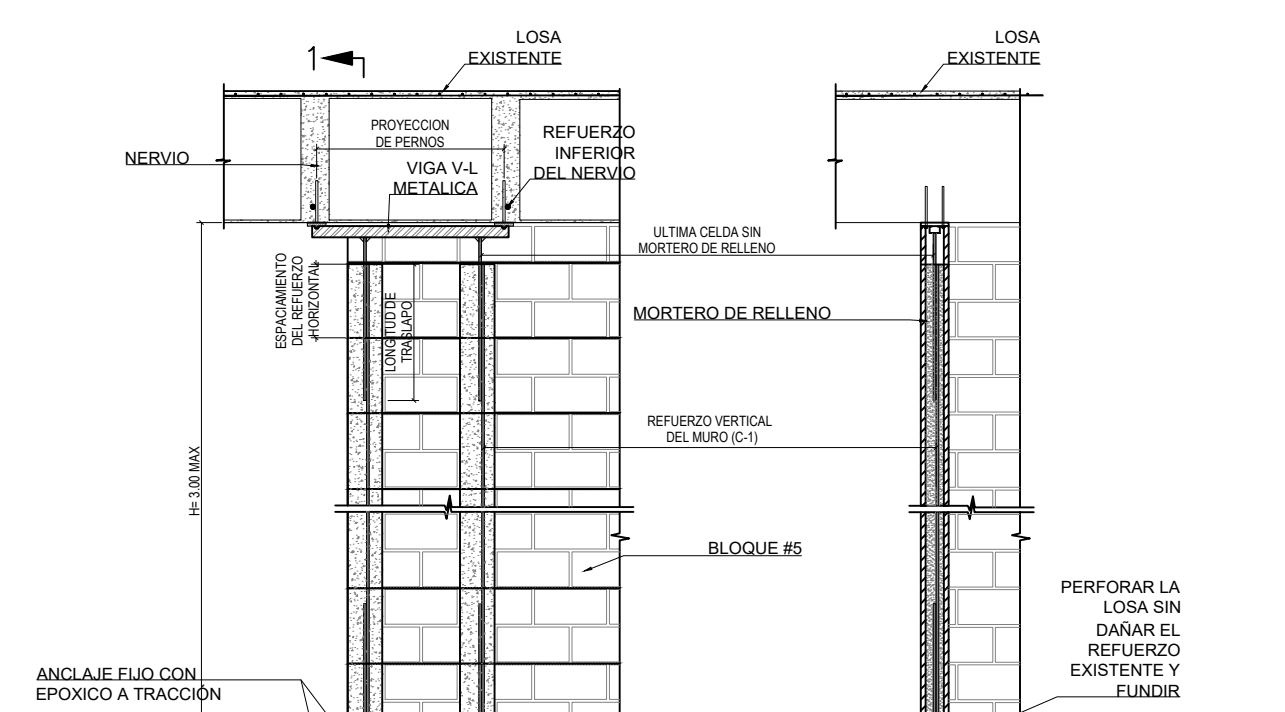
ELEVACIÓN TÍPICA DE MURO BIAPOYADO  
CUANDO NO COINCIDE CON NERVI  
ESC\_150

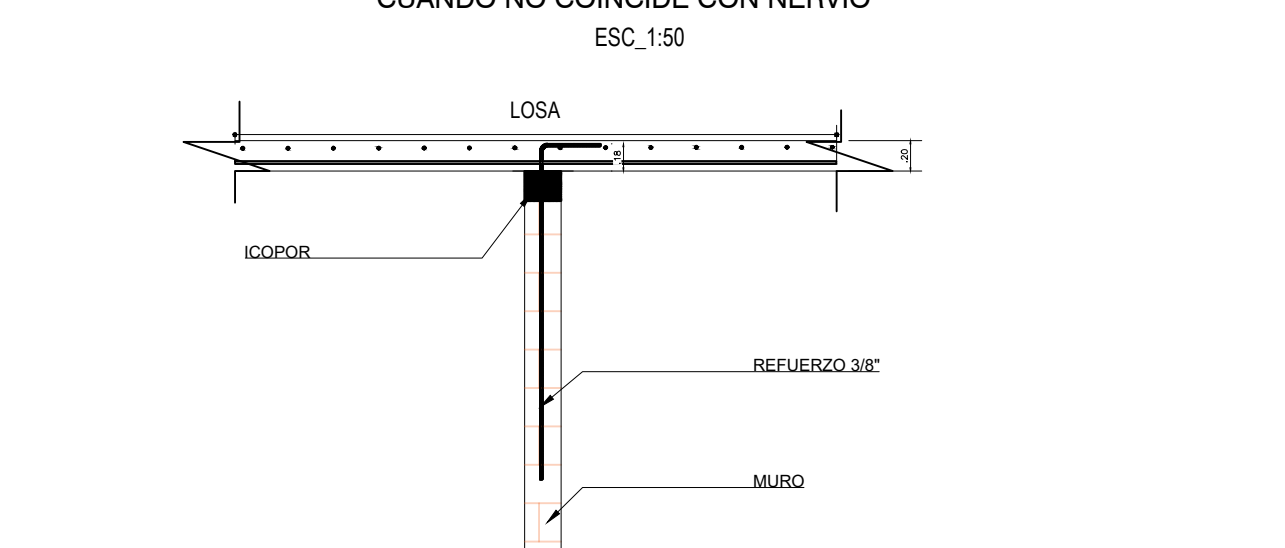
ELEVACIÓN TÍPICA DE MURO BIAPOYADO  
CUANDO NO COINCIDE CON NERVI  
ESC\_150
