| | | <b>INFORME DE AUDITORÍA</b> | <b>Página 1 de 15</b> |
| <b>Nombre del Proyecto:</b> Consultoría para realizar la auditoría técnica integral con enfoque preventivo (ATIP), sobre los actos y contratos del Fondo Adaptación en el marco de su misionalidad. | | | |

| Nombre del Proyecto | 8-187-1-152 DIRECTAS SANTANDER MOLAGAVITA V2. | | | | |
| Departamento | SANTANDER | | Municipio | MOLAGAVITA | |

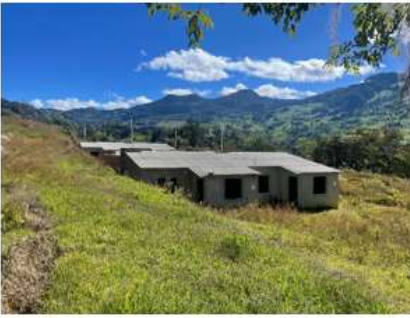
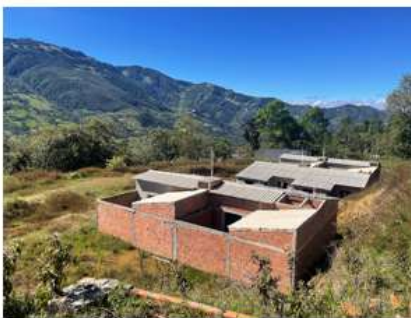
| REGISTRO FOTOGRAFICO 26/05/2026 | | |
|---|---|---|
| Panorámicas del predio | | Talud inestable en la parte superior del lote |

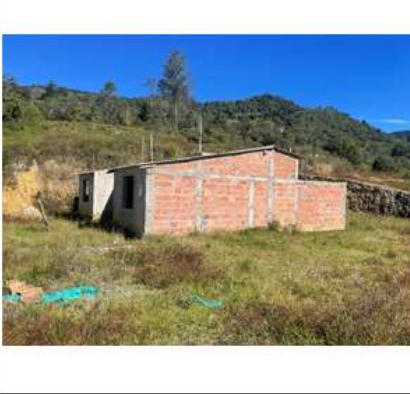
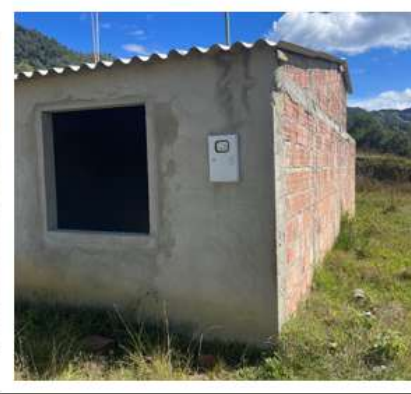
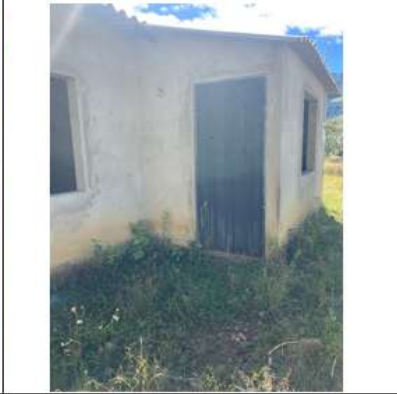
| | <p>en la Suspensión No. 10, se evidenció con preocupación un estado de abandono generalizado de la obra: ausencia total de personal, falta de vigilancia, inexistencia de cerramiento perimetral adecuado y omisión en la instalación de la valla informativa obligatoria. Adicionalmente, se identificaron seis viviendas construidas de manera irregular durante un periodo de suspensión y sin supervisión técnica, las cuales presentaban deterioro estructural ocasionado por erosión y deficiente manejo de aguas superficiales y subterráneas. Se observó, además, un manejo inadecuado del movimiento de tierras, condición que contribuyó a la afectación de las estructuras ejecutadas. El 13 de junio de 2024 se llevó a cabo una reunión liderada por el Fondo Adaptación con el fin de conocer la situación de ese momento de Molagavita por el abandono evidenciado por la entidad en el sitio de trabajo. Dado lo anterior, el representante de Arquiciviles, Carlos Riaño, explicó que se han realizado ajustes en los diseños y propuso un nuevo sistema constructivo para acelerar el proceso. Sin embargo, se acordó que se debe realizar una revisión técnica y contar con una topografía detallada antes de tomar decisiones finales. El contrato permaneció suspendido por la falta de actualización de pólizas por parte del contratista, lo cual impidió la reactivación formal de las actividades y el cumplimiento de las obligaciones contractuales inicialmente pactadas. Como resultado, el proyecto finalizó en un estado incompleto, con obras parcialmente ejecutadas, expuestas a deterioro y sin garantía técnica ni jurídica que respaldara su continuidad".</p> | | |

| REGISTRO FOTOGRAFICO 26/05/2026 | | |
|---|---|---|
| 6 Viviendas construidas | Exterior de las 6 viviendas construidas irregularmente en el predio | |

| COMPONENTE | CONCLUSIONES POR COMPONENTE | | GENERA OP. MEJORA | |
|---|---|---|---|---|
| | <b>Recomendaciones:</b><br><br>1. En caso de establecerse la viabilidad para reestructurar el proyecto, tener presente las deficientes condiciones de las 6 viviendas construidas irregularmente por el contratista para evaluar y definir la alternativa más viable a adoptar con respecto a esta infraestructura.<br><br>2. Analizar la causa por la que en el cronograma publicado en PSA con código 187-1152, con última actualización del 07/07/2025 <b>no incluye una tarea de resumen</b> para la totalidad de las etapas del proyecto, con el fin de corregirlo y evitar repetir esta desviación en el proyecto (en caso de retomarlo) y/o en futuros proyectos, con el fin de prevenir posible distorsión en los indicadores agregados. | | | |

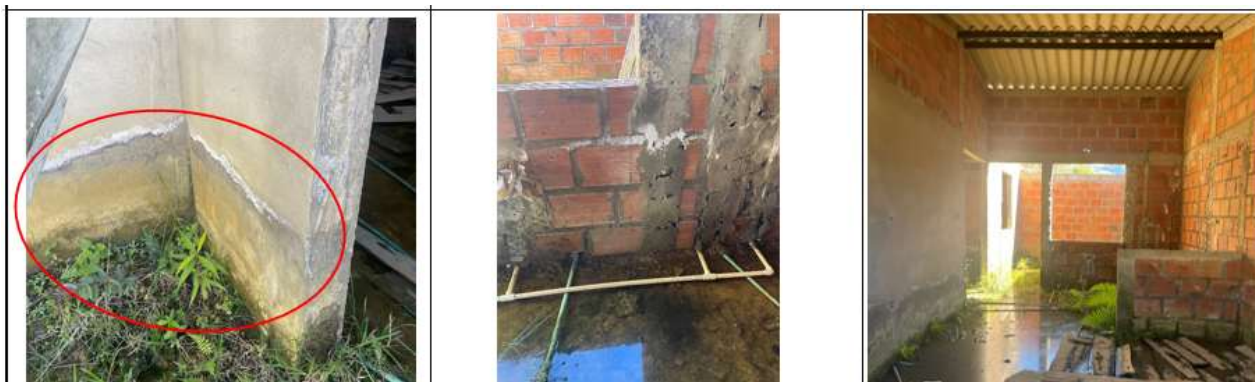
Evidente inundabilidad de las viviendas

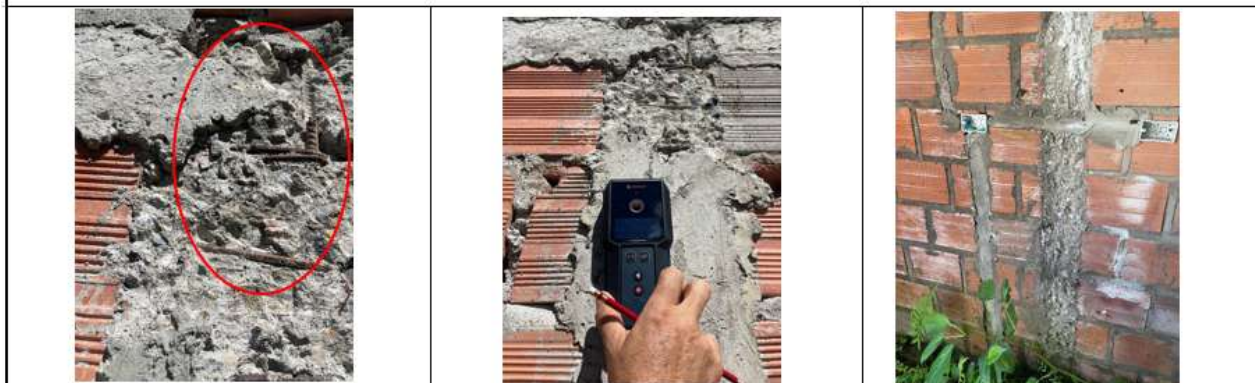
Estado del concreto y el acero de refuerzo expuesto de las columnetas de confinamiento.
