| <br>CLUB MILITAR | <b>INFORME DE ACTIVIDADES</b> | <b>Código: LA-M02-F65</b><br><b>Versión: 2</b><br><b>Fecha: 08/11/2018</b><br><b>Página 02 de 04</b> |

**Informe de actividades # 6 correspondiente al mes de mayo 2026.**

| 9. OBJETO CONTRACTUAL | OPS SPPAL CTO-CM-341-2025 Brindar apoyo en la instalación, mantenimiento, determinación y reparación de daños eléctricos en el CLUB MILITAR |

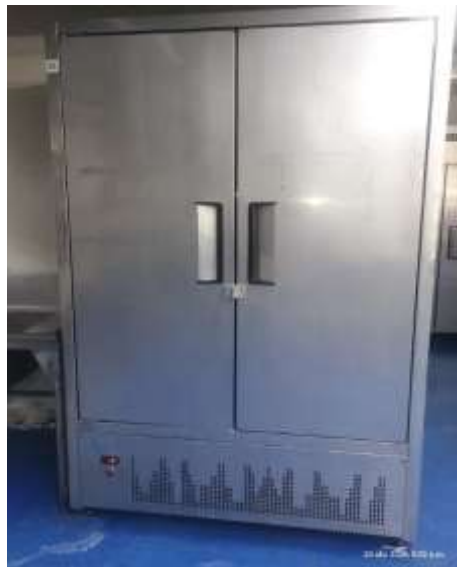
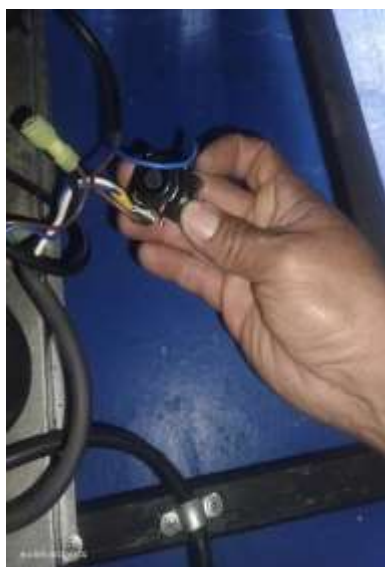
FOTO 1

1. se realizo reparacion de nevera industrial de dos puertas de 1115 litros de refrigeración # 55 ubicada en la cocina de empleados, falla que presento no refrigera, se revisó sistema eléctrico, se revisa el motor compresor y no arranca se le revisa el relé/ PTC, capacitor, protector térmico, realiza la medición d los componentes se detecta que están dañados, se realiza con manifold la presión de succión, presión de descarga, se sustituye el kit de arranque del compresor, se realizan pruebas y es puesta en servicio, CLUB MILITAR BOGOTA.

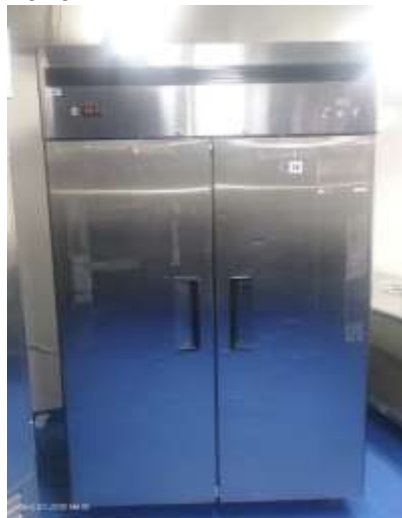
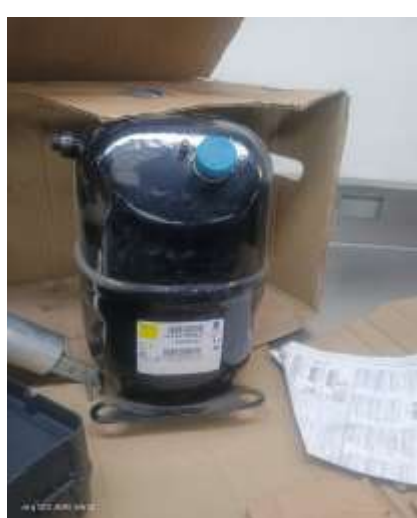
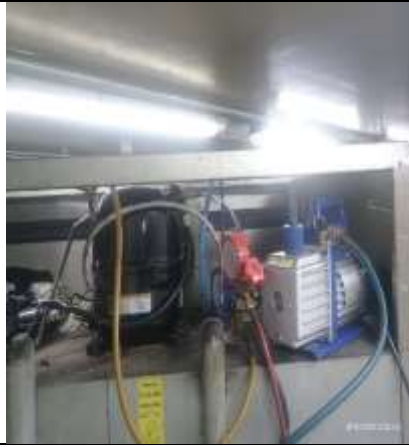
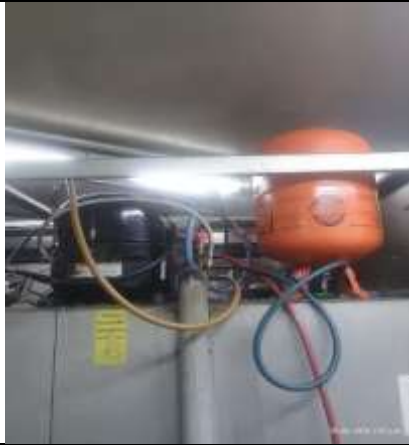
FOTO 2

2. se realiza la reparacion y recuperación de nevera industrial de 1115 litros #61 placa # 1160 cocina de socios, retiro del compresor, instalación de motor compresor de 1HP cambio de filtro secador, soldadura y limpieza de tubería, recuperación de gas refrigerante 404<sup>a</sup>, se realizaron pruebas de fugas, vacío profundo, verificación de presiones y amperaje, comprobación del deshielo, instalación de full gauge control de temperatura tc-900 Powers programación de parámetros, cambio de tubo capilar, limpieza de condensador, se realizan pruebas y es puesta en servicio, CLUB MILITAR BOGOTA.

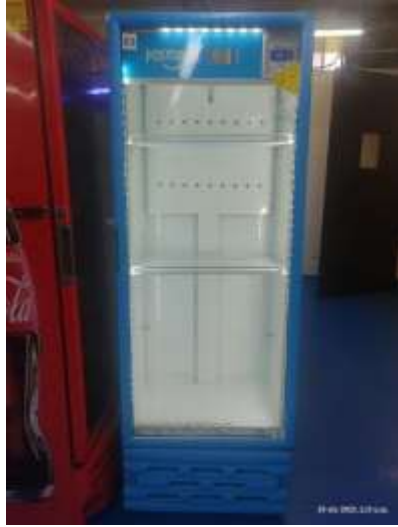
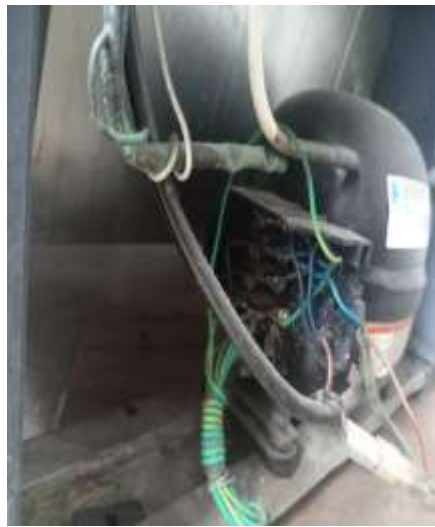
FOTO 3

3. se realizó reparación de nevera vertical de refrigeración #23 de cocina de socios, se revisó sistema eléctrico, se revisa el motor compresor y no arranca se le revisa el relé/PTC, capacitor, protector térmico, realiza la medición de los componentes se detecta que están dañados, se realiza con manifold la presión de succión, presión de descarga, se sustituye el kit de arranque del compresor, se realizan pruebas y es puesta en servicio, CLUB MILITAR BOGOTA.

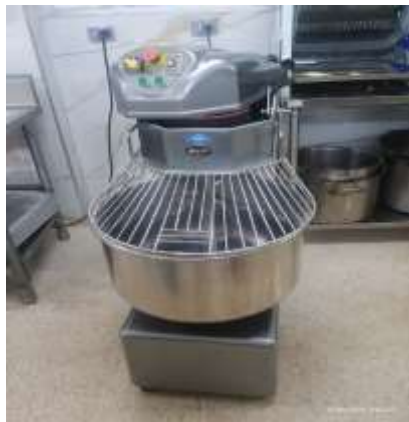
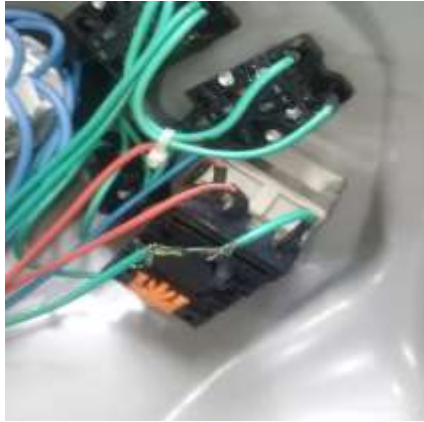
FOTO 4

4. se realizó reparación de batidora industrial de panadería, se desconecta el equipo total de la energía se procede a retirar la tapa se revisa sistema eléctrico donde se evidencia un corto circuito, se retira el cable quemado, se corta la parte sulfatada hasta encontrar cobre limpio, se cambia terminal, se revisa el contacto auxiliar donde se quemado, ajustar tornillería de contactos, verificar el amperaje del motor, se realizaron pruebas y es puesto en servicio, CLUB MILITAR DE BOGOTA.

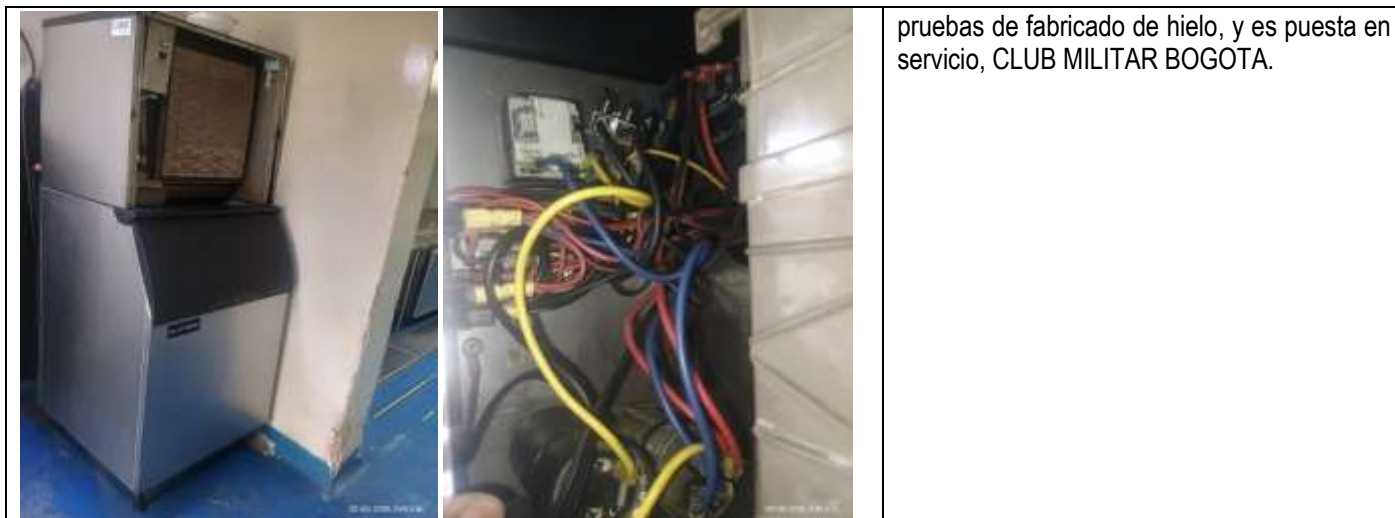
FOTO 5

5. se realizó revisión y reparación de fabricadora de hielo presento falla no esta fabricando hielo, se procede a realizar la revisión del sistema eléctrico, en la revisión de evidencia que el relé térmico no envía la señal al Swiss de encendido, se sustituye el relé, se revisan los capacitores se le realizan pruebas, se mide voltaje en la entrada y salida, se procede al encendido del equipo y se realizan

pruebas de fabricado de hielo, y es puesta en servicio, CLUB MILITAR BOGOTA.

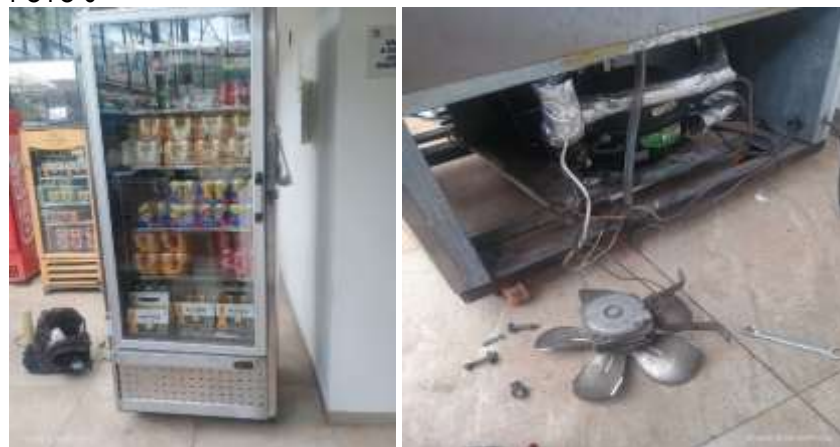
FOTO 6

6. se realizo reparacion de nevera vertical industrial de refrigeración, numero 66 placa 3 1920, se realizó diagnóstico general del sistema de refrigeración , se escucha ruido en el ventilador de la condensadora, se hace revisión de sistema eléctrico, se desconecta el equipo de la energía y se procede a realizar el desmonte de la tapa superior para el acceso al sistema mecánico, revisión y mantenimiento del compresor, conexiones eléctricas y tuberías, desmonte y revisión del motor ventilador y hélice, ajustes y aseguramiento de conexiones, se cambio el ventilador de la condensadora, verificación de funcionamiento y temperatura final del equipo, CLUB MILITAR BOGOTA

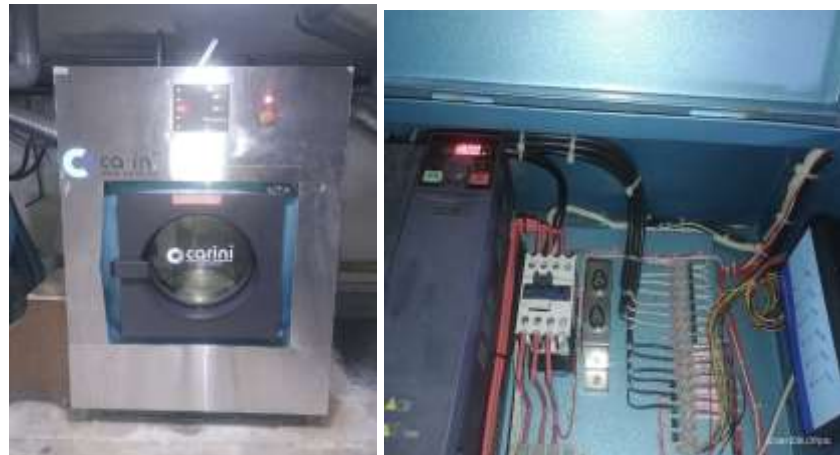
FOTO 7

7. se realizo mantenimiento equipo lavadora industria marca carini ubicada en el área de lavandería, presento falla el sistema eléctrico, se realiza la revisión y se detecta falla en la tarjeta electrónica se corrige la falla, se revisa el variador entrada y salida de voltaje, contactor, ajustes de bornes y tornillería, verificación de funcionamiento de la lavadora y es puesta en servicio, CLUB MILITAR BOGOTA.

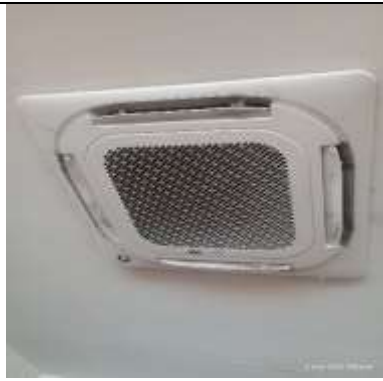
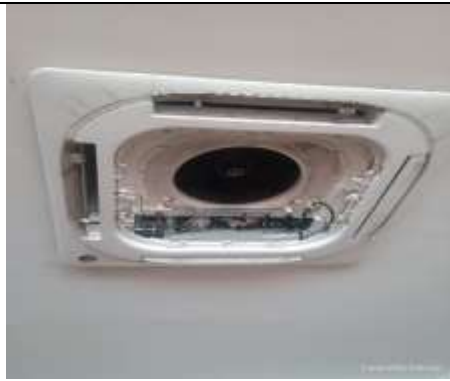
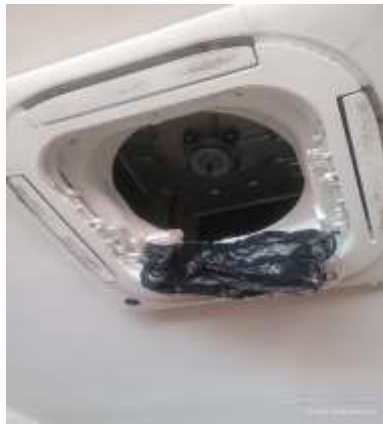
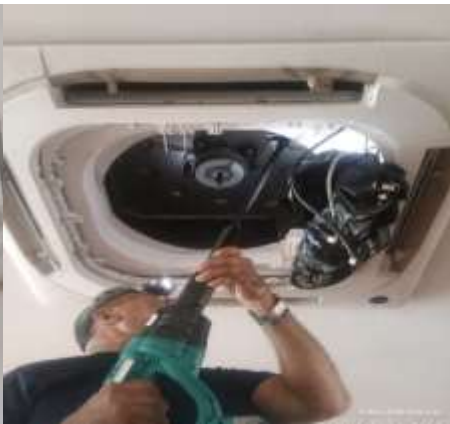
FOTO 8

8. se realizo mantenimiento del sistema de aire acondicionado tipo caset ubicado en el comedor de socios, se desconecta de la energía el equipo, retirar panel de filtros, panel desmontado para acceso interno, retirar filtros de aire, limpieza de filtros con agua y desengrasante, limpieza del serpentín evaporadora y turbina centrífuga, limpieza de

bandeja de drenaje, verificación de fugas de gas refrigerante, revisar bomba de condensado, verificación que la tubería no este obstruida, verificación de funcionamiento del equipo y es puesta en servicio, CLUB MILITAR LAS MERCEDES

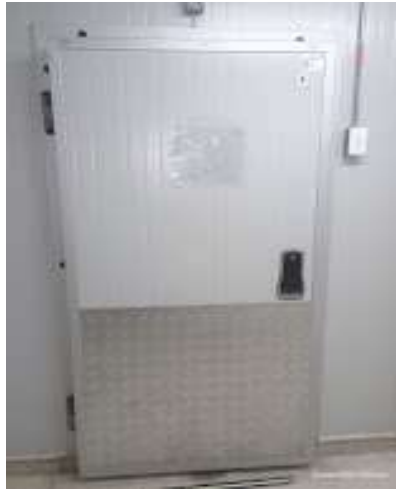
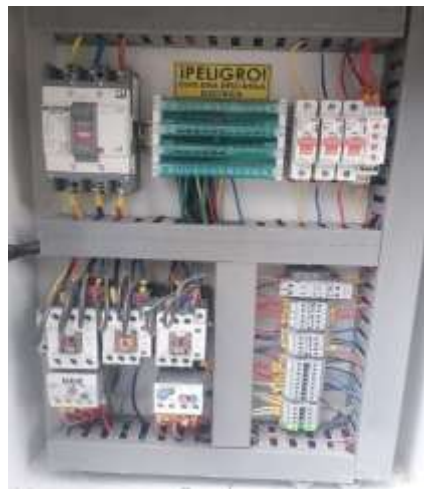
FOTO 9

9. se realizo mantenimiento de equipo cuarto frio #4 presento falla en el sistema eléctrico, se revisa, se revisa y se detecta protección térmico activado por sobre carga y recalentamiento, se revisa capacitor, se realiza un reset al sistema eléctrico se verifica el funcionamiento de los ventiladores de la evaporador y condensadora, se verifica el funcionamiento del motor compresor, se corrige la falla y se realiza pruebas de funcionamiento del equipo y es puesta en servicio, CLUB MILITAR BOGOTA

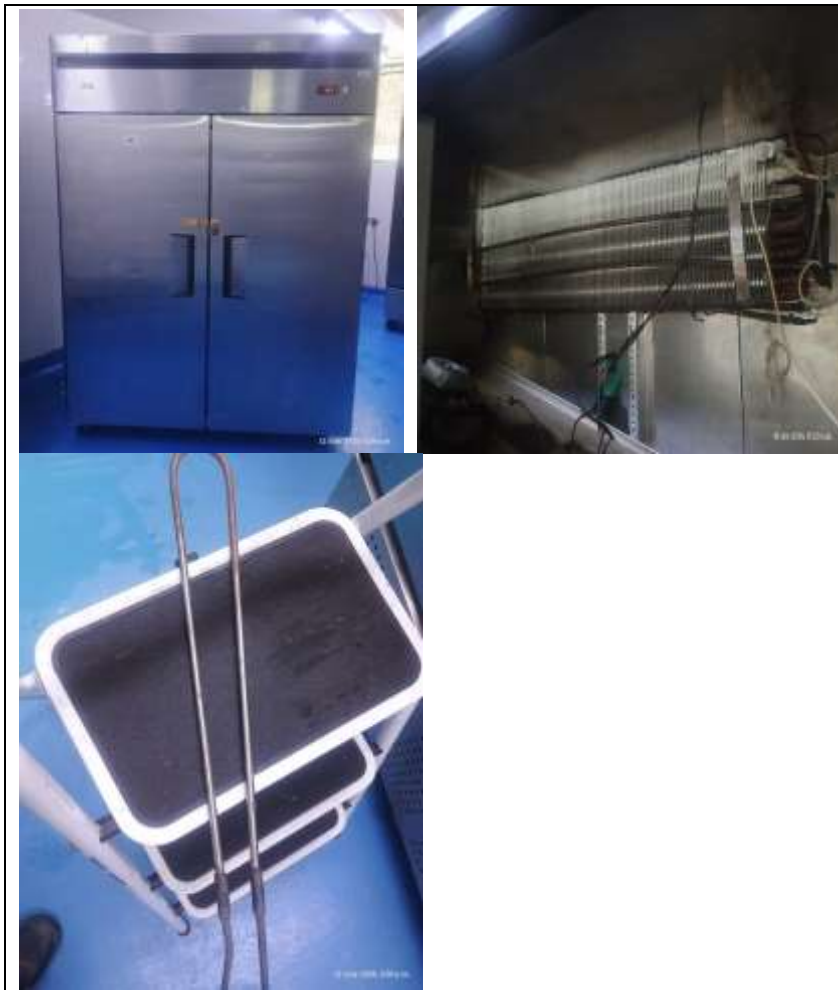
FOTO 10

10. se realizo mantenimiento de nevera industrial de dos puertas de 1115 litros, presento falla en deshielo, se revisa y se sustituye la resistencia de la evaporadora, desmonte de tapas, desmonte de resistencia e instalación de resistencia, verificación del sistema eléctrico, verificación del funcionamiento de la resistencia desde el control de temperatura full gauge tc-900, se realiza la configuración de parámetros, pruebas de funcionamiento de la nevera y es puesta en servicio, CLUB MILITAR BOGOTA
