| <br>CLUB MILITAR | <b>INFORME DE ACTIVIDADES</b> | Código: LA-M02-F65<br>Versión: 2<br>Fecha: 08/11/2018<br>Página 02 de 04 |

**Informe de actividades # 5 correspondiente al mes de abril 2026.**

| 9. OBJETO CONTRACTUAL | OPS SPPAL CTO-CM-341-2025 Brindar apoyo en la instalación, mantenimiento, determinación y reparación de daños eléctricos en el CLUB MILITAR |

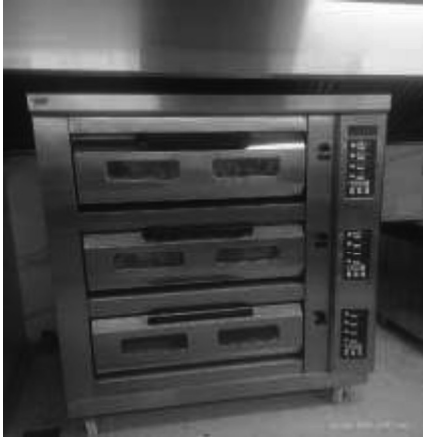
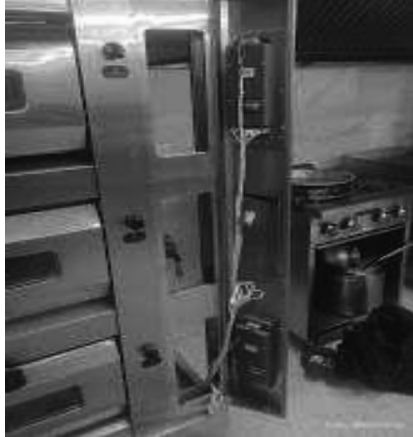
**FOTO 1**

1. se realizó revisión de horno de panadería placa # 200083 ubicado en la cocina de honorush, en la revisión se evidencia que una de las tarjetas de la sección de abajo se encuentra en dañada por humedad, recomendación compra de tarjeta para así habilitar la sección del horno, pendiente de la compra de la tarjeta para su instalación, CLUB MILITAR BOGOTA

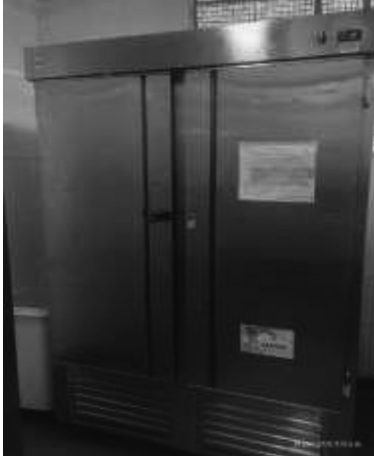
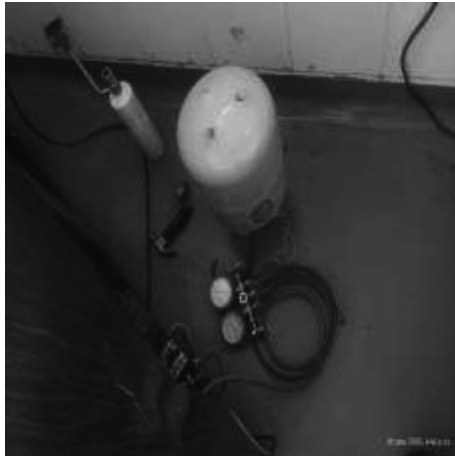
**FOTO 2**

2. se realizó reparación de nevera industrial de dos puertas 1115 litros de refrigeración, se identifica bajo rendimiento no enfría, fuga en el filtro deshidratador se corrige, se recarga de gas refrigerante 134<sup>a</sup>, se realizó vacío al sistema, revisión de parámetros del control de temperatura se ajustan, se realizaron pruebas y es puesta en servicio, CLUB MILITAR BOGOTA

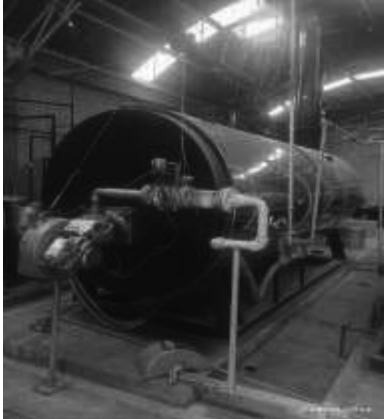
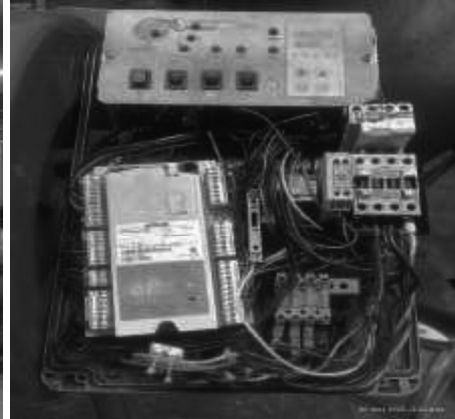
**FOTO 3**

3. se realizó revisión del sistema eléctrico del quemador de la caldera GEMSA, se evidencio corto circuito en el control modulo plc, se corrige, instalación de bomba de 2 HP conexionado a borneras, se desistala motobomba multietapas vertical por daño interno, se realizaron pruebas y es puesta en servicio, CLUB MILITAR BOGOTA

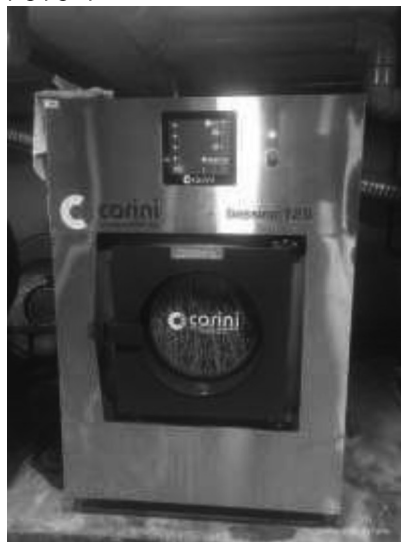
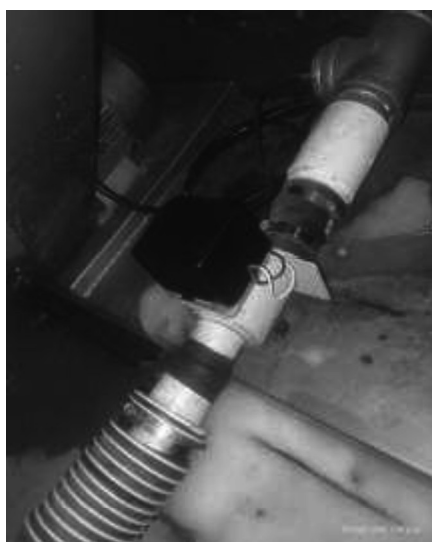
FOTO 4

4. se realizó revisión y reparacion de lavadora industrial marca carini, en la revisión se evidenciaron las siguientes fallas, filtro tapado baja presión, válvula de descarga dañada, manguera colapsada con suciedad, actividades realizadas, desmonte de filtro y limpiarlo, verificación de presión de entrada, cambio de válvula celonoides de descarga, se realizaron pruebas y es puesta en servicio, lavandería, CLUB MILITAR BOGOTA

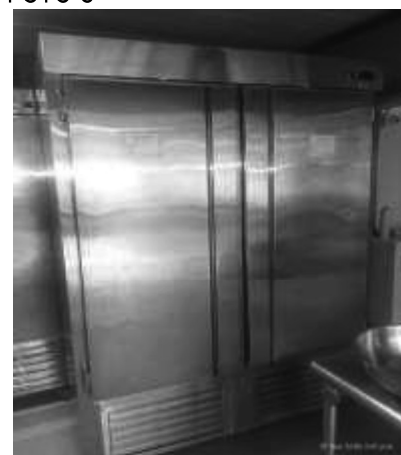
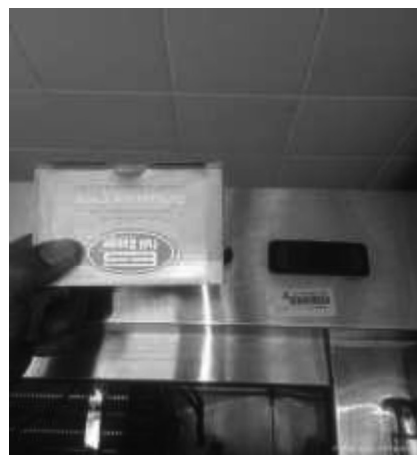
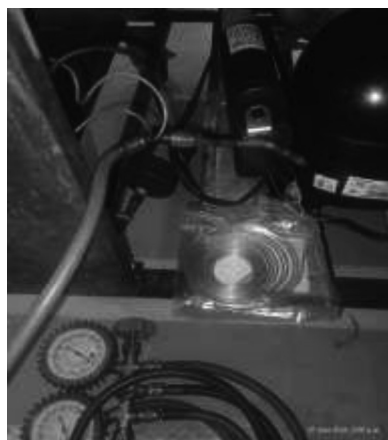
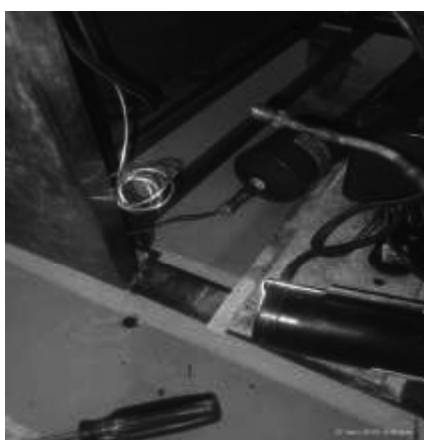
FOTO 5

5. se realizó reparacion de nevera industrial de dos puertas, se revisó sistema eléctrico, se realizó la sustitución de filtro secador, cambio de tubo capilar, sustitución de control de temperatura marca full-gauge tc-900 Powers, se instaló uno nuevo, se configuro parámetros del control de temperatura full-gauge, se realizó recarga de gas refrigerante 404<sup>a</sup>, se realizaron pruebas y es puesta en servicio, CLUB MILITAR SOCHAGOTA PAIPA

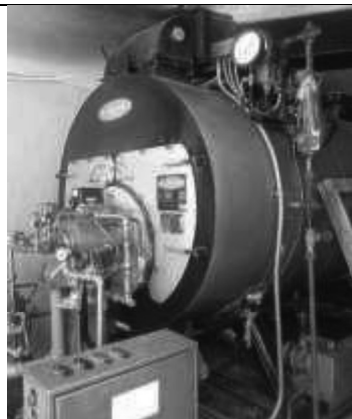
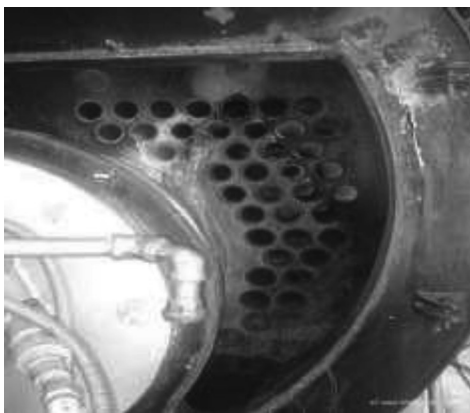
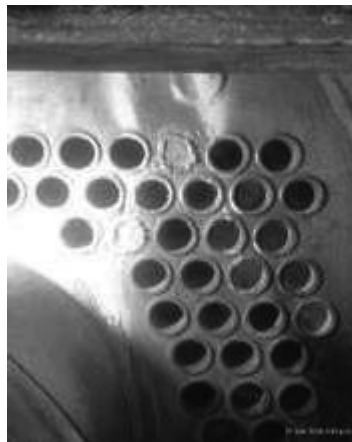
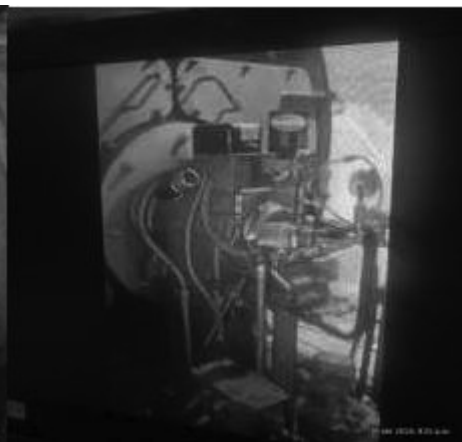
FOTO 6

6. se realizó reparacion de caldera colmaquinas, presento falla por inundación en recamara de combustión la fuga de agua fue por la tubería de la salida del sistema de evacuación de humos, se procede a realizar las siguientes actividades, cortar tubo en los dos extremos quien realiza es el señor Dagoberto soldador del club militar de Bogotá,

se realizo cortes en platina de 5/16 para la fabricación de tapón para tapar orificios del tubo que se retiro el que presentaba la fuga de agua el cual inundaba el área de combustión, se realizo soldadura para sellar los orificios, se realizan pruebas de llenado de la caldera para comprobar que no hallan mas fugas, se realizo el ajuste de tapas y compuertas de la caldera, se realizo pruebas hidrostáticas, calibración de magdonell, encendido de caldera, calibración depresión, se realizaron pruebas, se normaliza el servicio, CLUB MILITAR SOCHSGOTA PAIPA

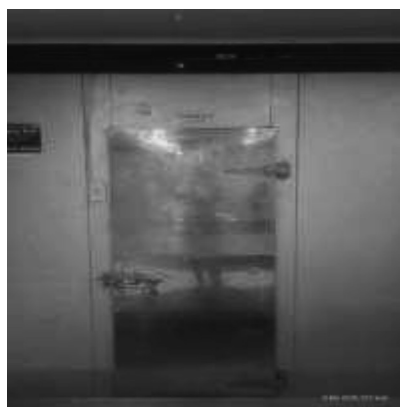
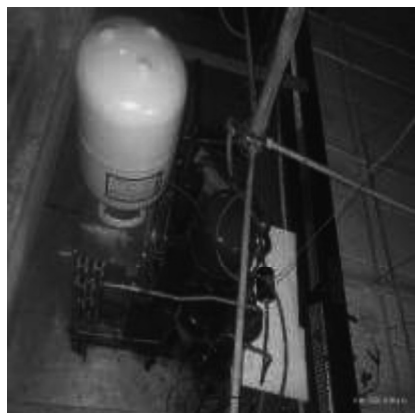
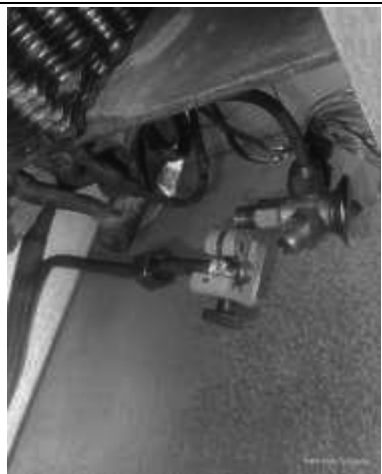
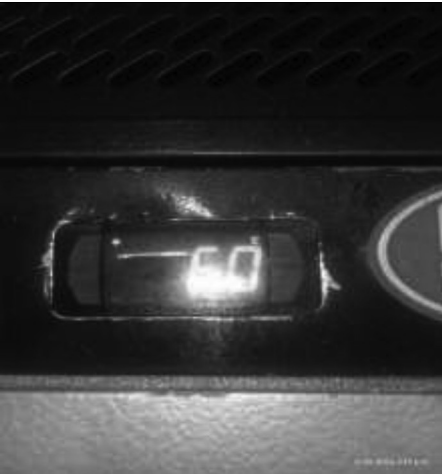
FOTO 7

7. se realizo mantenimiento cuarto frio # 5, actividades que se realizaron, sustitución de válvula de expansión, sustitución de repuesto orificio calibrador todara de la válvula de expansión, cambio de filtro secador, se realizo barrido a todo el sistema con gas refrigerante 507<sup>a</sup>, sustitución de control de temperatura marca full-gauge tc-900 Powers, se realizo recarga de gas refrigerante 507 A , se realizo vacío a todo el sistema, se realizaron pruebas, se evidencia que el sistema unidad compresora no esta comprimiendo bien y no da la temperatura requerida, se recomienda sustituir el compresor, queda pendiente de la requisición de la unidad compresora, CLUB MILITAR SOCHAGOTA PAIPA

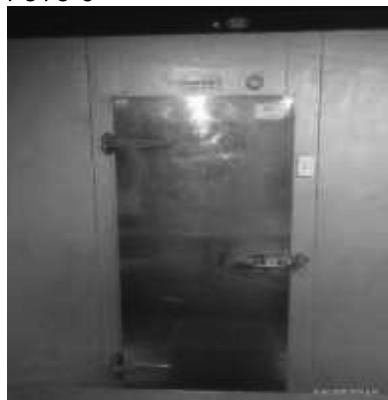
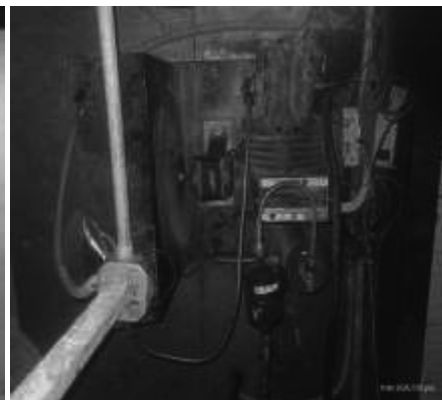
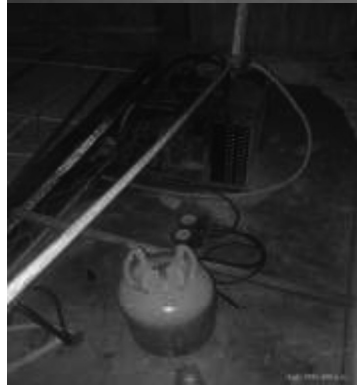
FOTO 8

8. se realizó revisión y reparación de cuarto frío de refrigeración # 7, actividades que se realizaron al sistema: se realizó revisión del sistema eléctrico, revisión del sistema de control de temperatura parámetros y configuración, recarga de gas refrigerante 507<sup>a</sup> al sistema, se realizaron pruebas, realizó verificación de fugas, pruebas de temperatura, se deja en servicio el cuarto frío, CLUB MILITAR SOCHAGOTA PAIPA.

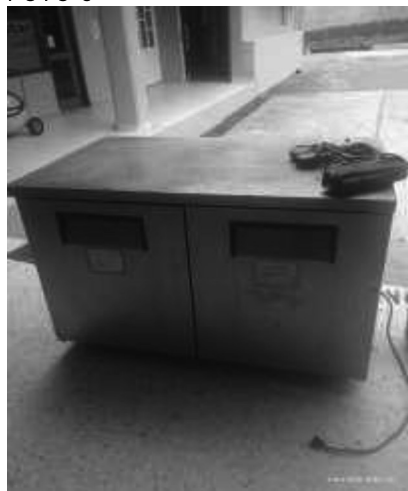
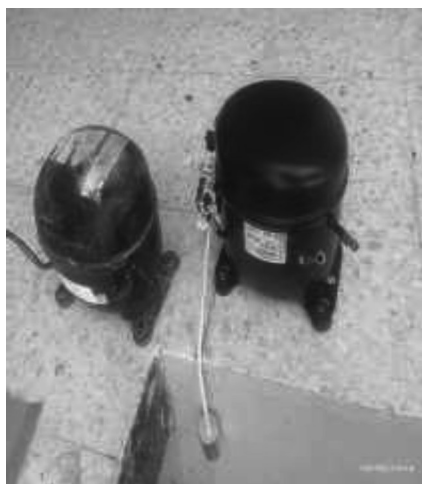
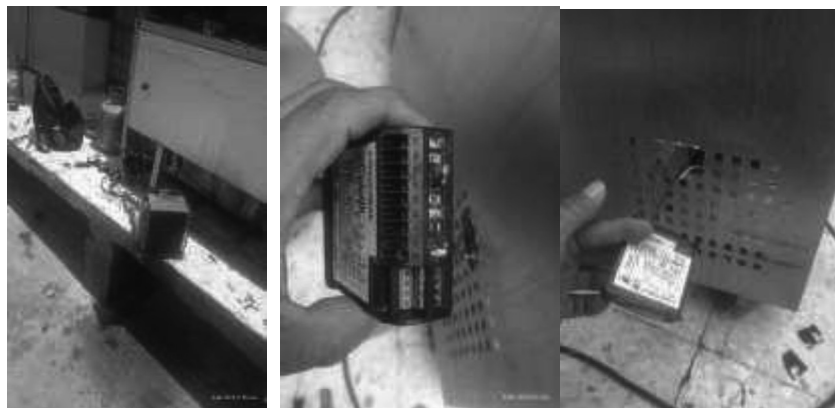
FOTO 9

9. se realizó mantenimiento y reparación de nevera tipo mesón para congelación # 8, actividades que se realizaron: sustitución de unidad compresora, sustitución de filtro deshidratador, sustitución de control de temperatura tc-900 Powers full-gauge, sustitución de tubo capilar, instalación de sistema eléctrico, recarga de gas refrigerante 134<sup>a</sup>, pruebas de encendido, pruebas de funcionamiento y temperatura requerida, se deja en servicio la nevera, CLUB MILITAR SOCHAGOTA PAIPA

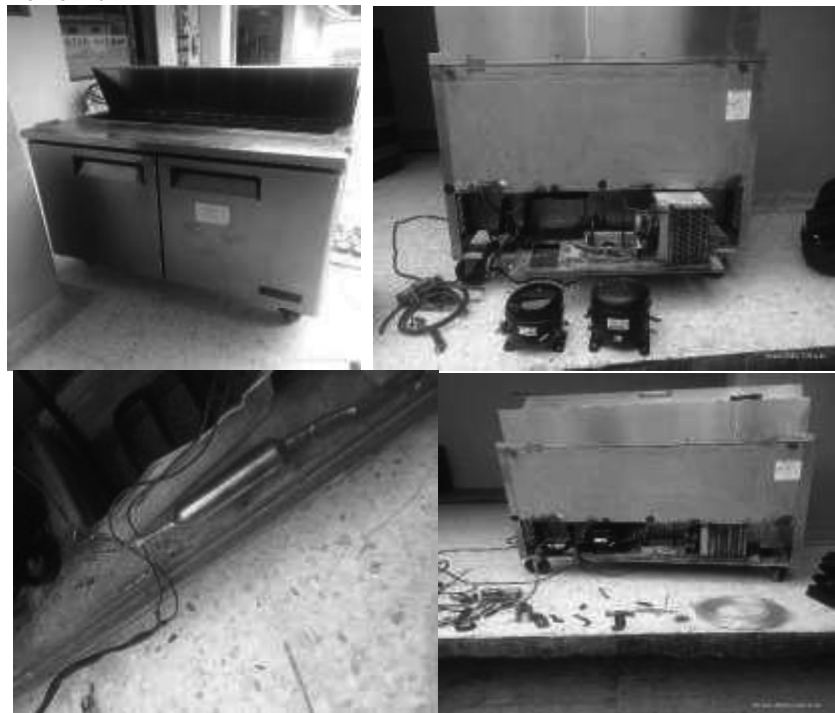
FOTO 10

10. se realizo mantenimiento y reparacion de nevera tipo mesa # 2 de refrigeración, actividades que se realizaron, sustitución de unidad compresora, sustitución de filtro deshidratador, sustitución de tramos de tubería de cobre, aplicación de soldadura en tubería de cobre, instalación del sistema eléctrico, limpieza de la condensadora, recarga de gas refrigerante 134<sup>a</sup>, pruebas de presión, pruebas de funcionamiento, se deja en servicio la nevera, CLUB MILITAR SOCHAGOTA PAIPA
